**WBA21FZ050FN62840**

## Angaben zum Fahrzeug

## Zustandsbericht

Besichtigungsdatum: 30.04.2025  
**Protokollnummer: 39517721**  
Erstellt durch: Martin Helm  
Besichtigt durch: Thomas Lotter

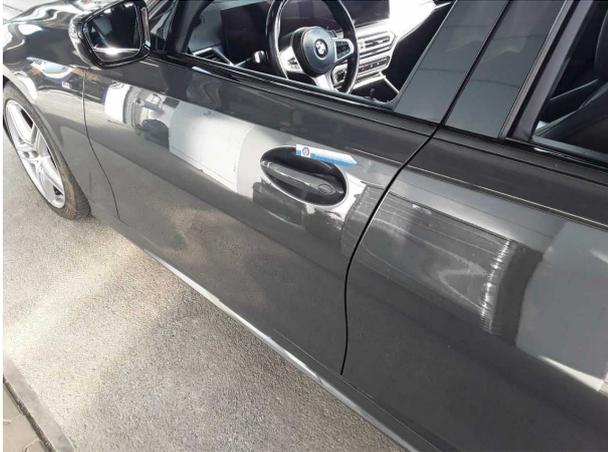
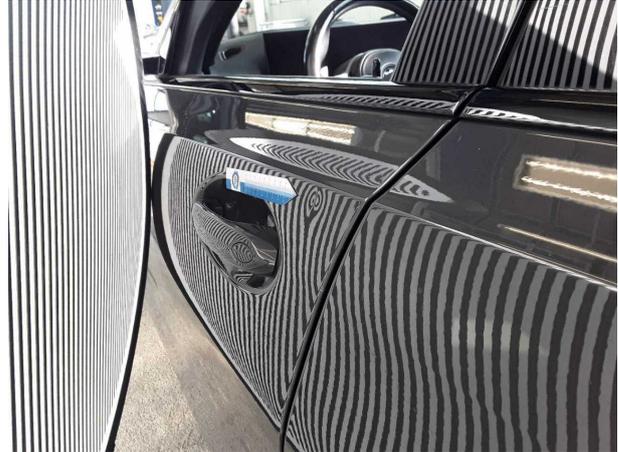
**Beschädigung #1:** Tür vorn links: Tür - Delle(n) - sanft instandsetzen

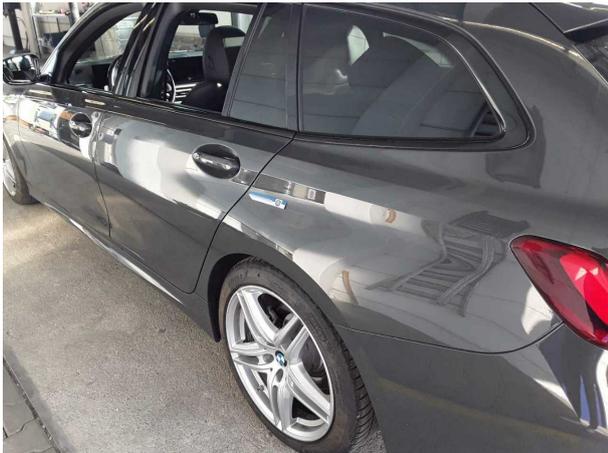
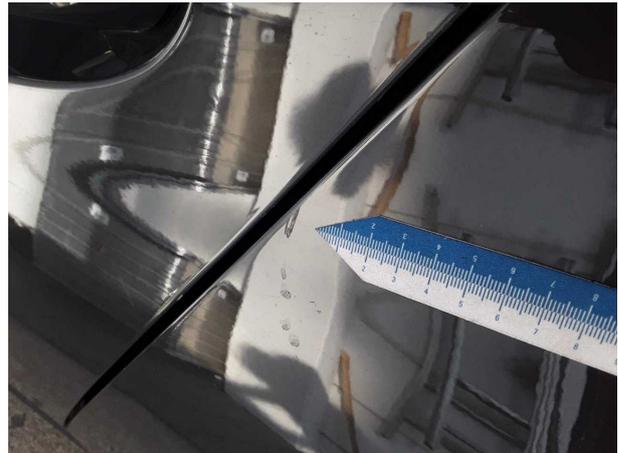
**Beschädigung #2:** Seitenwand links: Seitenwand - verkratzt / verschürft - Smart Repair

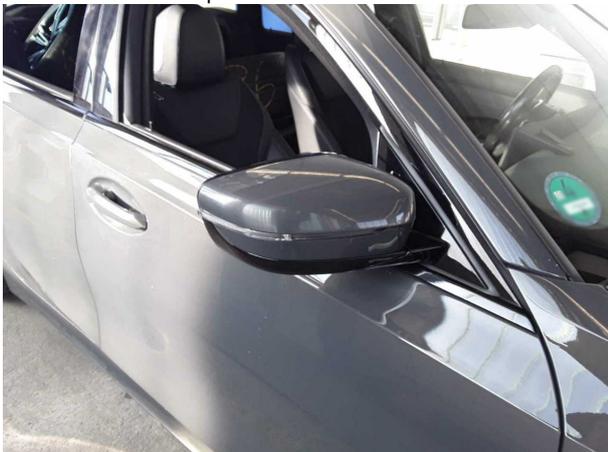
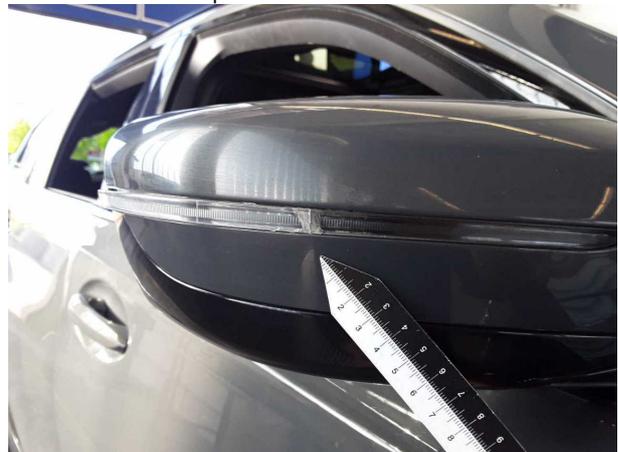
**Beschädigung #3:** Blinkleuchte: Spiegel rechts - gebrochen / gerissen - erneuern

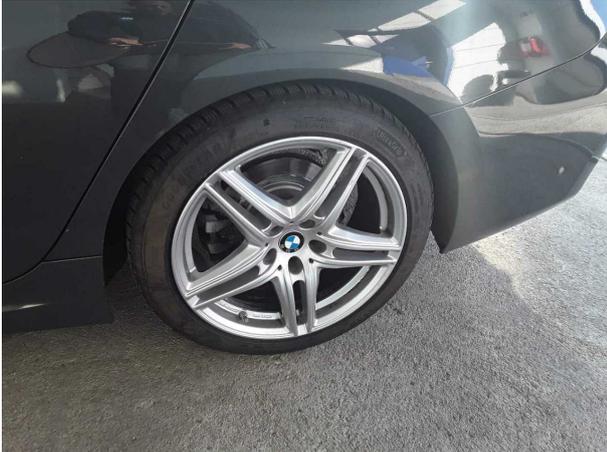
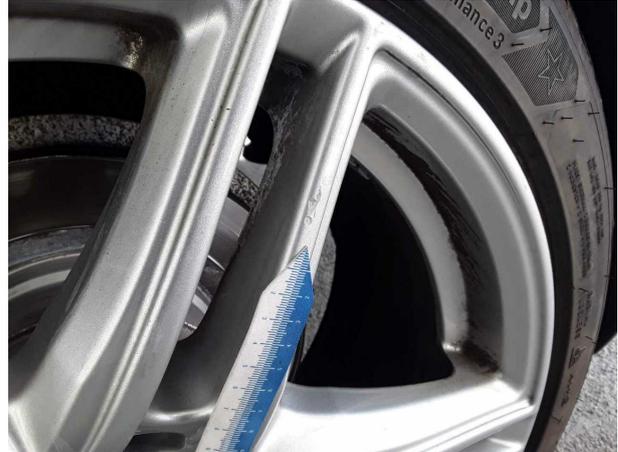
**Beschädigung #4:** Rad/Reifen: Leichtmetallfelge hinten links - verkratzt / verschürft - Smart Repair

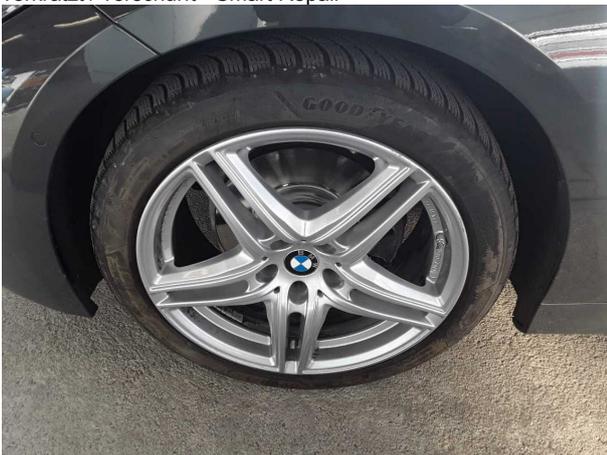
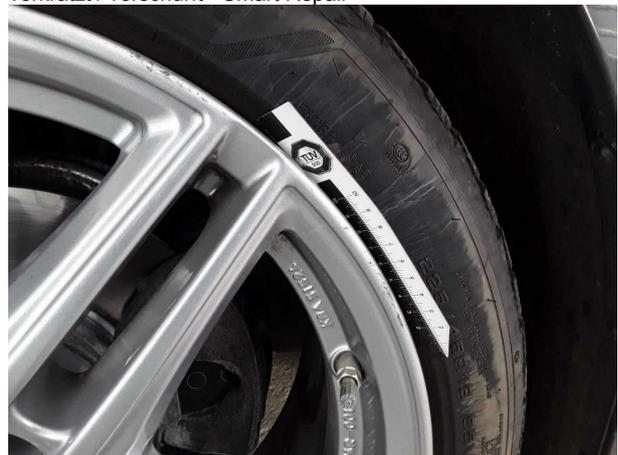
**Beschädigung #5:** Rad/Reifen: Leichtmetallfelge vorn links - verkratzt / verschürft - Smart Repair

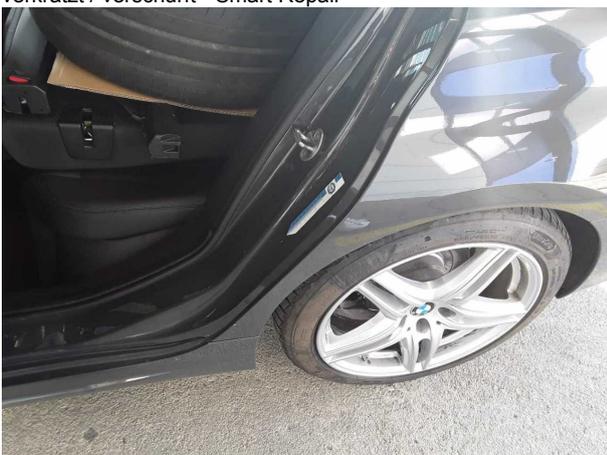
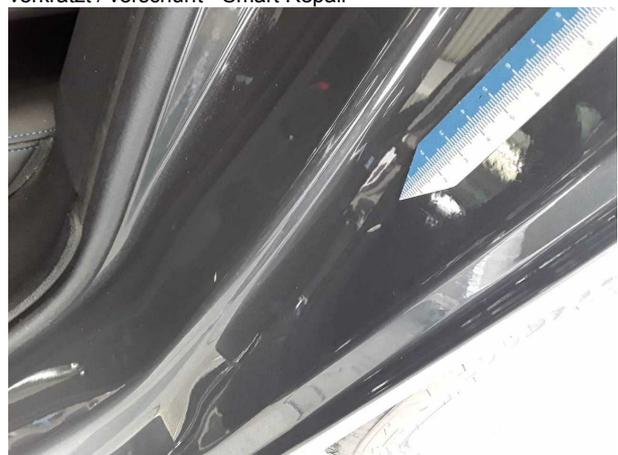
**Beschädigung #6:** Seitenwand links: Einstieg - verkratzt / verschürft - Smart Repair

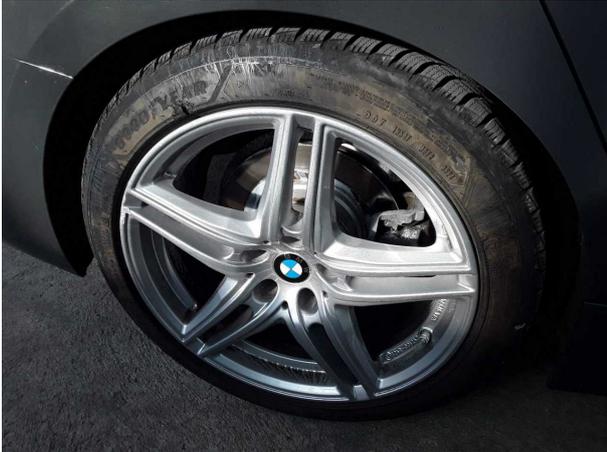
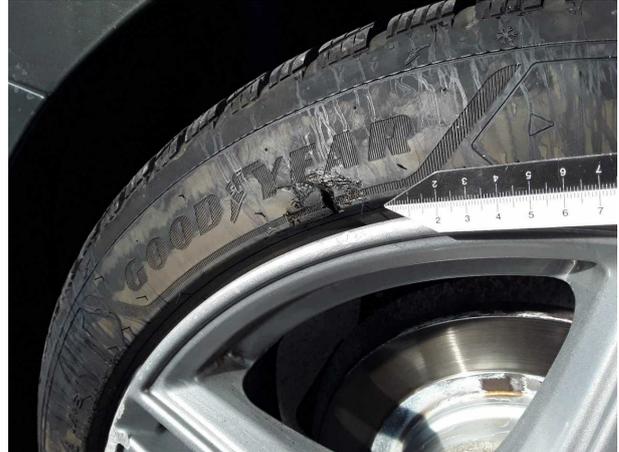
**Beschädigung #7:** Rad/Reifen: Reifen hinten rechts - beschädigt - erneuern

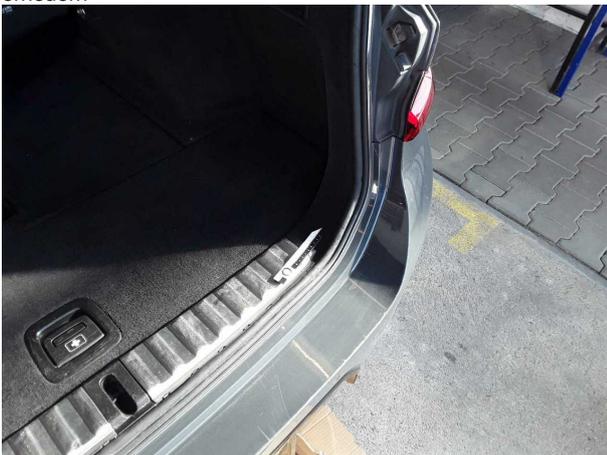
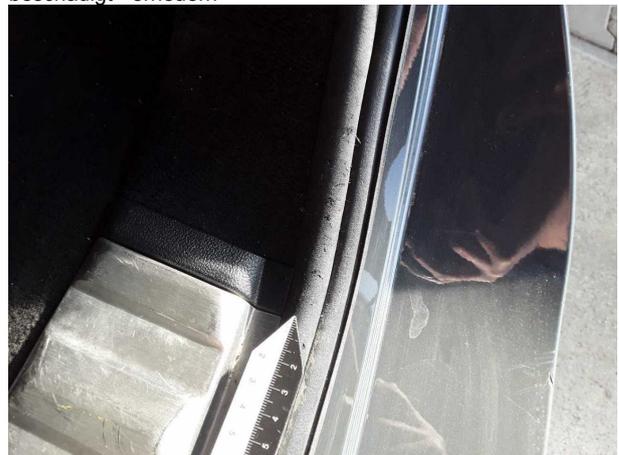
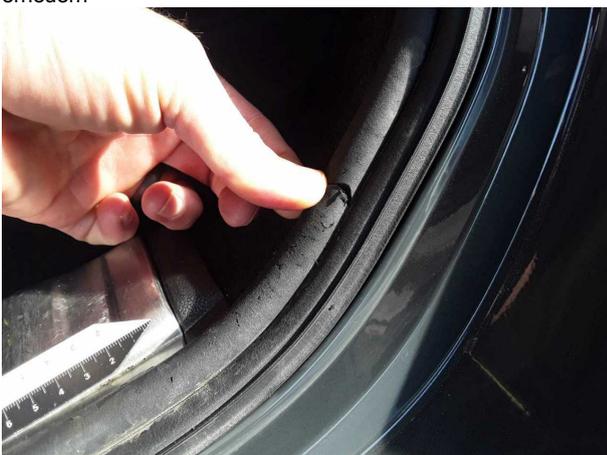
**Beschädigung #8:** Heckklappe/-tür: Dichtung - beschädigt - erneuern

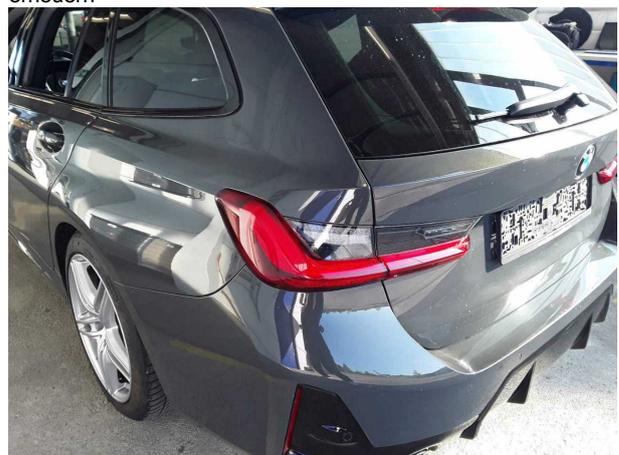
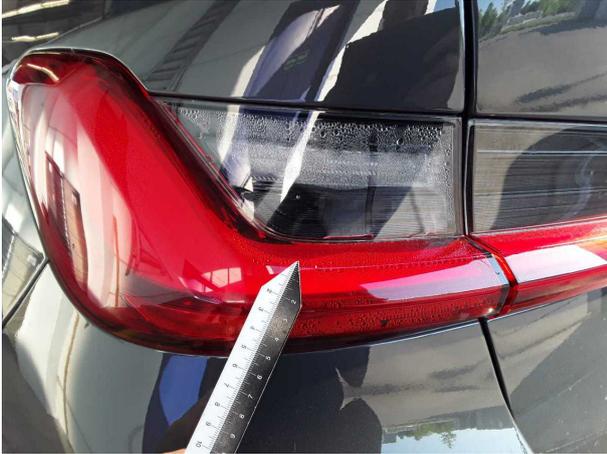
**Beschädigung #9:** Heckleuchte: Heckleuchte links - undicht - erneuern

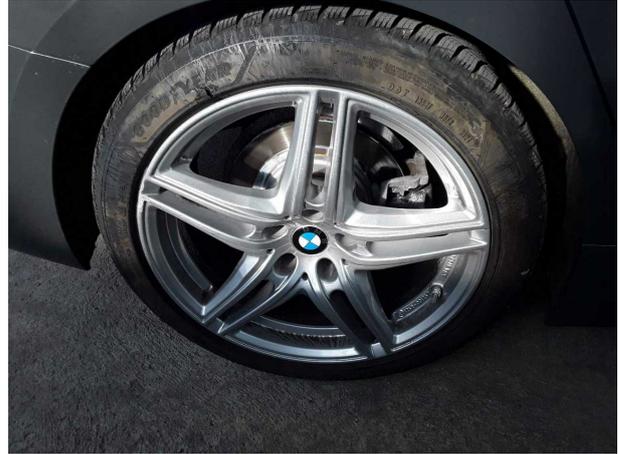
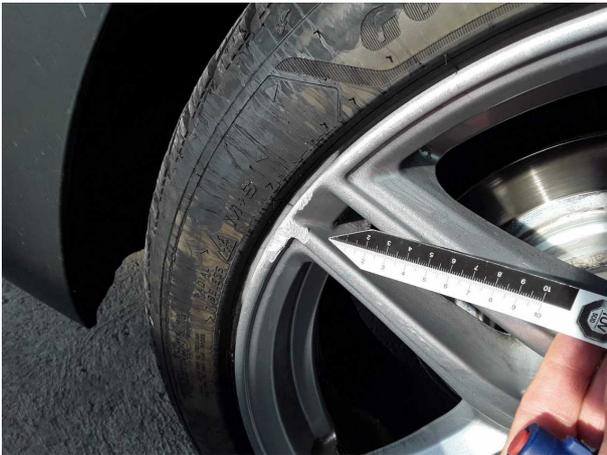
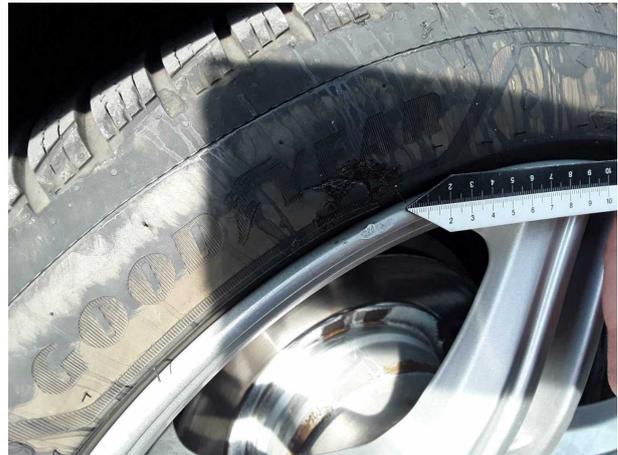
**Beschädigung #10:** Rad/Reifen: Leichtmetallfelge hinten rechts - verkratzt / verschürft - erneuern

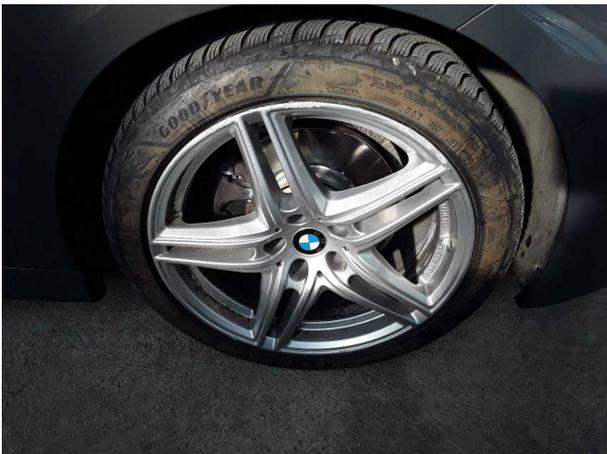
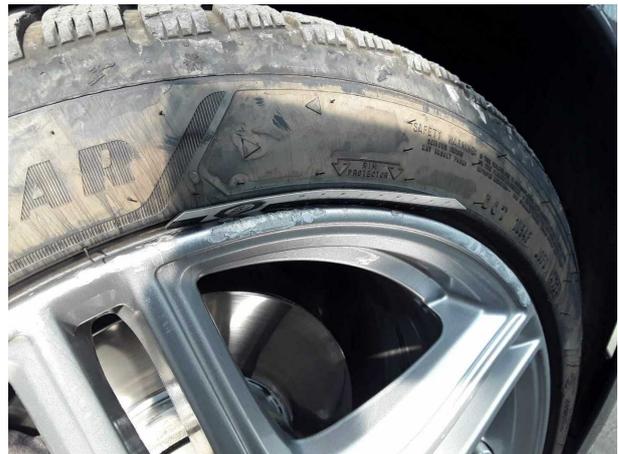
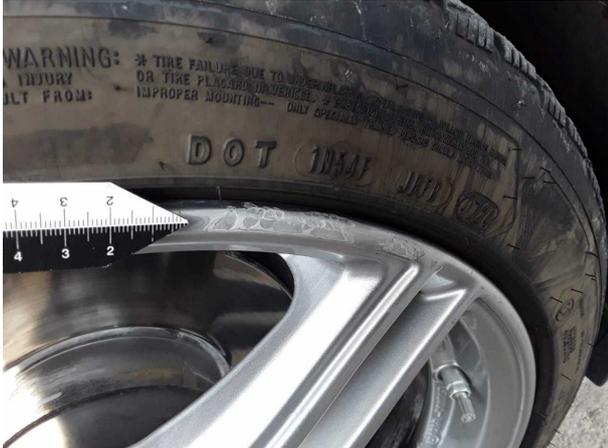
**Beschädigung #11:** Rad/Reifen: Leichtmetallfelge vorn rechts - verkratzt / verschürft - erneuern

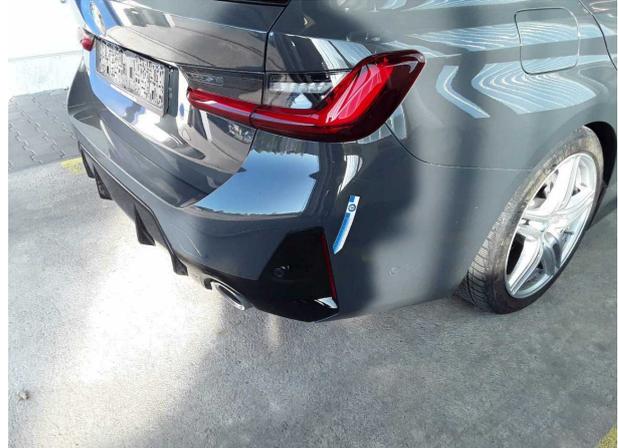
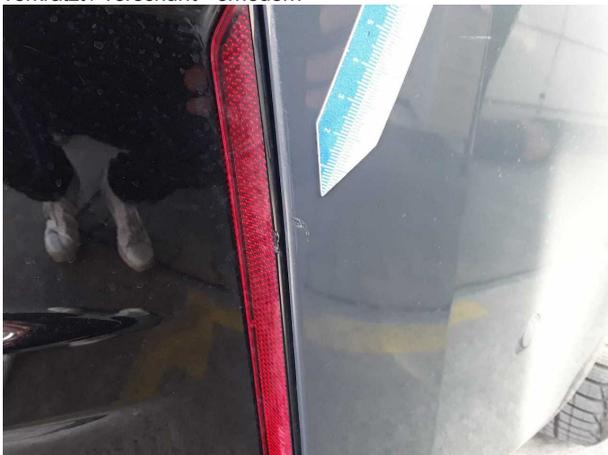
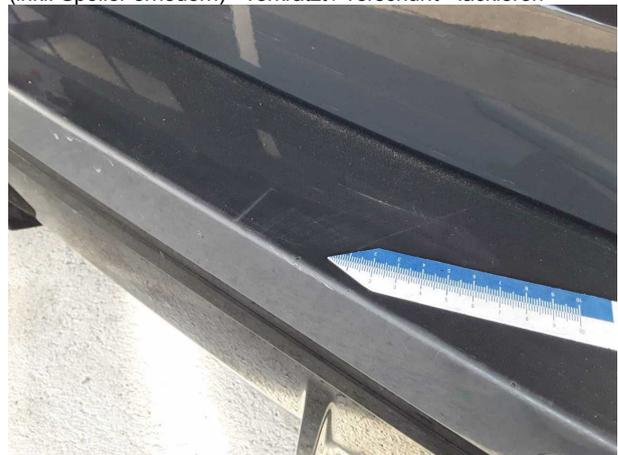
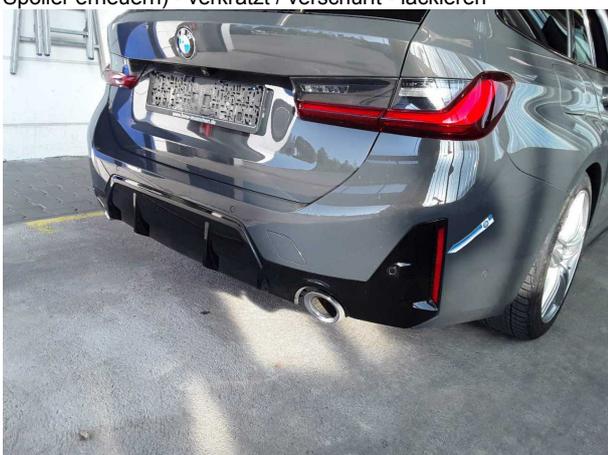
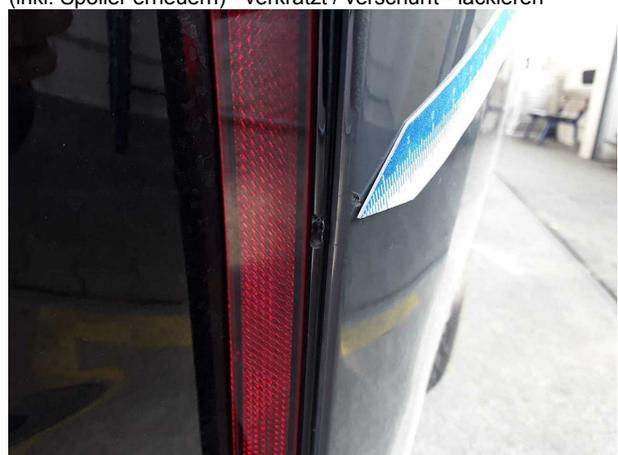
**Beschädigung #12:** Stossfänger hinten: Stossfänger hinten (inkl. Spoiler erneuern) - verkratzt / verschürft - lackieren

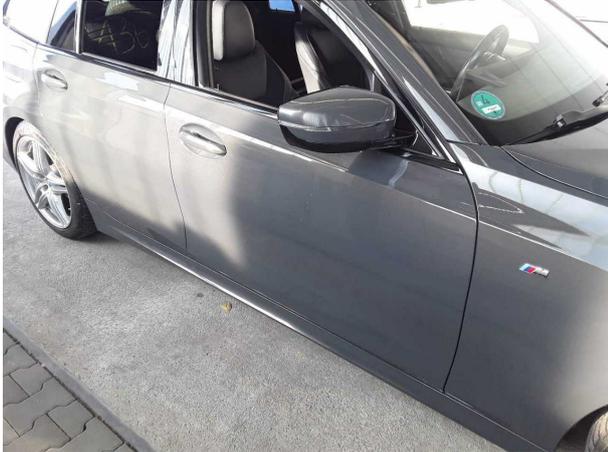
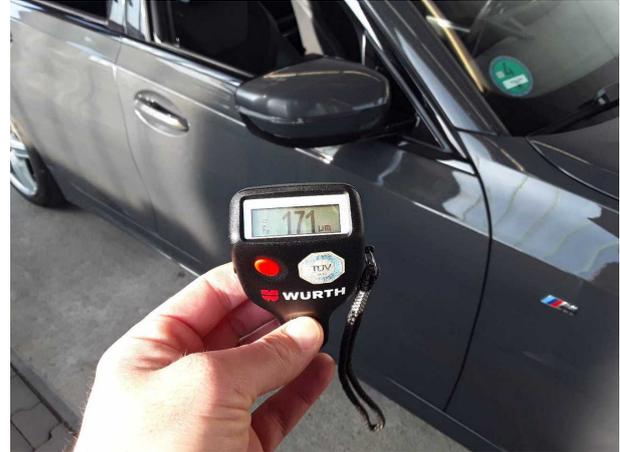
Nr.	Ort
1	Tür vorne rechts, fachgerecht ausgeführt, Reparaturrechnung nicht vorhanden

**Nacklackierung 1:** Tür vorne rechts
