WAUZZZGE4PB002753

Halter		Besichtigungszustand	bedingt: Licht/Nässe/Schmutz
Kennzeichen		Laufleistung (abgelesen)	18.015 km
Hersteller	Audi	Restlauf bis Service	23 Monat(e)
Typ/Modell	e-tron Sportback 50	HU (Abgelesen aus ZBI)	12/2025
Fahrgestellnummer	WAUZZZGE4PB002753	Leistung / Hubraum	158 kW
Erstzulassung	06.12.2022	Polster/Farbe	Stoff / Anthrazit
Letzte Wartung	04/2025, 17.831 km	Lackierung	Schwarz
Kraftstoffart	Elektro	Getriebe	Automatik

Zustandsbericht

Besichtigungsdatum: 02.05.2025
Protokollnummer: 39547933
Erstellt durch: Martin Helm
Besichtigt durch: Baumgartner

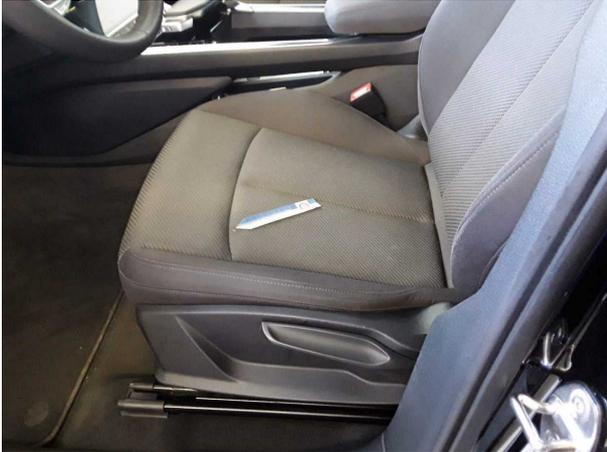
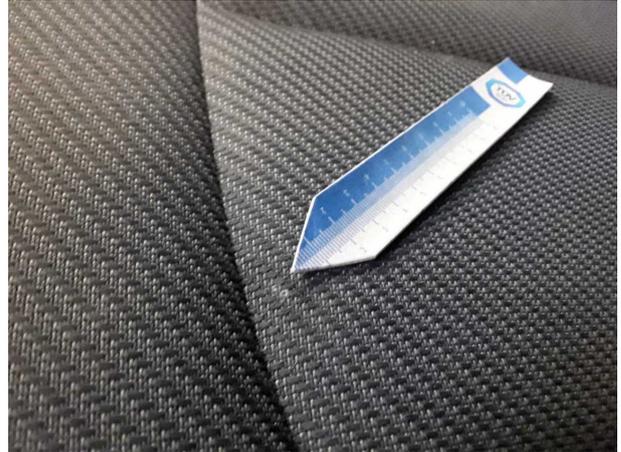
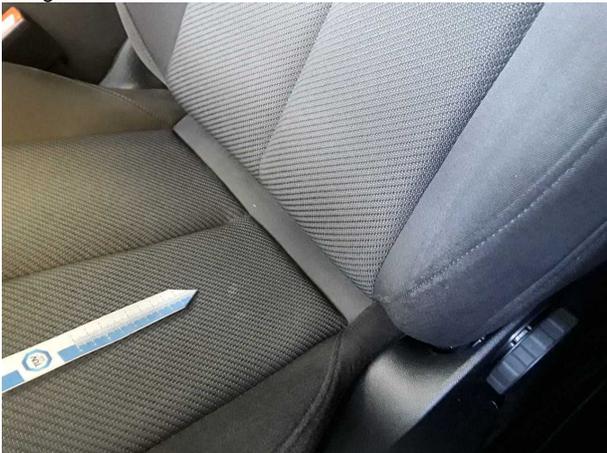
Beschädigung #2: Sitz vorn: Sitzbezug links - verschmutzt - reinigen

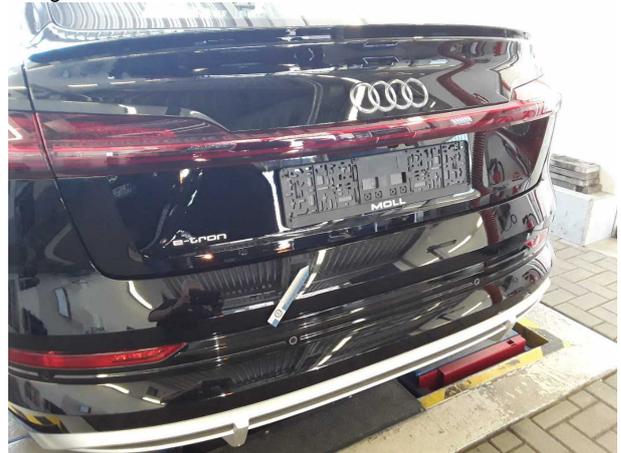
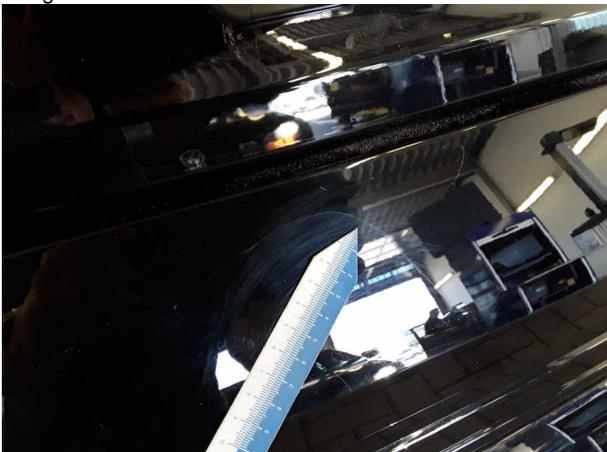
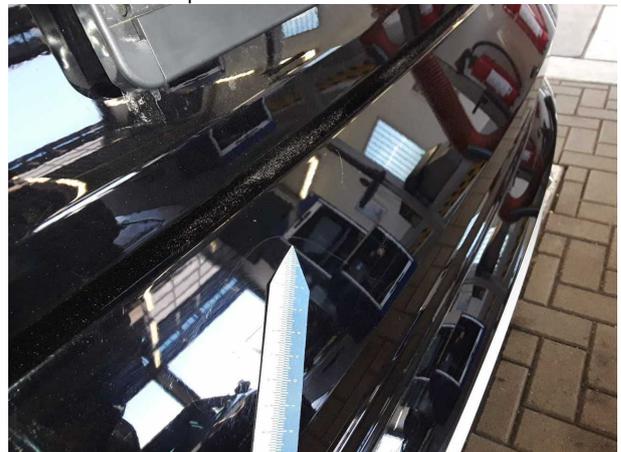
Beschädigung #3: Stossfänger hinten: Stossfänger hinten - Kratzer - Smart Repair
