## Wertgutachten

<b>Fahrzeugident.-Nr.</b>	<b>WF01XXTTG1LK73049</b>		
<b>Fahrzeugart</b>	Transporter - Kombi	<b>Farbton / Lackart</b>	Frost-Weiß / Uni
<b>Hersteller</b>	Ford	<b>Nächste HU</b>	07/2025
<b>Typ / Verkaufsbez.</b>	Transit Custom Kombi 2.0 TDCI Trend	<b>Laufleistung abgelesen</b>	57.453 km
<b>Erstzulassung</b>	26.08.2020	<b>Emissionsklasse</b>	keine Angabe
<b>Getriebe / Gänge</b>	Manuell / 6	<b>Sitzplätze / Türen</b>	9 / 5
<b>Achsen / angetrieben</b>	2 / 1	<b>Anzahl Besitzer</b>	keine Angabe
<b>Motorart</b>	Reihenmotor / Diesel	<b>Hubraum / Nennleistung</b>	1.997 ccm / 77 KW
<b>Antriebsart</b>	Frontantrieb

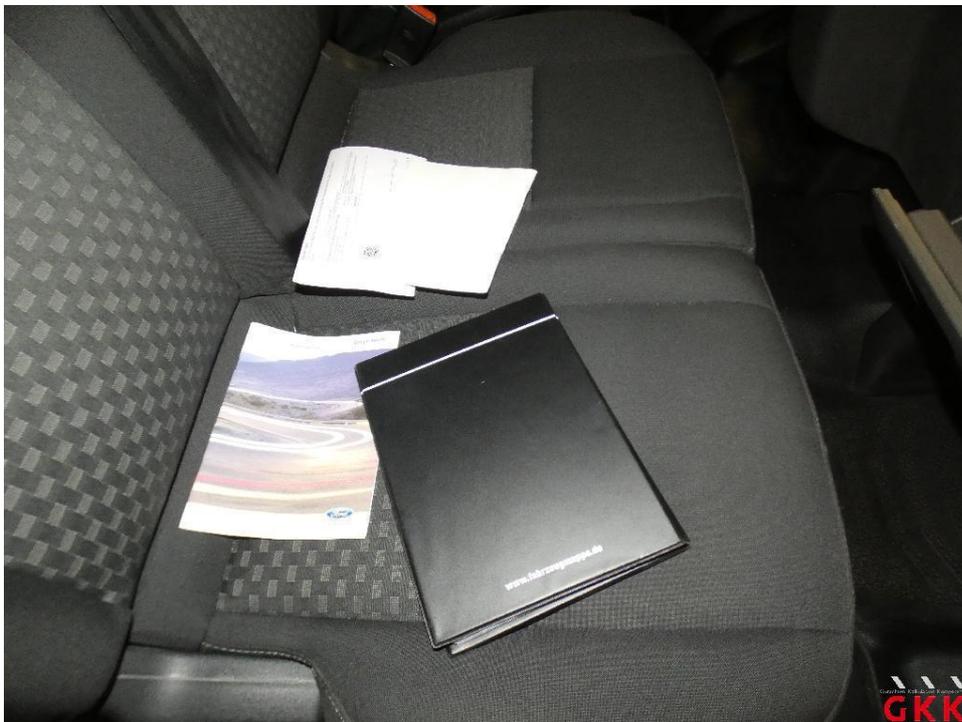
<b>Wertbeeinflussende Faktoren</b>		
<b>Front</b> (Angaben ohne MwSt.)	Reparaturkosten	MW
Stoßfänger vorne Verkleidung -lackiert-, Steinschlag, Gebrauchsspur	0,00 €	0,00 €
Motorhaube, Steinschlag, Gebrauchsspur	0,00 €	0,00 €
Motorhaube Dämmmatte, beschädigt, ersetzen (Bild 17)	119,60 €	71,76 €
<b>Seite rechts</b> (Angaben ohne MwSt.)	Reparaturkosten	MW
Kotflügel vorne rechts, verkratzt, aufbereiten (Bild 20, Bild 21)	47,86 €	47,86 €
<b>Reifen, Felgen, Radkappen</b> (Angaben ohne MwSt.)	Reparaturkosten	MW
Radkappe(n) vorne rechts, fehlt, ersetzen (Bild 18)	40,31 €	40,31 €
Radkappe(n) vorne links, fehlt, ersetzen (Bild 19)	40,31 €	40,31 €
<b>Schlüssel/Schließanl.</b> (Angaben ohne MwSt.)	Reparaturkosten	MW
Hauptschlüssel mit Fernbedienung, fehlt, ersetzen (Bild 16)	233,77 €	233,77 €
<b>Zubehör, Bordwerkzeug</b> (Angaben ohne MwSt.)	Reparaturkosten	MW
Bordmappe Bedienungsanleitung, fehlt, ersetzen (Bild 14)	15,00 €	15,00 €

Bild 14 Bordmappe, Bedienungsanleitung, fehlt, ersetzen

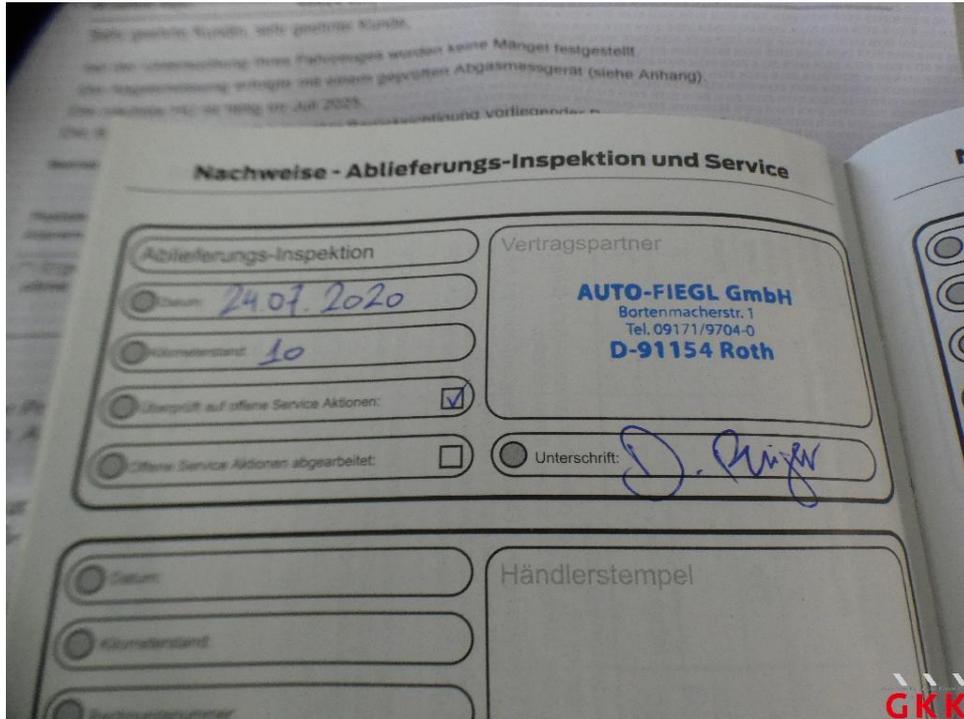
<b>Sonstiges</b> (Angaben ohne MwSt.)	Reparaturkosten	MW
Inspektion groß Transporter, kein gültiger Nachweis vorhanden, durchführen (Bild 15)	851,41 €	851,41 €

Bild 15 Inspektion groß, Transporter, kein gültiger Nachweis vorhanden, durchführen

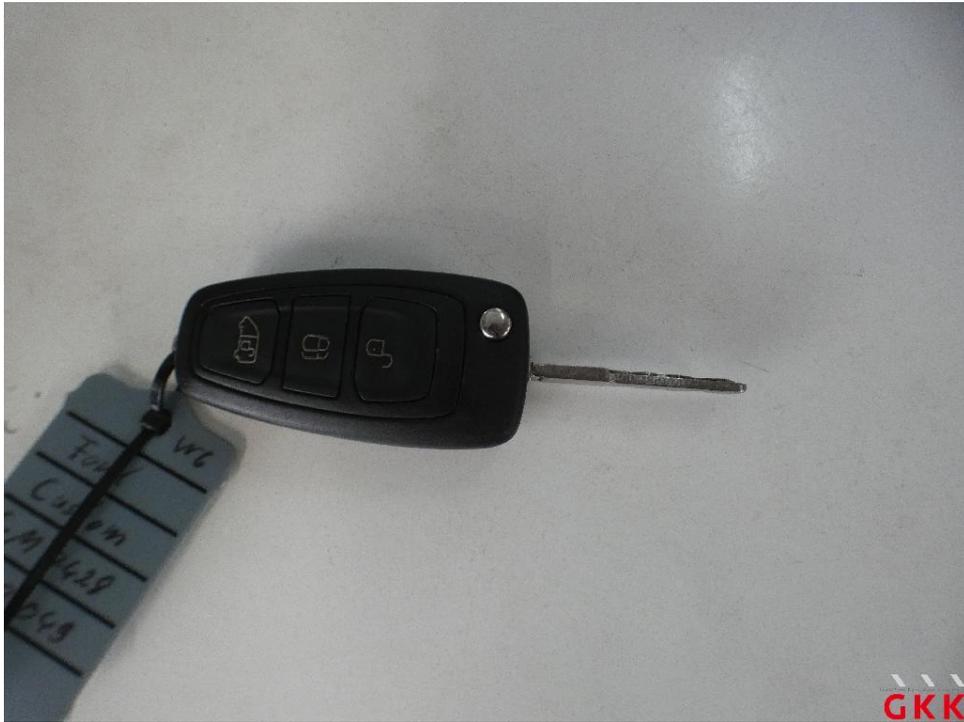
Bild 16 Hauptschlüssel, mit Fernbedienung, fehlt, ersetzen

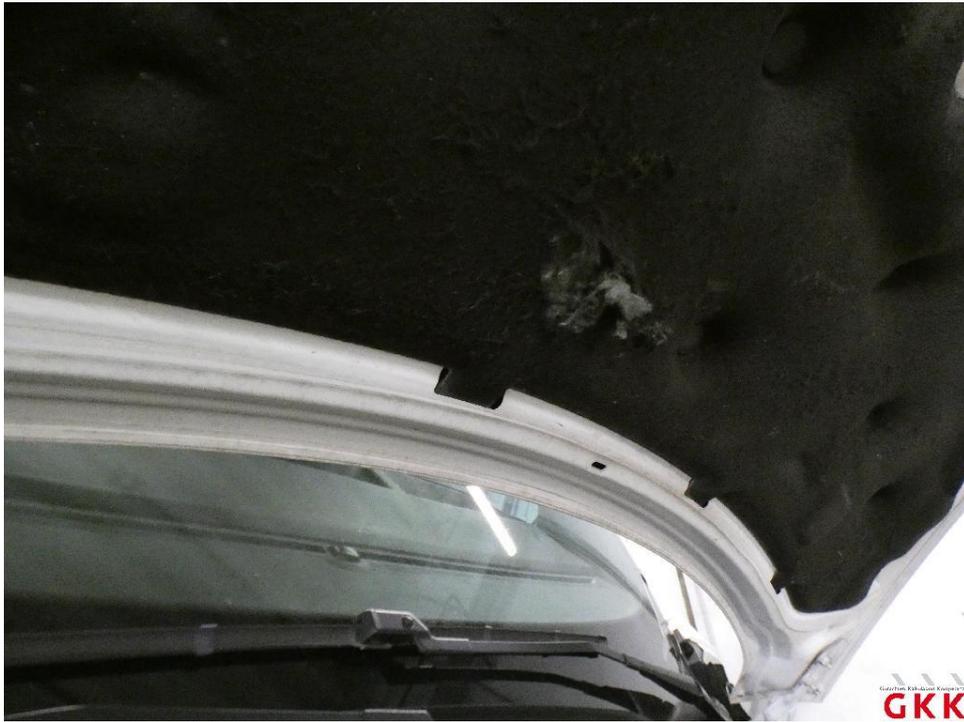
Bild 17 Motorhaube, Dämmmatte, beschädigt, ersetzen

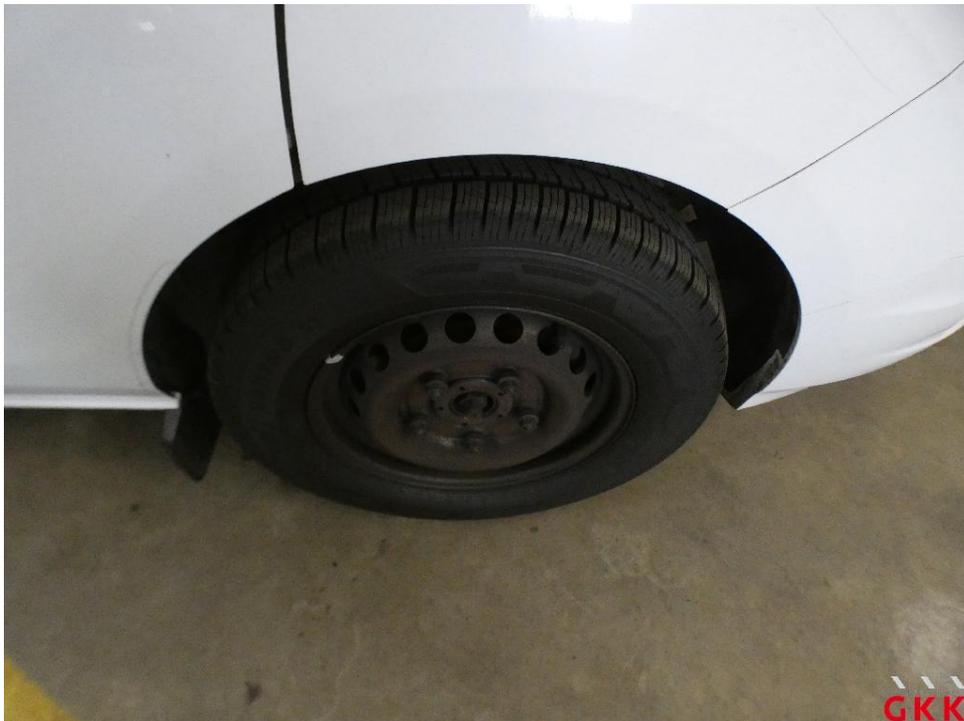
Bild 18 Radkappe(n), vorne rechts, fehlt, ersetzen

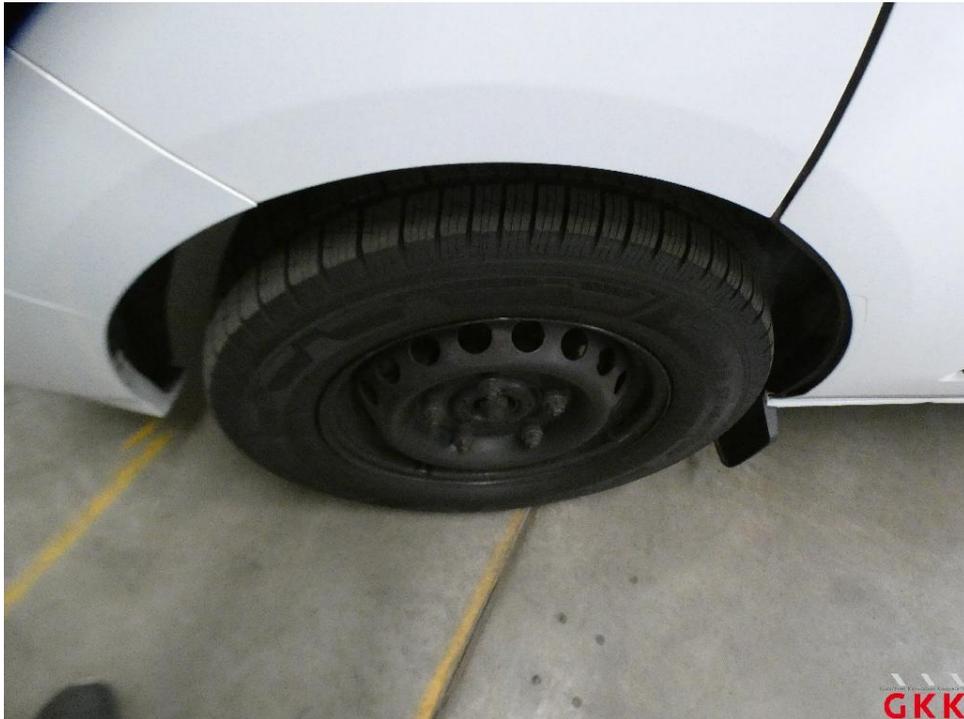
Bild 19 Radkappe(n), vorne links, fehlt, ersetzen

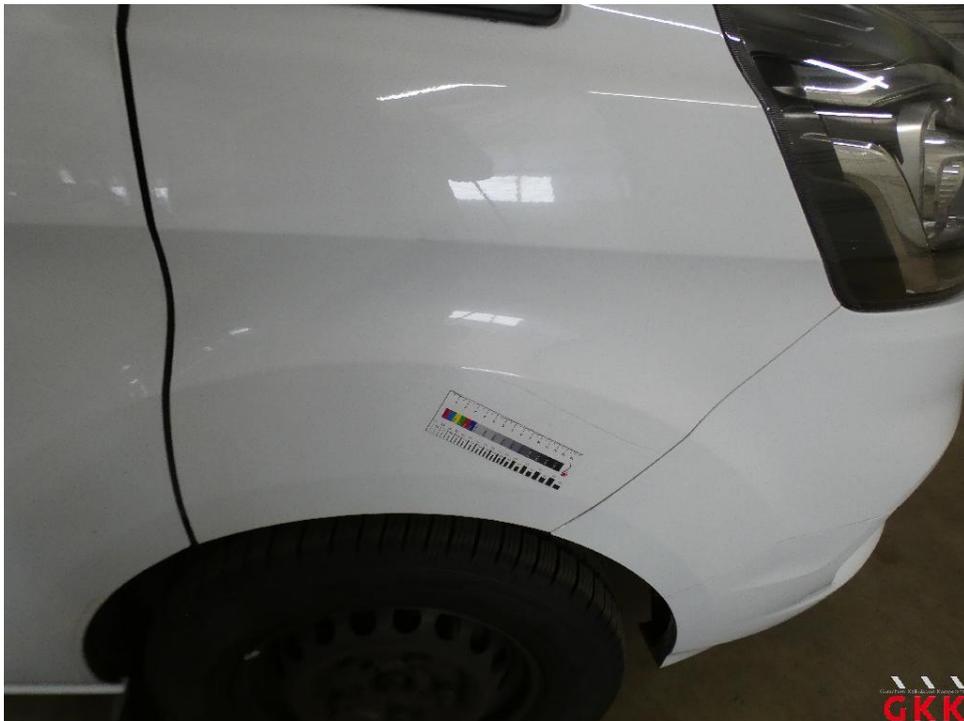
Bild 20 Kotflügel vorne rechts, verkratzt, aufbereiten

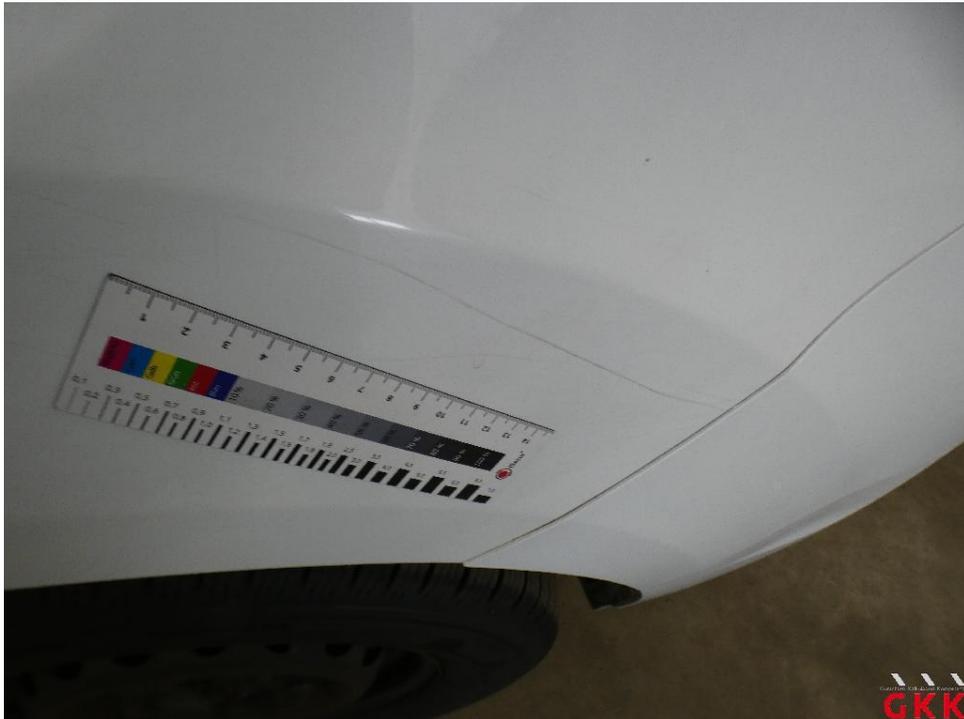
Bild 21 Kotflügel vorne rechts, verkratzt, aufbereiten
