## Angaben zum Fahrzeug

| Hersteller | BMW | Restlauf bis Service | 9.000 km |
| Typ/Modell | 330e | HU (Abgelesen aus ZBI) | 04/2026 |

**Protokollnummer: 39483573**

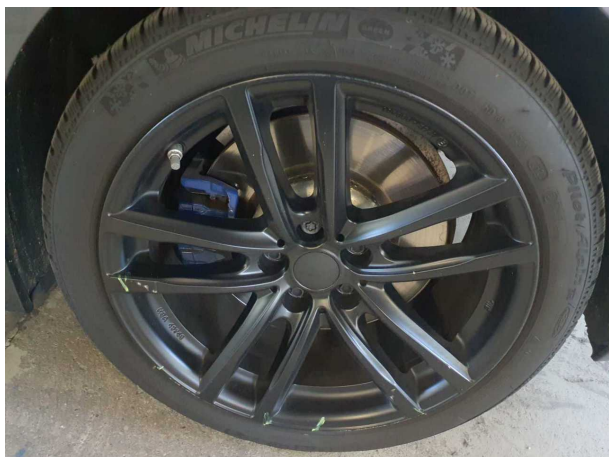
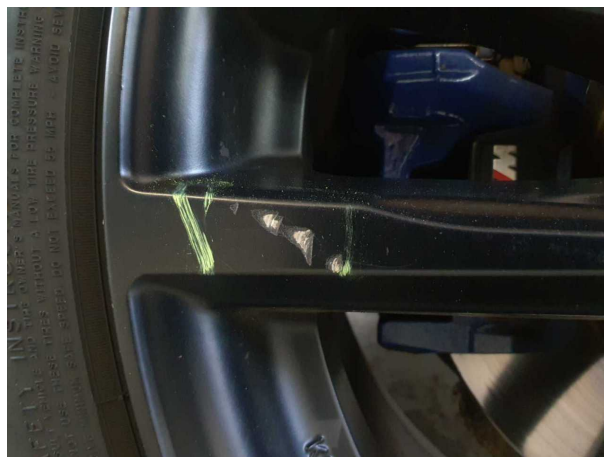
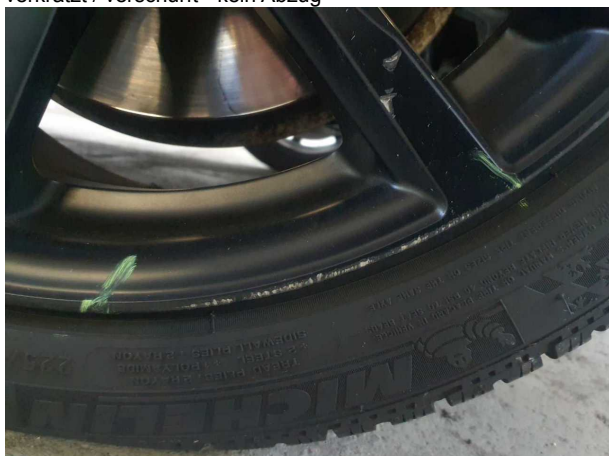
| Nr. | Bauteilgruppe | Beschreibung |
|---|---|---|
| 1 | Rad/Reifen | Leichtmetallfelge hinten links - verkratzt / verschürft - kein Abzug |

**Beschädigung #1:** Rad/Reifen: Leichtmetallfelge hinten links - verkratzt / verschürft - kein Abzug

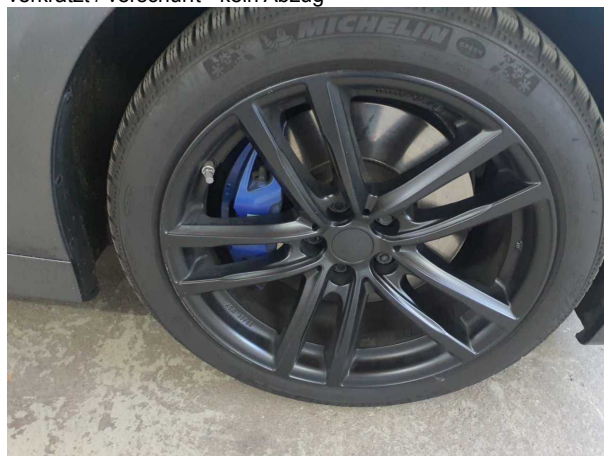
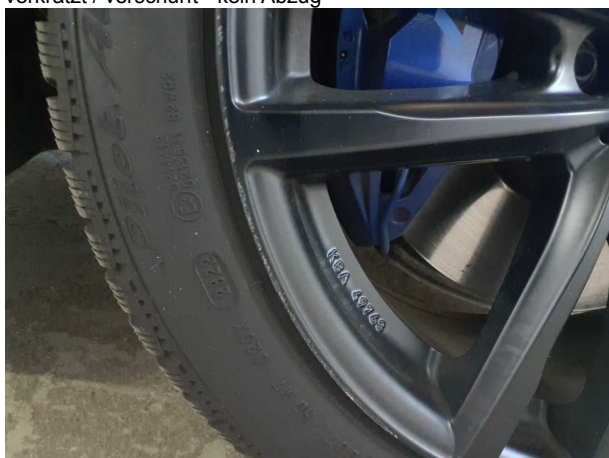
| Nr. | Bauteilgruppe | Beschreibung |
|---|---|---|
| 2 | Rad/Reifen | Leichtmetallfelge vorn rechts - verkratzt / verschürft - Wertminderung |

**Beschädigung #2:** Rad/Reifen: Leichtmetallfelge vorn rechts - verkratzt / verschürft - Wertminderung

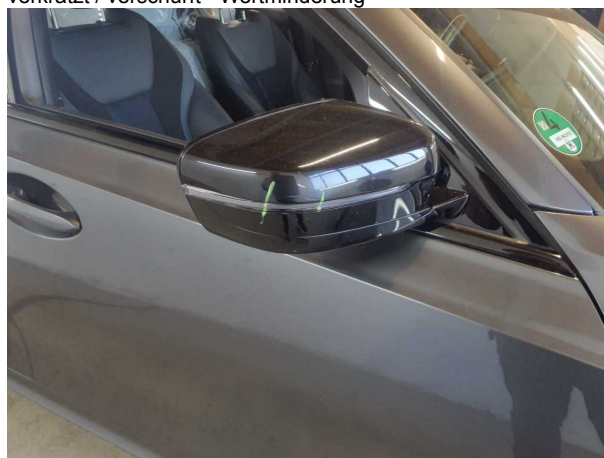
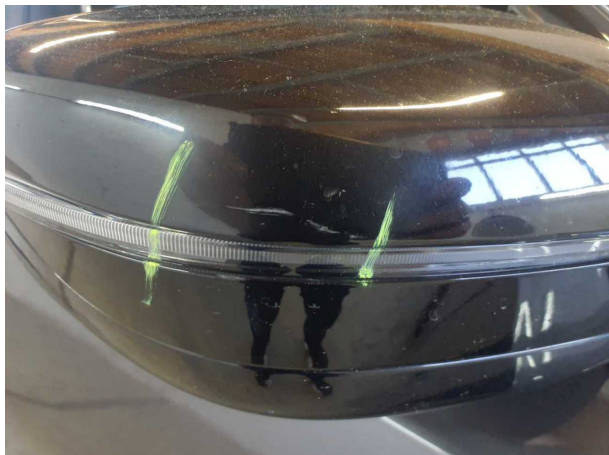
| Nr. | Bauteilgruppe | Beschreibung |
|---|---|---|
| 3 | Außenspiegel rechts | Abdeckkappe - verkratzt / verschürft - lackieren |

**Beschädigung #3:** Außenspiegel rechts: Abdeckkappe - verkratzt / verschürft - lackieren

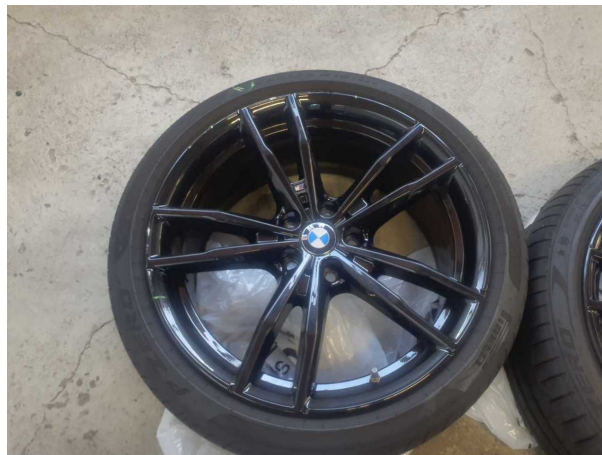
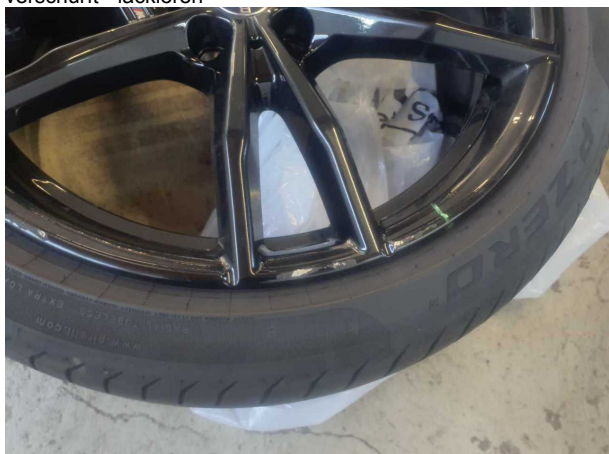
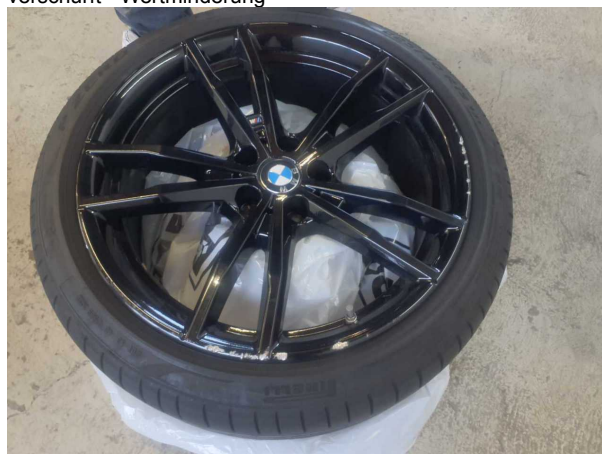
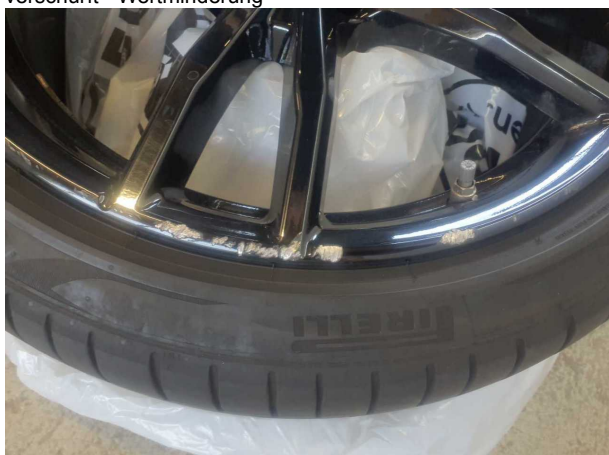
| Nr. | Bauteilgruppe | Beschreibung |
|---|---|---|
| 4 | 2.Radsatz | 2 Leichtmetallfelgen - verkratzt / verschürft - Wertminderung |

**Beschädigung #4:** 2.Radsatz: 2 Leichtmetallfelgen - verkratzt / verschürft - Wertminderung

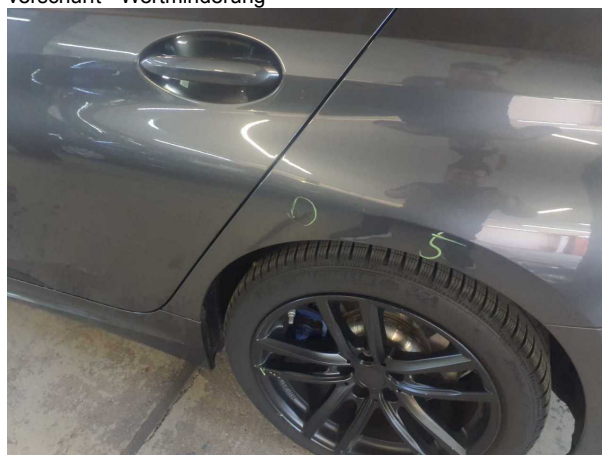
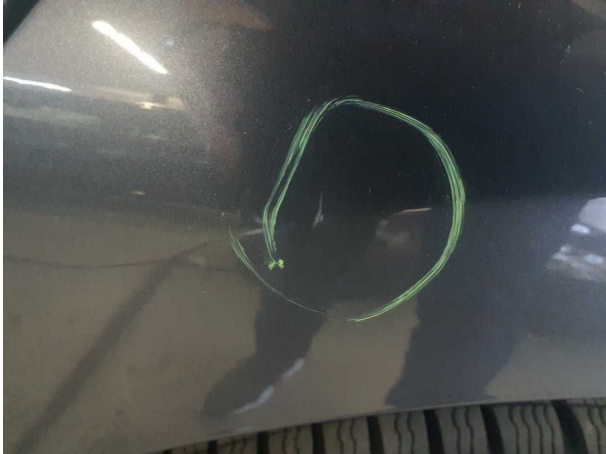
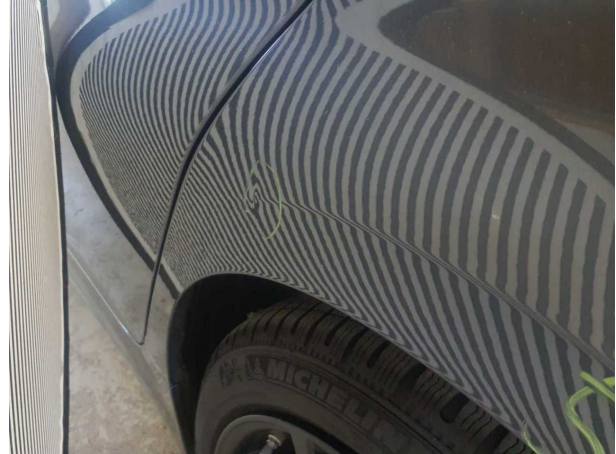
| Nr. | Bauteilgruppe | Beschreibung |
|---|---|---|
| 5 | Seitenwand links | Seitenwand - Delle / Lackschaden - instandsetzen und lackieren |

**Beschädigung #5:** Seitenwand links: Seitenwand - Delle / Lackschaden - instandsetzen und lackieren
