Wertgutachten

Ihr Auftrag vom	23.04.2025 durch Raiffeisen-Impuls Fuhrparkmanagement GmbH & Co. KG
Besichtigungsort	36272 Niederaula, Industriestraße 11
Besichtigungsdatum	06.05.2025
Referenznummern	0002045385

Fahrzeugident.-Nr.	WF01XXTTG1LK72555		
Fahrzeugart	Transporter - Kombi	Farbton / Lackart	Frost-Weiß / Uni
Hersteller	Ford	Nächste HU	keine Angabe
Typ / Verkaufsbez.	Transit/Tourneo Custom Kombi 2.0 TDCI Trend	Laufleistung abgelesen	105.930 km
Erstzulassung	02.09.2020	Emissionsklasse	keine Angabe
Getriebe / Gänge	Manuell / 6	Sitzplätze / Türen	9 / 5
Achsen / angetrieben	2 / 1	Anzahl Besitzer	keine Angabe
Motorart	Reihenmotor / Diesel	Hubraum / Nennleistung	1.997 ccm / 77 KW
Antriebsart	Frontantrieb

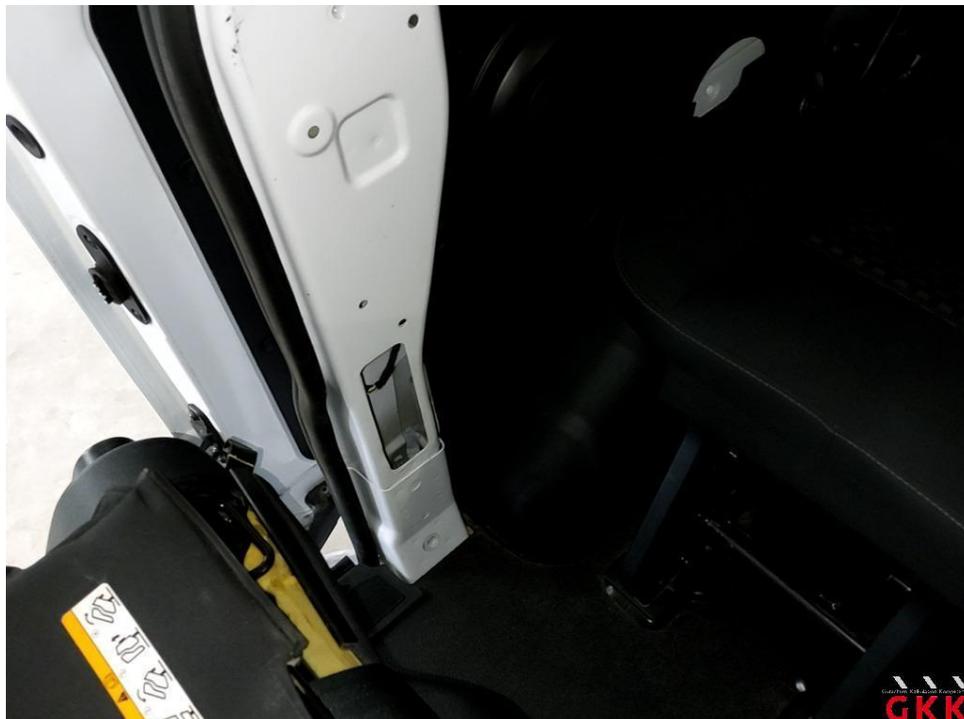
Wertbeeinflussende Faktoren		
Seite links (Angaben ohne MwSt.)	Reparaturkosten	MW
Tür vorne links Dichtung -Einstieg-, lose, ersetzen (Bild 16, Bild 17)	171,87 €	85,94 €
Seite rechts (Angaben ohne MwSt.)	Reparaturkosten	MW
C- Säule rechts Innenverkleidung, fehlt, ersetzen (Bild 14)	27,64 €	27,64 €
Heck (Angaben ohne MwSt.)	Reparaturkosten	MW
Hecktür rechts, bis 3 Dellen / Bauteil, Gebrauchsspur	0,00 €	0,00 €
Hecktür links, bis 3 Dellen / Bauteil, Gebrauchsspur	0,00 €	0,00 €
Reifen, Felgen, Radkappen (Angaben ohne MwSt.)	Reparaturkosten	MW
Radkappe(n) vorne rechts, fehlt, ersetzen (Bild 15)	40,31 €	40,31 €
Zubehör, Bordwerkzeug (Angaben ohne MwSt.)	Reparaturkosten	MW
Bordmappe, fehlt, ersetzen	18,00 €	18,00 €
Bordmappe Bedienungsanleitung, fehlt, ersetzen	15,00 €	15,00 €
Sonstiges (Angaben ohne MwSt.)	Reparaturkosten	MW
HU (Hauptunters.) PKW / Transporter, kein gültiger Nachweis vorhanden, durchführen	121,85 €	121,85 €

Bild 14 C- Säule rechts, Innenverkleidung, fehlt, ersetzen

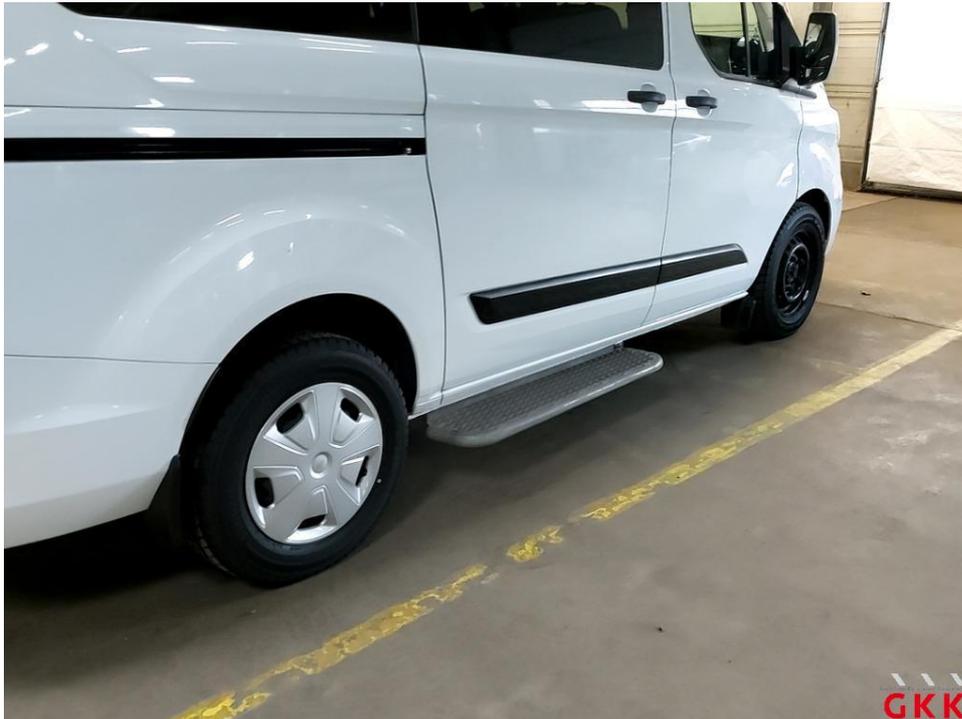
Bild 15 Radkappe(n), vorne rechts, fehlt, ersetzen

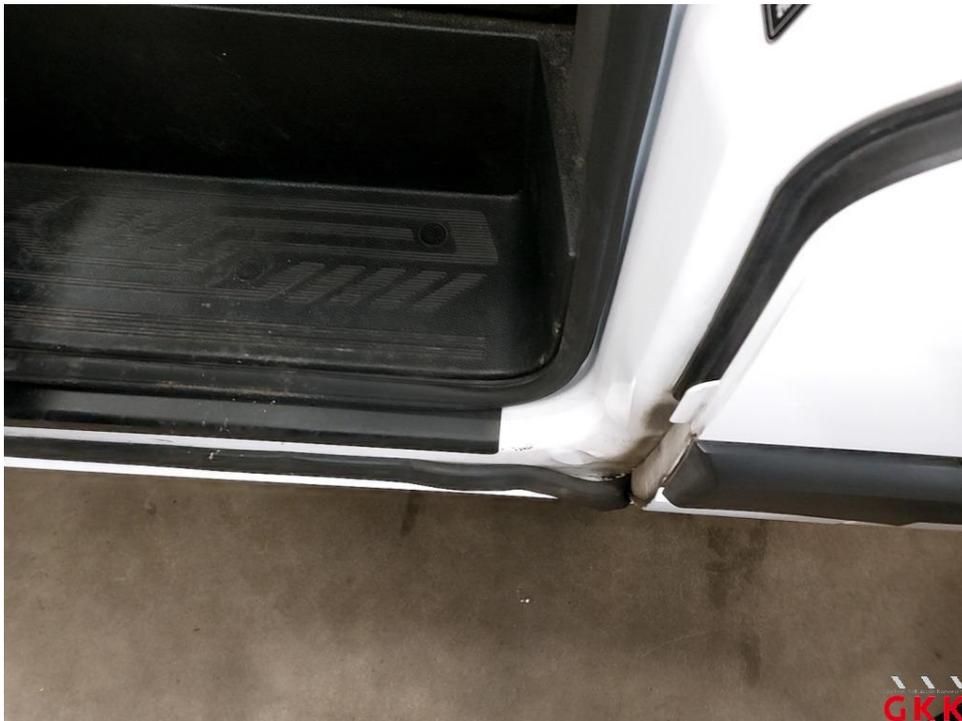
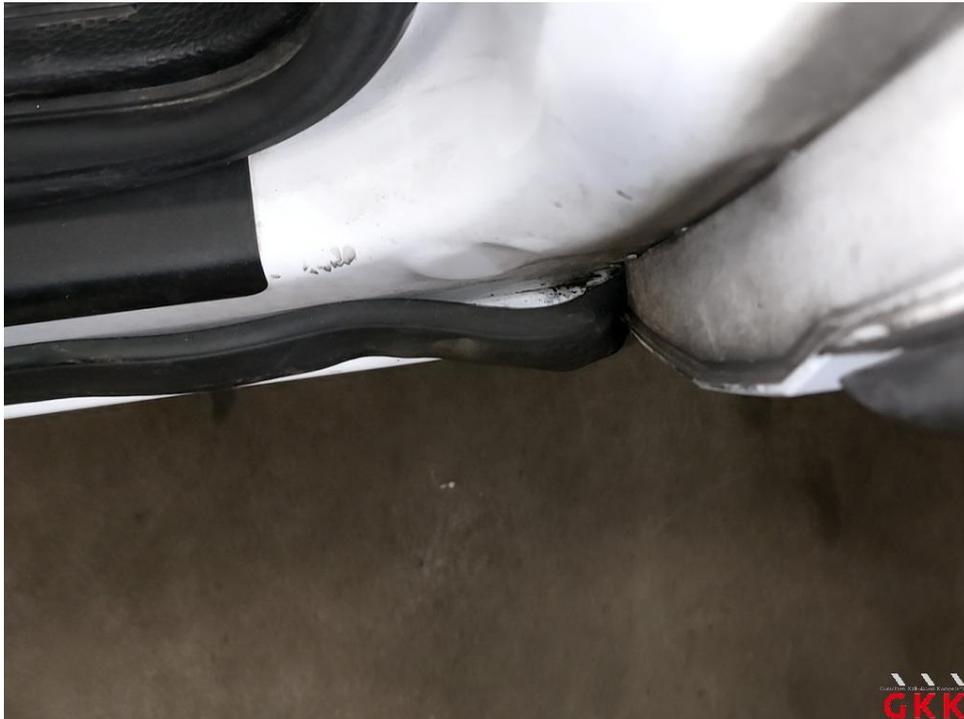
Bild 16 Tür vorne links, Dichtung -Einstieg-, lose, ersetzen

Bild 17 Tür vorne links, Dichtung -Einstieg-, lose, ersetzen

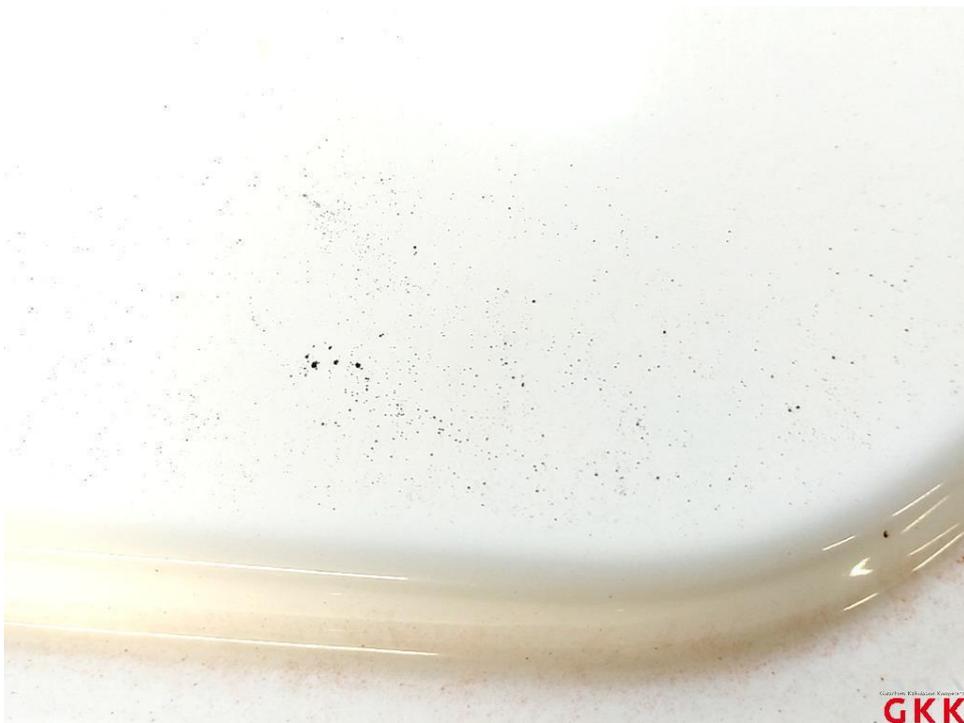
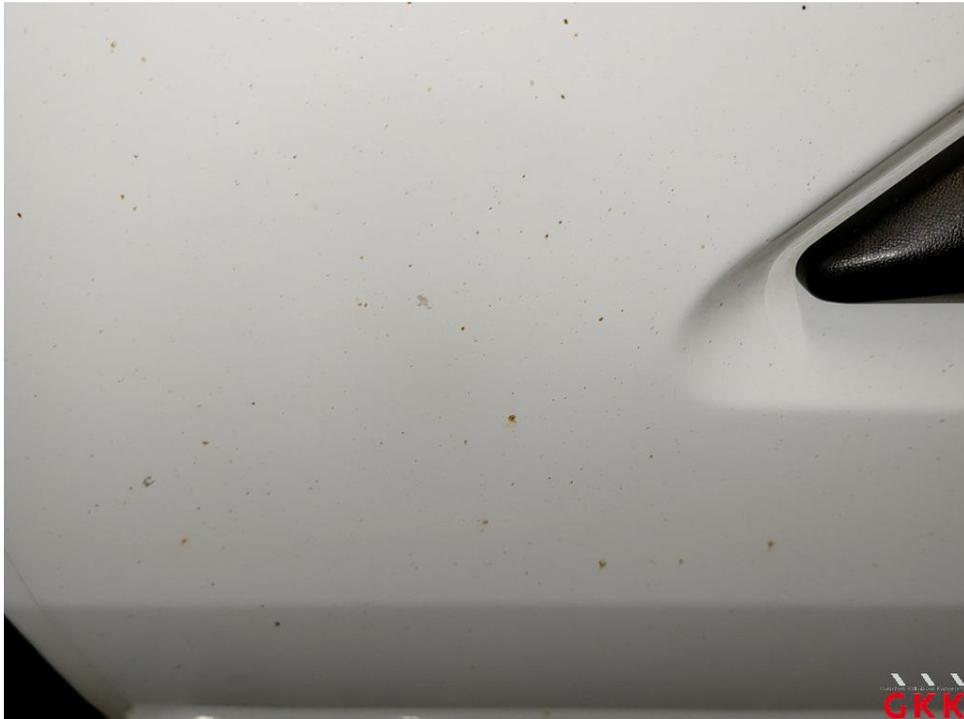
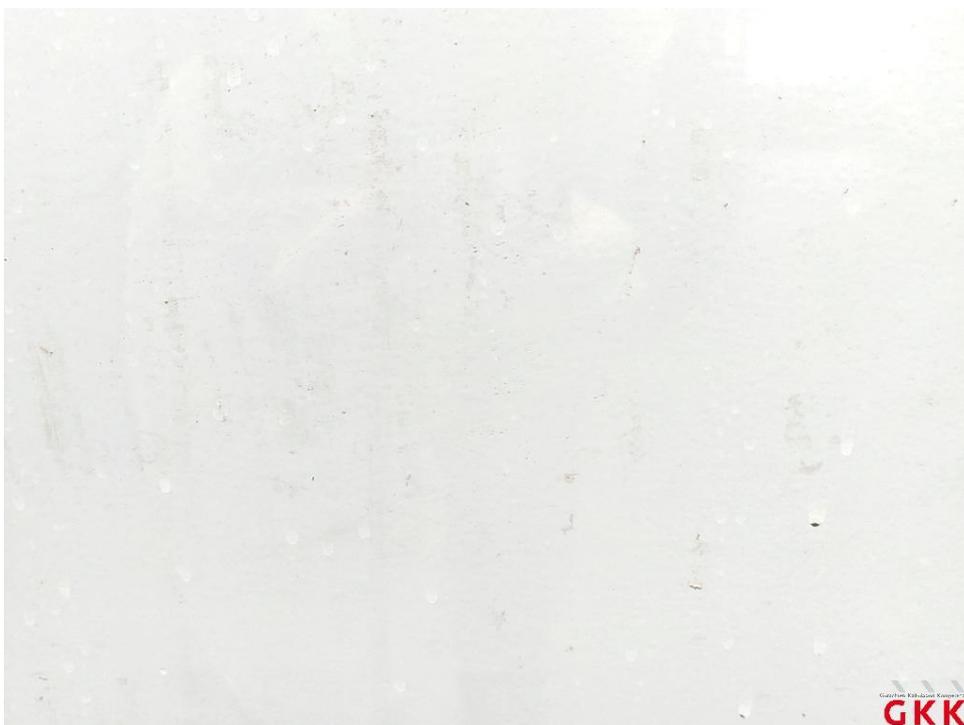
Inspektion groß Transporter, kein gültiger Nachweis vorhanden, durchführen	851,41 €	851,41 €
Fahrzeug außen, Lackierung verwittert / matt, aufbereiten (Bild 18, Bild 19, Bild 20)	159,52 €	159,52 €
Ohne Zuordnung (Angaben ohne MwSt.)	Reparaturkosten	MW
Nothammer, fehlt, ersetzen	11,99 €	11,99 €

Bild 18 Fahrzeug, außen, Lackierung verwittert / matt, aufbereiten

Bild 19 Fahrzeug, außen, Lackierung verwittert / matt, aufbereiten

Bild 20 Fahrzeug, außen, Lackierung verwittert / matt, aufbereiten
