Wertgutachten

Ihr Auftrag vom	22.04.2025 durch Raiffeisen-Impuls Fuhrparkmanagement GmbH & Co. KG
Besichtigungsort	36272 Niederaula, Industriestraße 11
Besichtigungsdatum	30.04.2025
Referenznummern	0002061714

Fahrzeugident.-Nr. **WF0NXXGCHNNY35808**

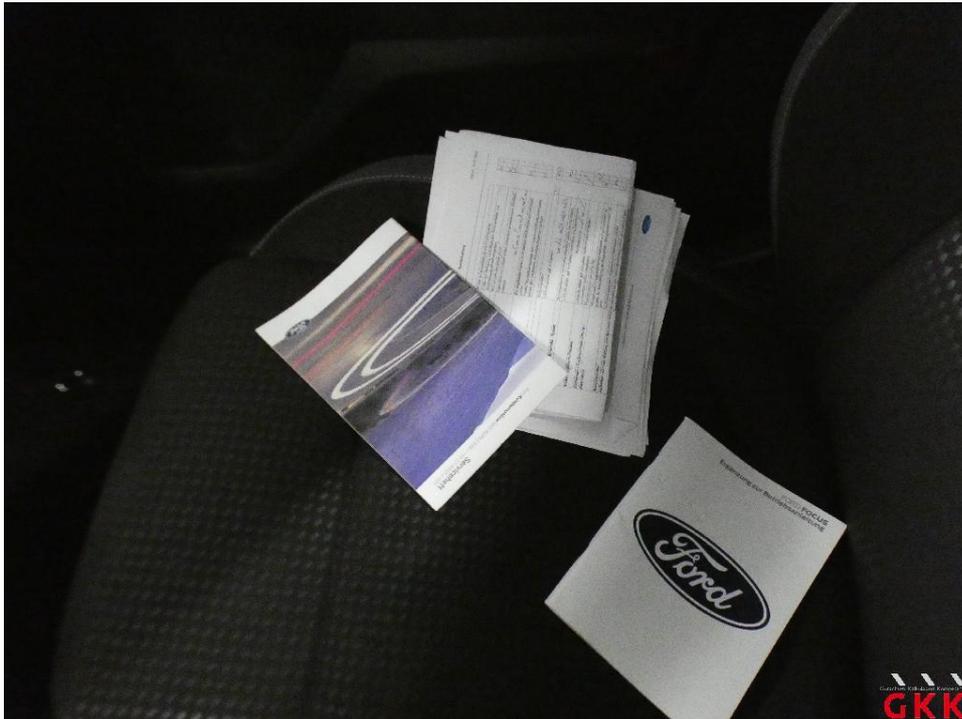
Bild 15 Bordmappe, Bedienungsanleitung, fehlt, ersetzen

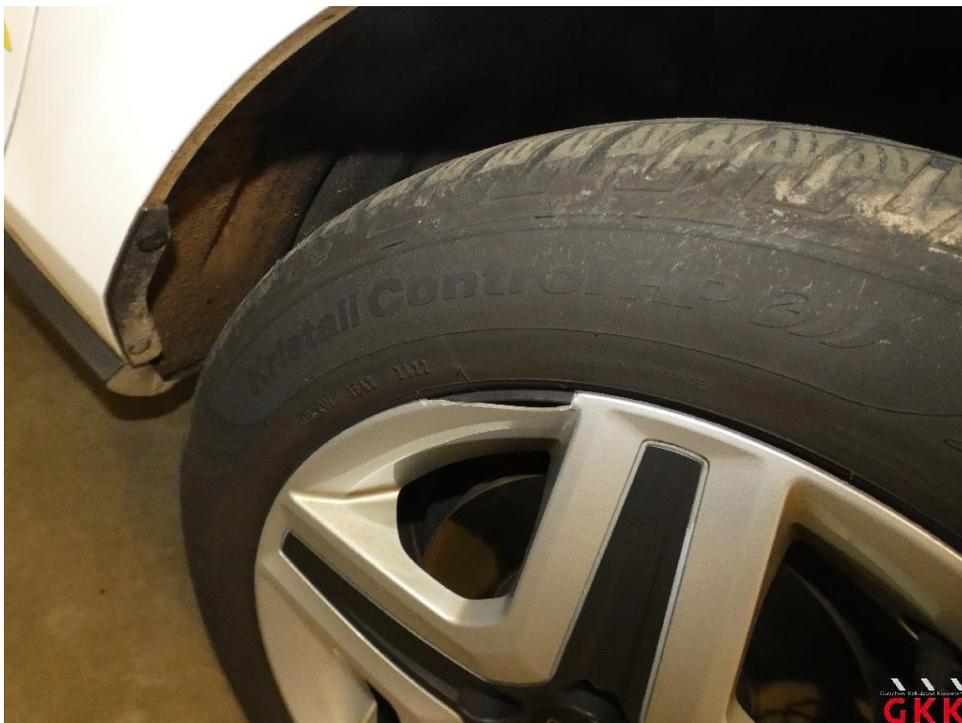
Bild 16 Satz Sommerreifen, fehlt, ersetzen

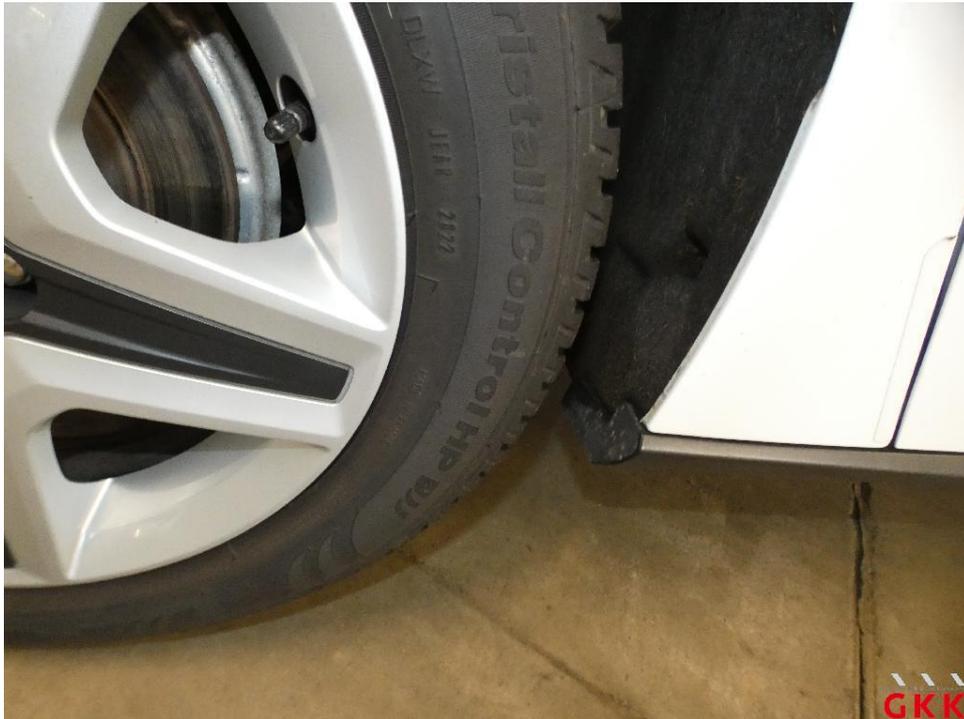
Bild 17 Satz Sommerreifen, fehlt, ersetzen

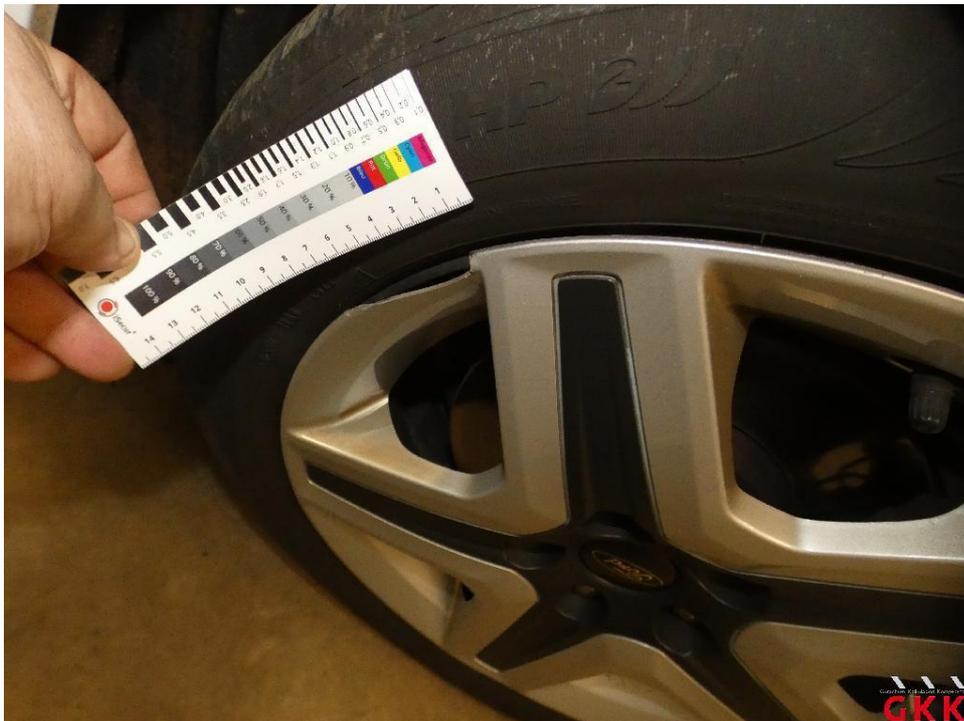
Bild 18 Radkappe(n), vorne rechts, fehlt, ersetzen

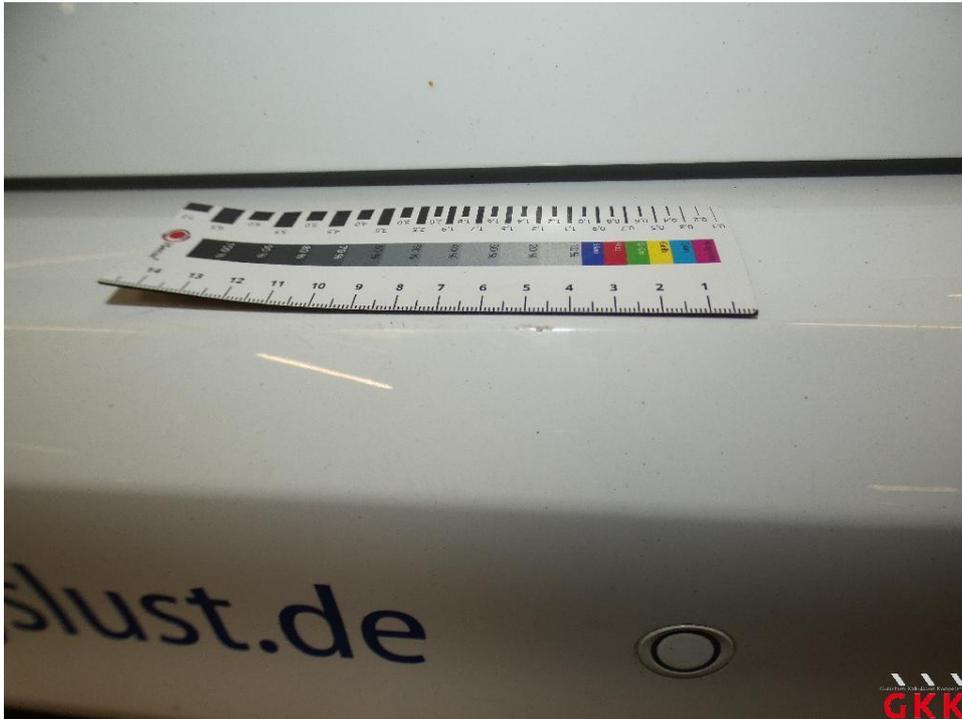
Bild 19 Stoßfänger hinten, Verkleidung -lackiert-, verkratzt, lackieren

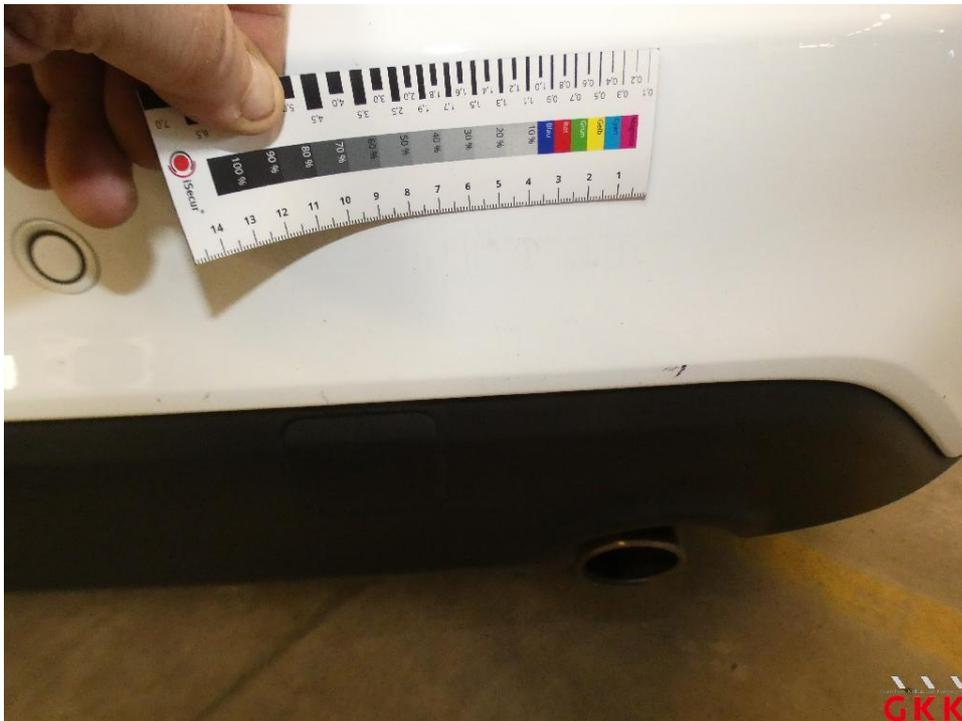
Bild 20 Stoßfänger hinten, Verkleidung -lackiert-, verkratzt, lackieren

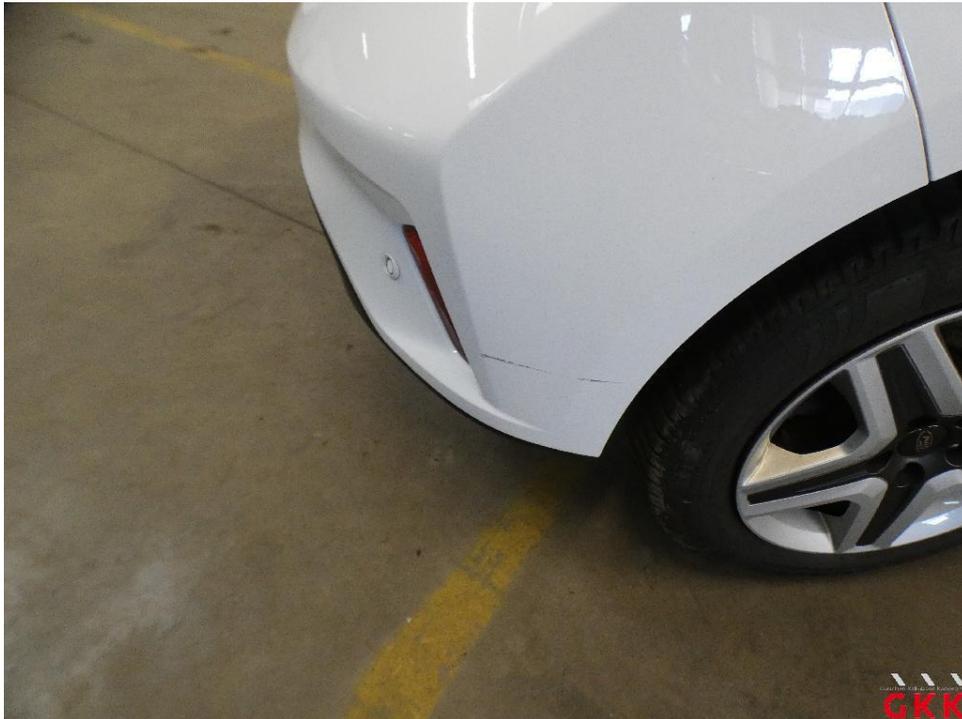
Bild 21 Stoßfänger hinten, Verkleidung -lackiert-, verkratzt, lackieren

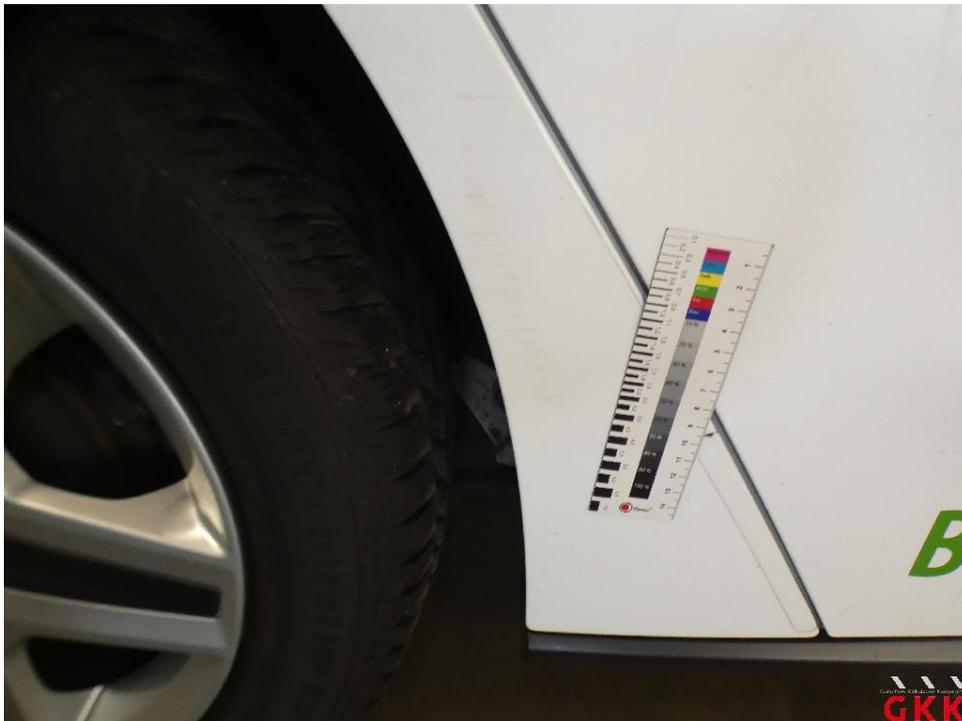
Wertbeeinflussende Faktoren		
Seite rechts (Angaben ohne MwSt.)	Reparaturkosten	MW
Seitenwand rechts unterhalb, verkratzt, Smartrepair (Bild 22)	50,00 €	50,00 €
Tür hinten rechts, verkratzt, Smartrepair (Bild 23)	50,00 €	50,00 €
Heck (Angaben ohne MwSt.)	Reparaturkosten	MW
Stoßfänger hinten Verkleidung -lackiert-, verkratzt, lackieren (Bild 19, Bild 20, Bild 21)	856,47 €	385,41 €
Reifen, Felgen, Radkappen (Angaben ohne MwSt.)	Reparaturkosten	MW
Radkappe(n) vorne rechts, fehlt, ersetzen (Bild 18)	49,12 €	49,12 €
Satz Sommerreifen, fehlt, ersetzen (Bild 16, Bild 17)	671,79 €	671,79 €
Exterieur (Angaben ohne MwSt.)	Reparaturkosten	MW
Beschriftungs- / Werbefolie, beklebt, entkleben	180,00 €	180,00 €
Zubehör, Bordwerkzeug (Angaben ohne MwSt.)	Reparaturkosten	MW
Bordmappe Bedienungsanleitung, fehlt, ersetzen (Bild 15)	15,00 €	15,00 €
Sonstiges (Angaben ohne MwSt.)	Reparaturkosten	MW
HU (Hauptunters.) PKW / Transporter, kein gültiger Nachweis vorhanden, durchführen	121,85 €	121,85 €

Bild 22 Seitenwand rechts, unterhalb, verkratzt, Smartrepair

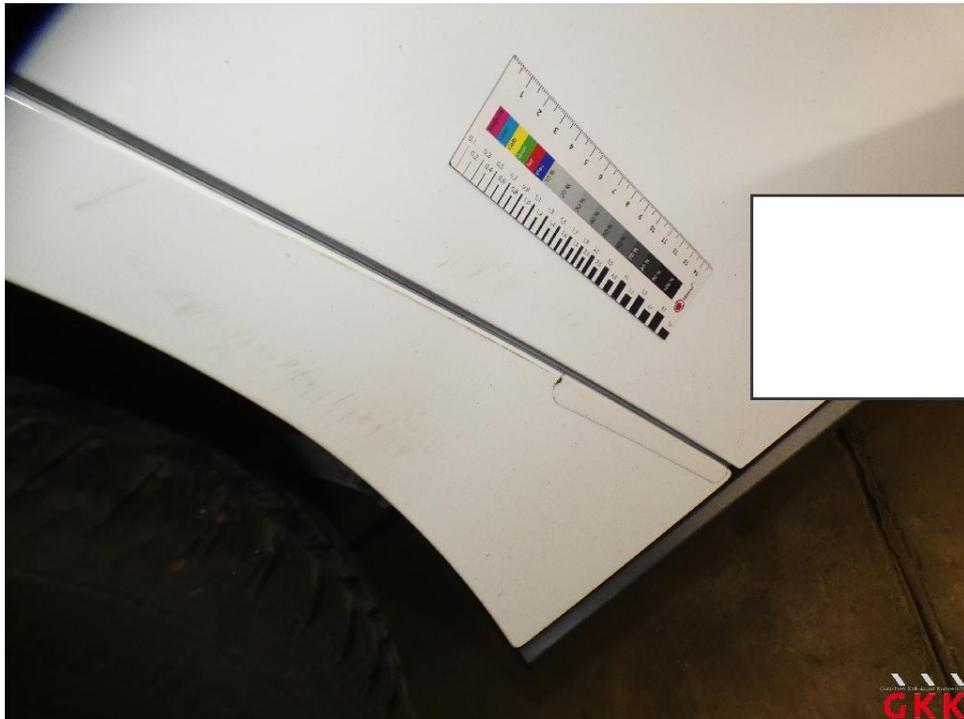
Bild 23 Tür hinten rechts, verkratzt, Smartrepair
