Wertgutachten

Ihr Auftrag vom	22.04.2025 durch Raiffeisen-Impuls Fuhrparkmanagement GmbH & Co. KG
Besichtigungsort	36272 Niederaula, Industriestraße 11
Besichtigungsdatum	02.05.2025
Referenznummern	0002045351

Fahrzeugident.-Nr.	WF01XXTTG1LK72692		
Fahrzeugart	Transporter - Kombi	Farbton / Lackart	Frost-Weiß / Uni
Hersteller	Ford	Nächste HU	08/2024
Typ / Verkaufsbez.	Transit/Tourneo Custom Kombi 2.0 TDCI Trend	Laufleistung abgelesen	87.566 km
Erstzulassung	02.09.2020	Emissionsklasse	keine Angabe
Getriebe / Gänge	Manuell / 6	Sitzplätze / Türen	9 / 5
Achsen / angetrieben	2 / 1	Anzahl Besitzer	keine Angabe
Motorart	Reihenmotor / Diesel	Hubraum / Nennleistung	1.996 ccm / 77 KW
Antriebsart	Frontantrieb

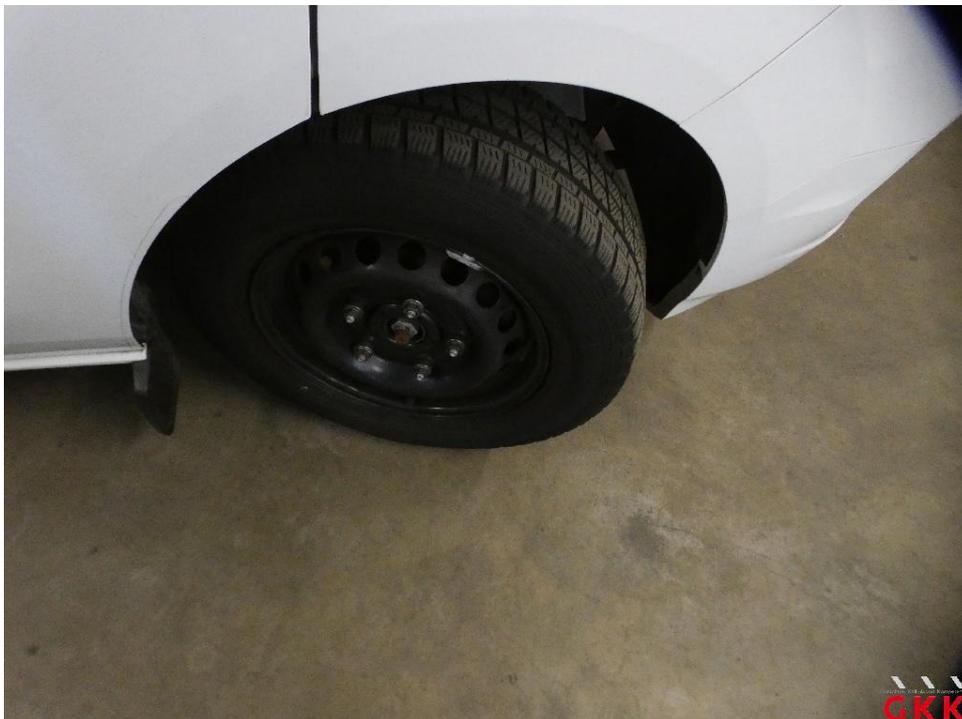
Wertbeeinflussende Faktoren		
Heck (Angaben ohne MwSt.)	Reparaturkosten	MW
Hecktür links Innenverkleidung, beschädigt, ersetzen (Bild 20, Bild 21)	82,50 €	45,38 €
Reifen, Felgen, Radkappen (Angaben ohne MwSt.)	Reparaturkosten	MW
Radkappe(n) vorne rechts, fehlt, ersetzen (Bild 14)	40,31 €	40,31 €
Radkappe(n) vorne links, fehlt, ersetzen (Bild 15)	40,31 €	40,31 €
Radkappe(n) hinten links, fehlt, ersetzen (Bild 16)	40,31 €	40,31 €
Zubehör, Bordwerkzeug (Angaben ohne MwSt.)	Reparaturkosten	MW
Bordmappe Bedienungsanleitung, fehlt, ersetzen (Bild 19)	15,00 €	15,00 €
Sonstiges (Angaben ohne MwSt.)	Reparaturkosten	MW
HU (Hauptunters.) PKW / Transporter, kein gültiger Nachweis vorhanden, durchführen	121,85 €	121,85 €
Ohne Zuordnung (Angaben ohne MwSt.)	Reparaturkosten	MW
Sitzbezüge 2. Sitzreihe, gelöst (I), instand setzen (Bild 17, Bild 18)	159,52 €	159,52 €

Bild 14 Radkappe(n), vorne rechts, fehlt, ersetzen

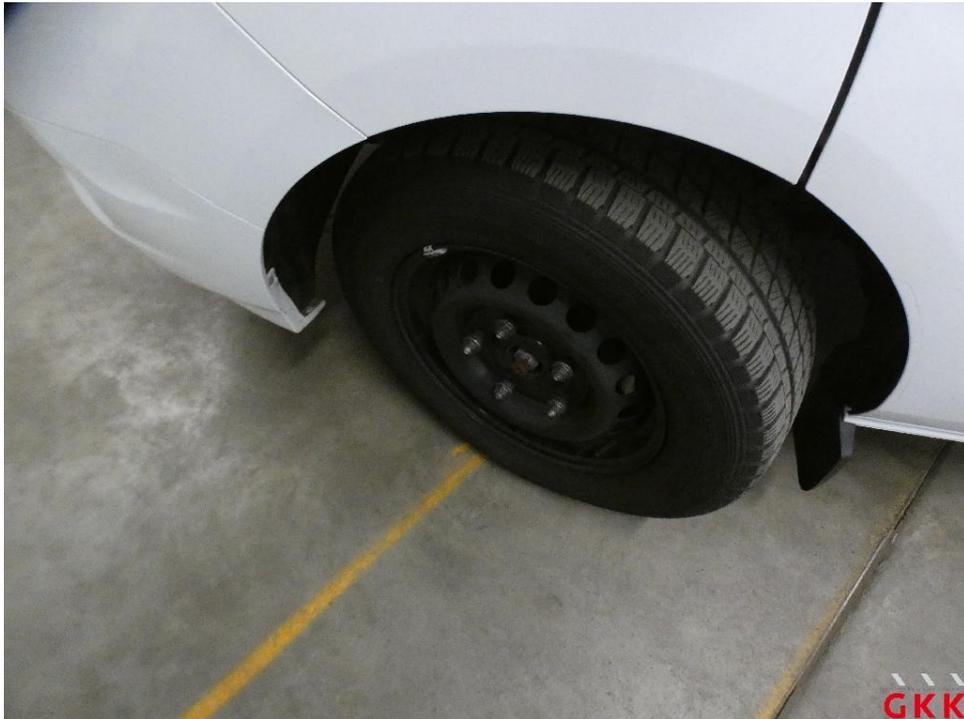
Bild 15 Radkappe(n), vorne links, fehlt, ersetzen

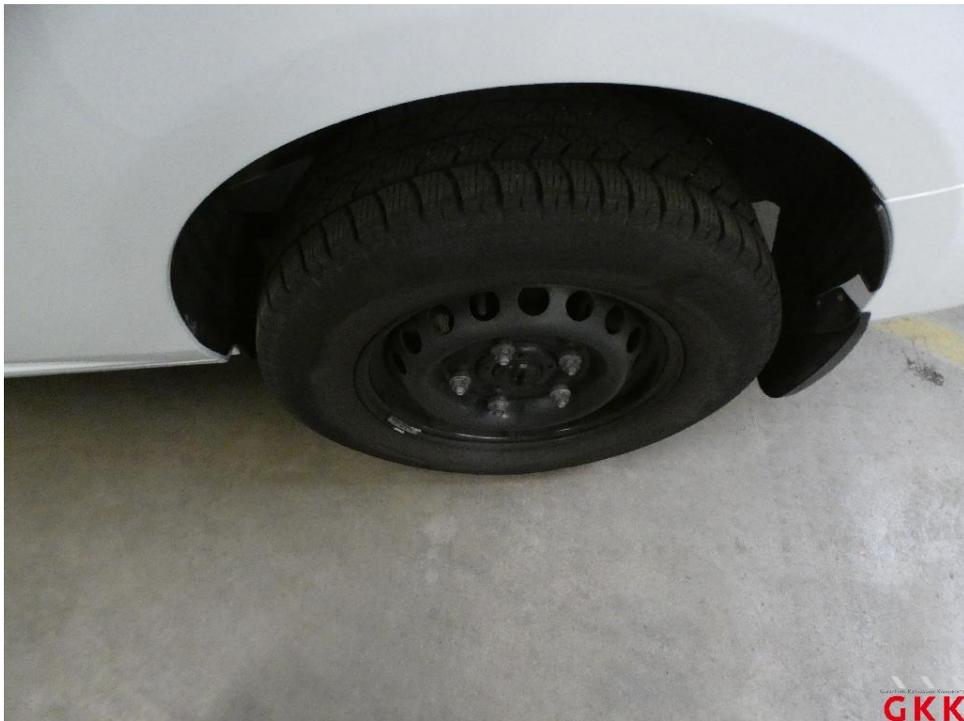
Bild 16 Radkappe(n), hinten links, fehlt, ersetzen

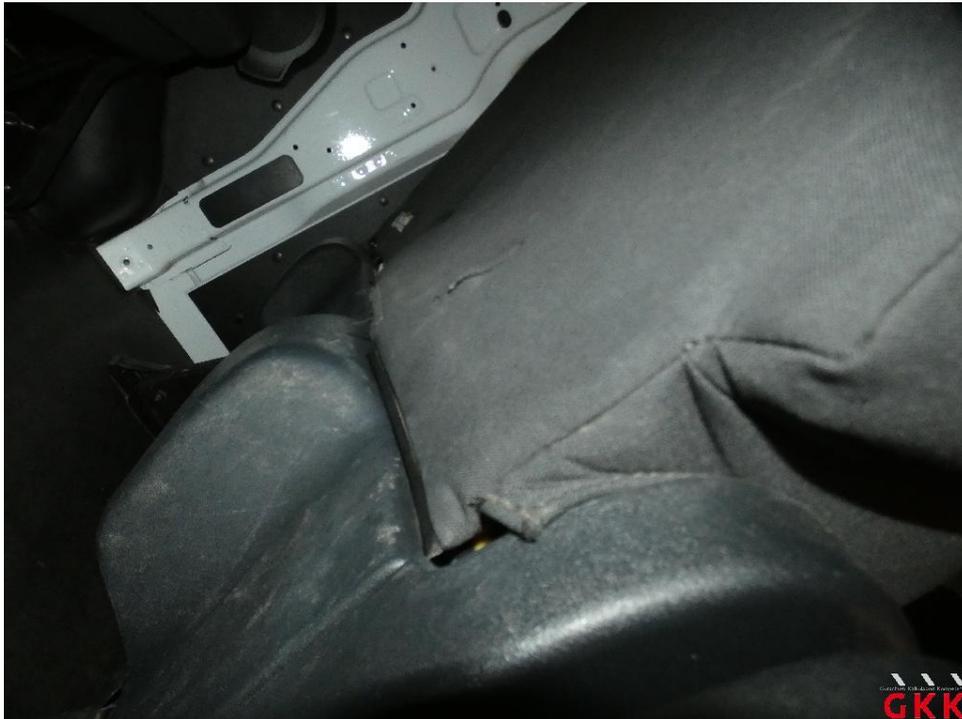
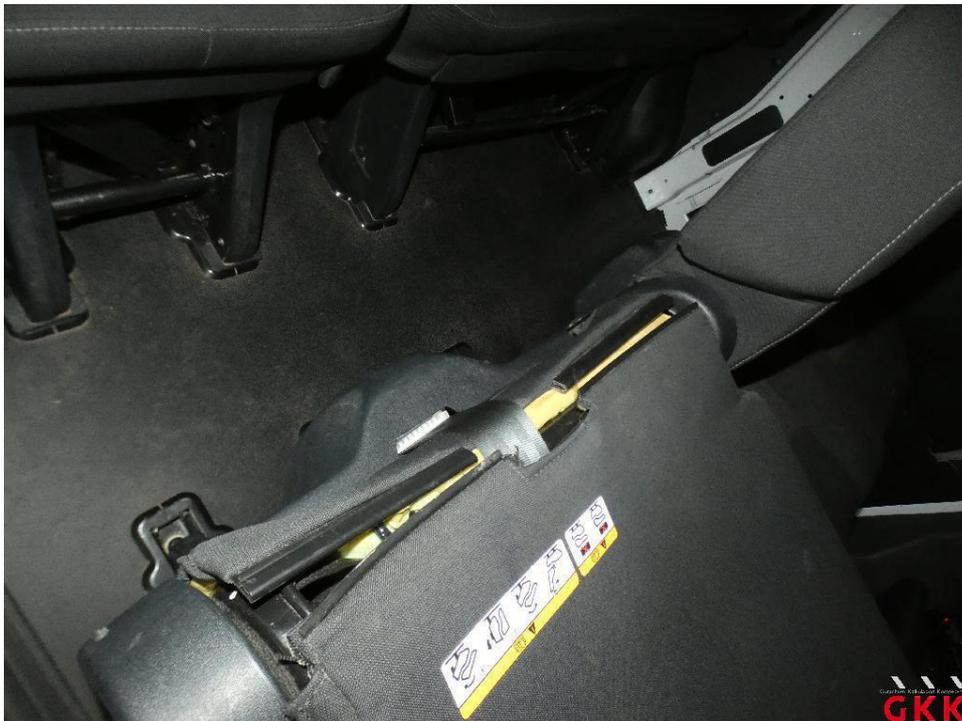
Bild 17 Sitzbezüge 2. Sitzreihe, gelöst (I), instand setzen

Bild 18 Sitzbezüge 2. Sitzreihe, gelöst (I), instand setzen

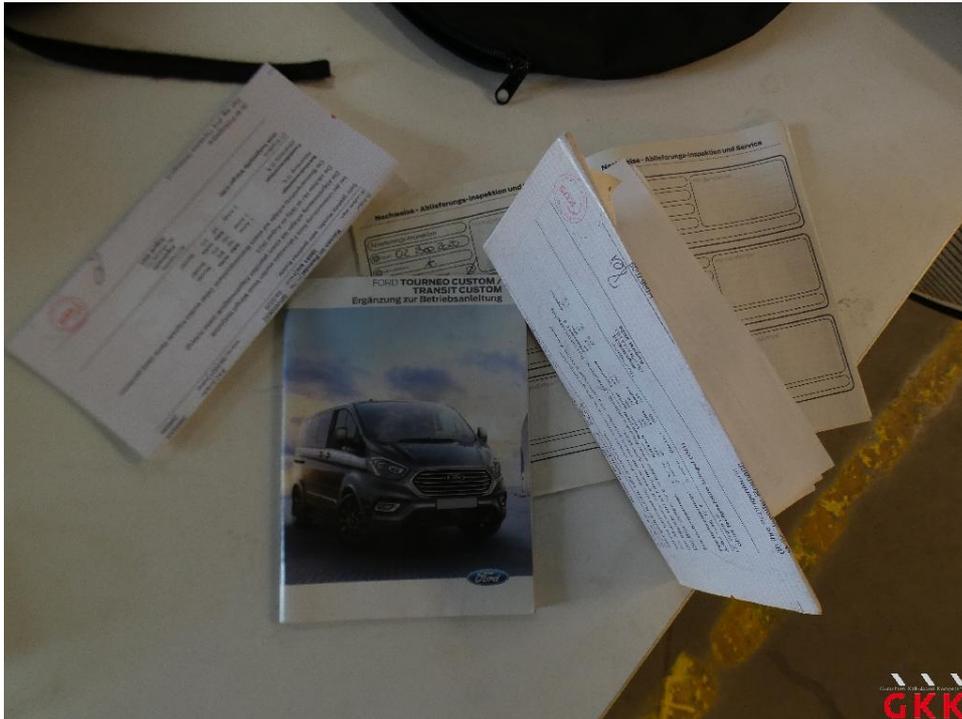
Bild 19 Bordmappe, Bedienungsanleitung, fehlt, ersetzen

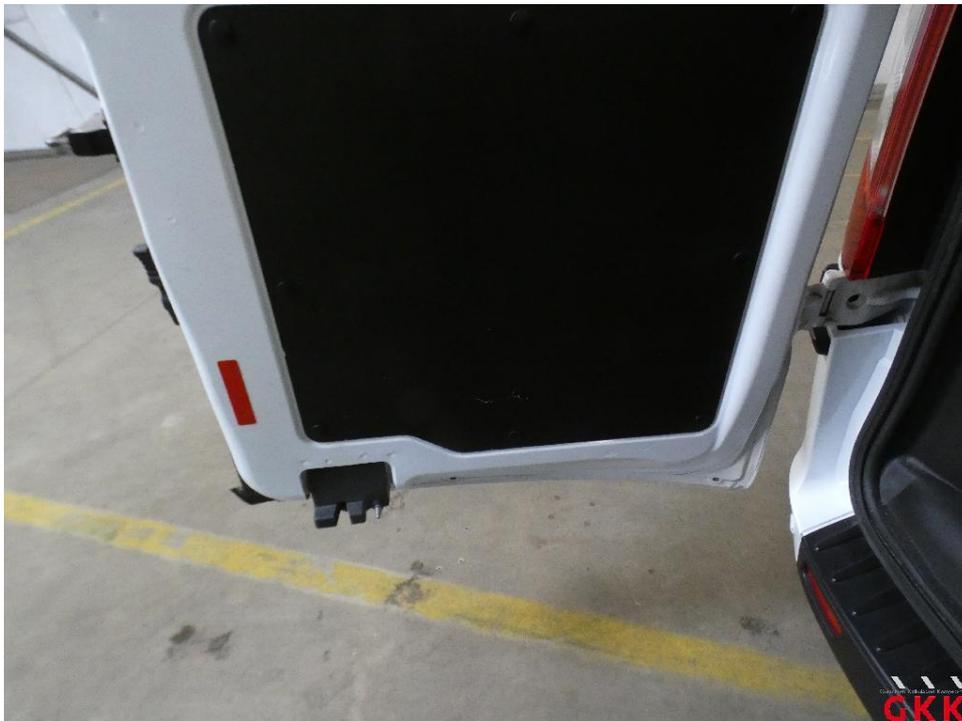
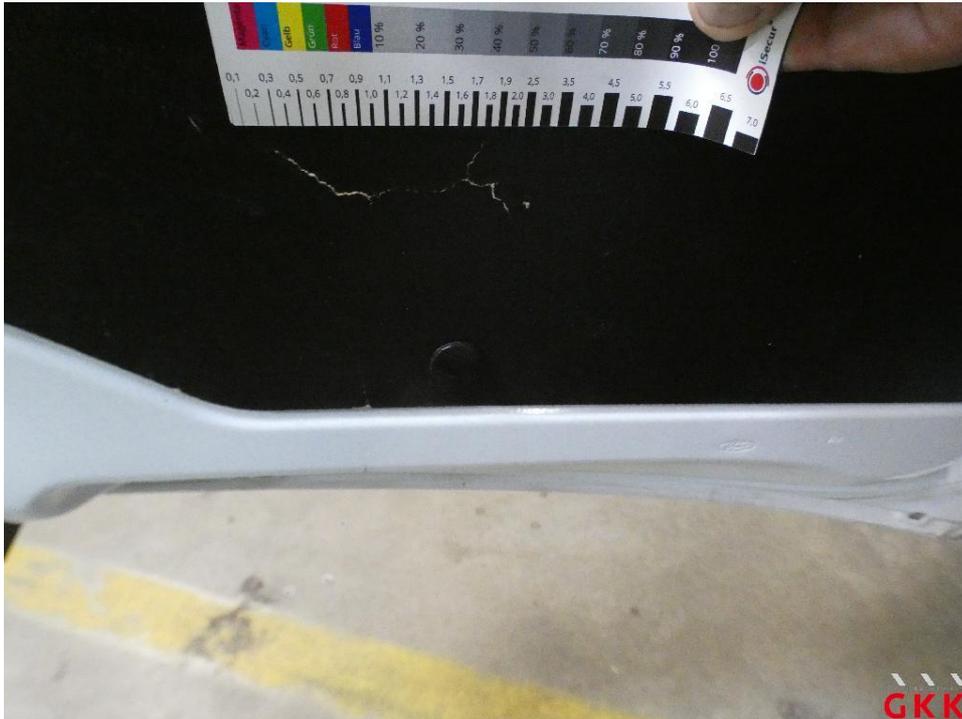
Bild 20 Hecktür links, Innenverkleidung, beschädigt, ersetzen

Bild 21 Hecktür links, Innenverkleidung, beschädigt, ersetzen
