**WBA6N31040FL07144**

## Informations concernant le véhicule

## Zustandsbericht

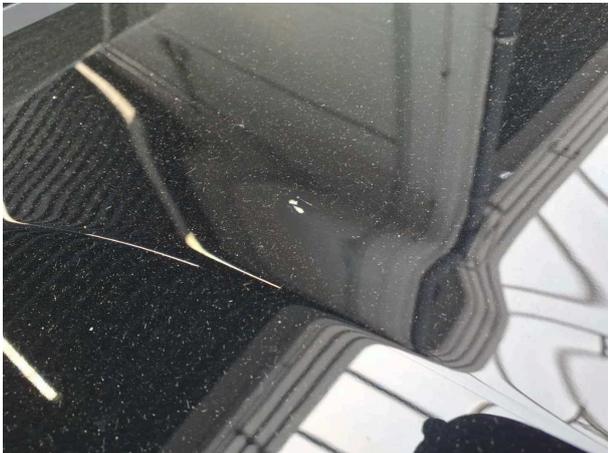
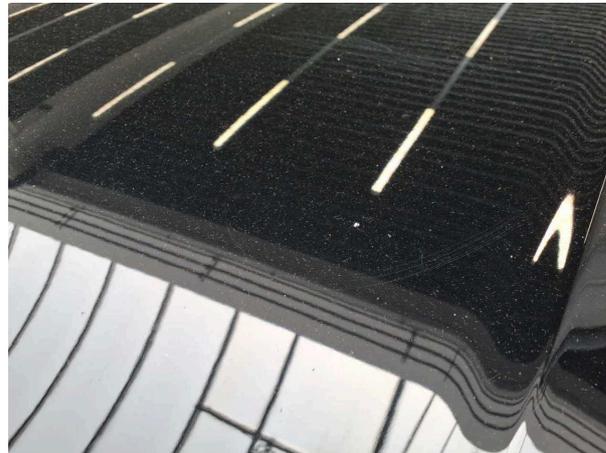
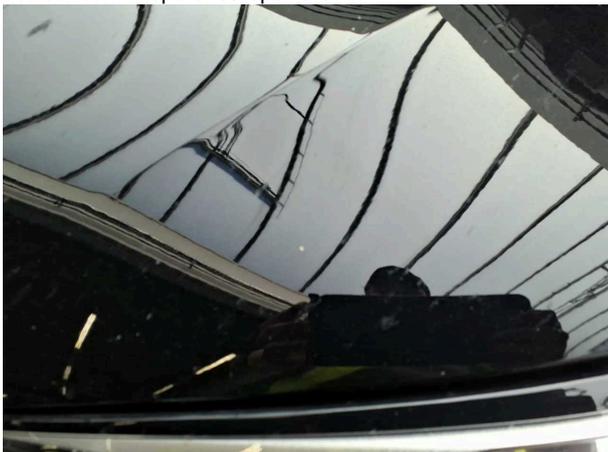
**Domage #2:** Capot moteur: Capot moteur - Dommage causé par des cailloux - Réparer et repeindre
