**WBA7K310907J21462**

## Zustandsbericht

Besichtigungsdatum: 23.04.2025  
**Protokollnummer: 39470285**  
Anlieferungsdatum: 23.04.2025

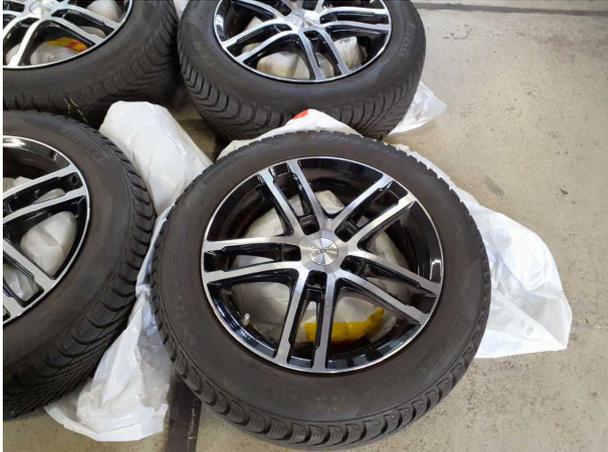
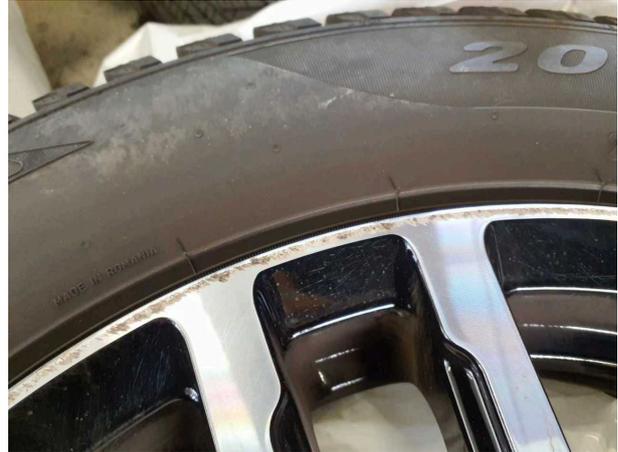
**Beschädigung #1:** 2.Radsatz: 1 Leichtmetallfelge - verkratzt / verschürft - kein Abzug

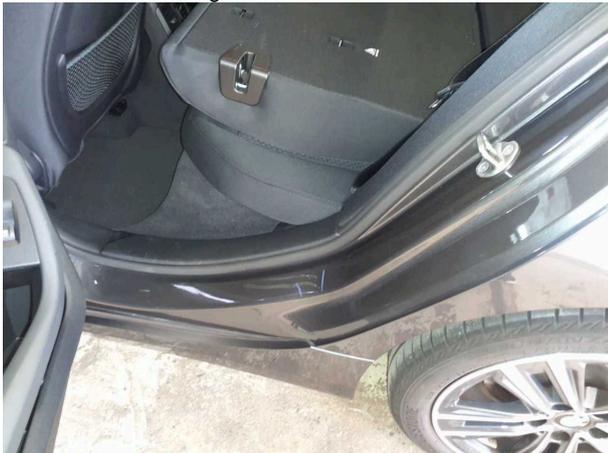
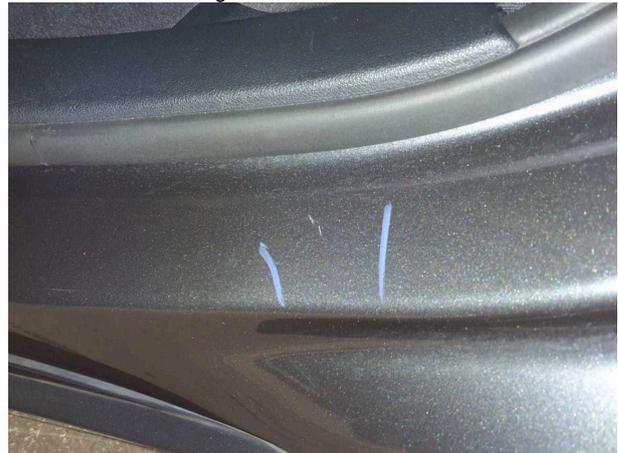
**Beschädigung #2:** Seitenwand links: Einstieg - Kratzer - Smart Repair

**Beschädigung #2:** Seitenwand links: Einstieg - Kratzer - Sm... Repair

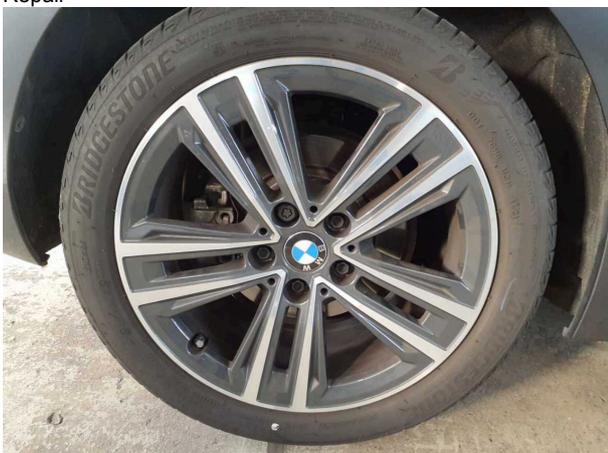
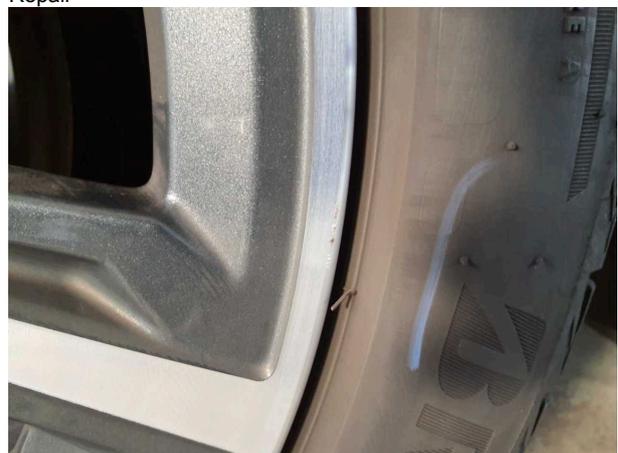
**Beschädigung #3:** Rad/Reifen: Leichtmetallfelge hinten rechts - verkratzt / verschürft - Wertminderung

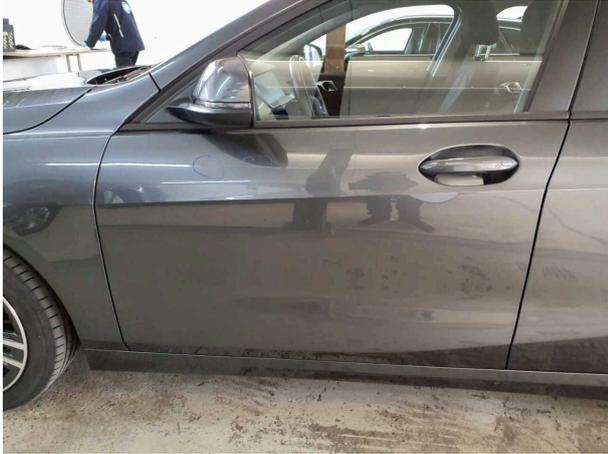
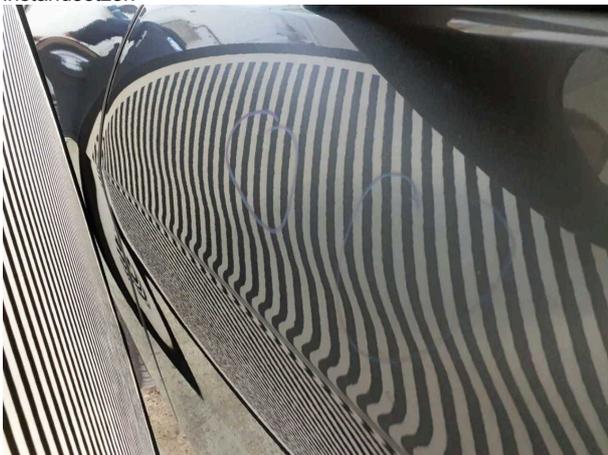
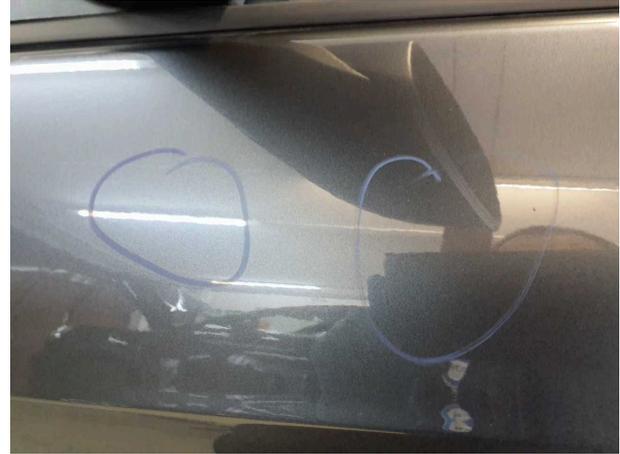
**Beschädigung #4:** Tür vorn links: Tür - Delle(n) - sanft instandsetzen

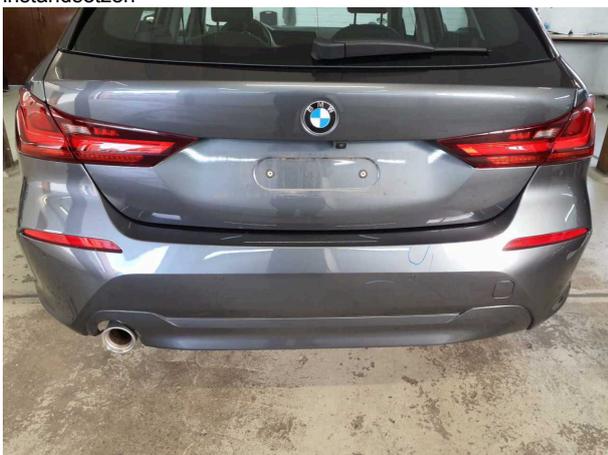
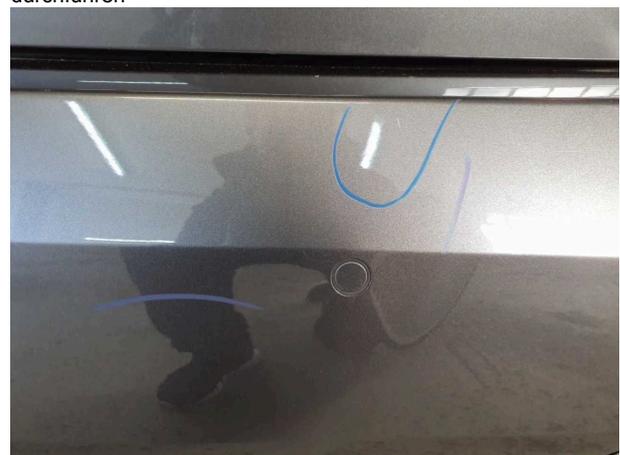
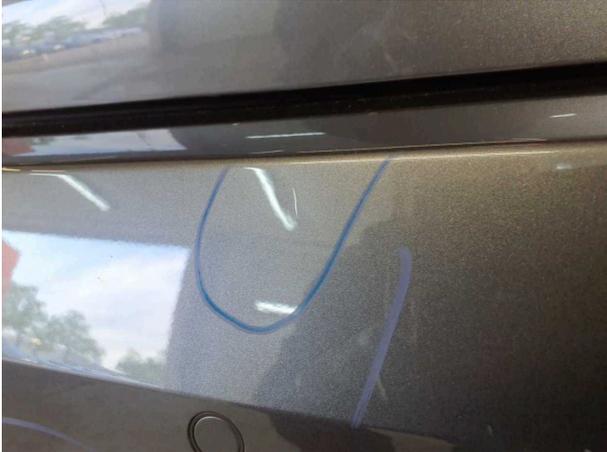
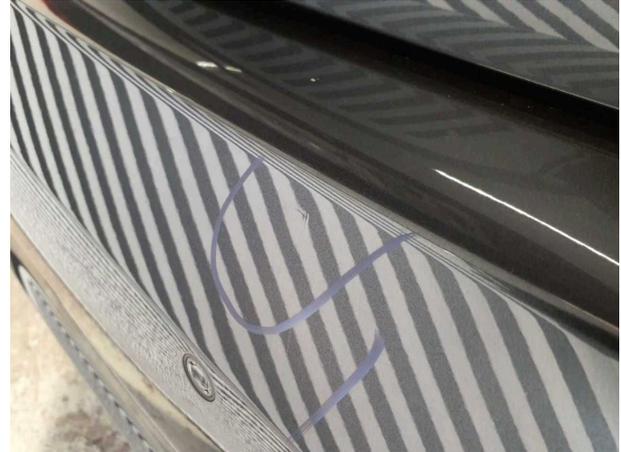
**Beschädigung #6:** Stossfänger hinten: Stossfänger hinten - verformt - instandsetzen und lackieren

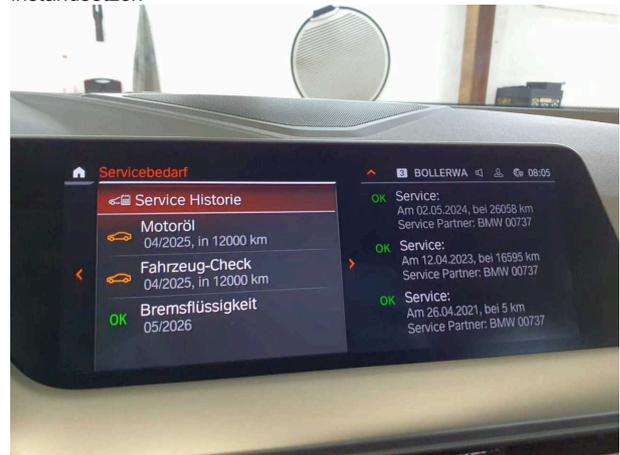
**Beschädigung #5:** Sonstiges: Inspektion/Wartung - fällig - durchführen

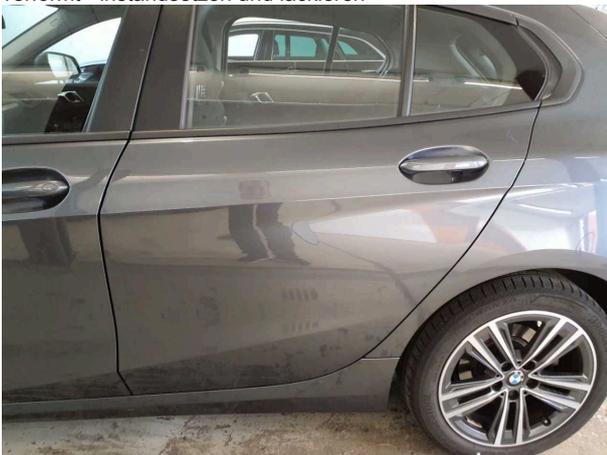
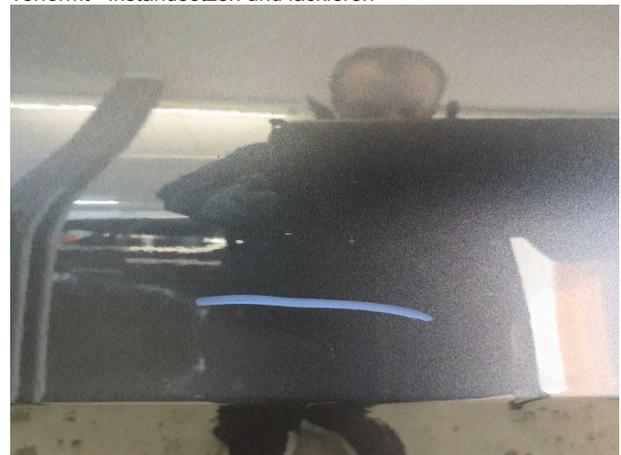
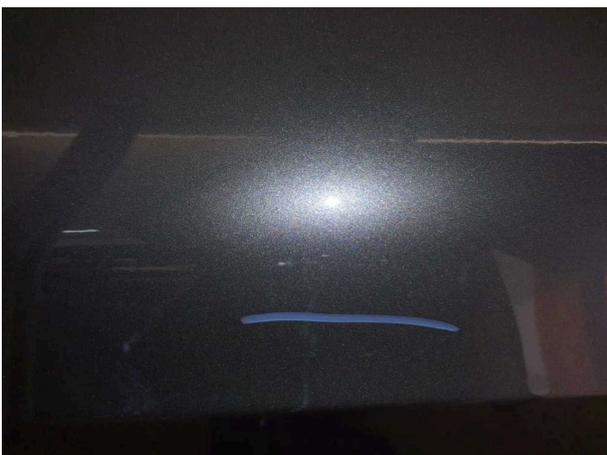
**Beschädigung #7:** Tür hinten links: Tür - Kratzer - lackieren

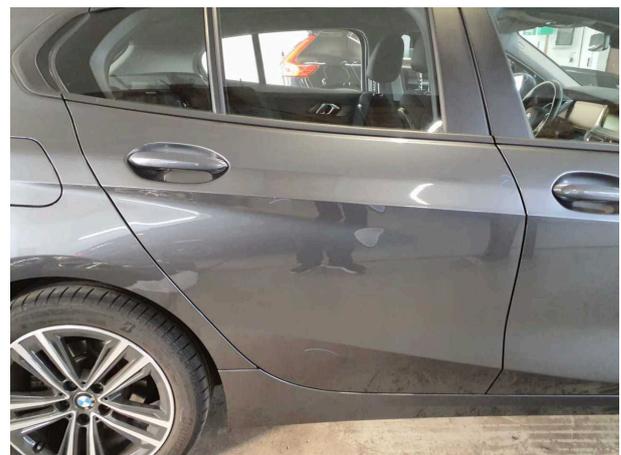
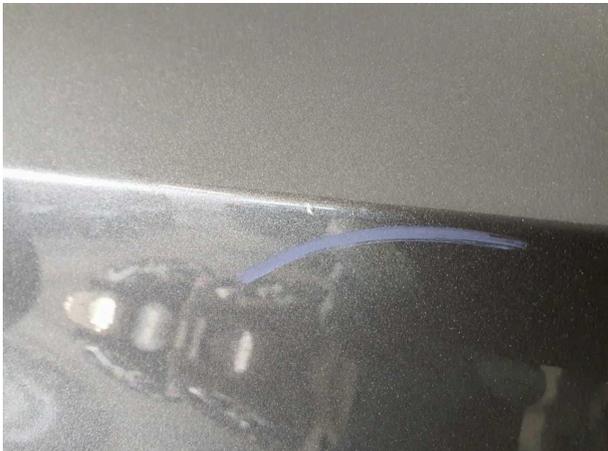
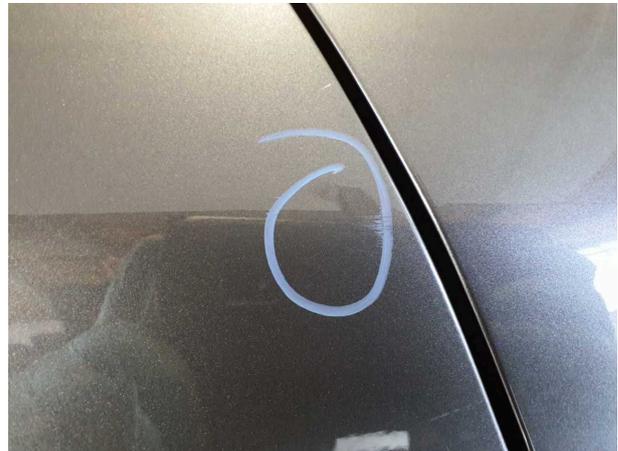
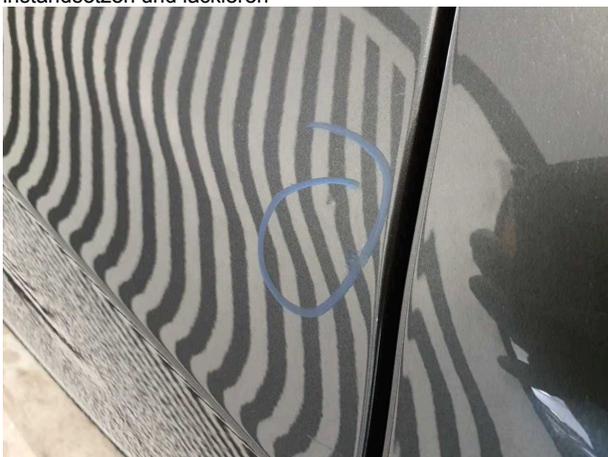
**Beschädigung #8:** Tür hinten rechts: Tür - Delle / Lackschad...  
- instandsetzen und lackieren

**Beschädigung #8:** Tür hinten rechts: Tür - Delle / Lackschaden -  
instandsetzen und lackieren
