WBA7K310907J21462

Zustandsbericht

Date d'inspection: 23 avr. 2025

Numéro de protocole: 39470285

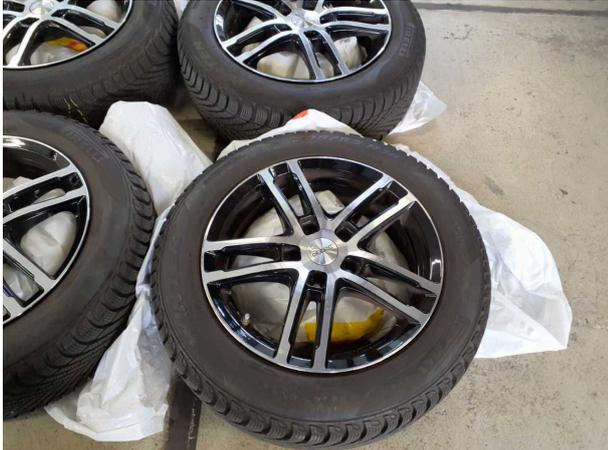
Domage #1: 2e Jeu de roues: 1 Jante alliage - Erafilé - Pas de moins-value

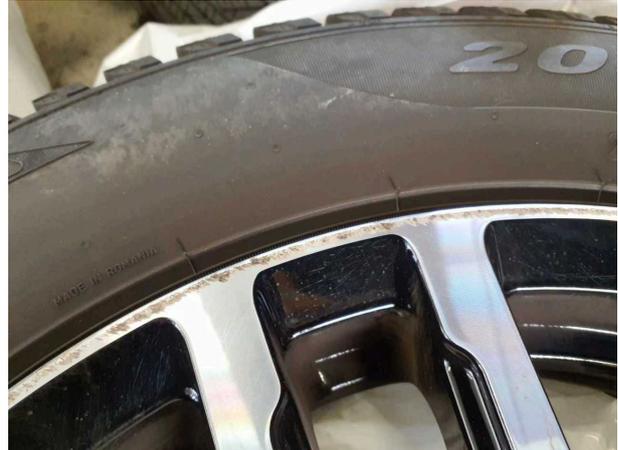
Domage #1: 2e Jeu de roues: 1 Jante alliage - Erafilé - Pas de moins-value

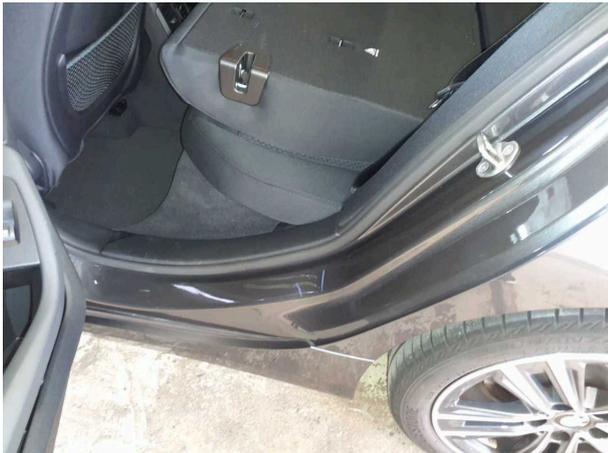
Domage #2: Panneau latéral arrière gauche: Accès - Rayure(s) - Réparation intelligente

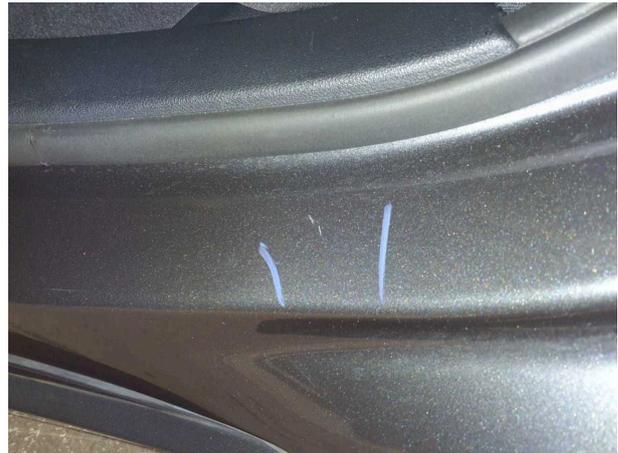
Domage #2: Panneau latéral arrière gauche: Accès - Rayure(s) - Réparation intelligente

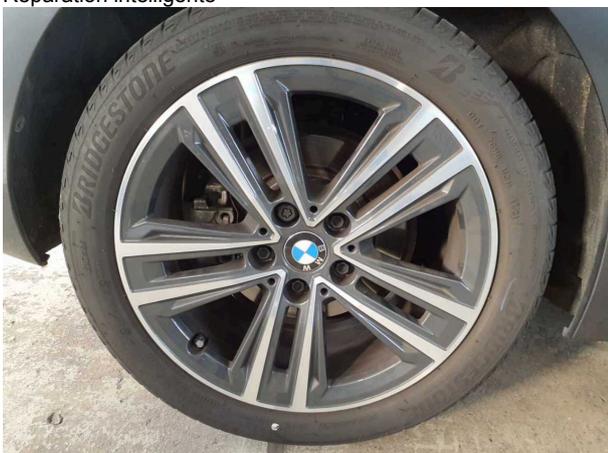
Domage #3: Roue / Pneumatiques: Jante alliage arrière droite - Erafilé - Diminution de valeur

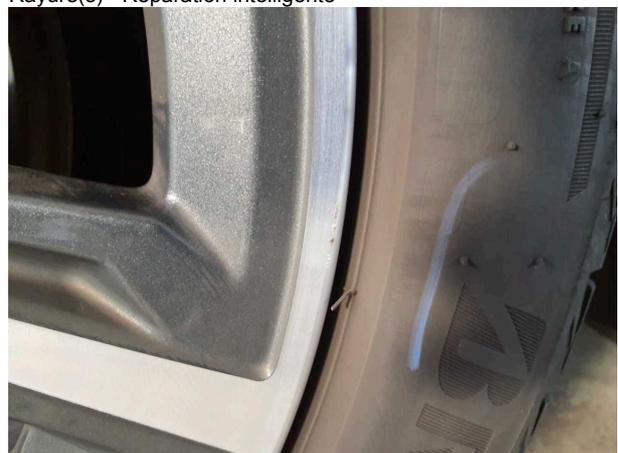
Domage #3: Roue / Pneumatiques: Jante alliage arrière droite - Erafilé - Diminution de valeur

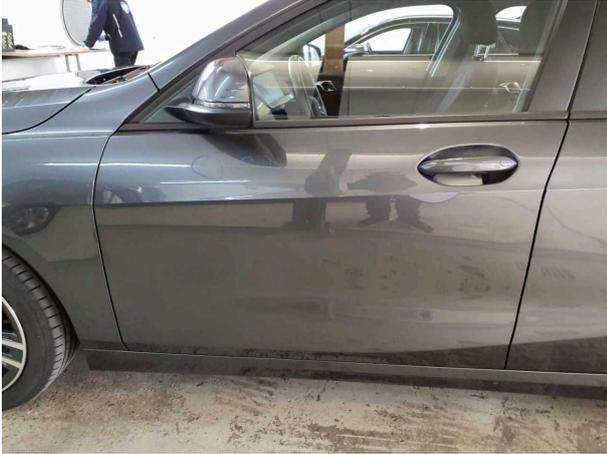
Domage #4: Porte AvG: Porte - bosse(s) - Bon travail de réparation

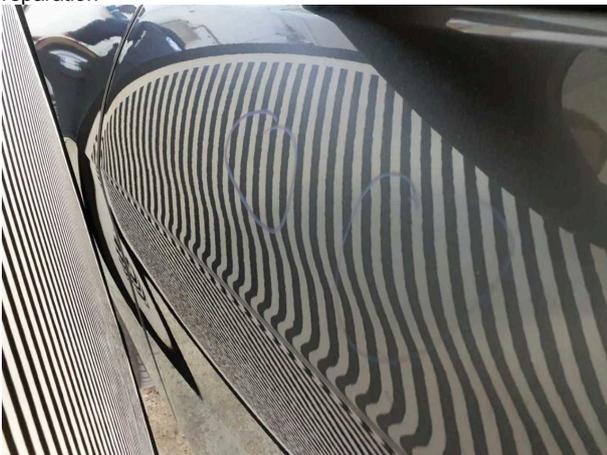
Domage #4: Porte AvG: Porte - bosse(s) - Bon travail de réparation

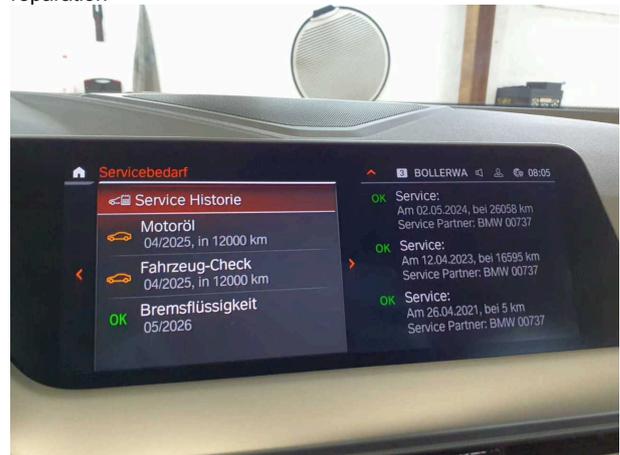
Domage #5: Divers: Inspection / Maintenance - Exigible - Effectuer

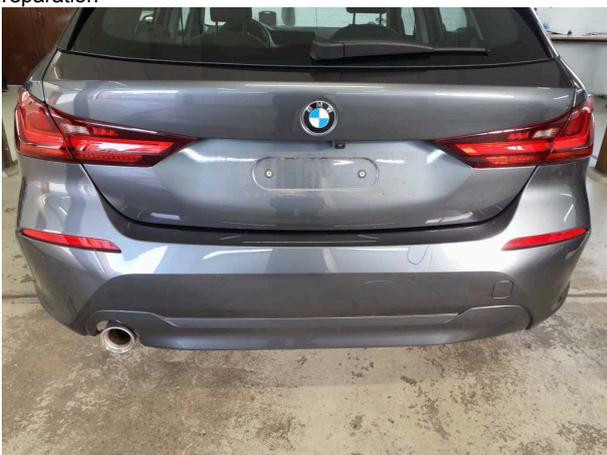
Domage #6: Pare-chocs arrière: Pare-chocs arrière - Déformé - Réparer et repeindre

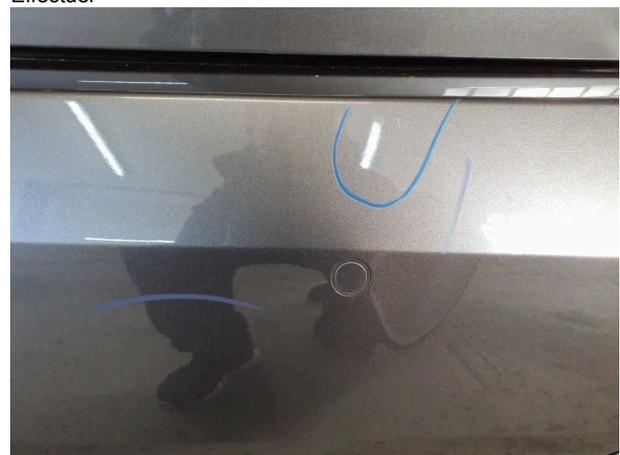
Domage #6: Pare-chocs arrière: Pare-chocs arrière - Déformé - Réparer et repeindre

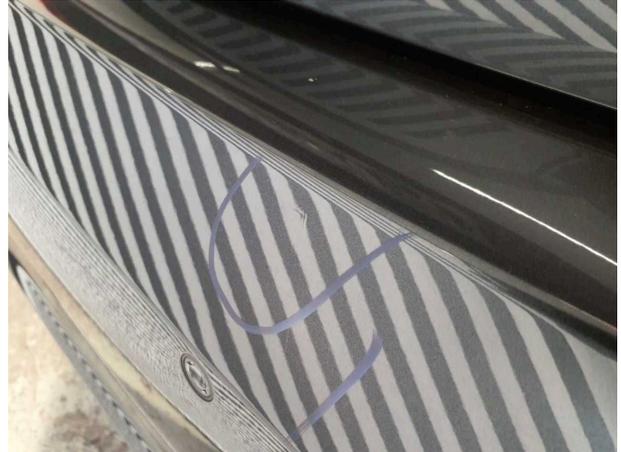
Domage #6: Pare-chocs arrière: Pare-chocs arrière - Déformé - Réparer et repeindre

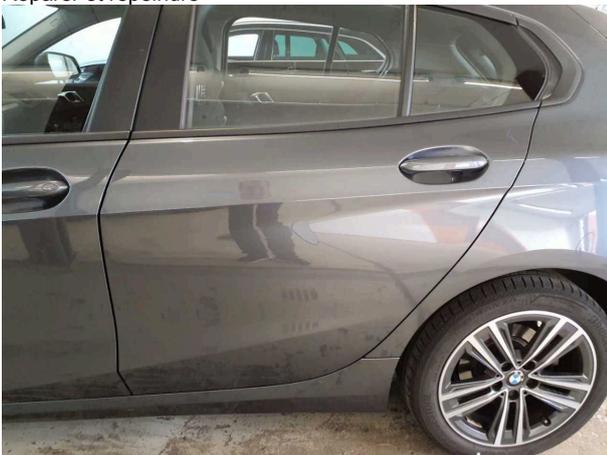
Domage #7: Porte ArG: Porte - Rayure(s) - Peinture

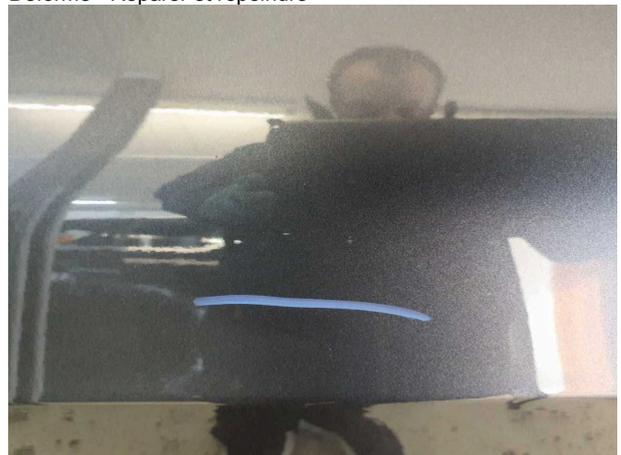
Domage #7: Porte ArG: Porte - Rayure(s) - Peinture

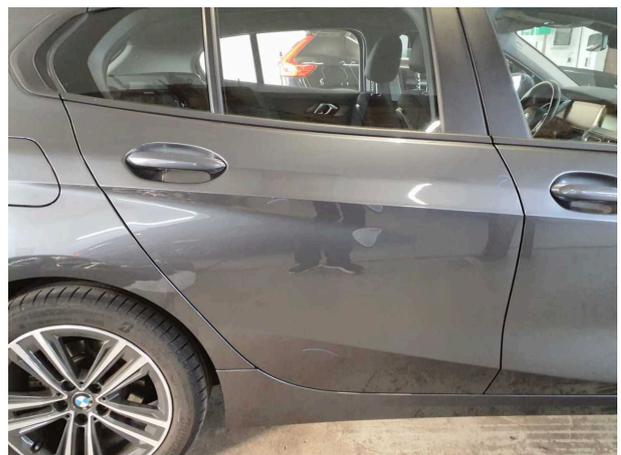
Domage #8: Porte ArD: Porte - Bosse, dommage peinture - Réparer et repeindre

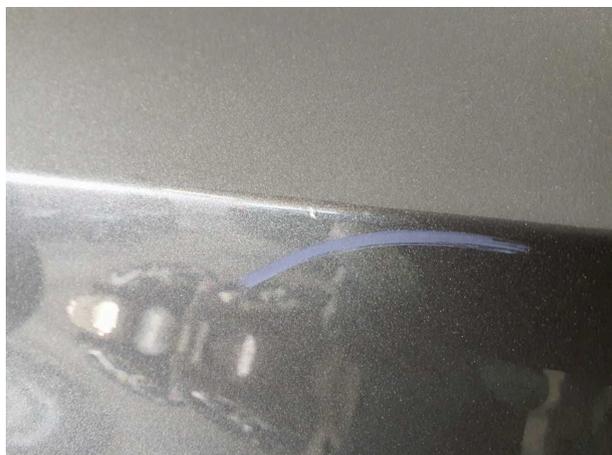
Domage #8: Porte ArD: Porte - Bosse, dommage peinture - Réparer et repeindre

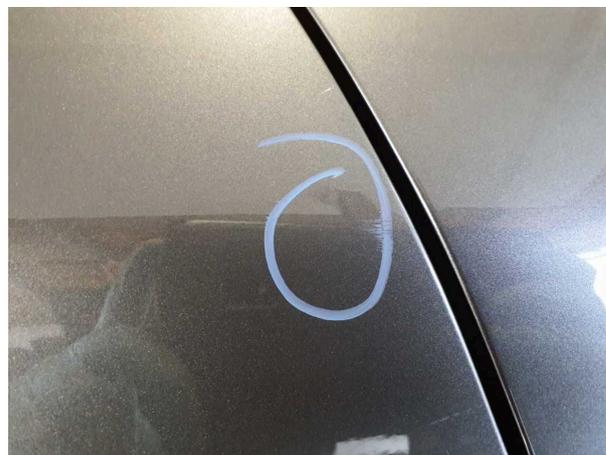
Domage #8: Porte ArD: Porte - Bosse, dommage peinture - Réparer et repeindre

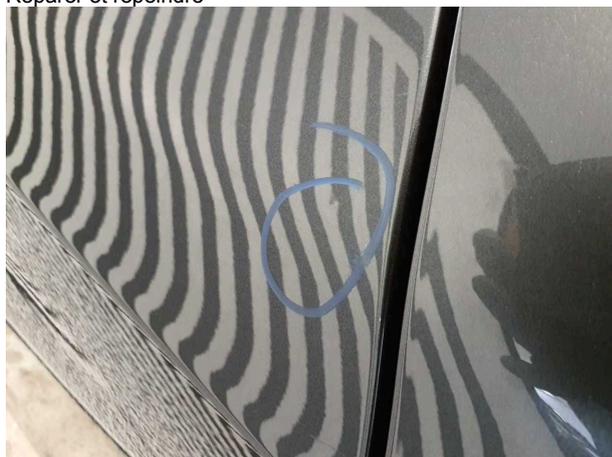
Domage #8: Porte ArD: Porte - Bosse, dommage peinture - Réparer et repeindre
