**WBA41FY010FS28900**

## Zustandsbericht

Date d'inspection: 30 avr. 2025

**Numéro de protocole: 39539791**

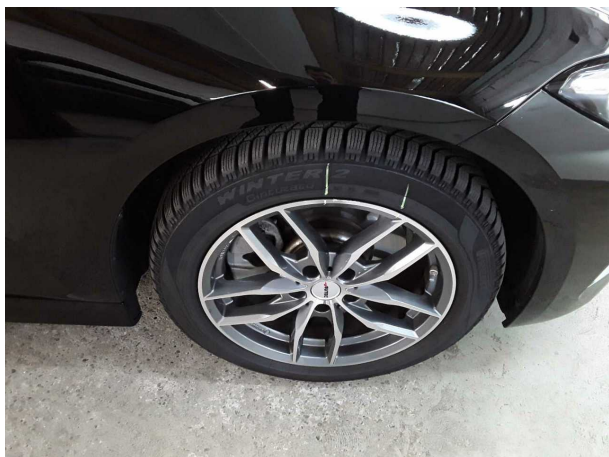
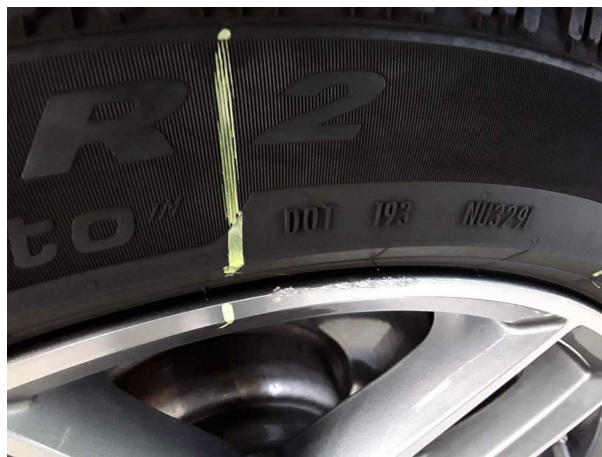
| N° | Groupe de pièces | Description |
|---|---|---|
| 1 | Roue / Pneumatiques | Jante alliage avant droite - Erafilé - Pas de moins-value |

**Dommage #1:** Roue / Pneumatiques: Jante alliage avant droite - Erafilé - Pas de moins-value

**Dommage #1:** Roue / Pneumatiques: Jante alliage avant droi... - Erafilé - Pas de moins-value

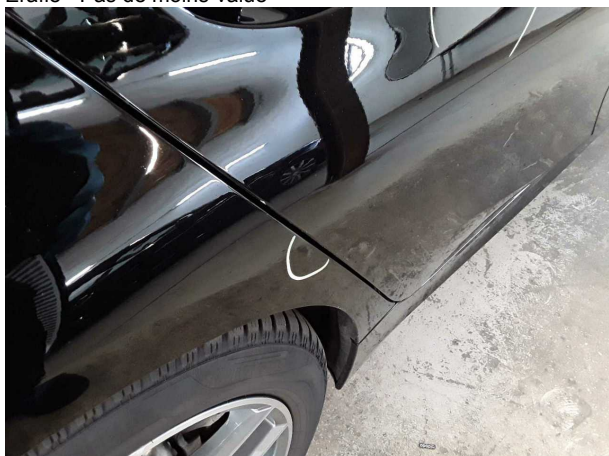
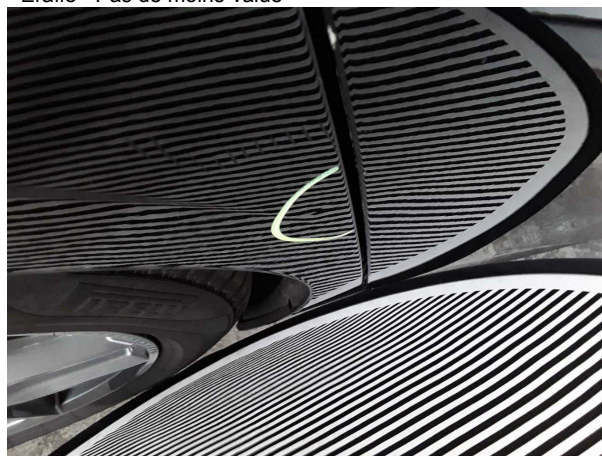
| N° | Groupe de pièces | Description |
|---|---|---|
| 2 | Panneau latéral arrière droit | Paroi latérale - bosse(s) - Bon travail de réparation |

**Dommage #2:** Panneau latéral arrière droit: Paroi latérale - bosse(s) - Bon travail de réparation

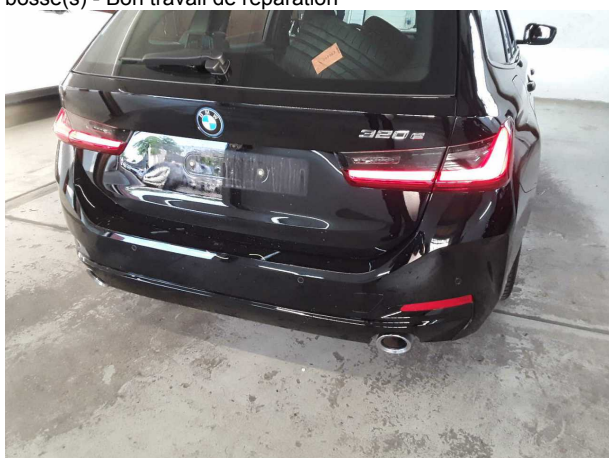
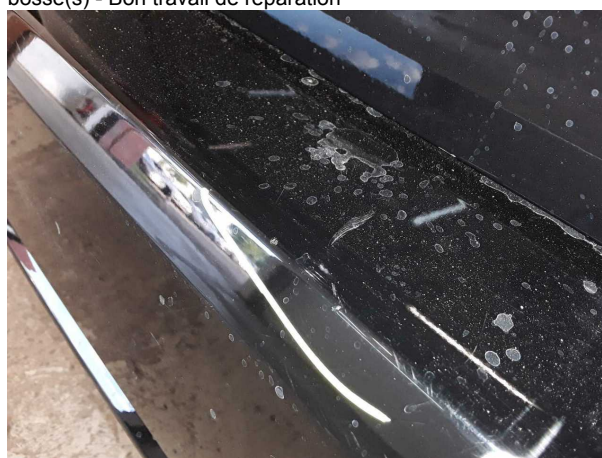
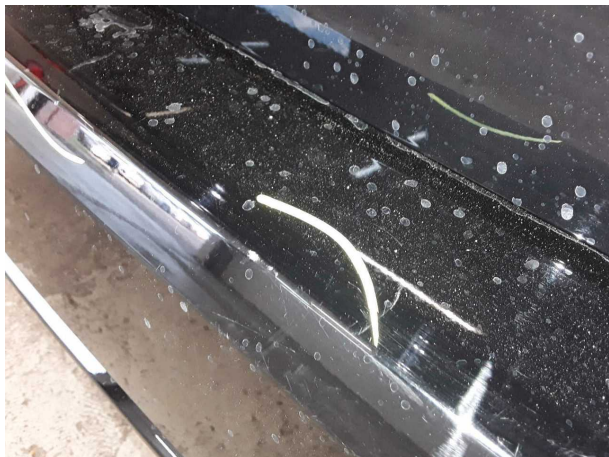
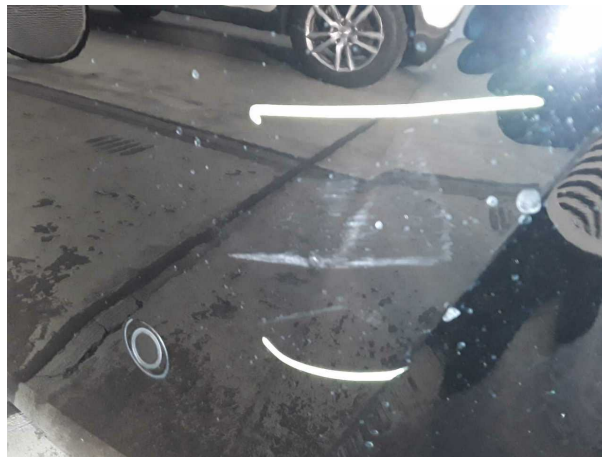
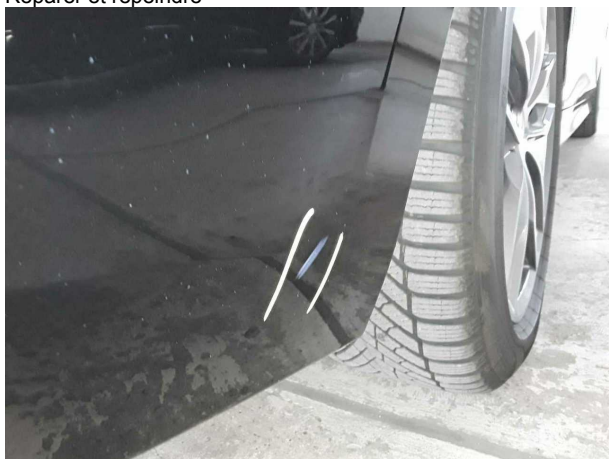
| N° | Groupe de pièces | Description |
|---|---|---|
| 3 | Pare-chocs arrière | Pare-chocs arrière - Erafilé - Réparer et repeindre |

**Dommage #3:** Pare-chocs arrière: Pare-chocs arrière - Erafilé - Réparer et repeindre

**Domage #3:** Pare-chocs arrière: Pare-chocs arrière - Eraflé - Réparer et repeindre

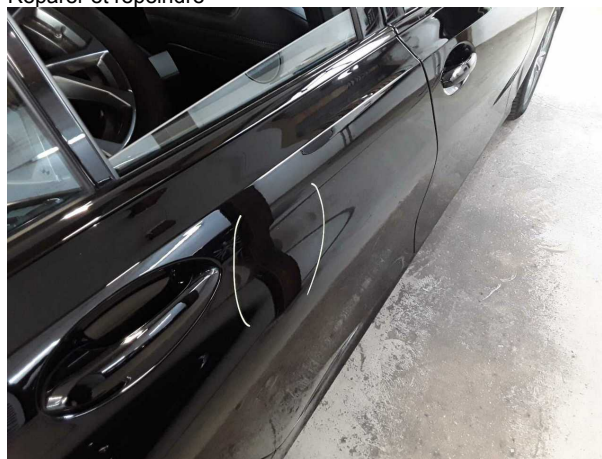
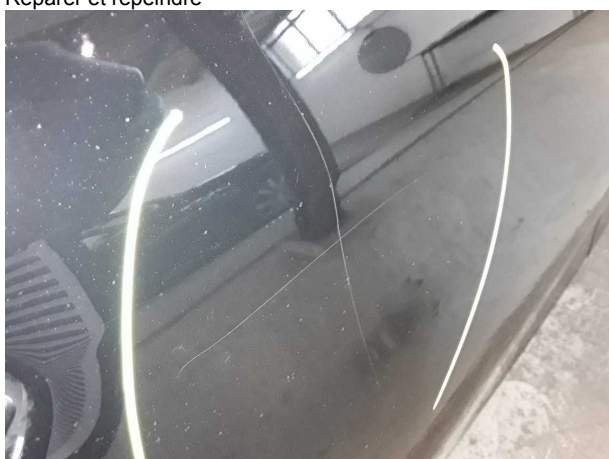
| N° | Groupe de pièces | Description |
|---|---|---|
| 4 | Porte ArD | Porte - Erafilé - Réparer et repeindre |

**Domage #4:** Porte ArD: Porte - Eraflé - Réparer et repeindre

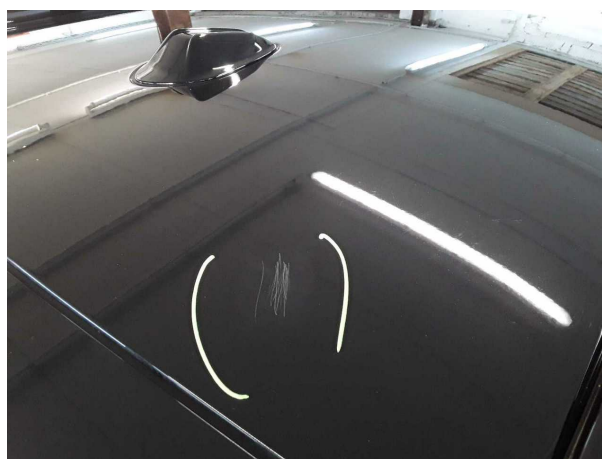
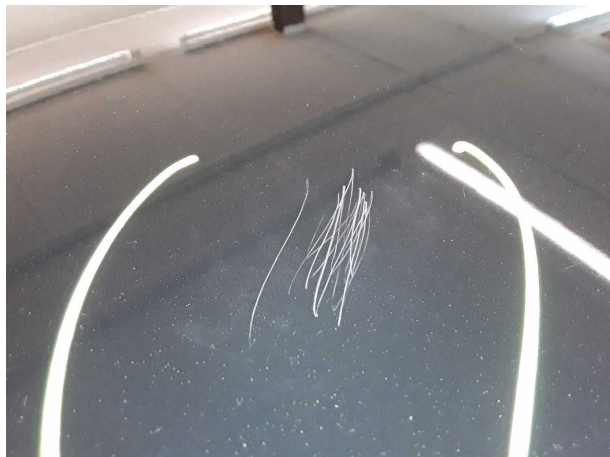
| N° | Groupe de pièces | Description |
|---|---|---|
| 5 | Toit | Toit - Erafilé - Réparer et repeindre |

**Domage #5:** Toit: Toit - Eraflé - Réparer et repeindre
