## Zustandsbericht

| <b>Besichtigungsdatum</b> | 16.04.2025 |

| <b>Kennzeichen</b> | <b>MGH-EX 66</b> | <b>Fzg.-Ident.-Nummer</b> | <b>WAUZZZF41NA017903</b> |
| <b>Typ</b> | A4 40 TDI S tronic advanced Avant | <b>Fahrzeugart</b> | PKW |

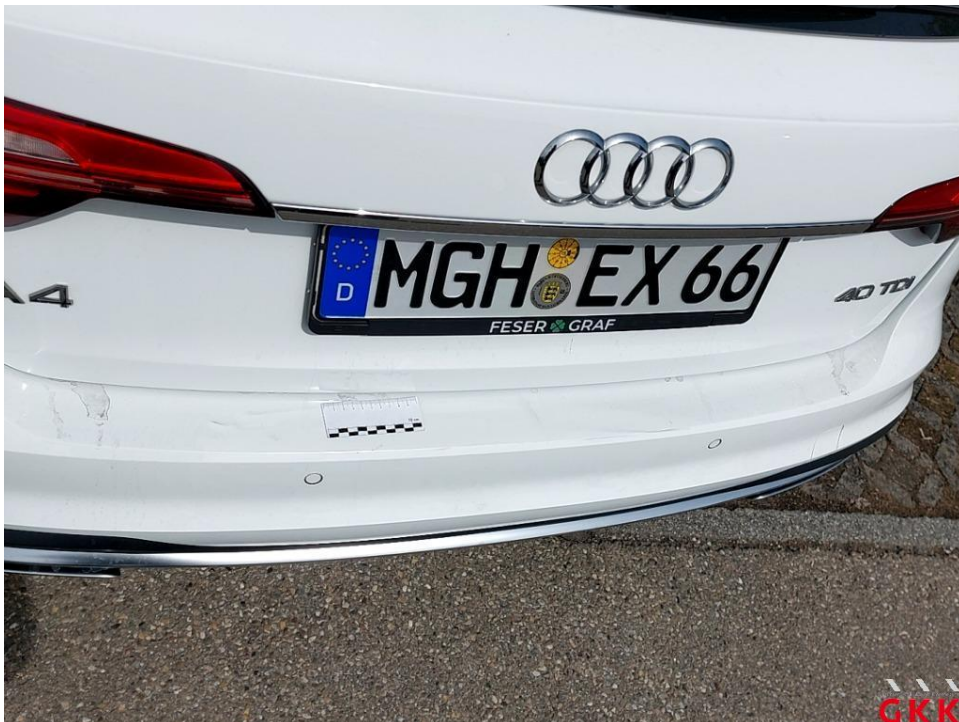
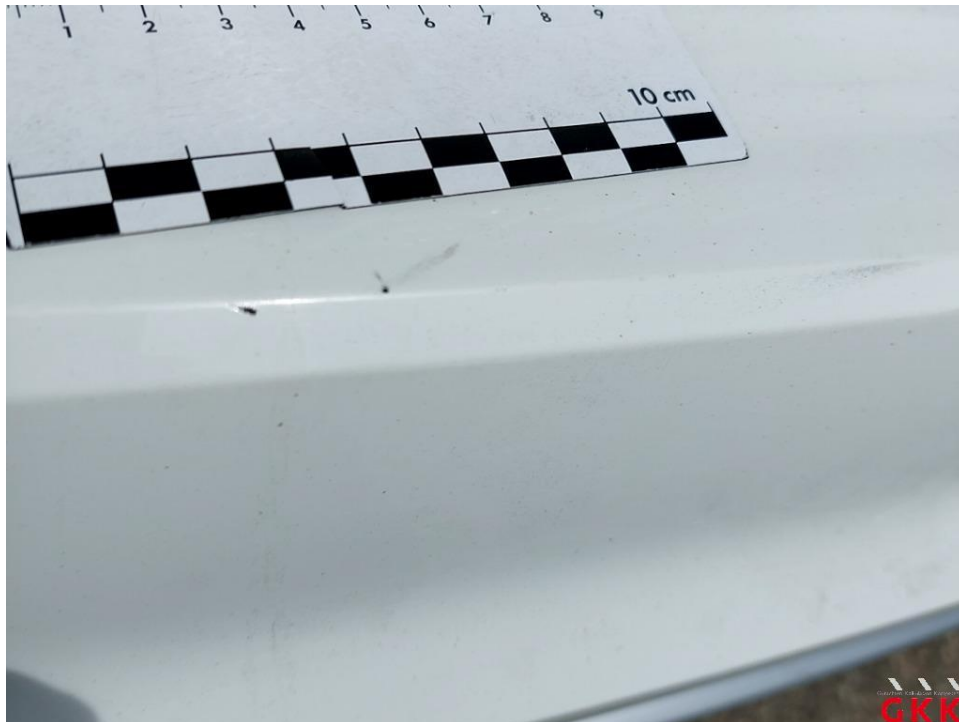
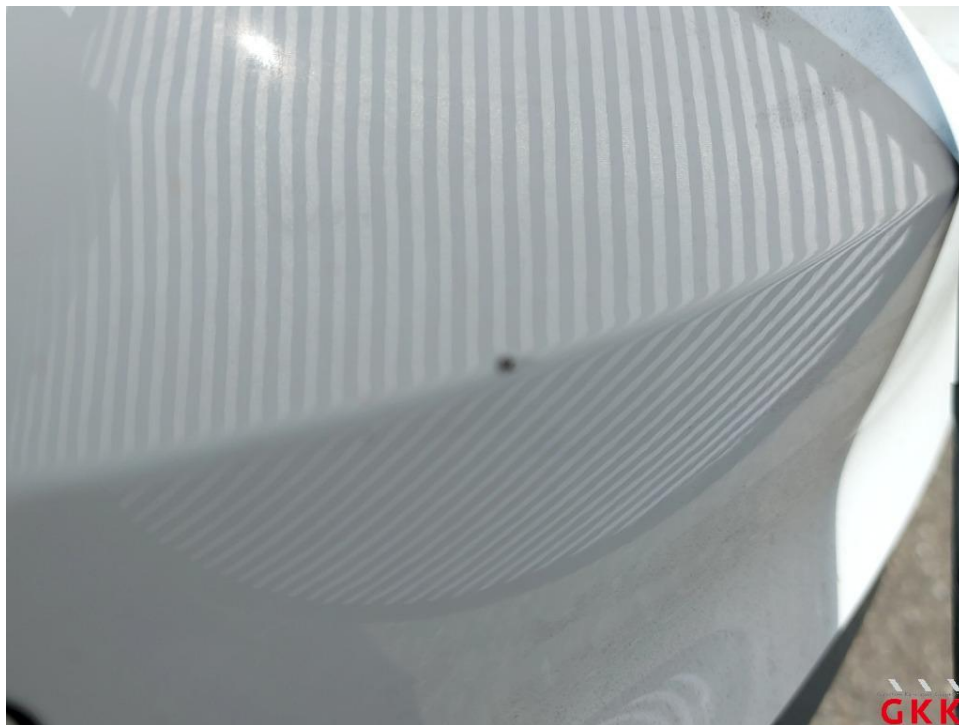
Stoßfänger hinten Verkleidung -lackiert-, verkratzt (Bild 12, Bild 13, Bild 14)

Bild 12. Stoßfänger hinten, Verkleidung -lackiert-, verkratzt, Smartrepair

Bild 13. Stoßfänger hinten, Verkleidung -lackiert-, verkratzt, Smartrepair

Bild 14. Stoßfänger hinten, Verkleidung -lackiert-, verkratzt, Smartrepair

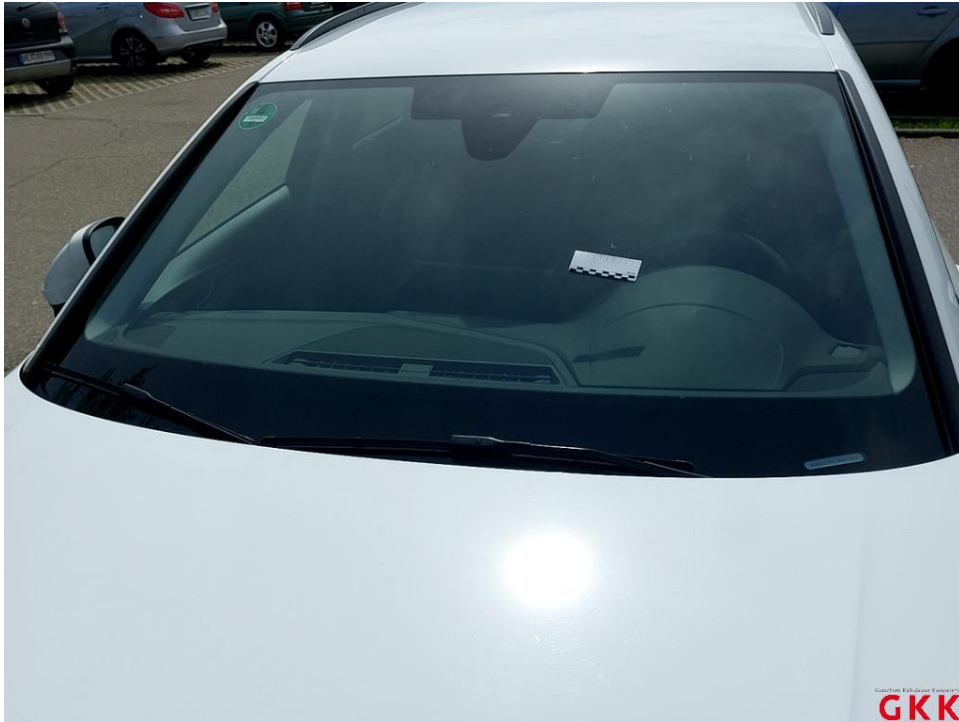
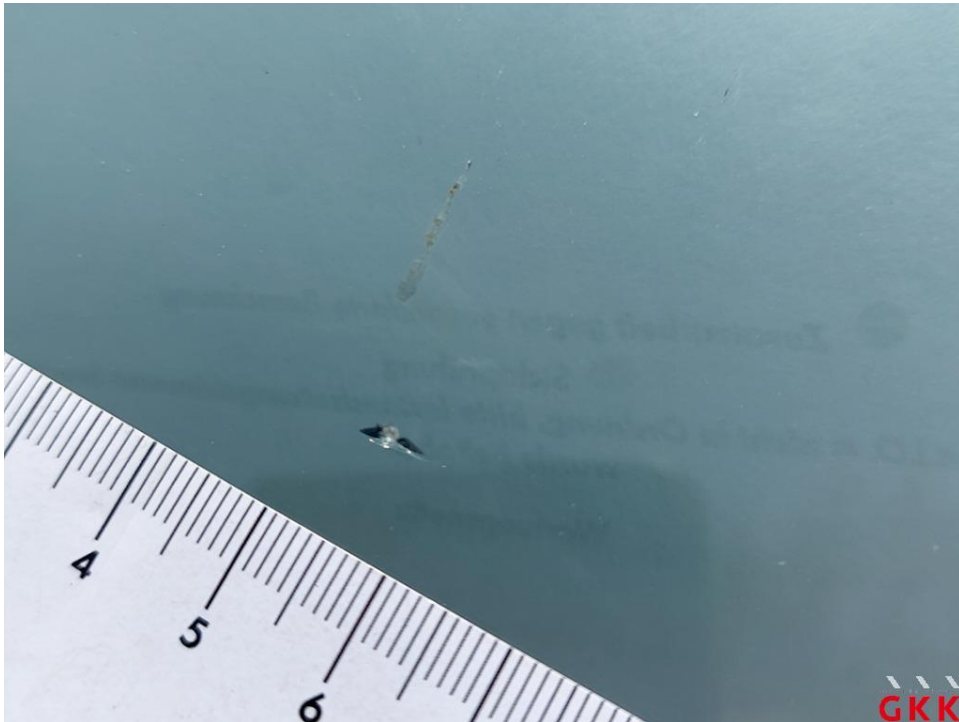
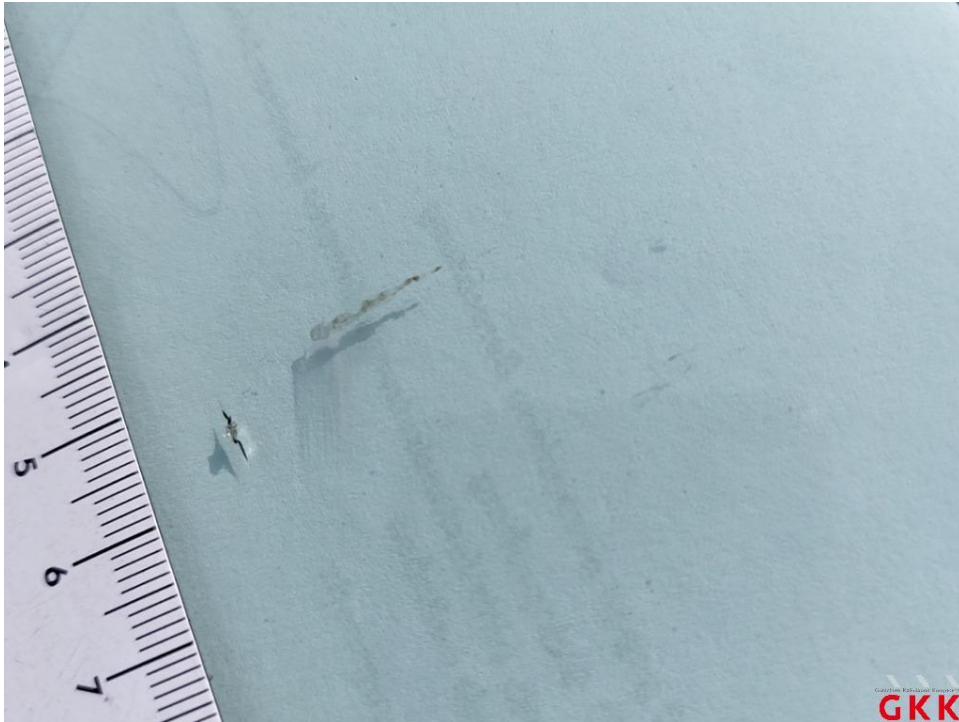
Frontscheibe mit Regensensor und Frontkamera, Steinschlag im Sichtfeld (Bild 15, Bild 16, Bild 17)

Bild 15. Frontscheibe, mit Regensensor und Frontkamera, Steinschlag im Sichtfeld, ersetzen

Bild 16. Frontscheibe, mit Regensensor und Frontkamera, Steinschlag im Sichtfeld, ersetzen

Bild 17. Frontscheibe, mit Regensensor und Frontkamera, Steinschlag im Sichtfeld, ersetzen

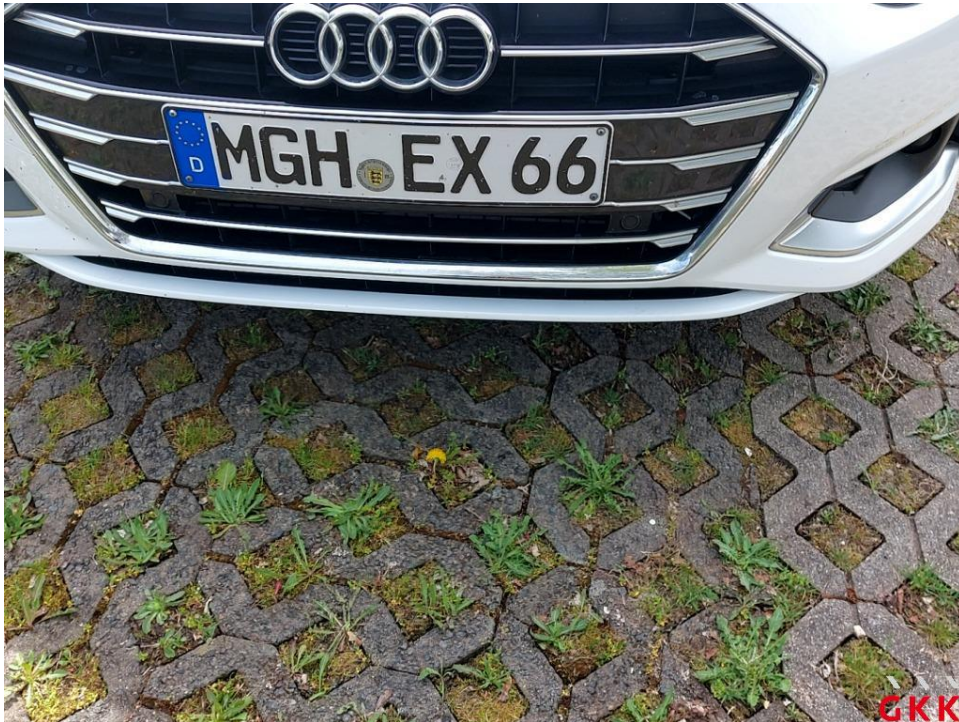
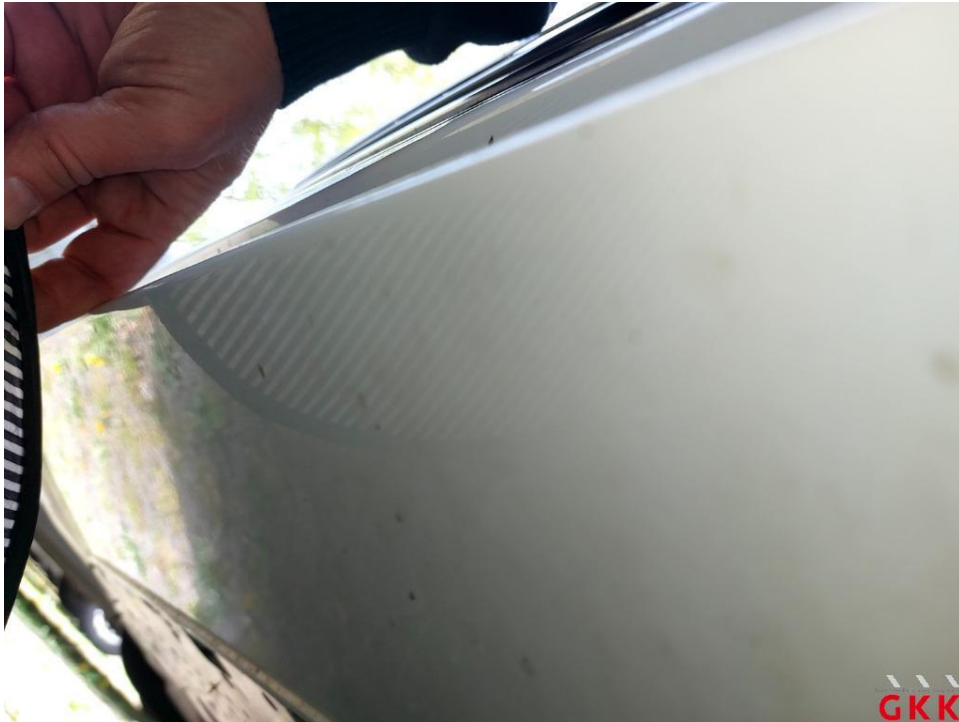
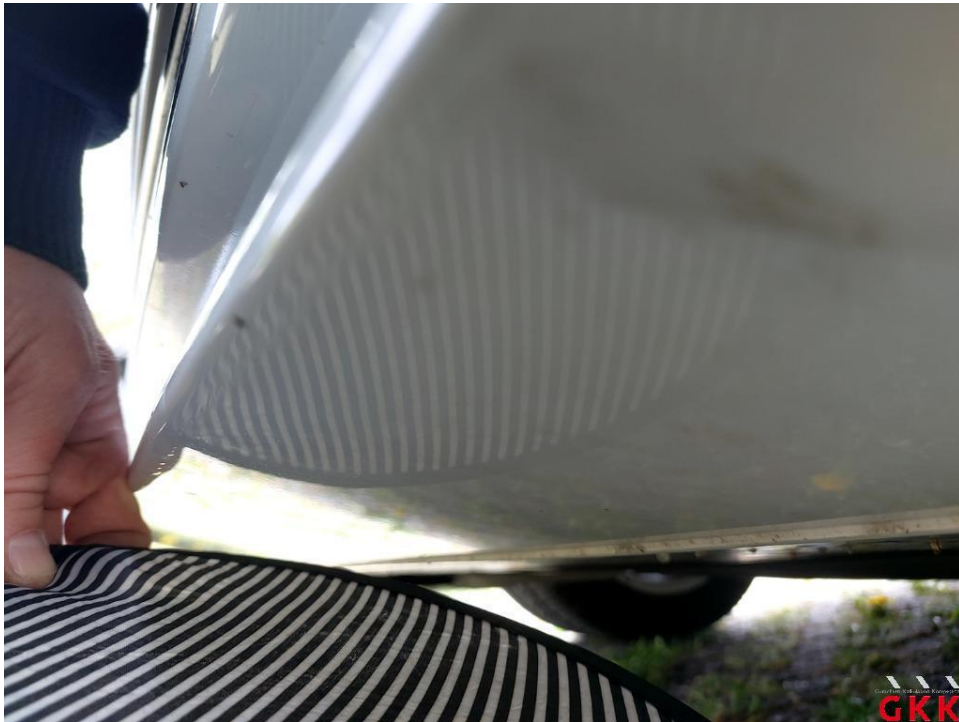
Stoßfänger vorne Verkleidung -lackiert-, Reparaturmangel (Bild 18, Bild 19, Bild 20)

Bild 18. Stoßfänger vorne, Verkleidung -lackiert-, Reparaturmangel, polieren

Bild 19. Stoßfänger vorne, Verkleidung -lackiert-, Reparaturmangel, polieren

Bild 20. Stoßfänger vorne, Verkleidung -lackiert-, Reparaturmangel, polieren

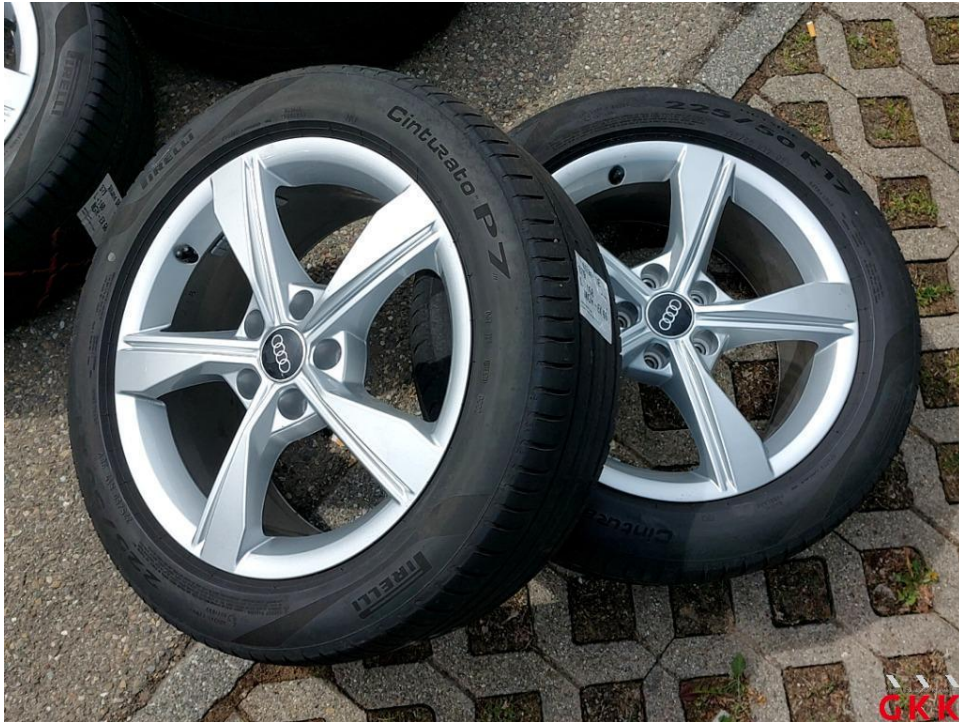
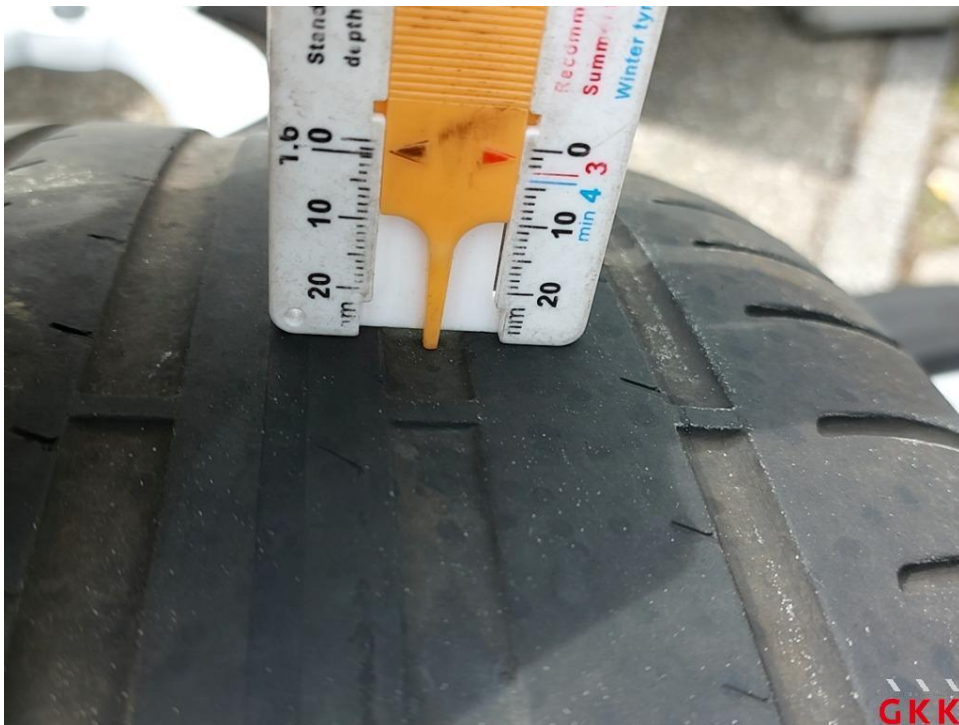
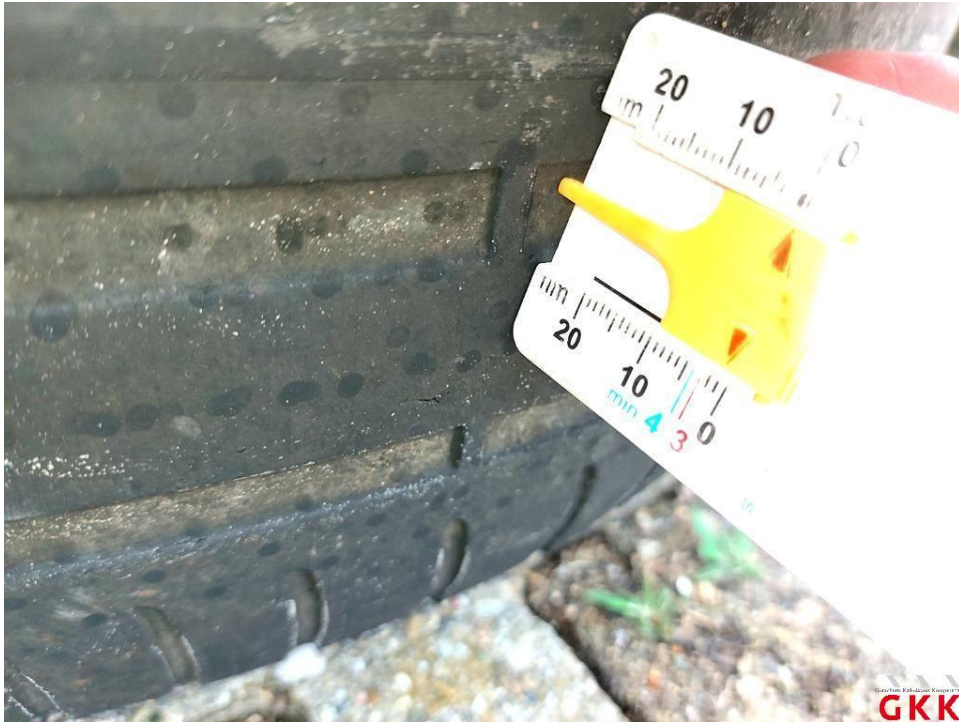
Reifen 2 x beiliegend, Untermaß (Bild 21, Bild 22, Bild 23)

Bild 21. Reifen, 2 x beiliegend, Untermaß, ersetzen

Bild 22. Reifen, 2 x beiliegend, Untermaß, ersetzen

Bild 23. Reifen, 2 x beiliegend, Untermaß, ersetzen

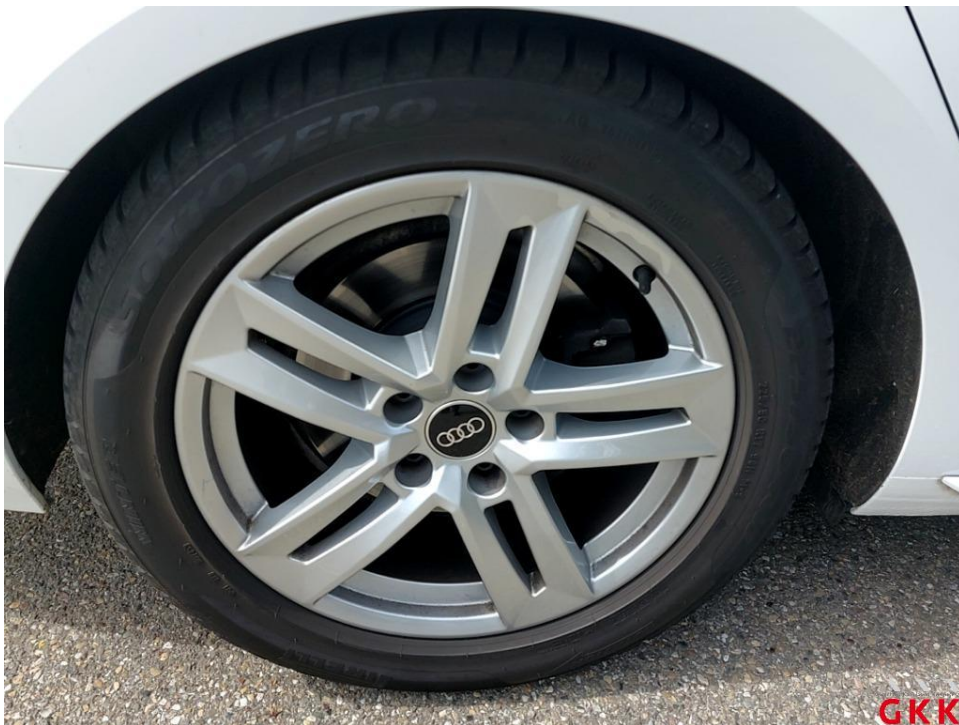
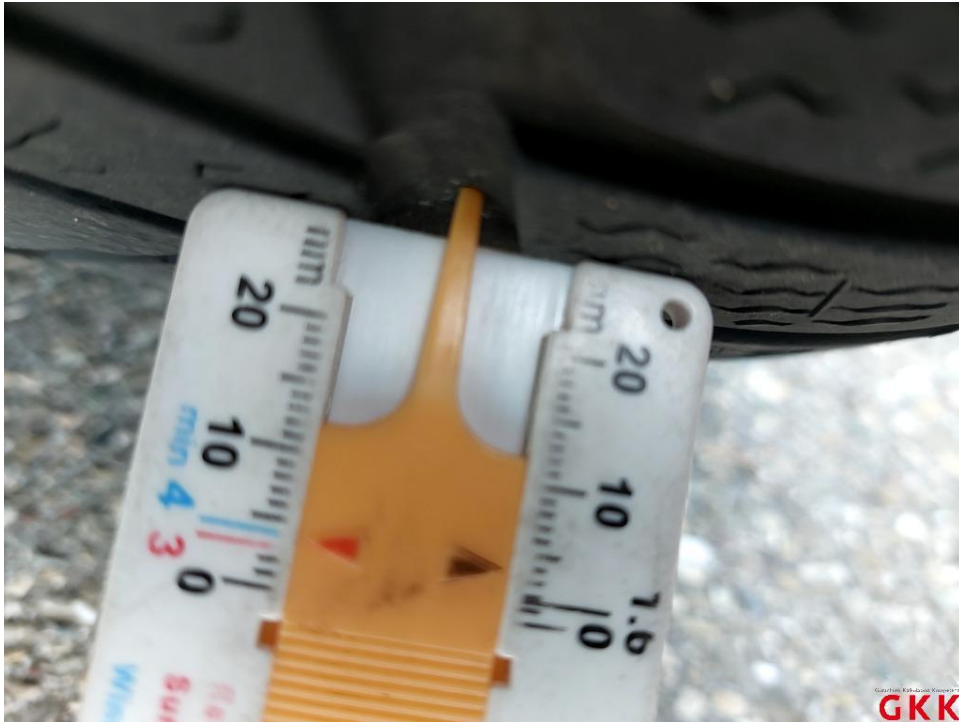
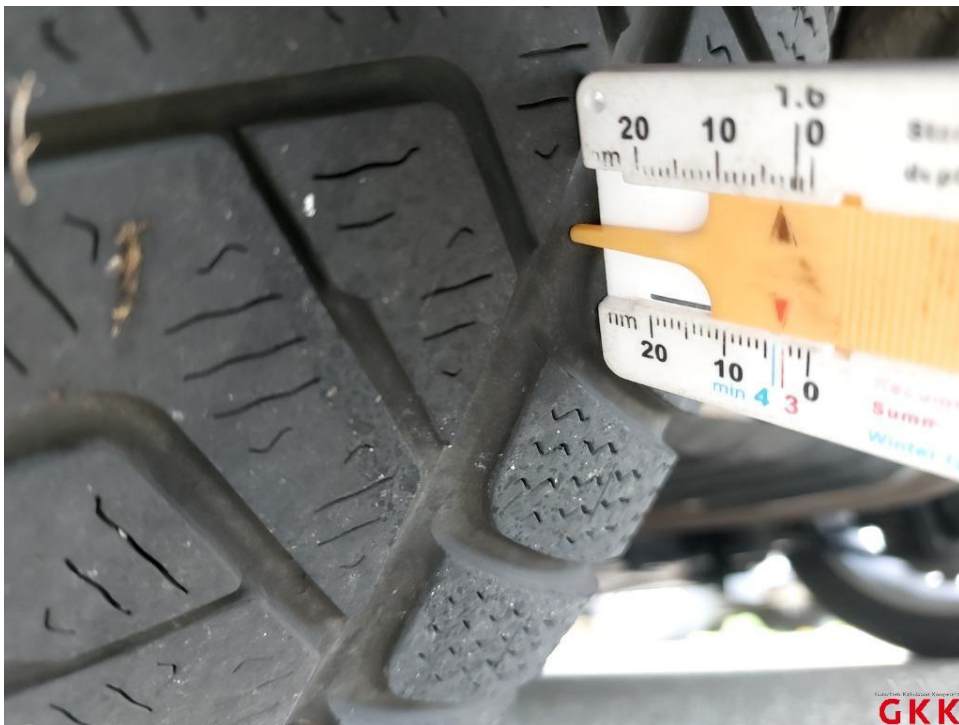
Reifen hinten links und rechts, Untermaß (Bild 24, Bild 25, Bild 26)

Bild 24. Reifen, hinten links und rechts, Untermaß, ersetzen

Bild 25. Reifen, hinten links und rechts, Untermaß, ersetzen

Bild 26. Reifen, hinten links und rechts, Untermaß, ersetzen
