Zustandsbericht

Fahrzeughalter	Allane SE
Ihr Auftrag vom	16.04.2025 durch Allane SE
Besichtigungsort	32105 Bad Salzuffen, Ulmenstr. 6
Besichtigungsdatum	25.04.2025
Referenznummern	0030935369 - 0097197072

Kennzeichen	BL-A 980	Fzg.-Ident.-Nummer	WAUZZZF2XMN037203
Fabrikat	Audi	1. Zulassung	24.02.2021
Typ	A6 40 TDI S tronic	Fahrzeugart	PKW
Getriebe / Gänge	Automatik / 7	Farbe	Brillant-Schwarz - 2-Schicht metallic
Laufleistung abgelesen	193.878 km	Sitzplätze	5
Achsen / angetrieben	2 / 1	Aufbau	Limousine, 4 Türen
Anzahl Besitzer	1	nächste HU	02/2026
Motorart	Hybridantrieb / Diesel / Elektro	Hubraum / Nennleistung	1.968 ccm / 150 KW

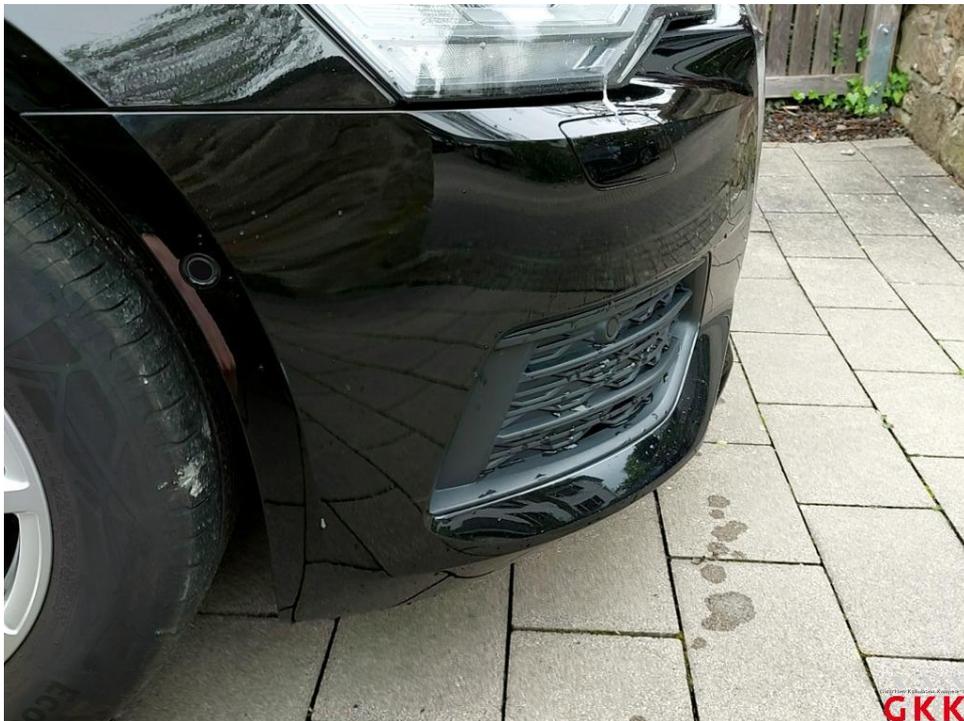
Stoßfänger vorne Verkleidung -lackiert-, verkratzt (Bild 12, Bild 13, Bild 14)

Bild 12. Stoßfänger vorne, Verkleidung -lackiert-, verkratzt, lackieren

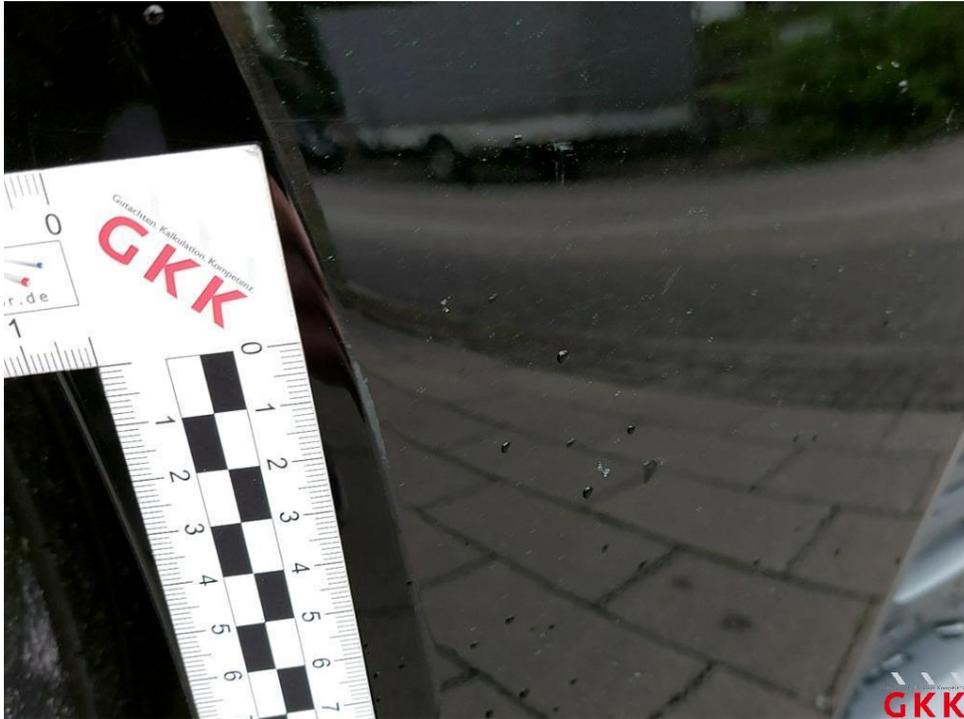
Bild 13. Stoßfänger vorne, Verkleidung -lackiert-, verkratzt, lackieren

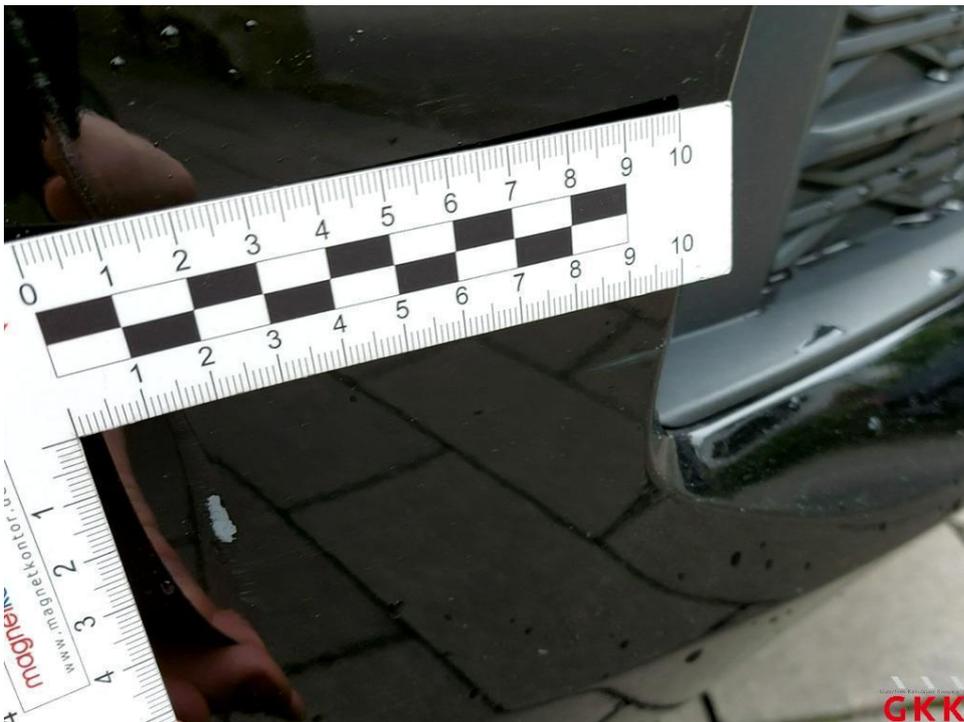
Bild 14. Stoßfänger vorne, Verkleidung -lackiert-, verkratzt, lackieren

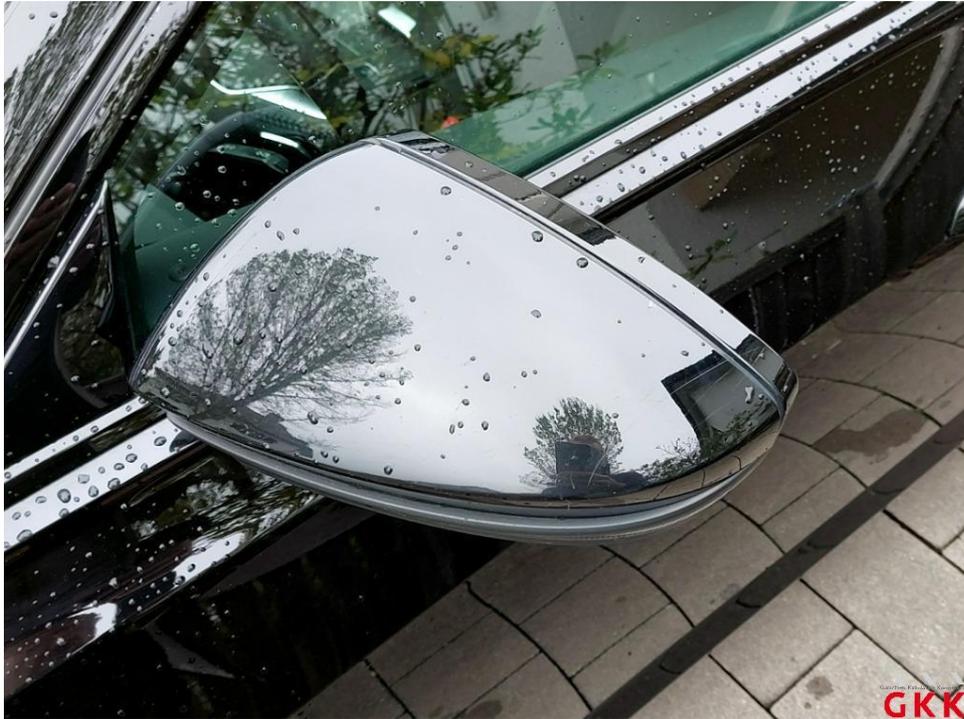
Spiegelgehäuse links Kappe -lackiert-, verkratzt (Bild 15, Bild 16)

Bild 15. Spiegelgehäuse links, Kappe -lackiert-, verkratzt, lackieren

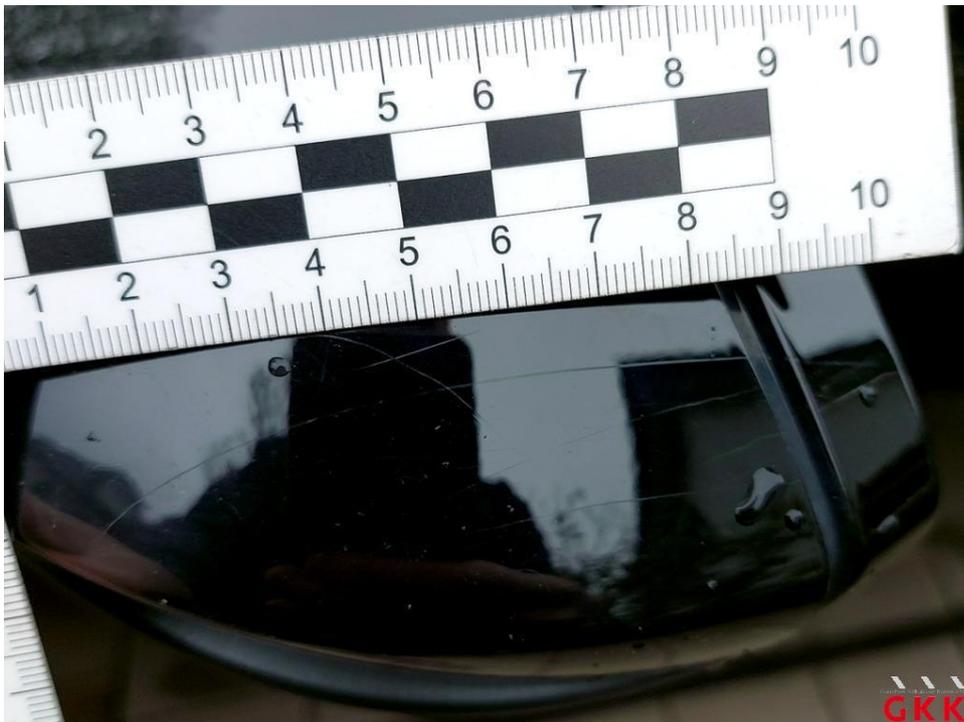
Bild 16. Spiegelgehäuse links, Kappe -lackiert-, verkratzt, lackieren

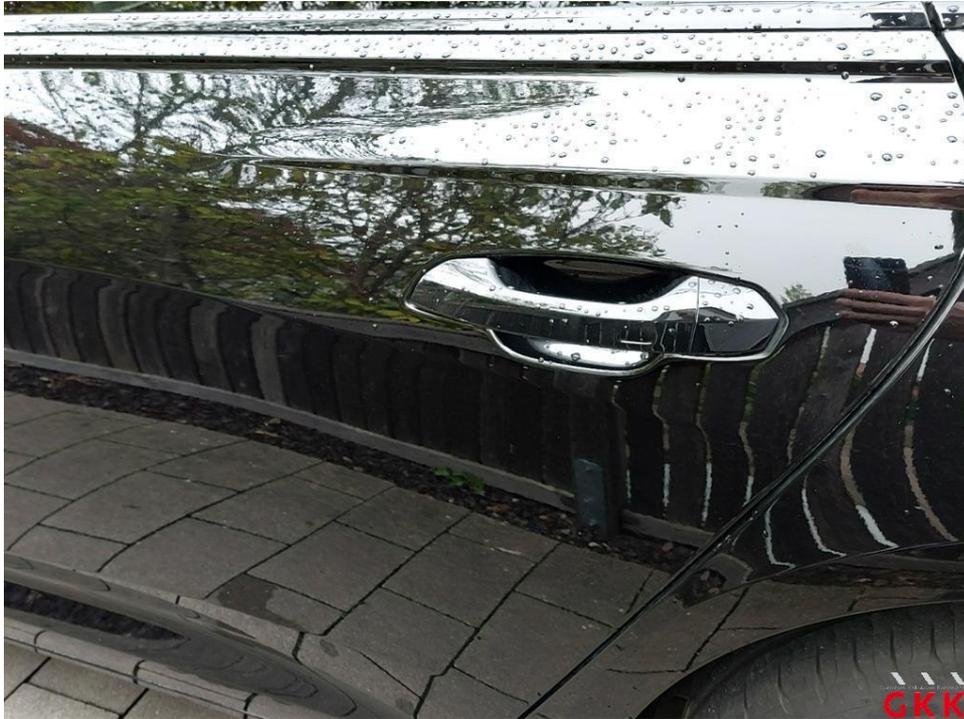
Tür hinten links Griff, verkratzt (Bild 17, Bild 18)

Bild 17. Tür hinten links, Griff, verkratzt, lackieren

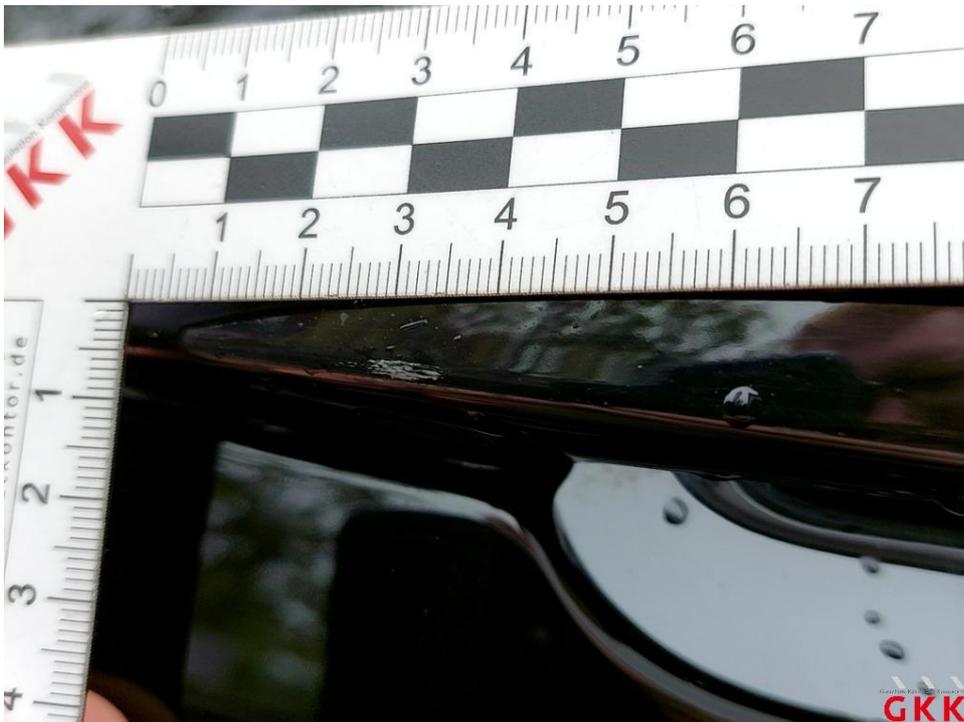
Bild 18. Tür hinten links, Griff, verkratzt, lackieren

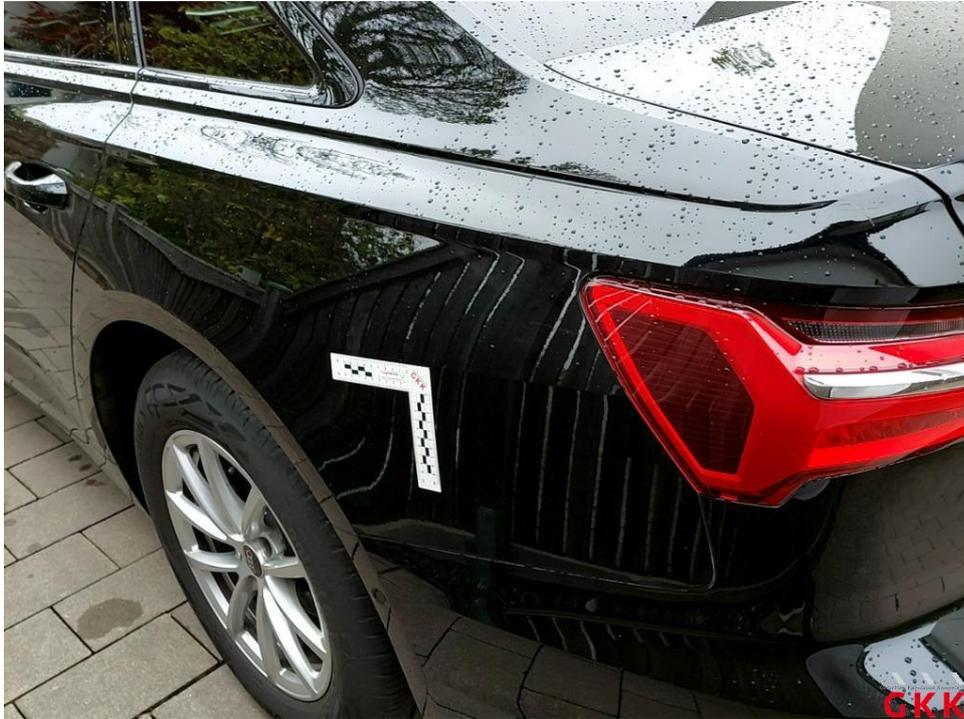
Seitenwand links, verkratzt (Bild 19, Bild 20, Bild 21)

Bild 19. Seitenwand links, verkratzt, lackieren

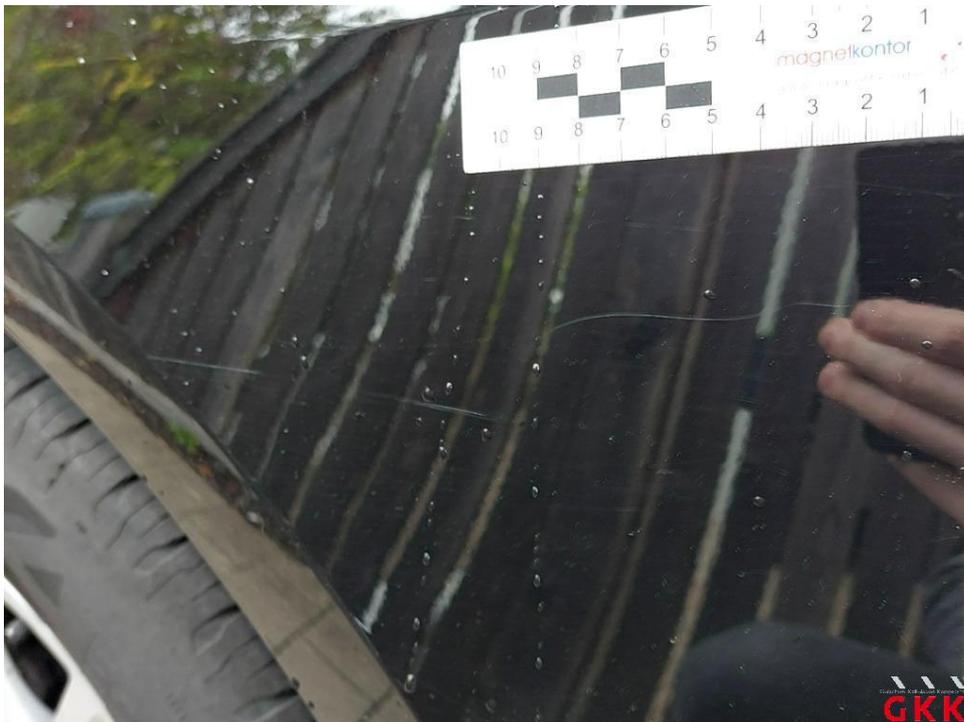
Bild 20. Seitenwand links, verkratzt, lackieren

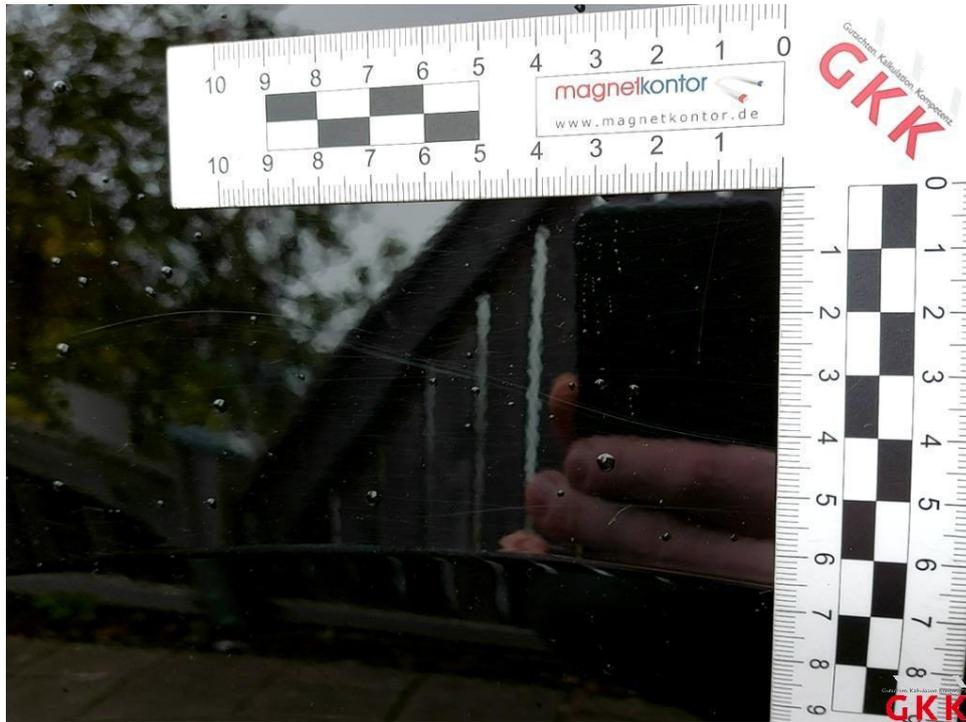
Bild 21. Seitenwand links, verkratzt, lackieren

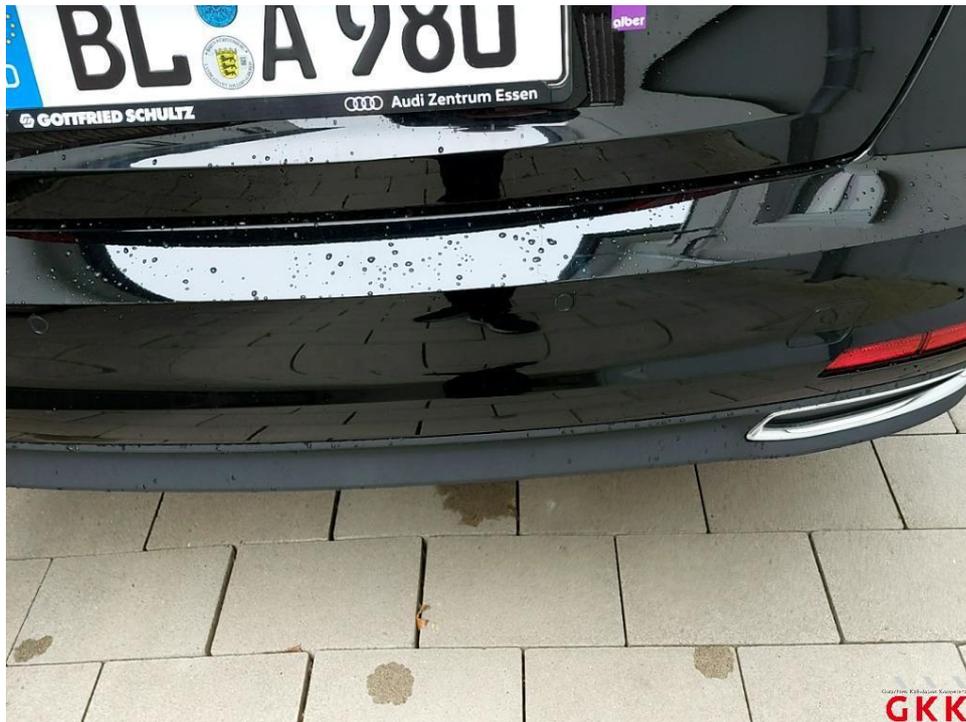
Stoßfänger hinten Verkleidung -lackiert-, verkratzt (Bild 22, Bild 23)

Bild 22. Stoßfänger hinten, Verkleidung -lackiert-, verkratzt, Smartrepair

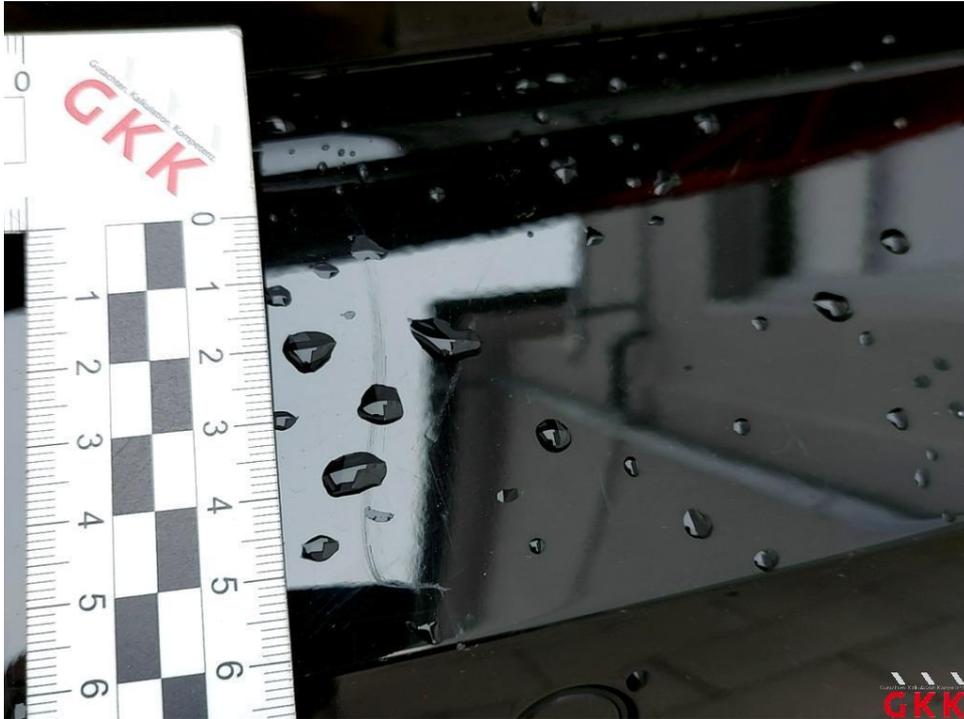
Bild 23. Stoßfänger hinten, Verkleidung -lackiert-, verkratzt, Smartrepair

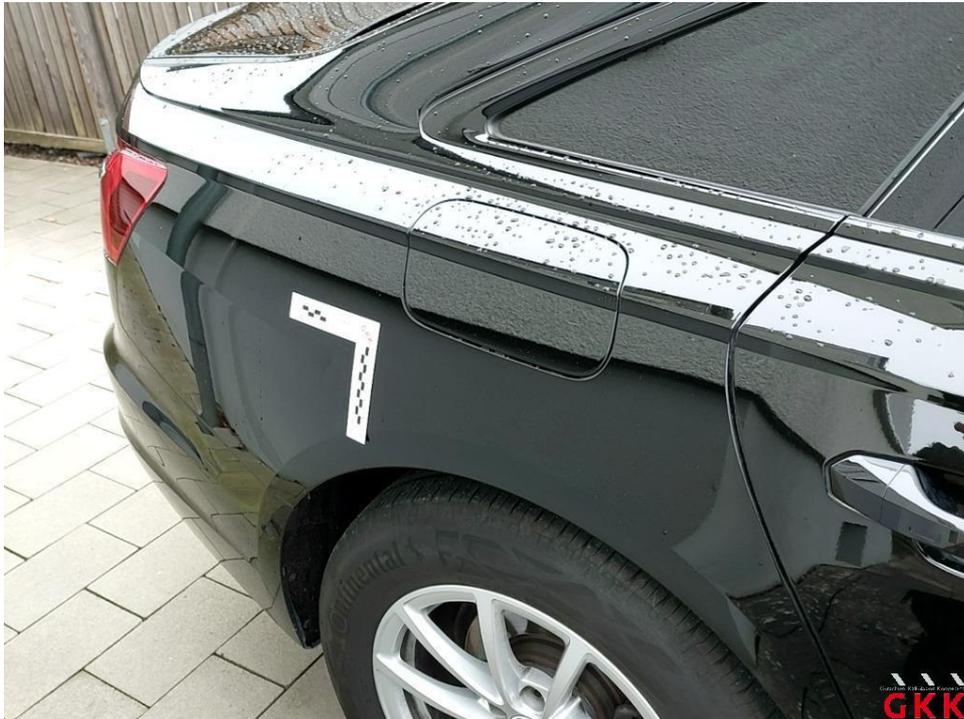
Seitenwand rechts, beschädigt (Bild 24, Bild 25, Bild 26)

Bild 24. Seitenwand rechts, beschädigt, instand setzen - lackieren

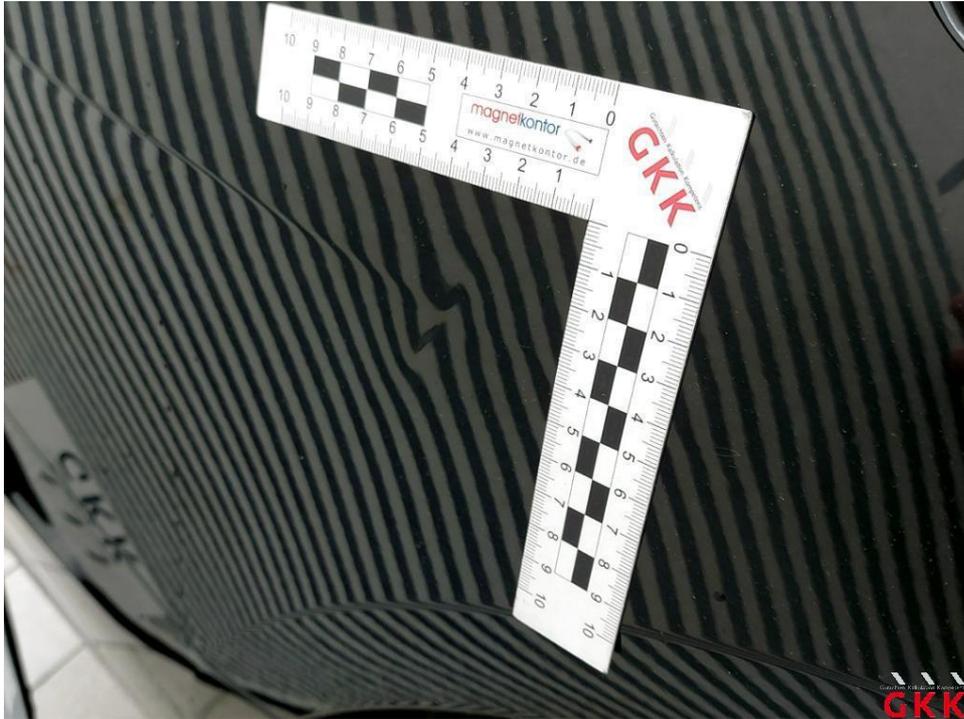
Bild 25. Seitenwand rechts, beschädigt, instand setzen - lackieren

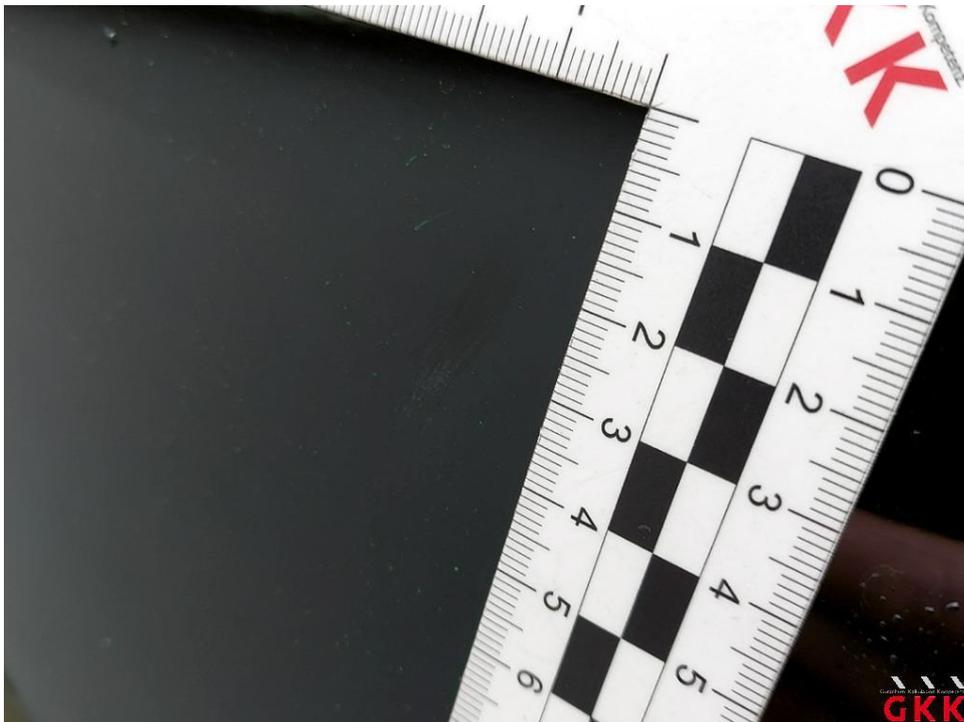
Bild 26. Seitenwand rechts, beschädigt, instand setzen - lackieren

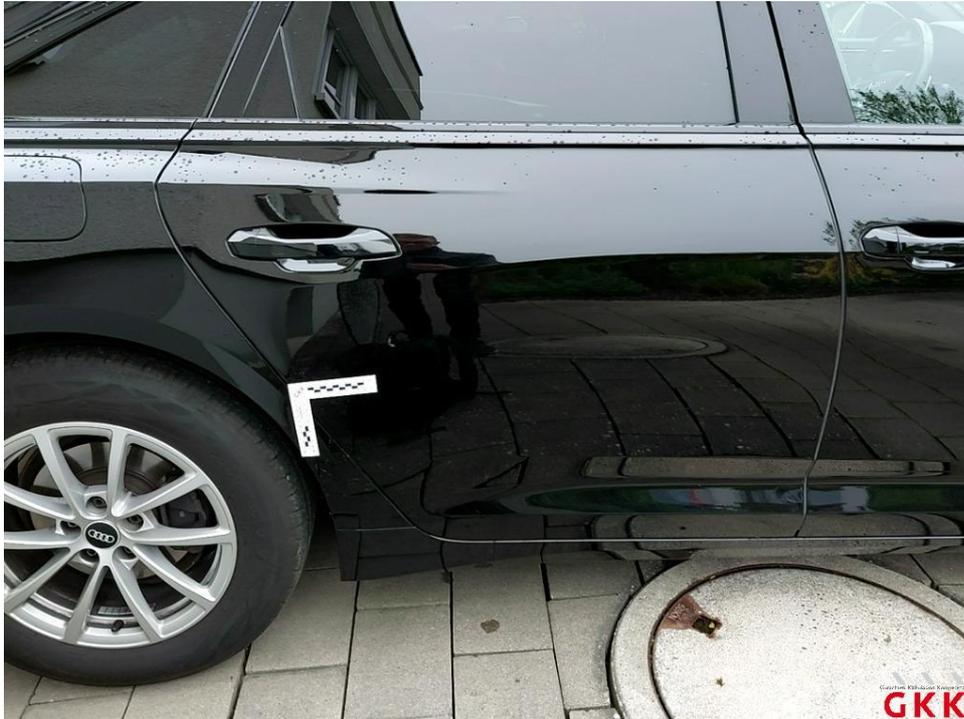
Tür hinten rechts, verkratzt (Bild 27, Bild 28, Bild 29)

Bild 27. Tür hinten rechts, verkratzt, lackieren

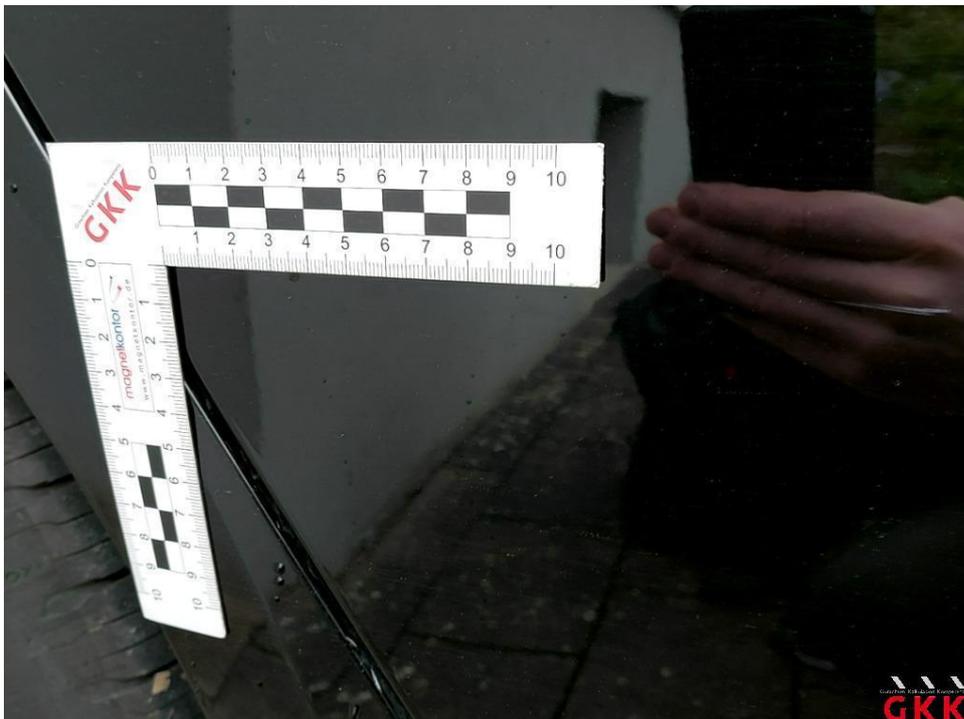
Bild 28. Tür hinten rechts, verkratzt, lackieren

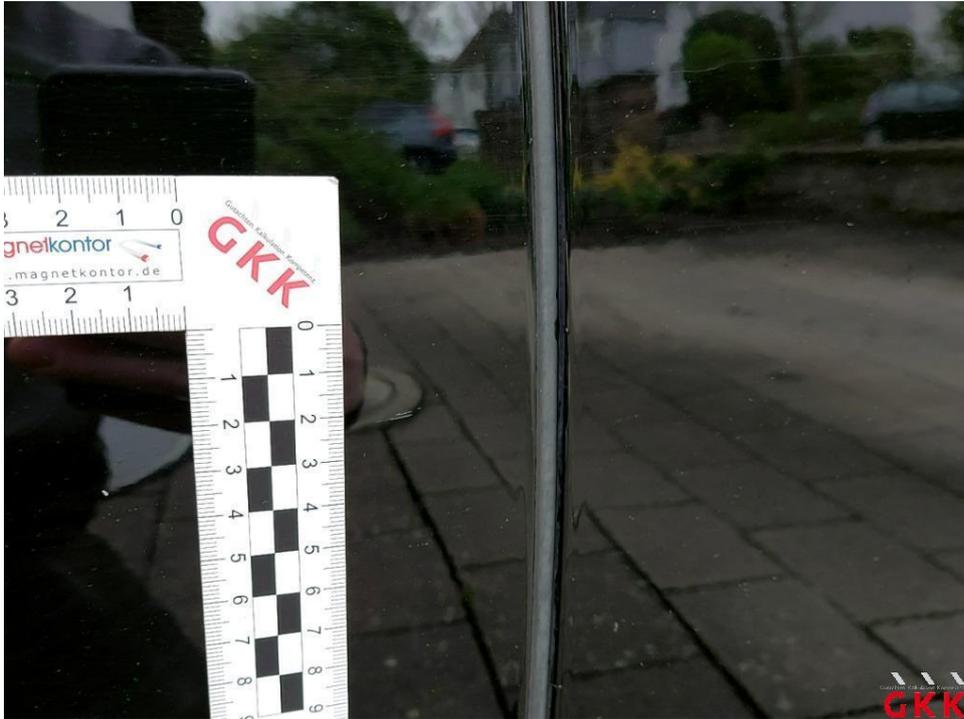
Bild 29. Tür hinten rechts, verkratzt, lackieren

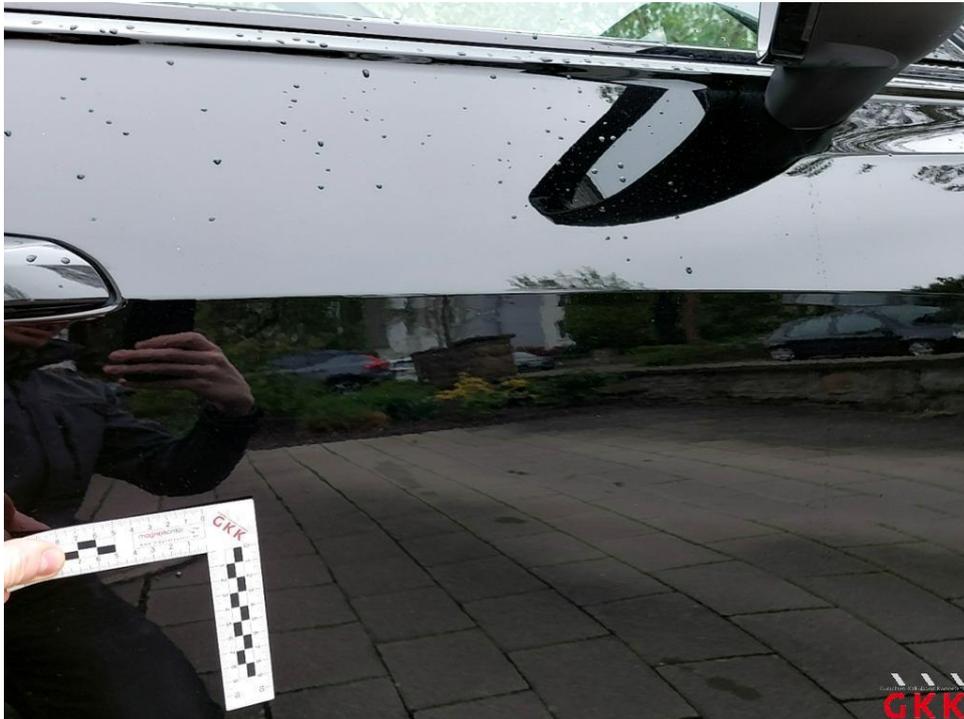
Tür vorne rechts, verkratzt (Bild 30, Bild 31)

Bild 30. Tür vorne rechts, verkratzt, Smartrepair

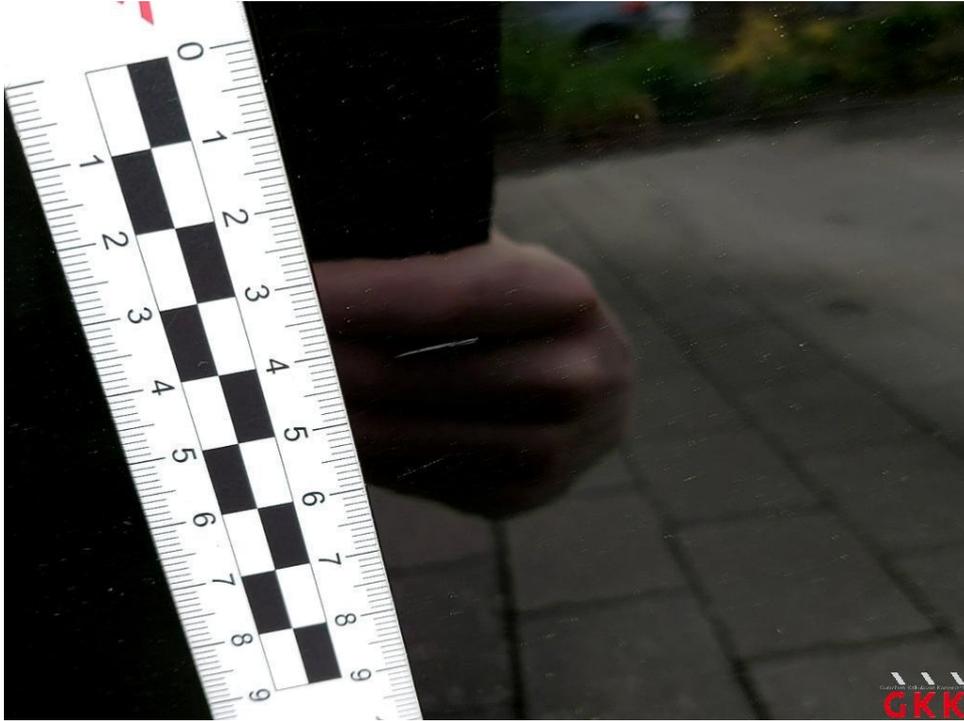
Bild 31. Tür vorne rechts, verkratzt, Smartrepair

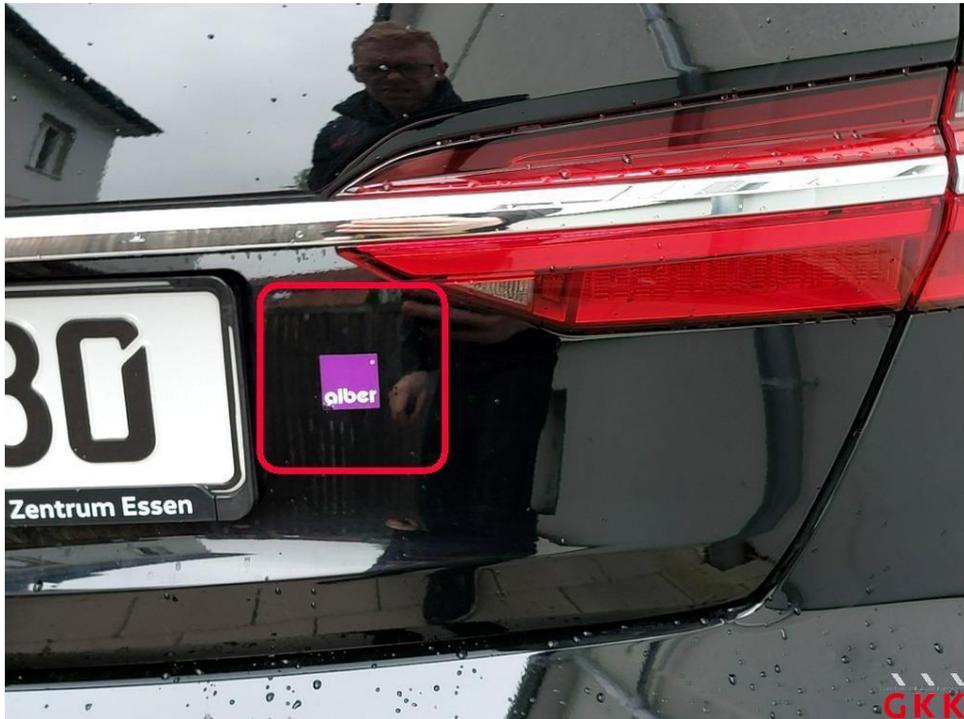
Beschriftungs- / Werbefolie, beklebt (Bild 32, Bild 33)

Bild 32. Beschriftungs- / Werbefolie, beklebt, entkleben

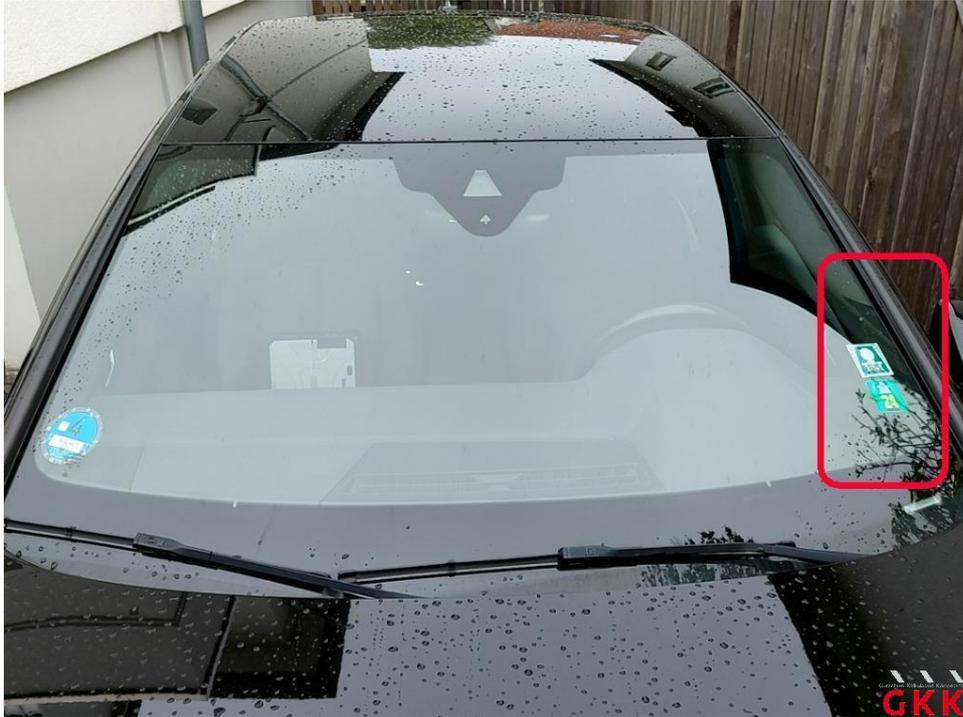
Bild 33. Beschriftungs- / Werbefolie, beklebt, entkleben
