Wertgutachten

Ihr Auftrag vom	22.04.2025 durch Raiffeisen-Impuls Fuhrparkmanagement GmbH & Co. KG
Besichtigungsort	36272 Niederaula, Industriestraße 11
Besichtigungsdatum	30.04.2025
Referenznummern	0002061716

Fahrzeugident.-Nr. WF0NXXGCHNNY35796

Fahrzeugart	PKW - Schräghecklimousine	Farbton / Lackart	Frost-Weiß / Uni
Hersteller	Ford	Nächste HU	keine Angabe
Typ / Verkaufsbez.	Focus Lim. 1.5 TDCI Cool & Connect	Laufleistung abgelesen	154.722 km
Erstzulassung	29.03.2022	Emissionsklasse	keine Angabe
Getriebe / Gänge	Automatik / 8	Sitzplätze / Türen	5 / 5
Achsen / angetrieben	2 / 1	Anzahl Besitzer	keine Angabe
Motorart	Reihenmotor / Diesel	Hubraum / Nennleistung	1.499 ccm / 88 KW
Antriebsart	Frontantrieb

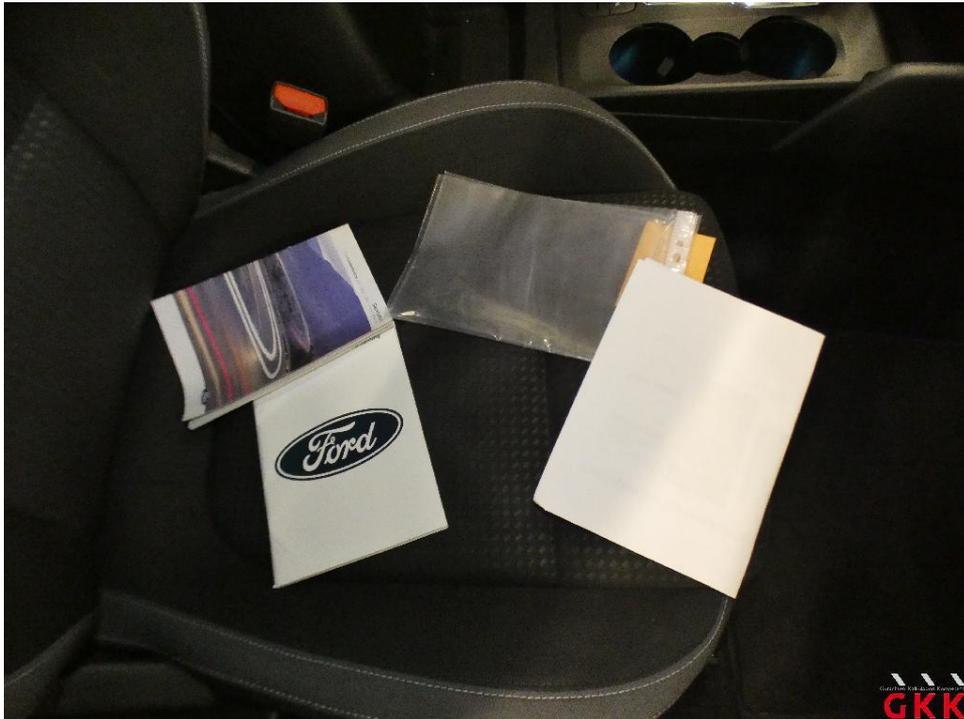
Bild 17 Bordmappe, Bedienungsanleitung, fehlt, ersetzen

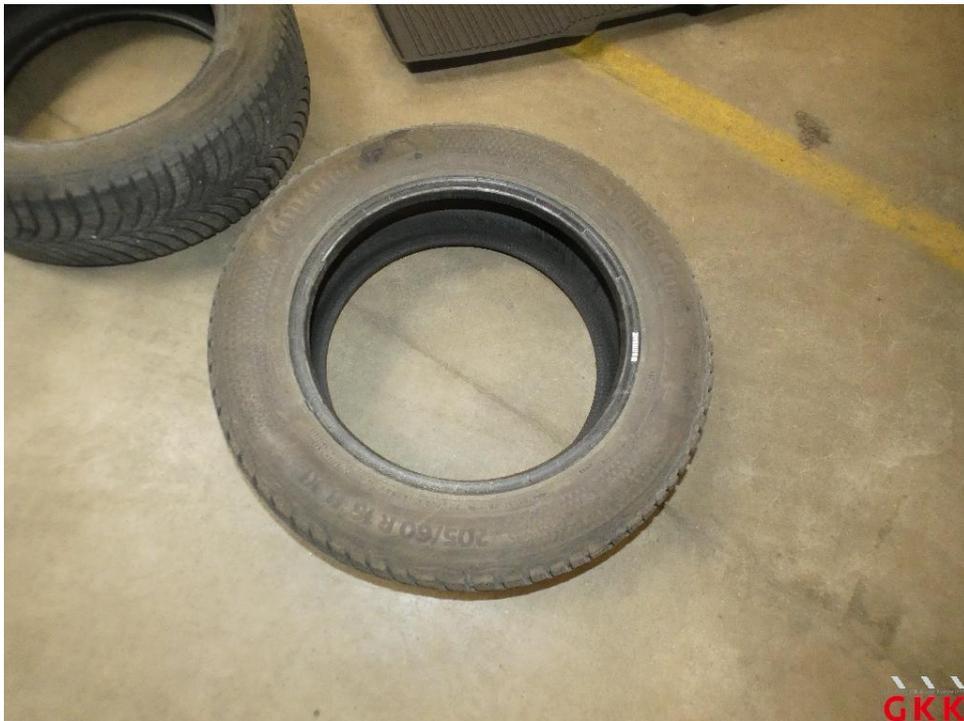
Ohne Zuordnung (Angaben ohne MwSt.)	Reparaturkosten	MW
1X Reifen / beiliegend, falsche Reifenart, ersetzen (Bild 18)	98,61 €	98,61 €

Bild 18 1X Reifen / beiliegend, falsche Reifenart, ersetzen

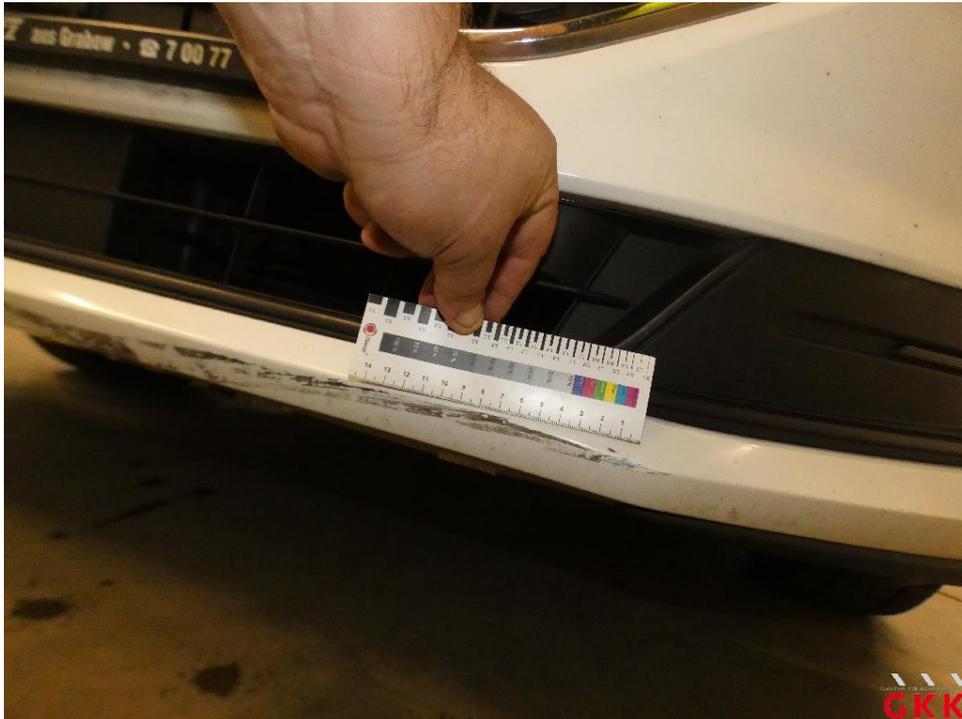
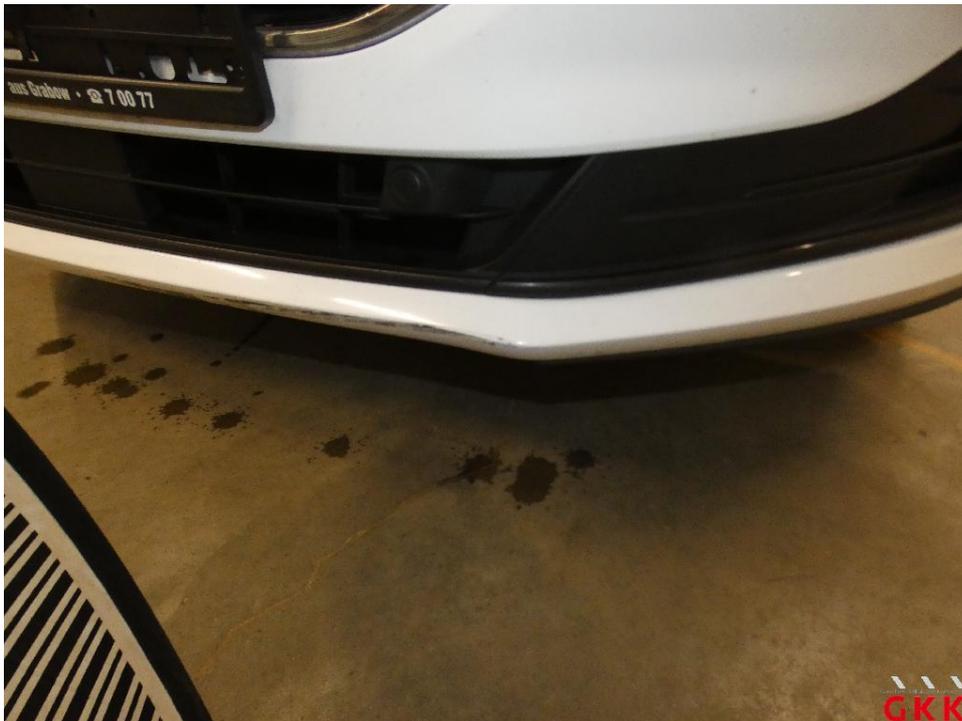
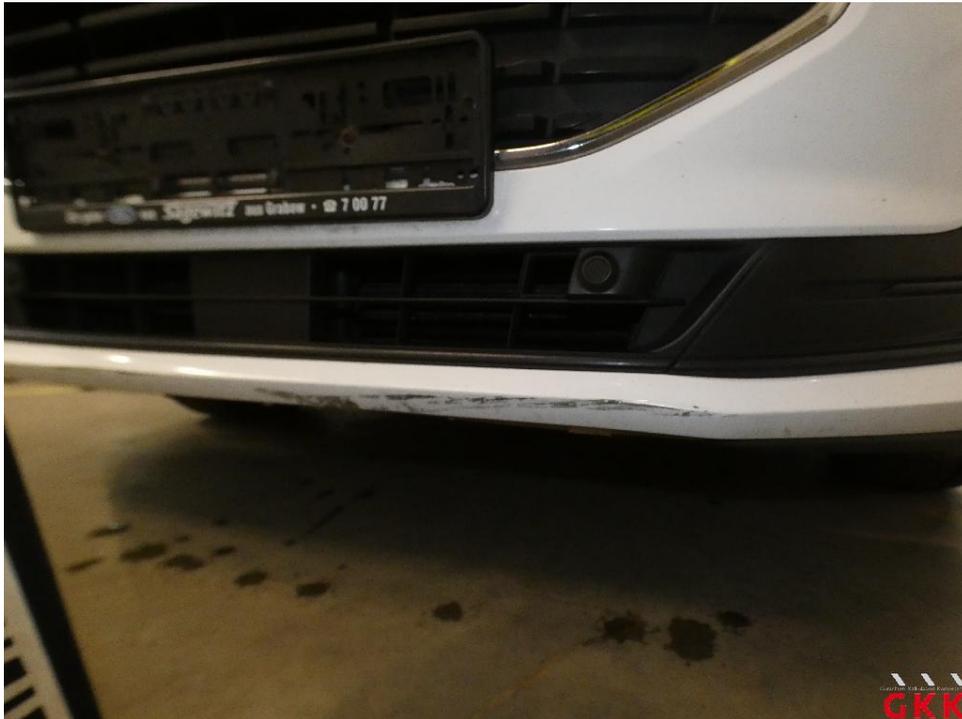
Wertbeeinflussende Faktoren		
Front (Angaben ohne MwSt.)	Reparaturkosten	MW
Stoßfänger vorne Verkleidung -lackiert-, beschädigt, ersetzen (Bild 19, Bild 20, Bild 21)	1106,78 €	498,05 €
Heck (Angaben ohne MwSt.)	Reparaturkosten	MW
Stoßfänger hinten Verkleidung -lackiert-, verkratzt, lackieren (Bild 22, Bild 23)	888,38 €	399,77 €
Exterieur (Angaben ohne MwSt.)	Reparaturkosten	MW
Beschriftungs- / Werbefolie, beklebt, entkleben	160,00 €	160,00 €
Technik (Angaben ohne MwSt.)	Reparaturkosten	MW
Abgassystem Additiv AdBlue, Servicehinweis, auffüllen (Bild 24)	30,91 €	30,91 €
Zubehör, Bordwerkzeug (Angaben ohne MwSt.)	Reparaturkosten	MW
Bordmappe Bedienungsanleitung, fehlt, ersetzen (Bild 17)	15,00 €	15,00 €
Sonstiges (Angaben ohne MwSt.)	Reparaturkosten	MW
HU (Hauptunters.) PKW / Transporter, kein gültiger Nachweis vorhanden, durchführen	121,85 €	121,85 €
Inspektion groß Mittelklasse, kein gültiger Nachweis vorhanden, durchführen (Bild 16)	634,54 €	634,54 €

Bild 19 Stoßfänger vorne, Verkleidung -lackiert-, beschädigt, ersetzen

Bild 20 Stoßfänger vorne, Verkleidung -lackiert-, beschädigt, ersetzen

Bild 21 Stoßfänger vorne, Verkleidung -lackiert-, beschädigt, ersetzen

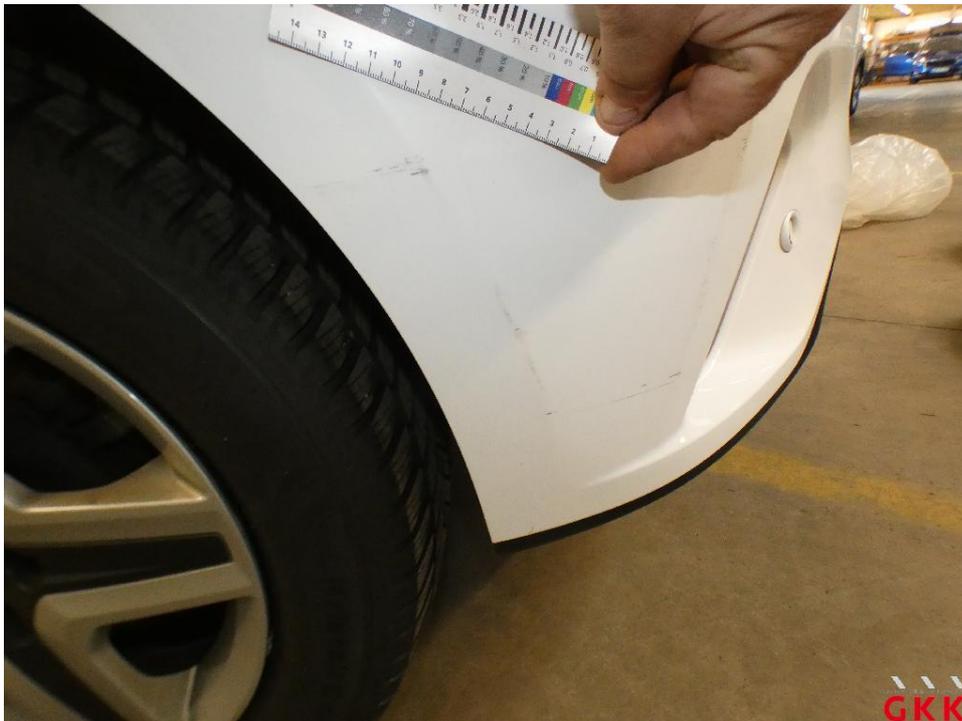
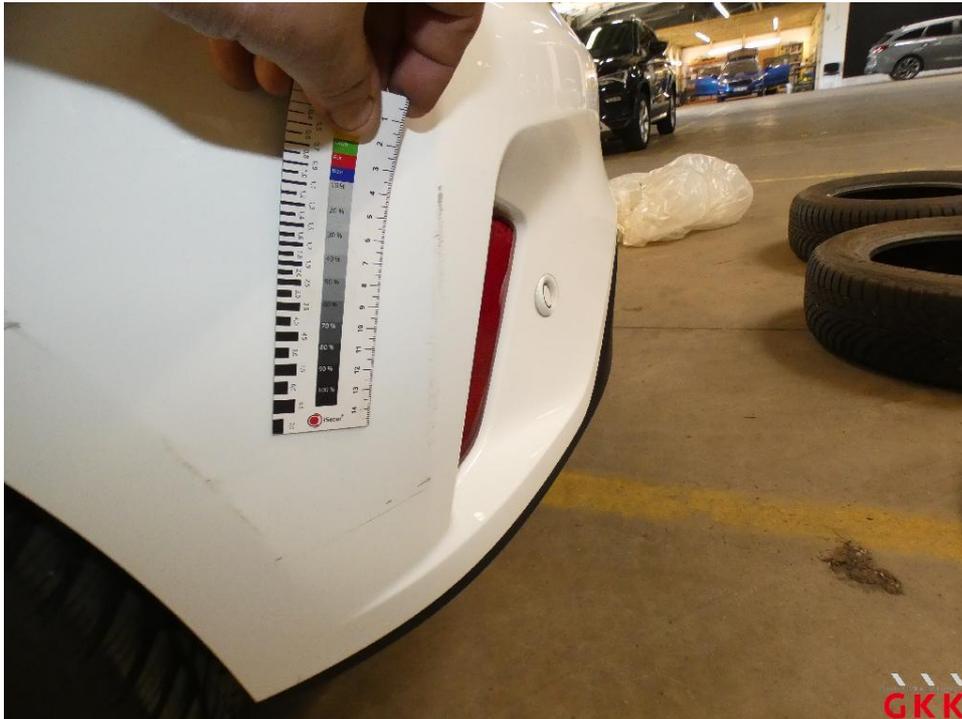
Bild 22 Stoßfänger hinten, Verkleidung -lackiert-, verkratzt, lackieren

Bild 23 Stoßfänger hinten, Verkleidung -lackiert-, verkratzt, lackieren

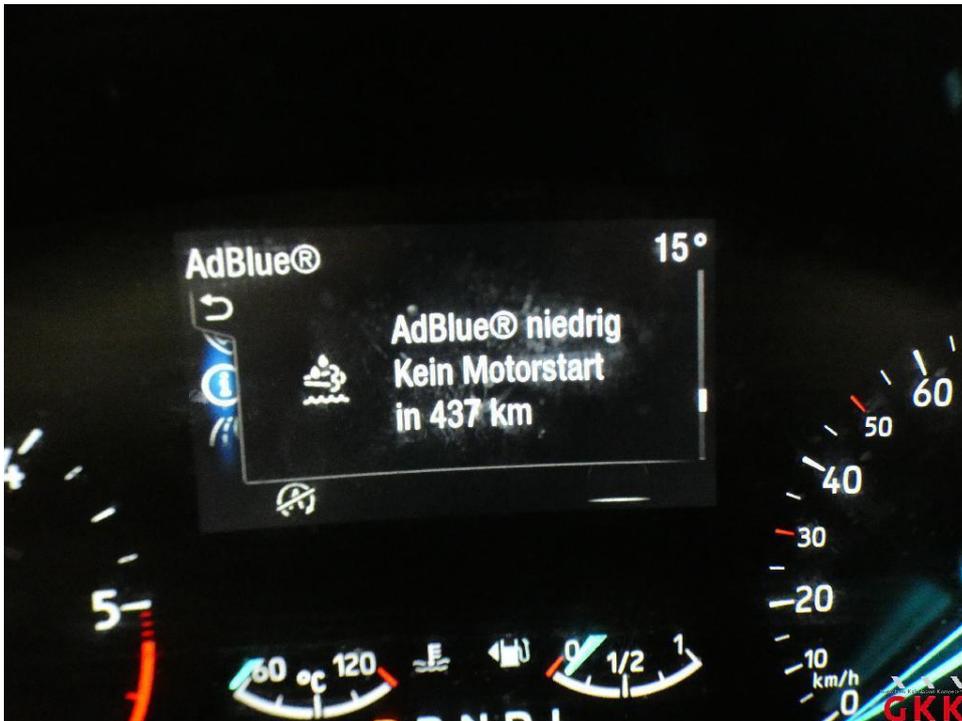
Bild 24 Abgassystem, Additiv AdBlue, Servicehinweis, auffüllen
