Zustandsbericht

Hersteller	BMW	Besichtigungszustand	bedingt: Licht/Nässe/ Schmutz
Typ/Modell	3er-Reihe 330e Touring Advantage Automatic Kombi5- türig 1998 ccm 292 PS / 215 KW Elektrisch 8-Gang Automatik	Laufleistung (abgelesen)	80.462 km
Fahrgestellnummer	WBA6N31040FL07144	Erstzulassung	25.03.2021

Besichtigungsdatum: 28.04.2025
Protokollnummer: 39513267

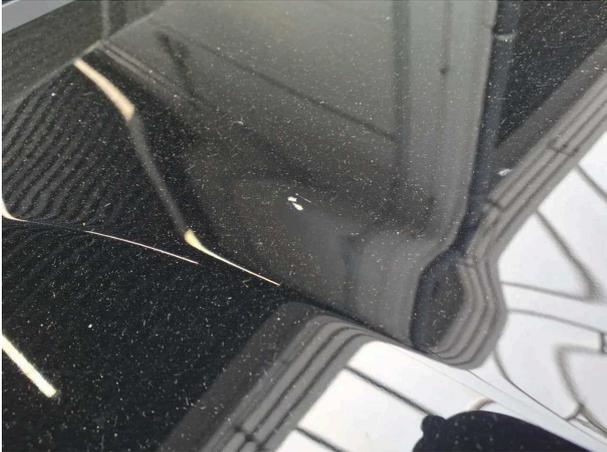
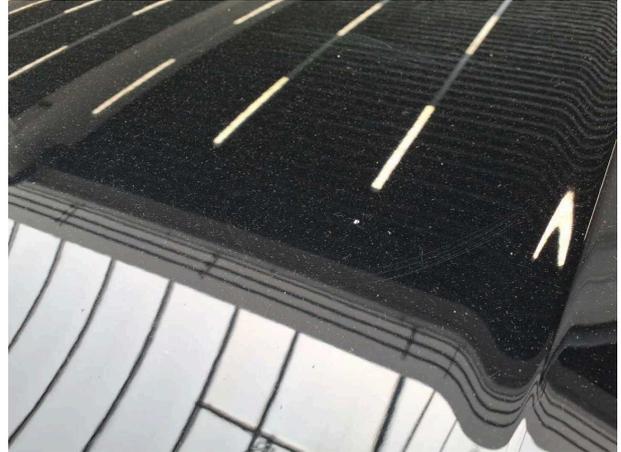
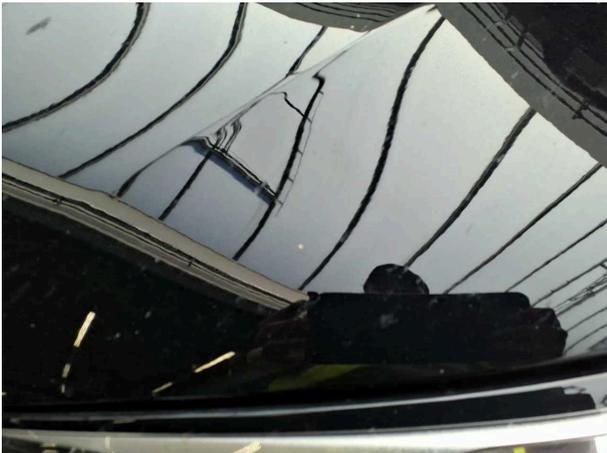
Nr.	Bauteilgruppe	Beschreibung
1	Unterlagen	HU Bescheinigung (Fehlt) - erneuern
2	Motorhaube	Motorhaube - Steinschlag - instandsetzen und lackieren

Beschädigung #2: Motorhaube: Motorhaube - Steinschlag - instandsetzen und lackieren
