**WBA5X91010FL21740**

## Zustandsbericht

Date d'inspection: 29 avr. 2025

**Numéro de protocole: 39500825**

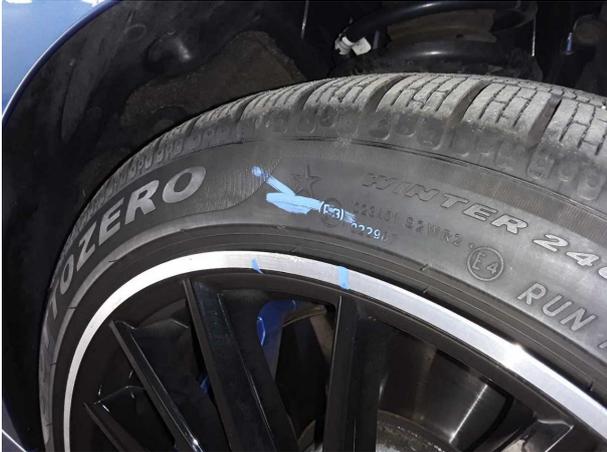
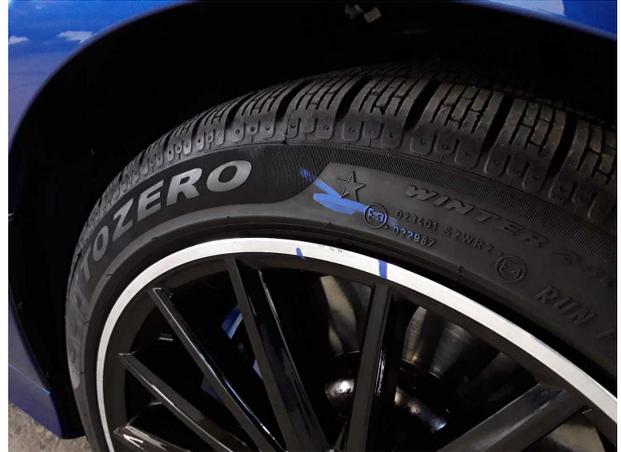
**Domage #1:** Roue / Pneumatiques: Jante alliage avant droite - Eraflé - Pas de moins-value

**Domage #1:** Roue / Pneumatiques: Jante alliage avant droi... - Eraflé - Pas de moins-value

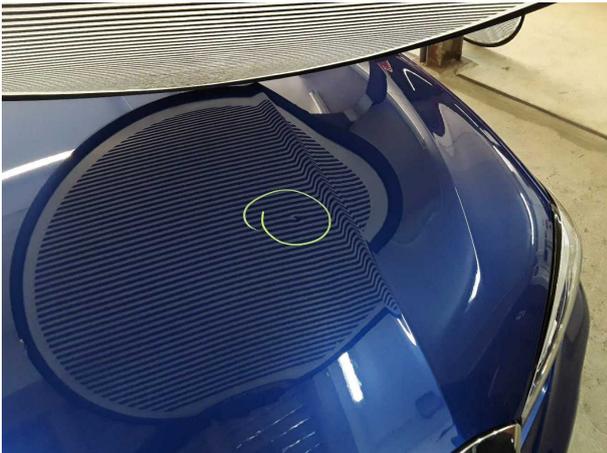
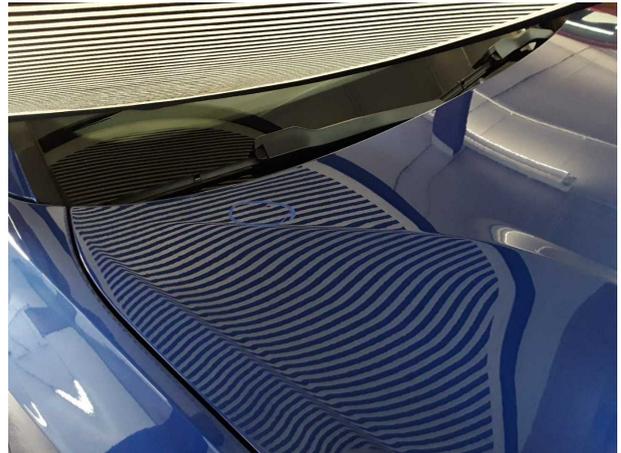
**Domage #2:** Capot moteur: Capot moteur - bosse(s) - Bon travail de réparation

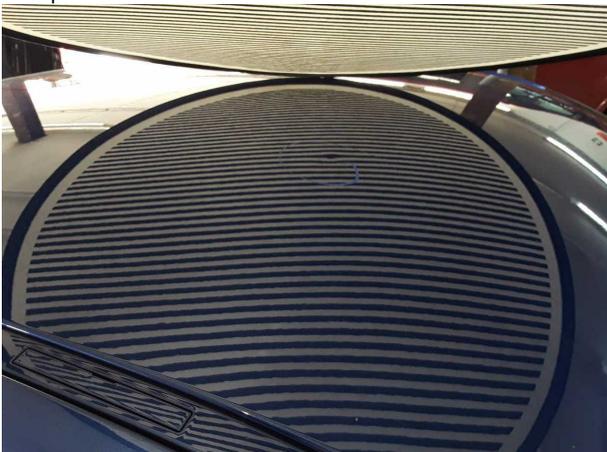
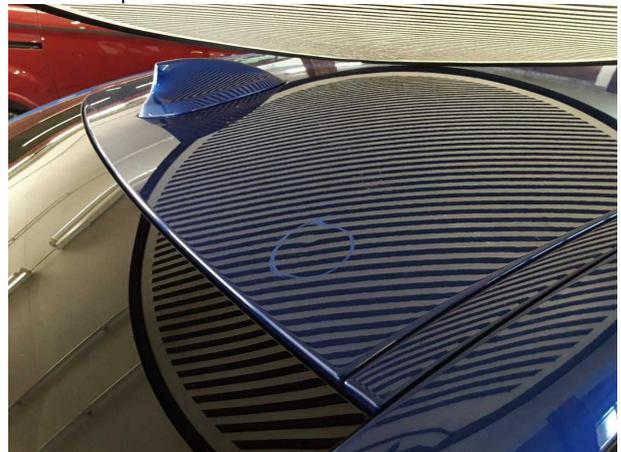
**Domage #3:** Toit: Toit - bosse(s) - Bon travail de réparation

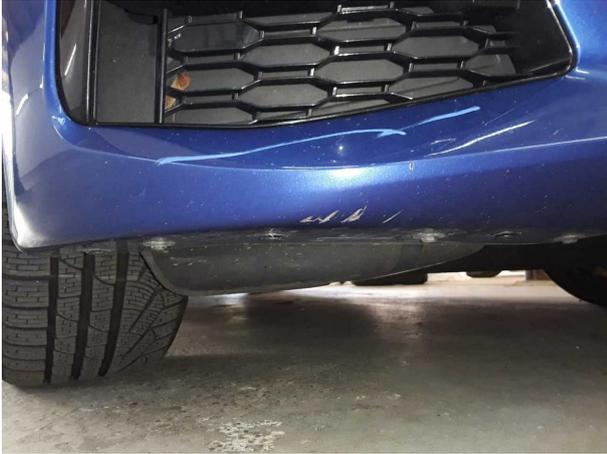
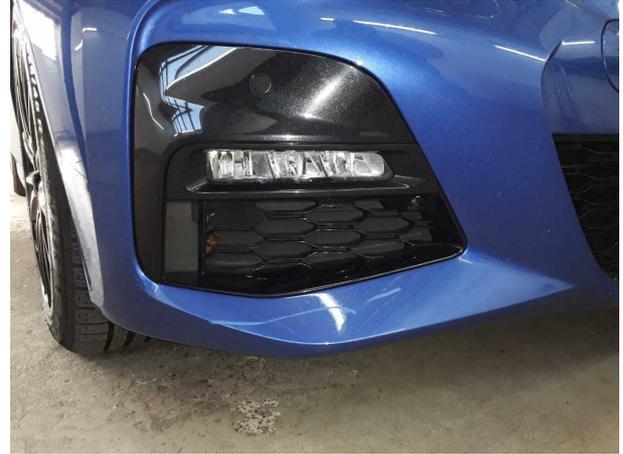
**Domage #4:** Pare-chocs avant: Pare-chocs avant - Erafilé - Réparation intelligente

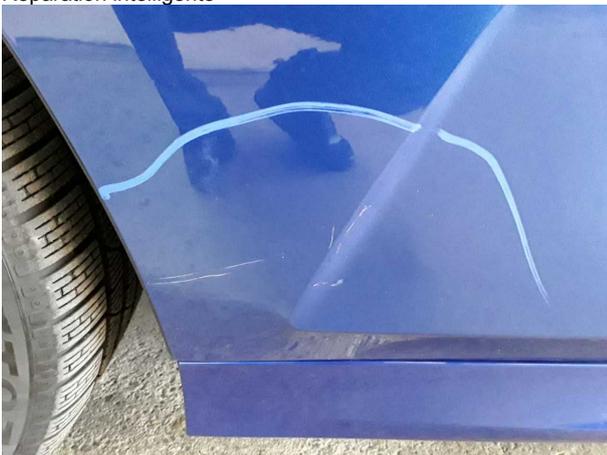
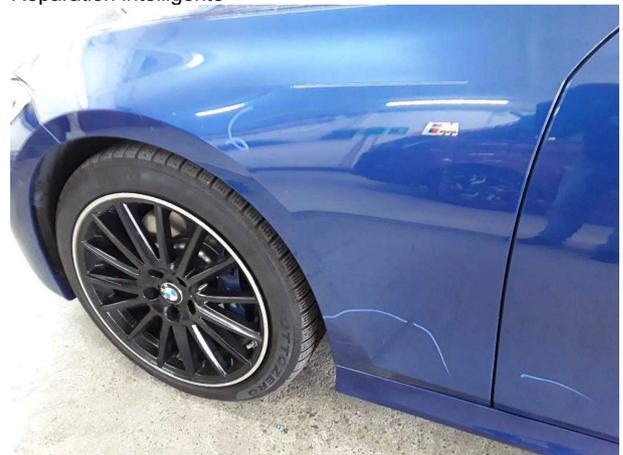
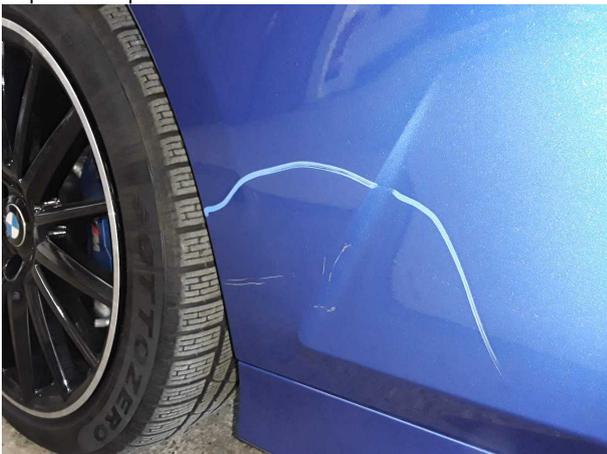
**Domage #5:** Garde-boue gauche: Garde-boue gauche - Erafilé - Réparer et repeindre

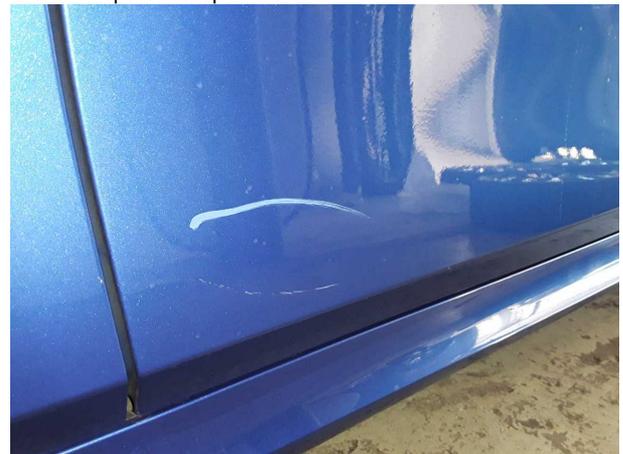
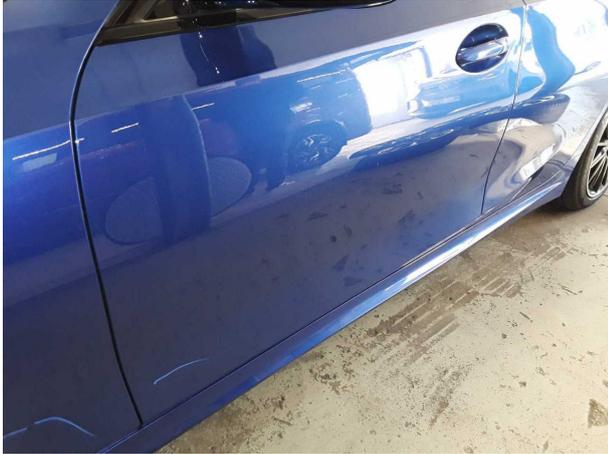
**Domage #6:** Porte AvG: Porte - Erafilé - Réparer et repeindre
