WBA21FY090FS20924

Zustandsbericht

Date d'inspection: 28 avr. 2025

Numéro de protocole: 39496373

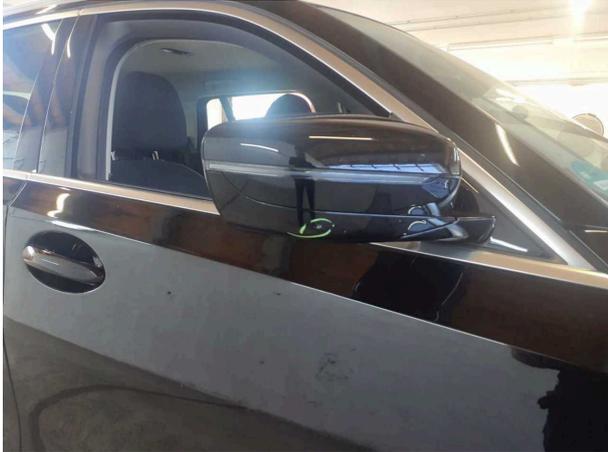
Domage #1: Rétroviseur droit: Logement de rétroviseur - Erafilé - Réparation intelligente

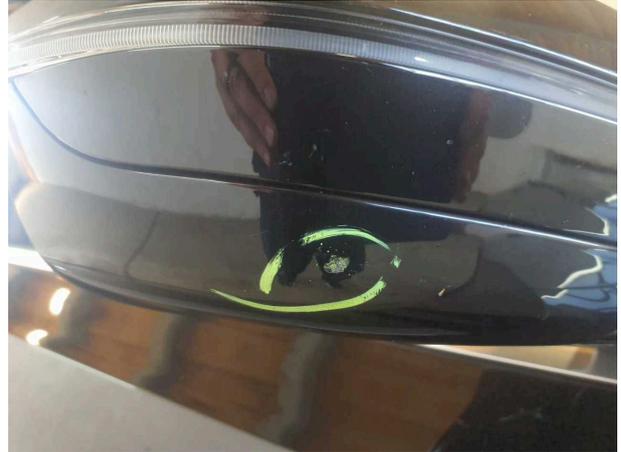
Domage #1: Rétroviseur droit: Logement de rétroviseur - Erafilé - Réparation intelligente

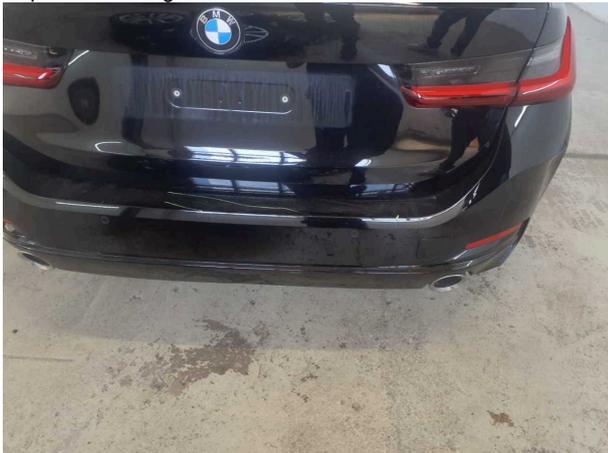
Domage #2: Pare-chocs arrière: Pare-chocs arrière - Erafilé - Réparer et repeindre

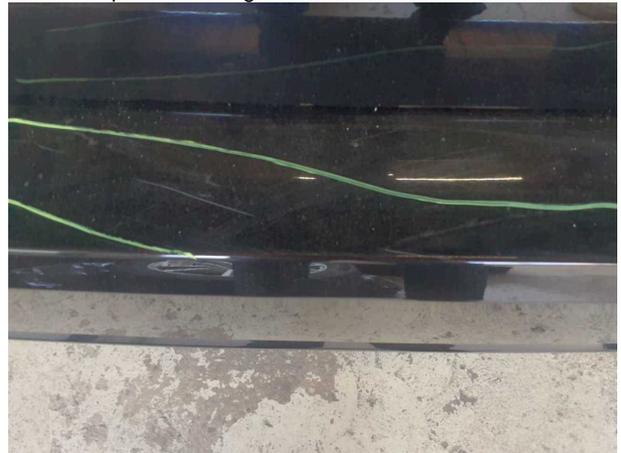
Domage #2: Pare-chocs arrière: Pare-chocs arrière - Erafilé - Réparer et repeindre

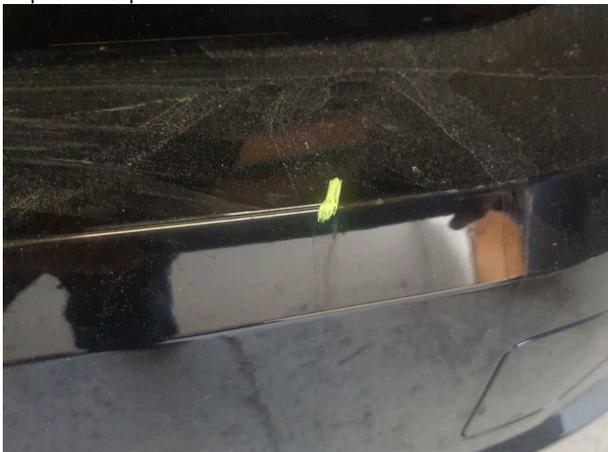
Domage #2: Pare-chocs arrière: Pare-chocs arrière - Erafilé - Réparer et repeindre

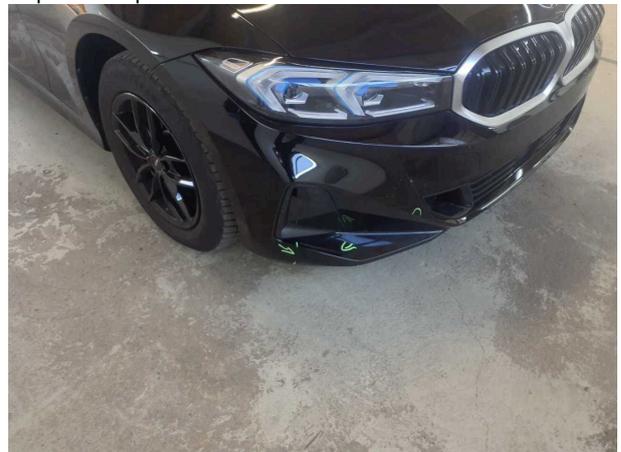
Domage #3: Pare-chocs avant: Pare-chocs avant - Erafilé - Réparer et repeindre

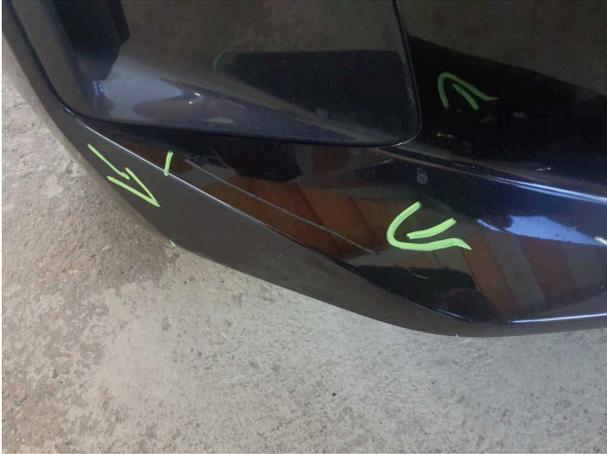
Domage #3: Pare-chocs avant: Pare-chocs avant - Erafilé - Réparer et repeindre

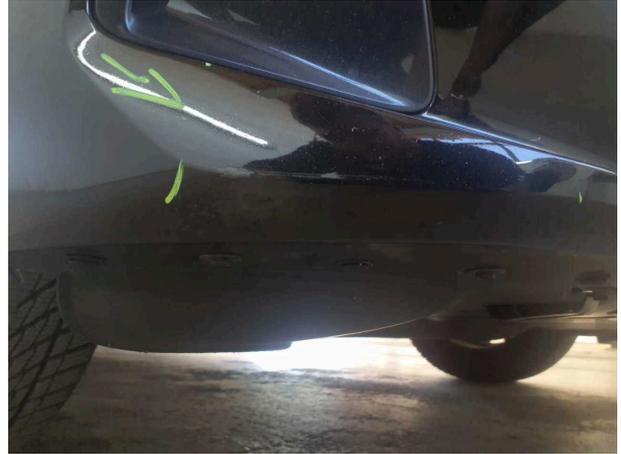
Domage #3: Pare-chocs avant: Pare-chocs avant - Erafilé - Réparer et repeindre

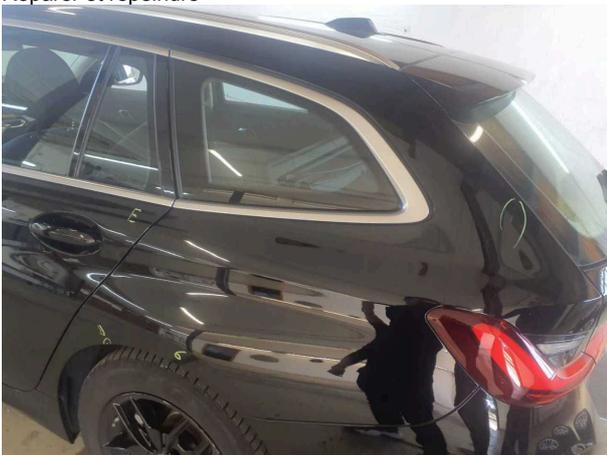
Domage #4: Panneau latéral arrière gauche: Paroi latérale - Erafilé - Réparer et repeindre

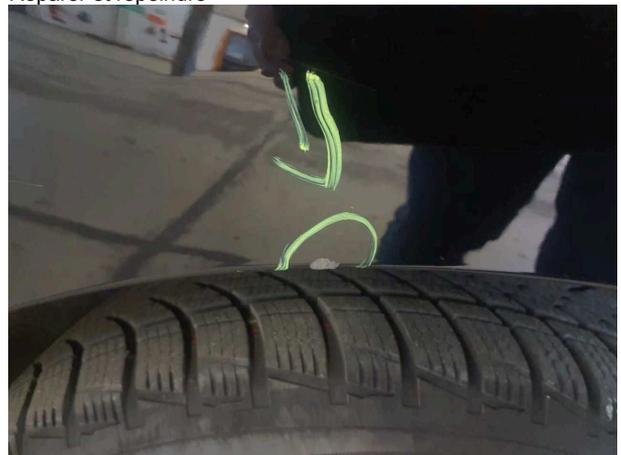
Domage #4: Panneau latéral arrière gauche: Paroi latérale - Erafilé - Réparer et repeindre

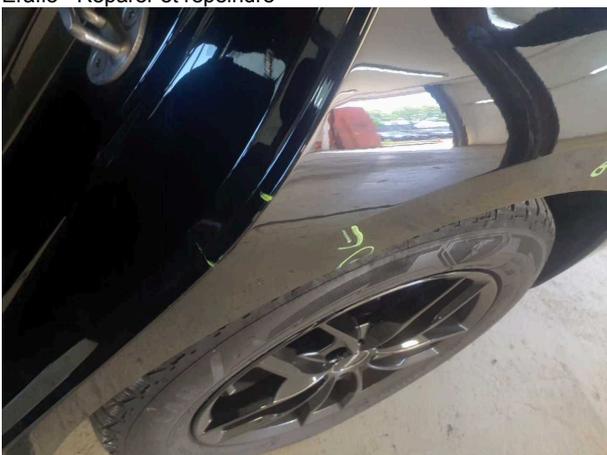
Domage #4: Panneau latéral arrière gauche: Paroi latérale - Erafilé - Réparer et repeindre

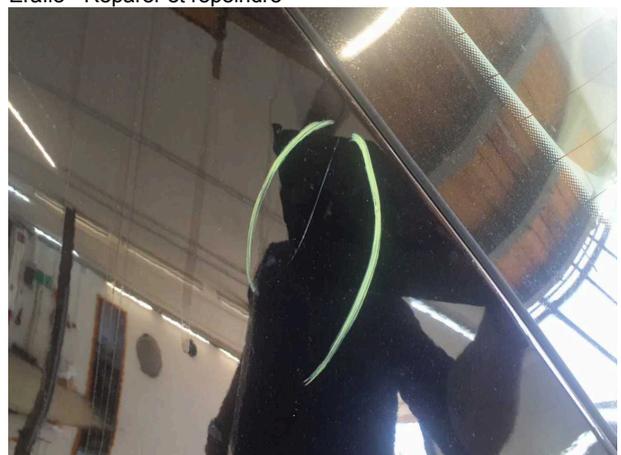
Domage #4: Panneau latéral arrière gauche: Paroi latérale - Erafilé - Réparer et repeindre
