WBA21FY090FS20924

## Zustandsbericht

**TÜV SÜD Auto Plus GmbH**  
Gutenbergstr. 13  
70771 Leinfelden-Echterdingen

**Protokollnummer: 39496373**

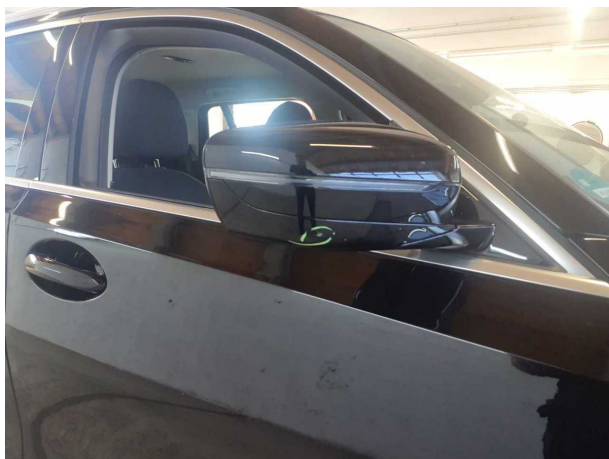
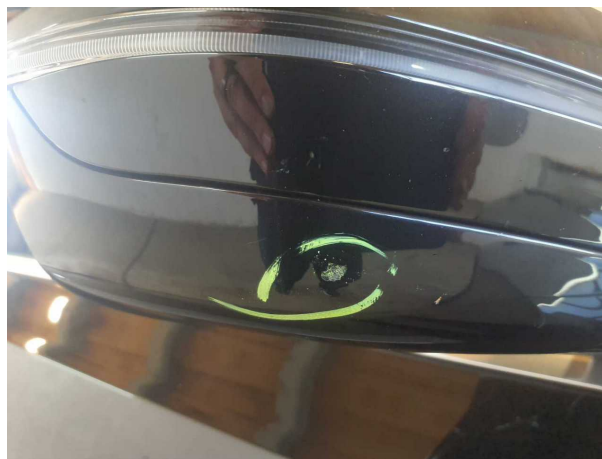
| Nr. | Bauteilgruppe | Beschreibung |
|---|---|---|
| 1 | Außenspiegel rechts | Spiegelgehäuse - verkratzt / verschürft - Smart Repair |

**Beschädigung #1:** Außenspiegel rechts: Spiegelgehäuse - verkratzt / verschürft - Smart Repair

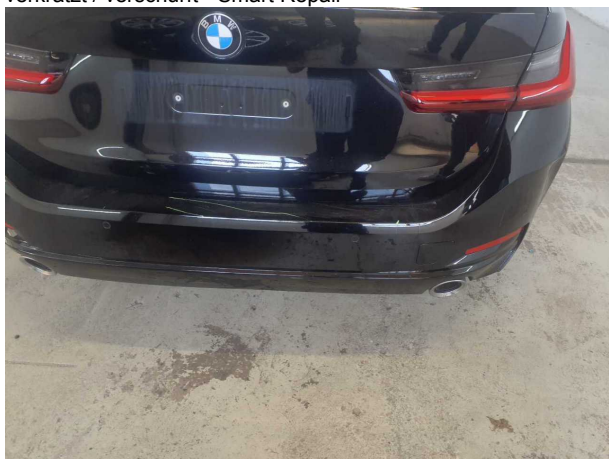
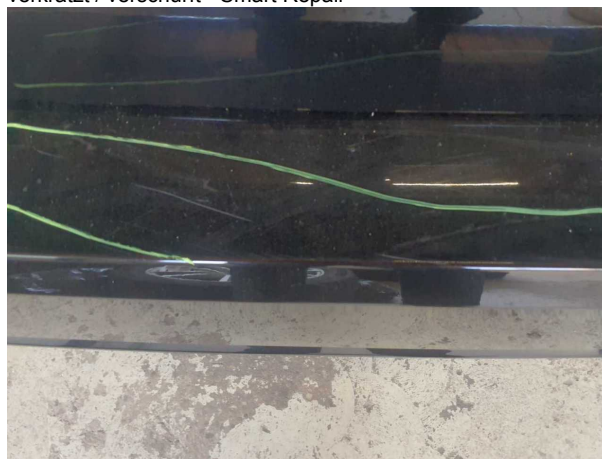
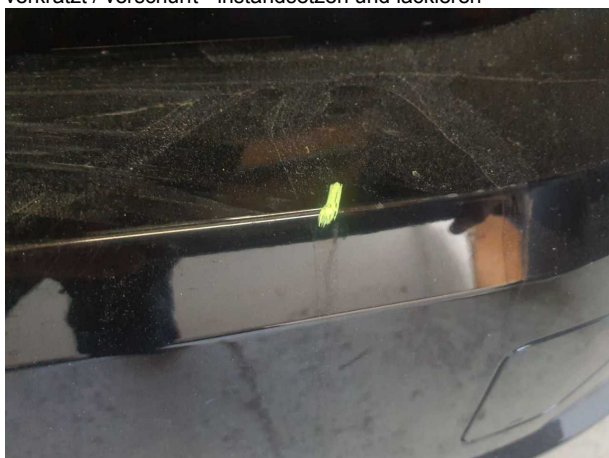
| Nr. | Bauteilgruppe | Beschreibung |
|---|---|---|
| 2 | Stoßfänger hinten | Stoßfänger hinten - verkratzt / verschürft - instandsetzen und lackieren |

**Beschädigung #2:** Stossfänger hinten: Stossfänger hinten - verkratzt / verschürft - instandsetzen und lackieren

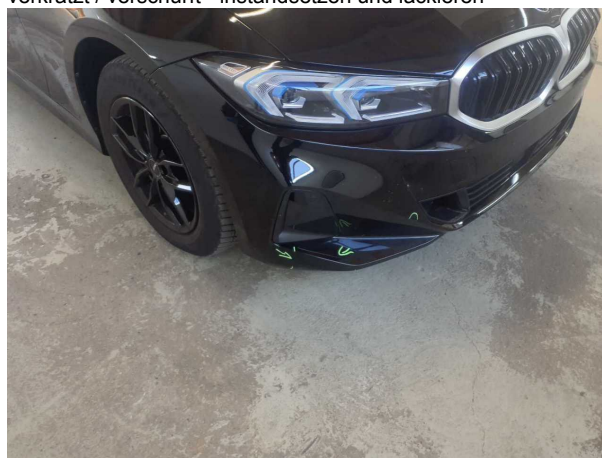
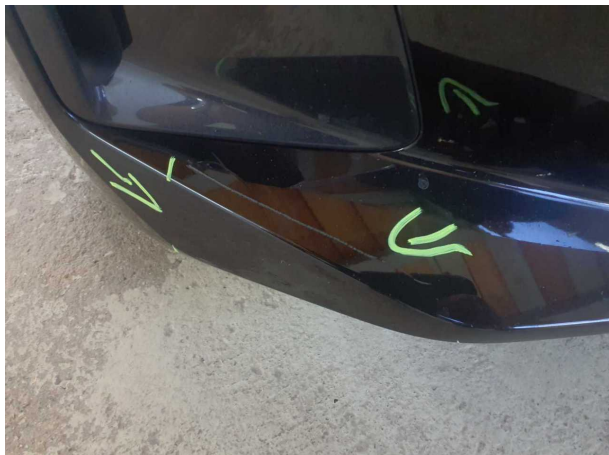
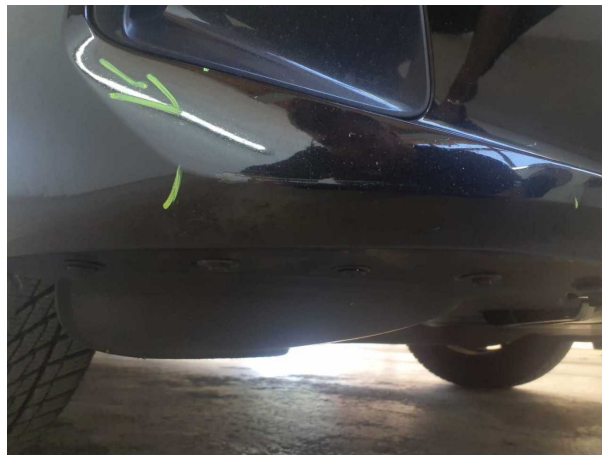
| Nr. | Bauteilgruppe | Beschreibung |
|---|---|---|
| 3 | Stoßfänger vorn | Stoßfänger vorn - verkratzt / verschürft - instandsetzen und lackieren |

**Beschädigung #3:** Stossfänger vorn: Stossfänger vorn - verkratzt / verschürft - instandsetzen und lackieren

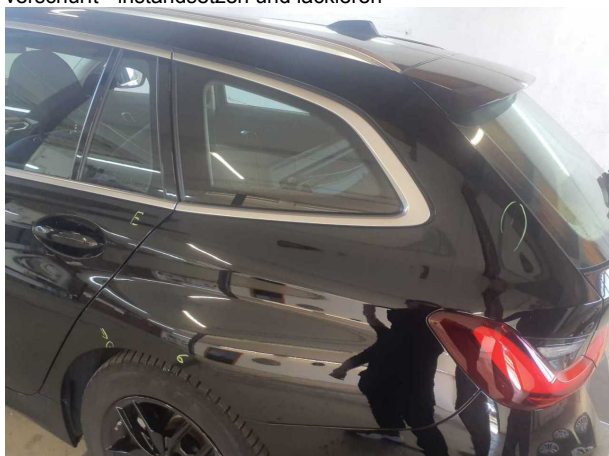
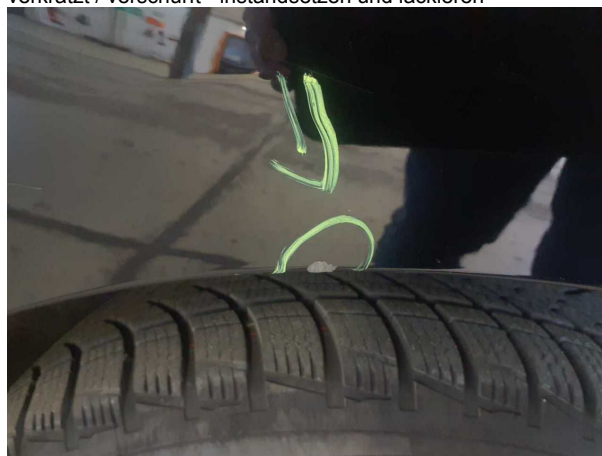
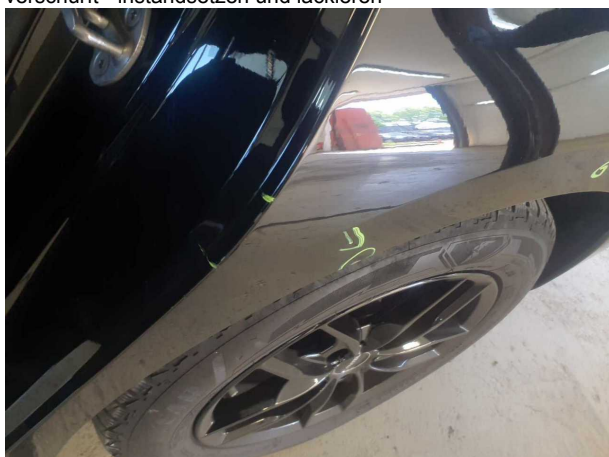
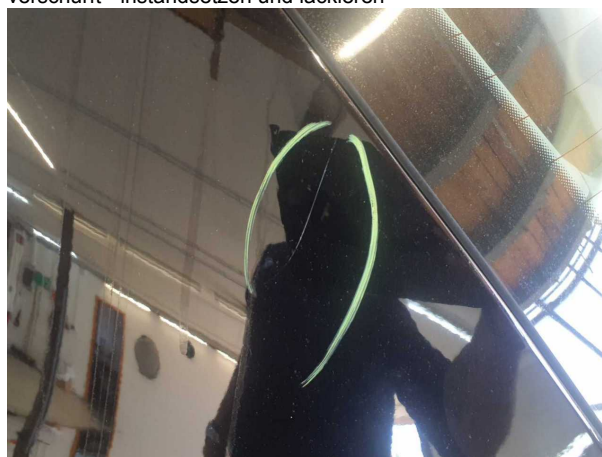
| Nr. | Bauteilgruppe | Beschreibung |
|---|---|---|
| 4 | Seitenwand links | Seitenwand - verkratzt / verschürft - instandsetzen und lackieren |

**Beschädigung #4:** Seitenwand links: Seitenwand - verkratzt / verschürft - instandsetzen und lackieren
