WBA5P51000FN09142

Zustandsbericht

Date d'inspection: 24 avr. 2025

Numéro de protocole: 39444681

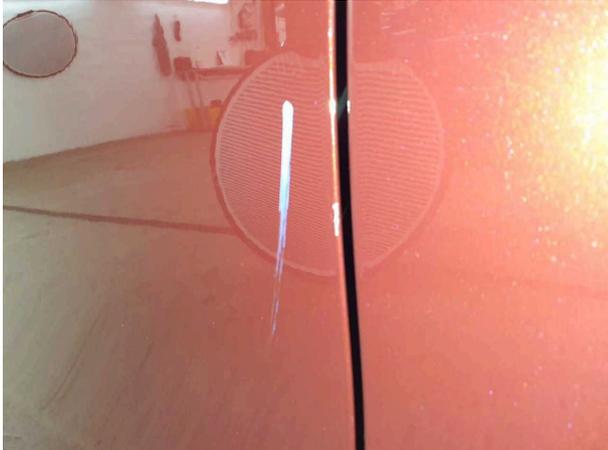
Dommage #1: Porte AvG: Bordure de la porte - Eraflé - Pas de moins-value

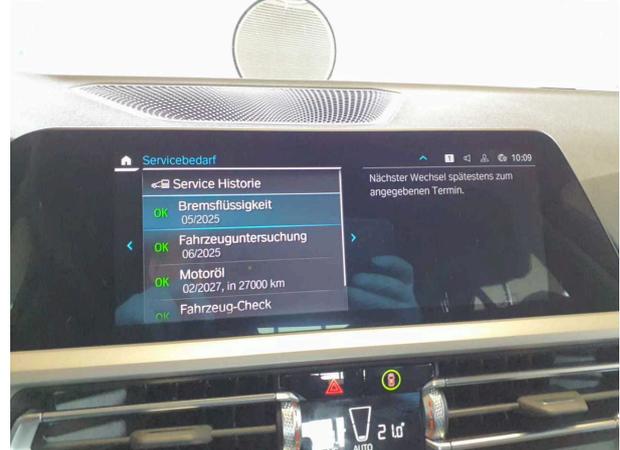
Dommage #2: Système de freinage: Liquide de frein - Exigible - Remplacer

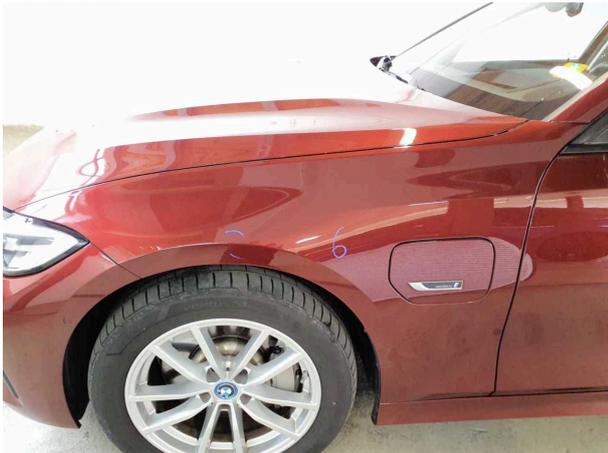
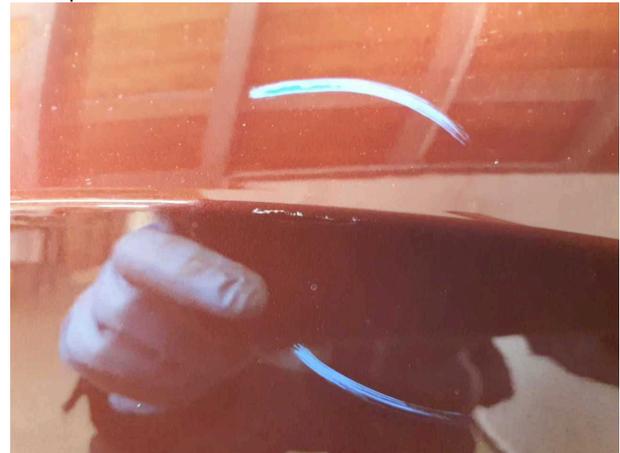
Dommage #3: Garde-boue gauche: Garde-boue gauche - Rayure(s) - Réparation intelligente

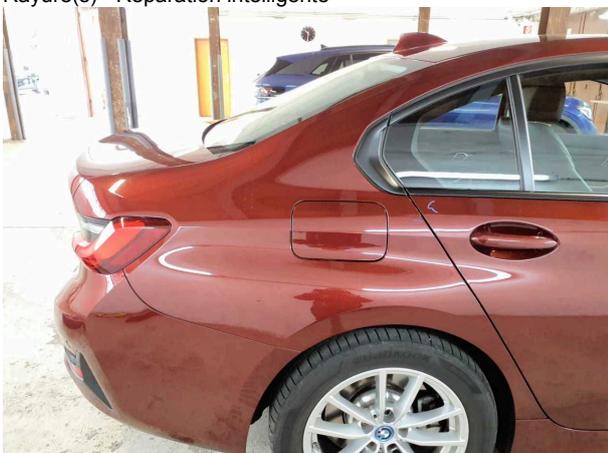
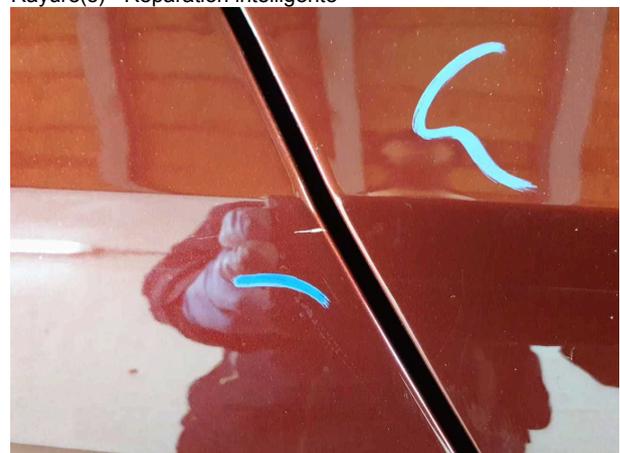
Dommage #4: Panneau latéral arrière droit: Paroi latérale - Rayure(s) - Réparation intelligente

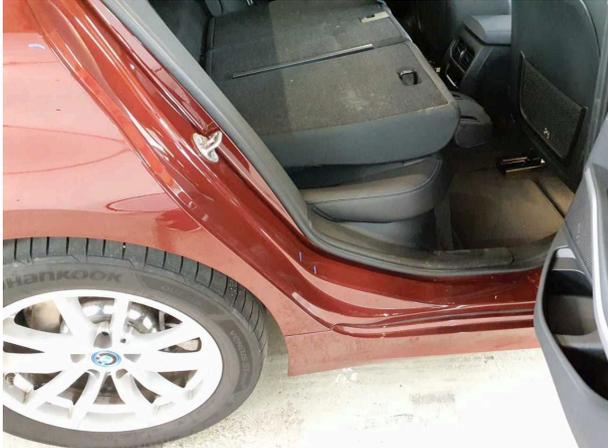
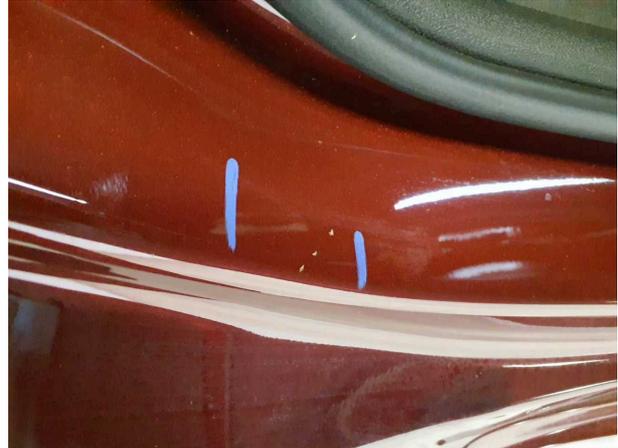
Domage #5: Panneau latéral arrière droit: Accès - Rayure(s) - Réparation intelligente

Domage #5: Panneau latéral arrière droit: Accès - Rayure(... Réparation intelligente

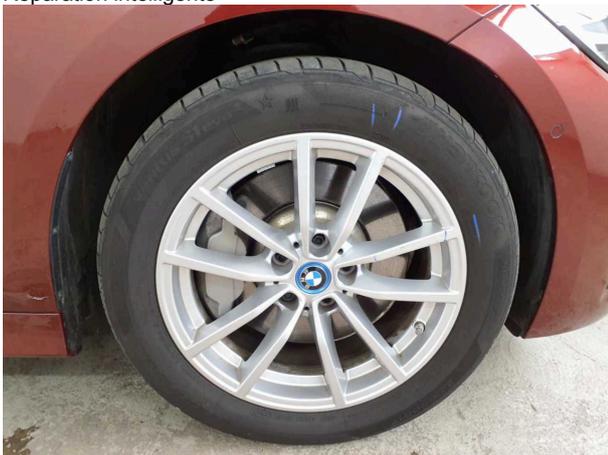
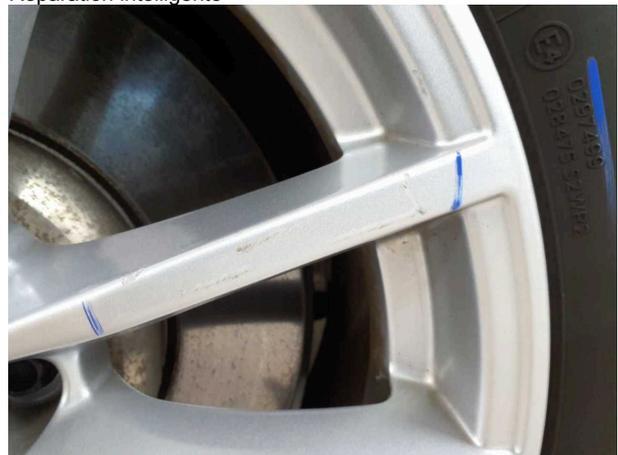
Domage #6: Roue / Pneumatiques: Jante alliage avant droite - Eraflé - Diminution de valeur

Domage #6: Roue / Pneumatiques: Jante alliage avant droi... - Eraflé - Diminution de valeur

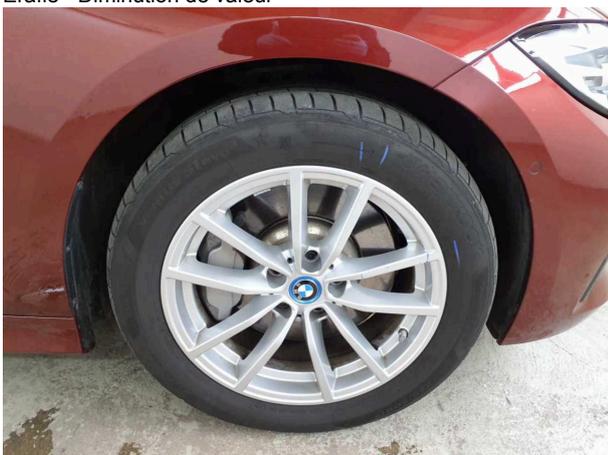
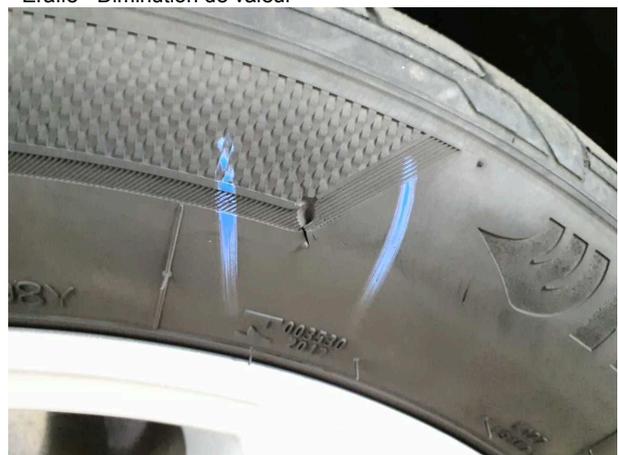
Domage #7: Roue / Pneumatiques: Pneumatique avant droit - Dommages - Remplacer

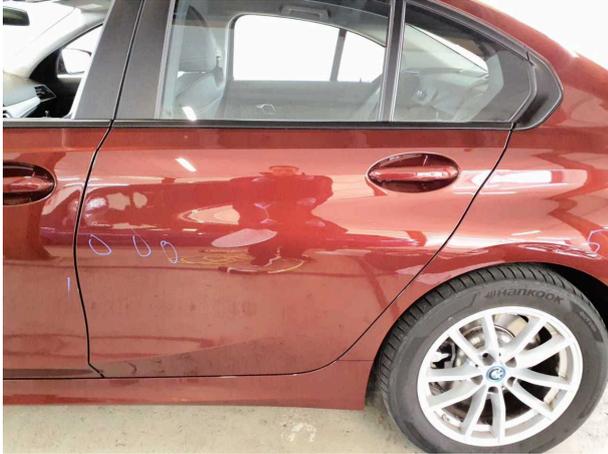
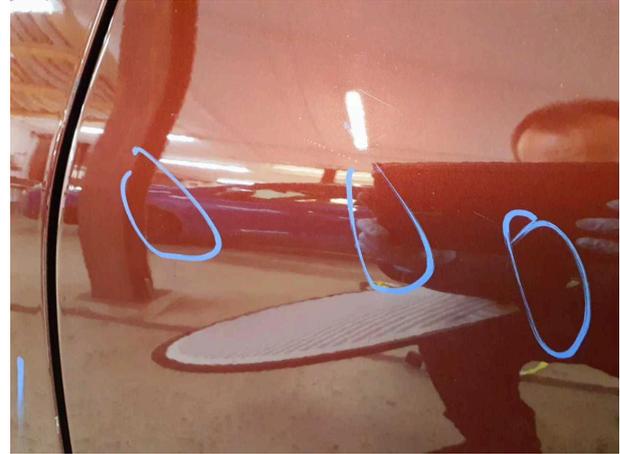
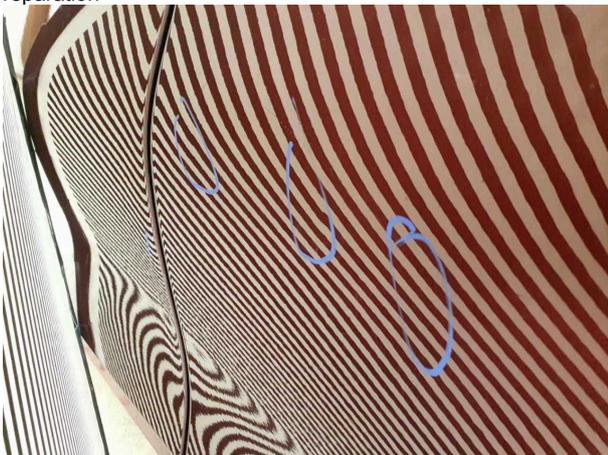
Domage #8: Porte ArG: Porte - bosse(s) - Bon travail de réparation

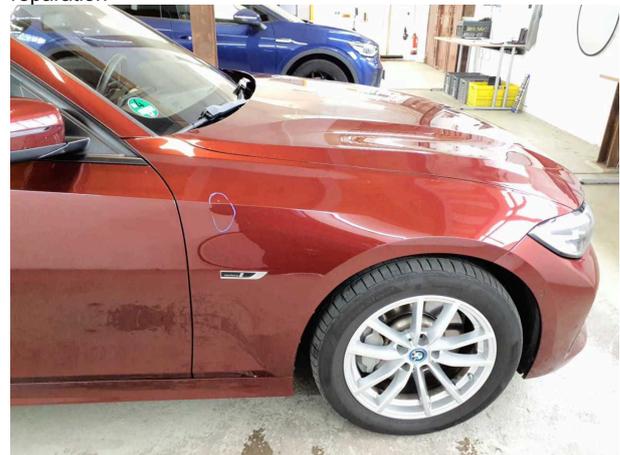
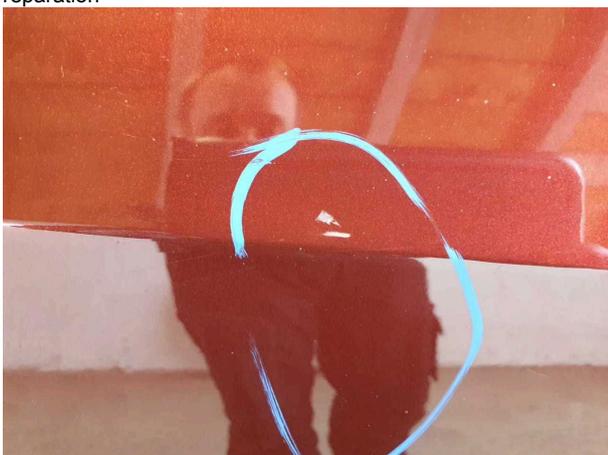
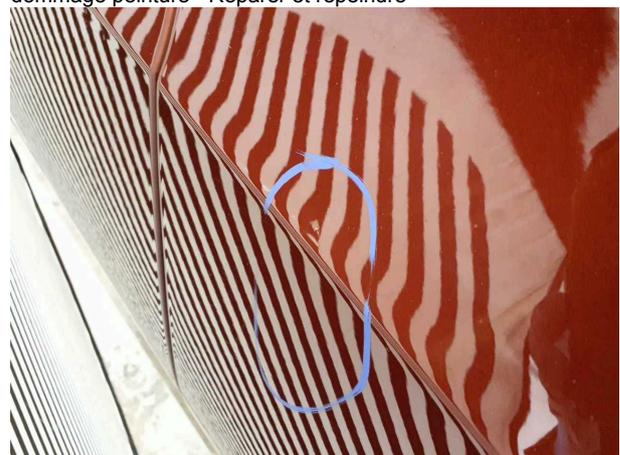
Domage #9: Garde-boue droit: Garde-boue droit - Bosse, dommage peinture - Réparer et repeindre

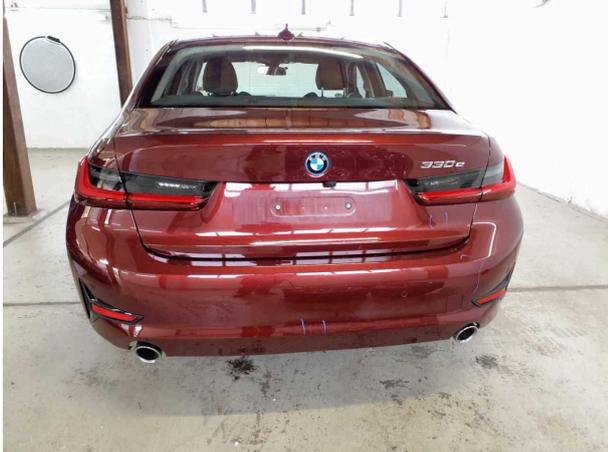
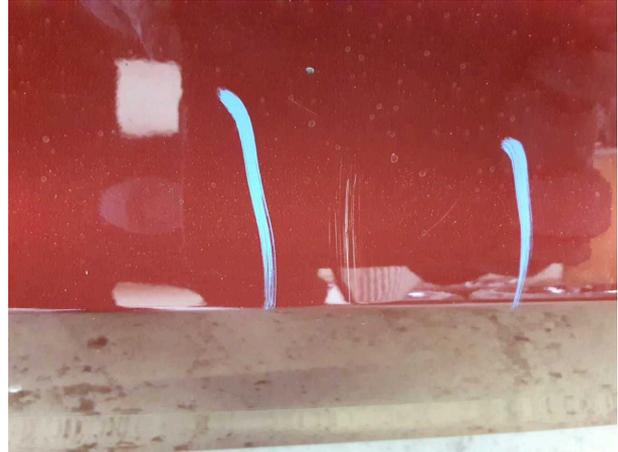
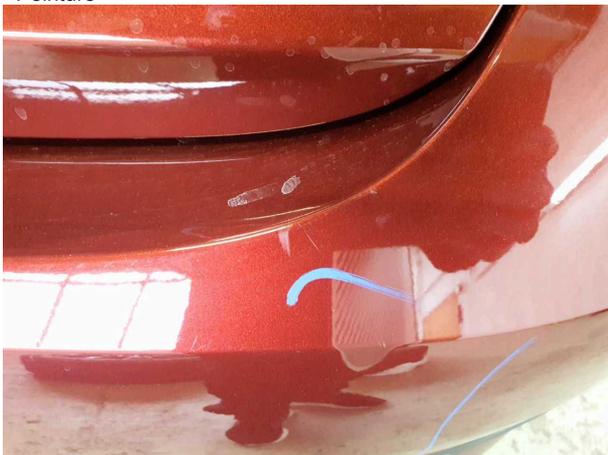
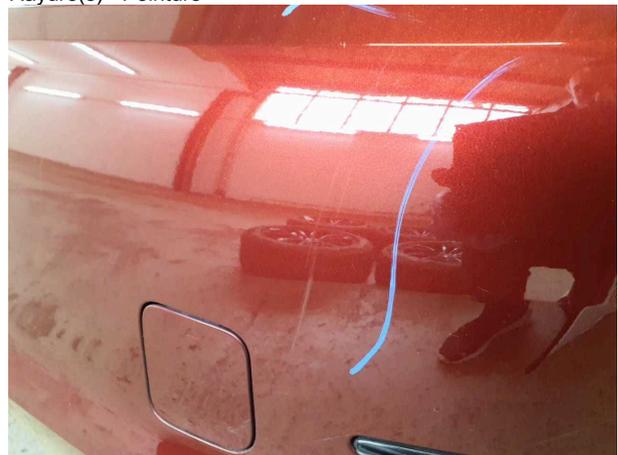
Domage #10: Pare-chocs arrière: Pare-chocs arrière - Rayure(s) - Peinture

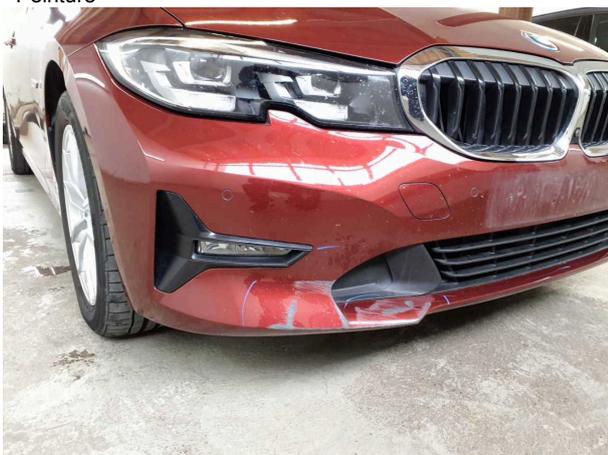
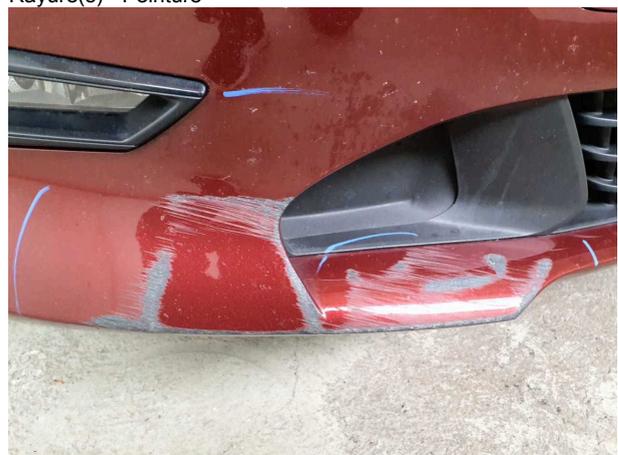
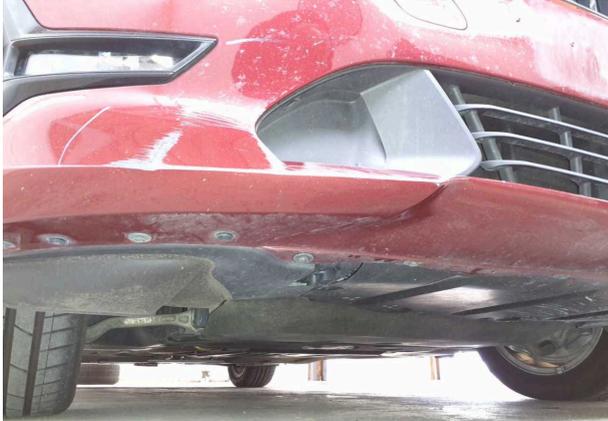
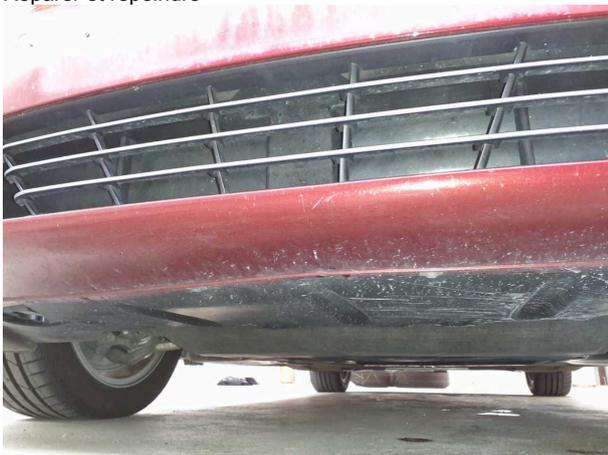
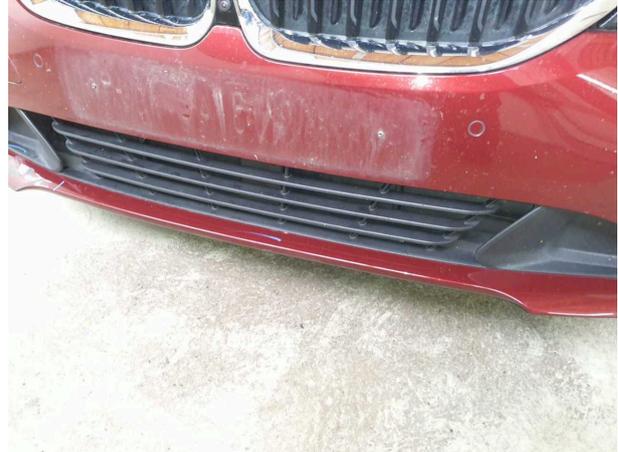
Domage #11: Pare-chocs avant: Pare-chocs avant - Erafilé - Réparer et repeindre

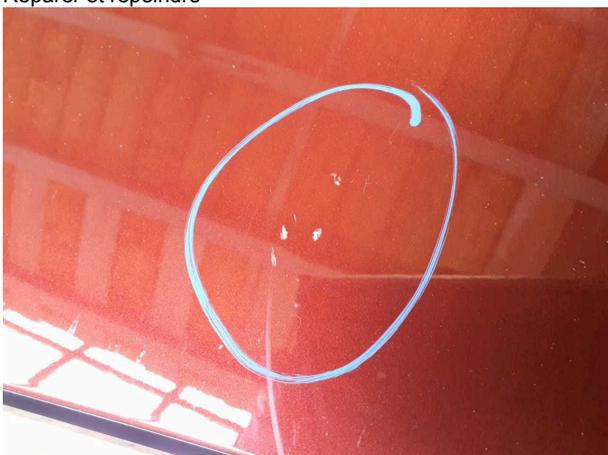
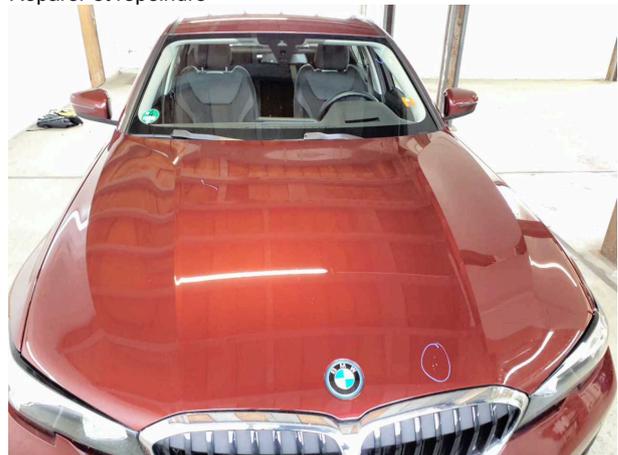
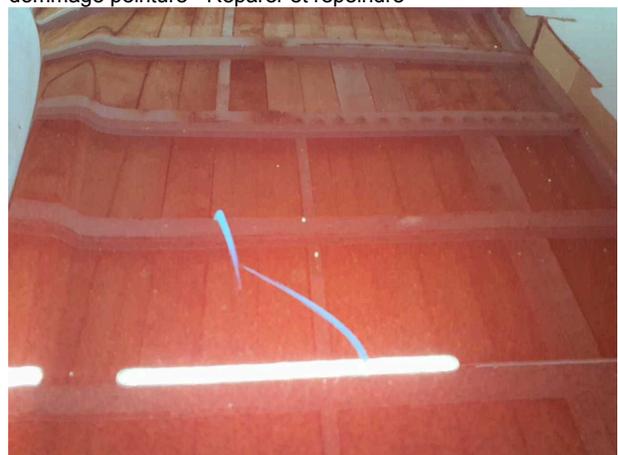
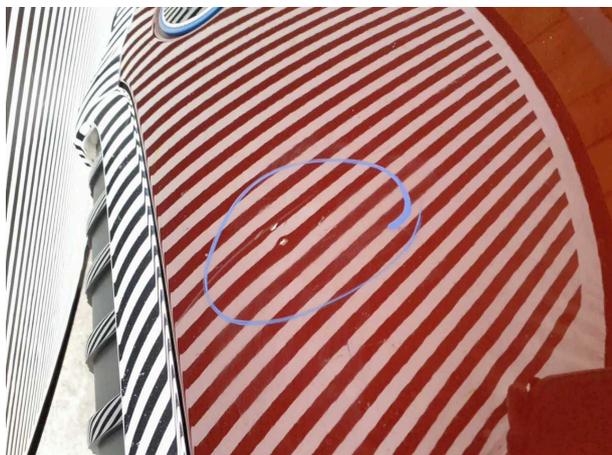
Domage #12: Capot moteur: Capot moteur - Bosse, dommage peinture - Réparer et repeindre
