## Wertgutachten

<b>Ihr Auftrag vom</b>	23.04.2025 durch Raiffeisen-Impuls Fuhrparkmanagement GmbH & Co. KG
<b>Besichtigungsort</b>	36272 Niederaula, Industriestraße 11
<b>Besichtigungsdatum</b>	05.05.2025
<b>Referenznummern</b>	0002045310

<b>Fahrzeugident.-Nr.</b>	<b>WF01XXTTG1LK72921</b>		
<b>Fahrzeugart</b>	Transporter - Kombi	<b>Farbton / Lackart</b>	Frost-Weiß / Uni
<b>Hersteller</b>	Ford	<b>Nächste HU</b>	08/2025
<b>Typ / Verkaufsbez.</b>	Transit/Tourneo Custom Kombi 2.0 TDCI Trend	<b>Laufleistung abgelesen</b>	84.714 km
<b>Erstzulassung</b>	26.08.2020	<b>Emissionsklasse</b>	keine Angabe
<b>Getriebe / Gänge</b>	Manuell / 6	<b>Sitzplätze / Türen</b>	9 / 5
<b>Achsen / angetrieben</b>	2 / 1	<b>Anzahl Besitzer</b>	keine Angabe
<b>Motorart</b>	Reihenmotor / Diesel	<b>Hubraum / Nennleistung</b>	1.997 ccm / 77 KW
<b>Antriebsart</b>	Frontantrieb

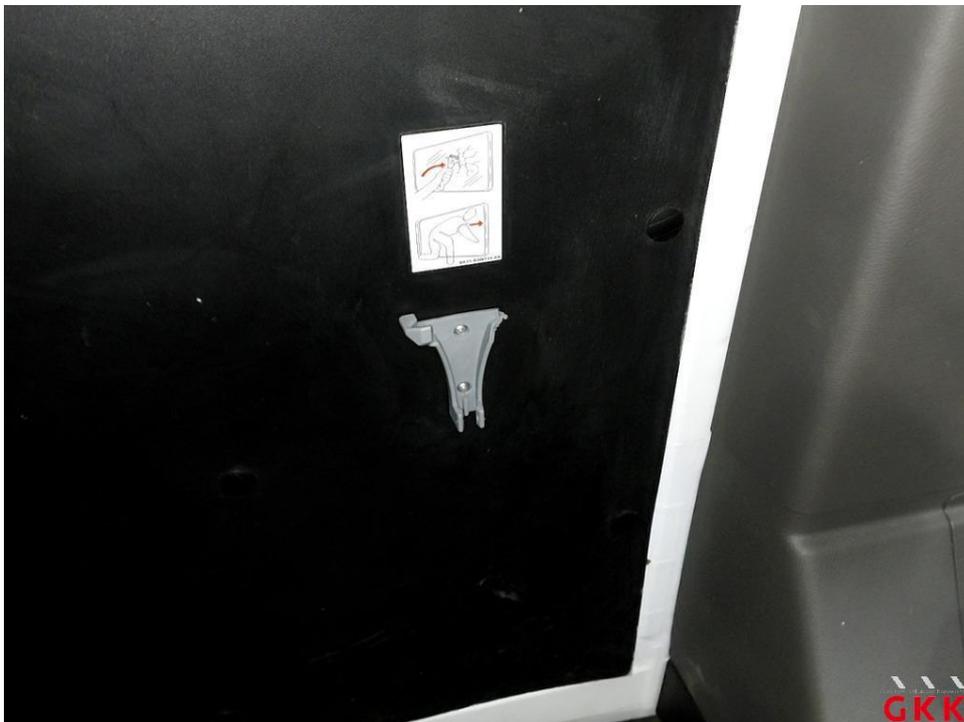
Bild 14 Nothammerhalter, beschädigt, ersetzen

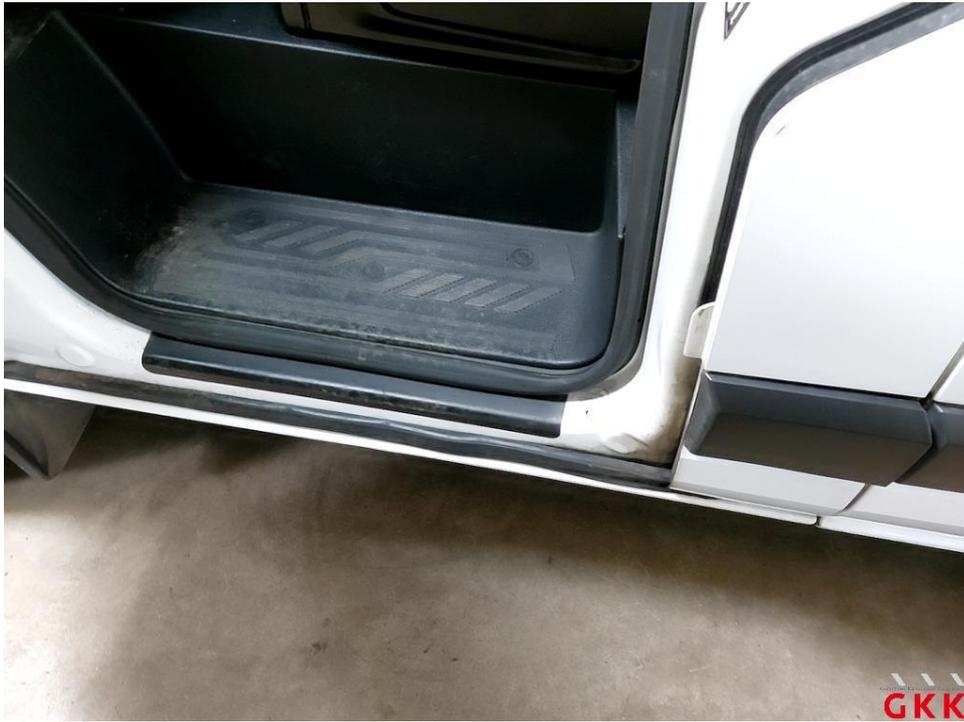
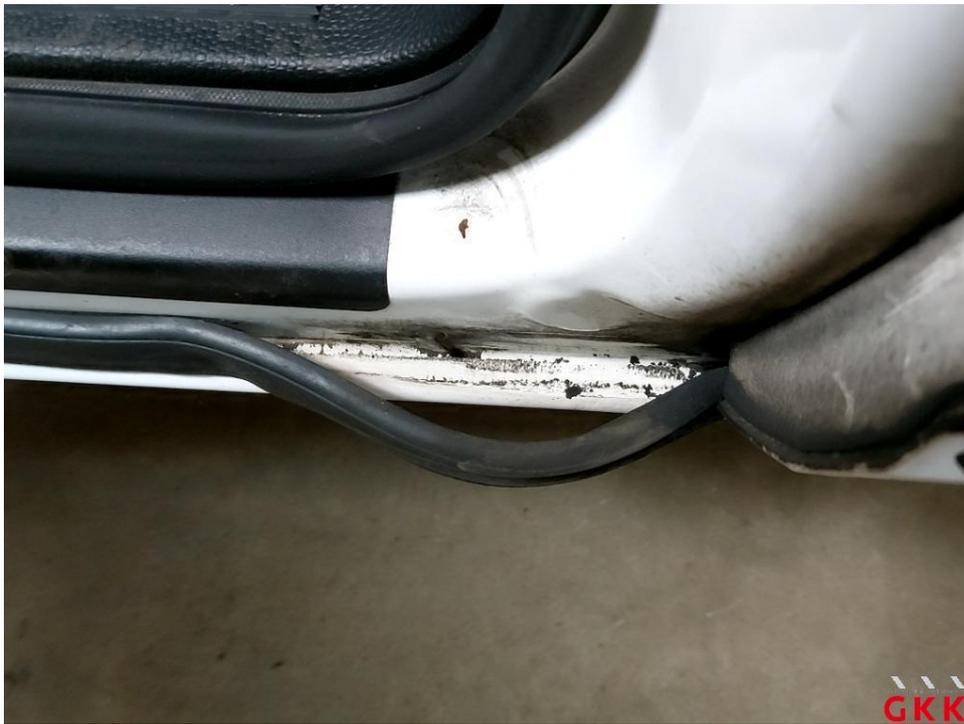
Bild 15 Tür vorne links, Dichtung -Einstieg-, lose, ersetzen

Bild 16 Tür vorne links, Dichtung -Einstieg-, lose, ersetzen

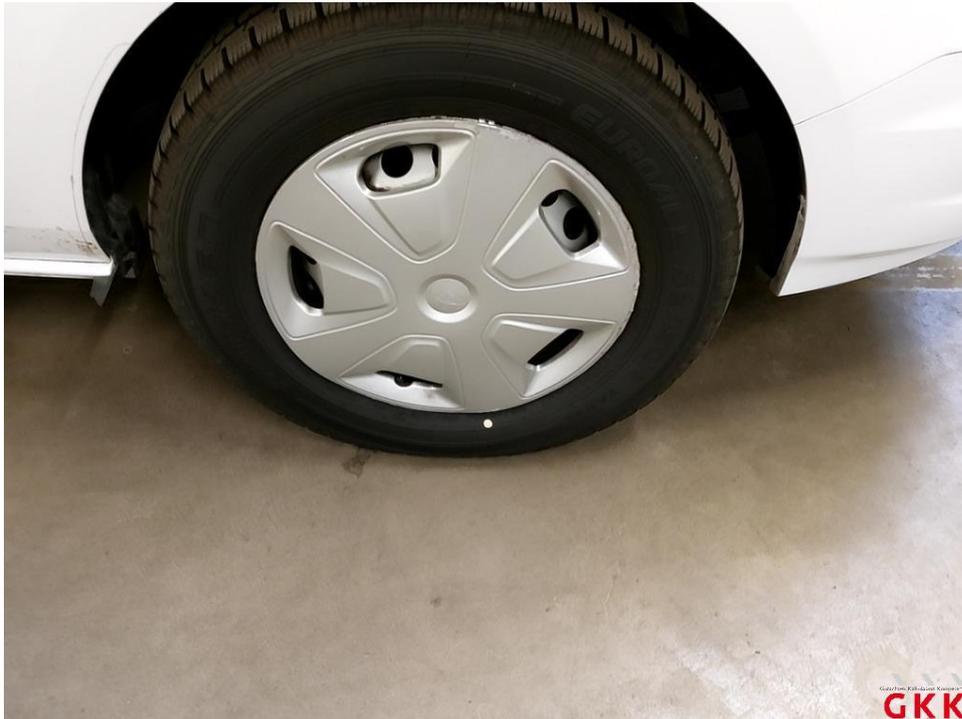
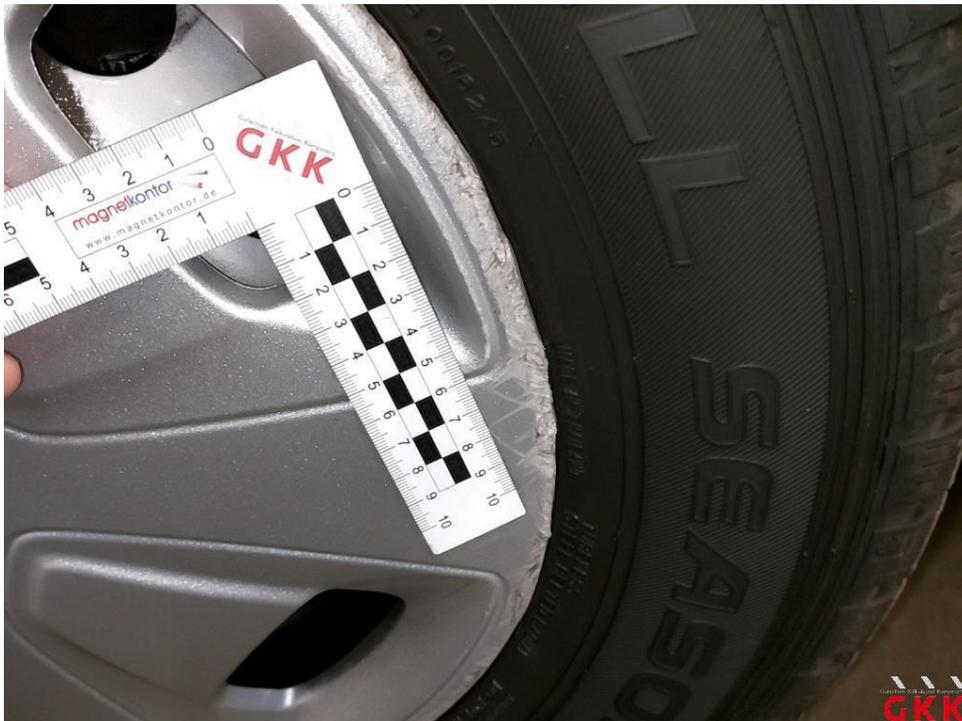
Bild 17 Radkappe(n), vorne rechts, beschädigt, ersetzen

Bild 18 Radkappe(n), vorne rechts, beschädigt, ersetzen

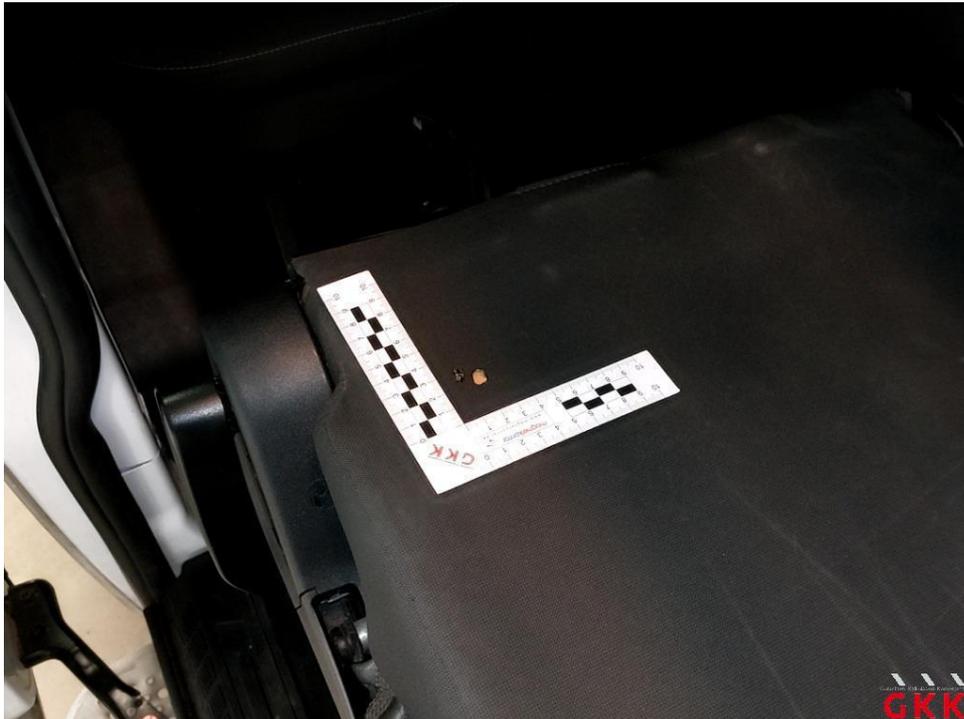
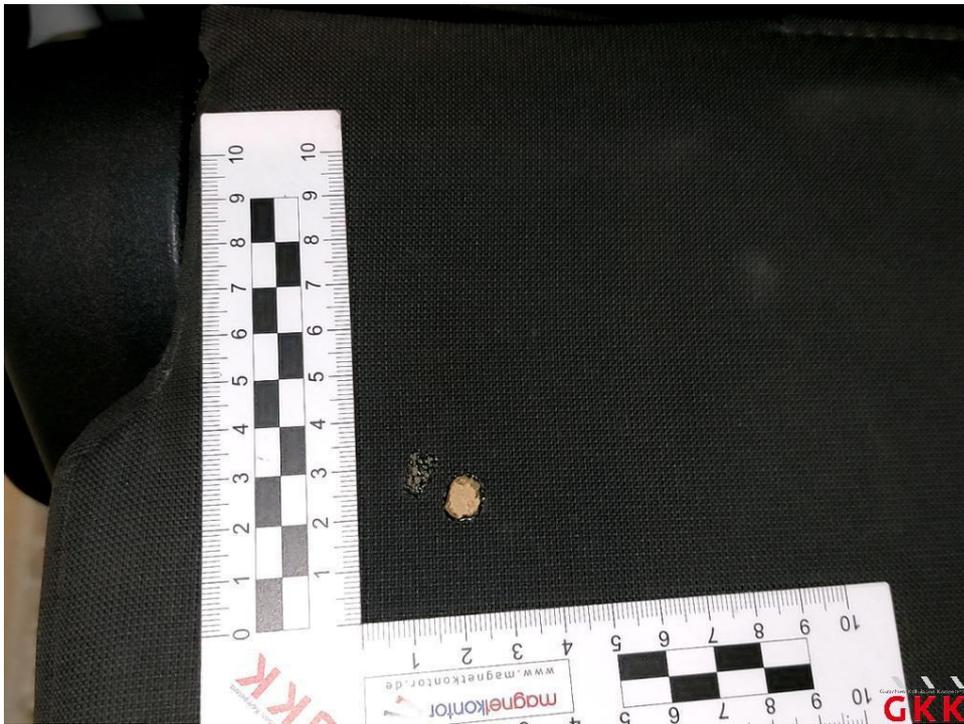
Bild 19 Sitz hinten rechts, Bezug Rückenlehne -Stoff-, Brandloch, Smartrepair

Bild 20 Sitz hinten rechts, Bezug Rückenlehne -Stoff-, Brandloch, Smartrepair

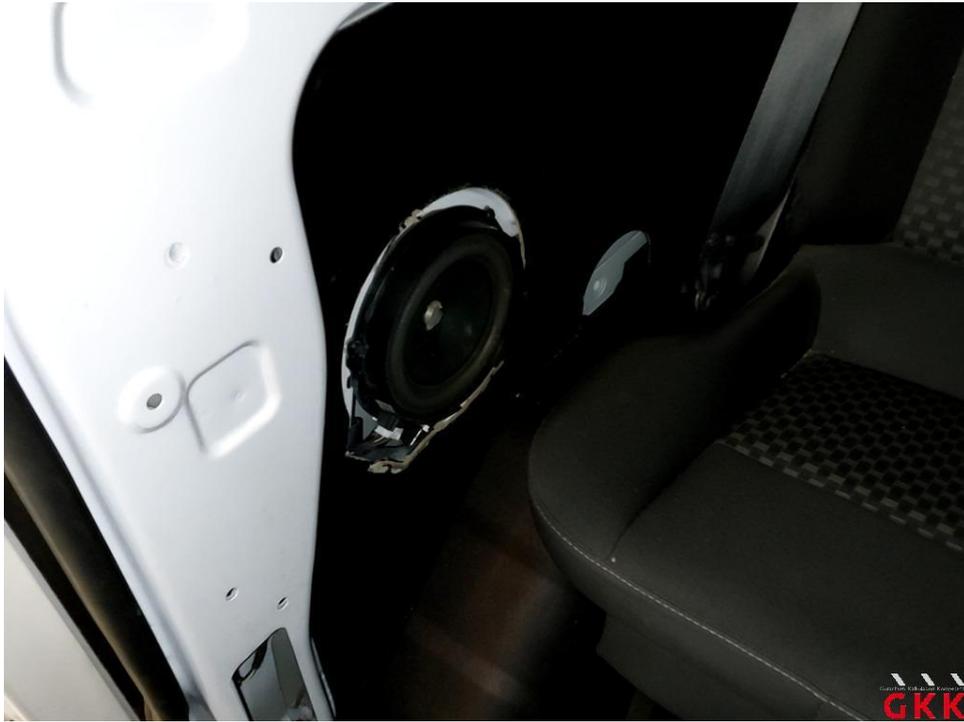
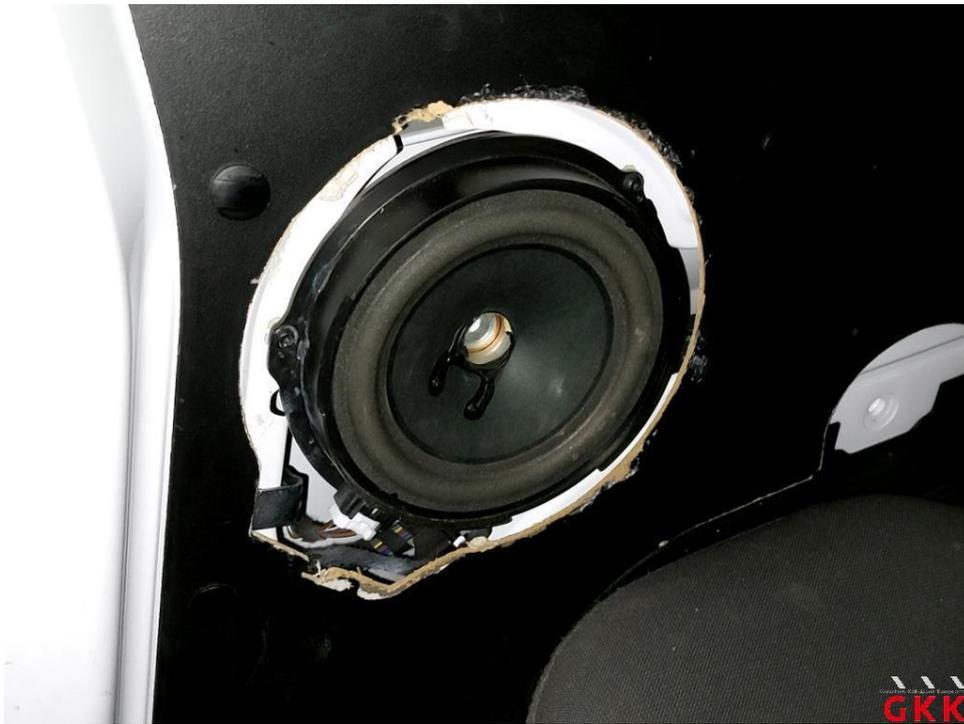
Bild 21 Lautsprecher hinten / Abdeckung, fehlt, ersetzen

Bild 22 Lautsprecher hinten / Abdeckung, fehlt, ersetzen

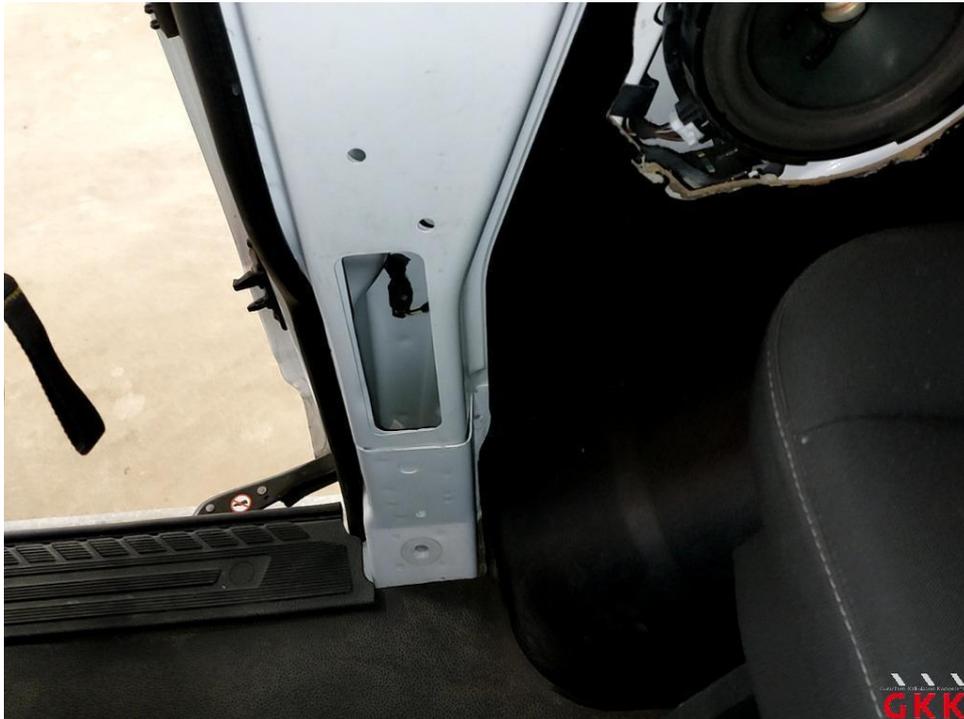
Bild 23 C-Säule links Fahrgastraum / Abdeckung, fehlt, ersetzen

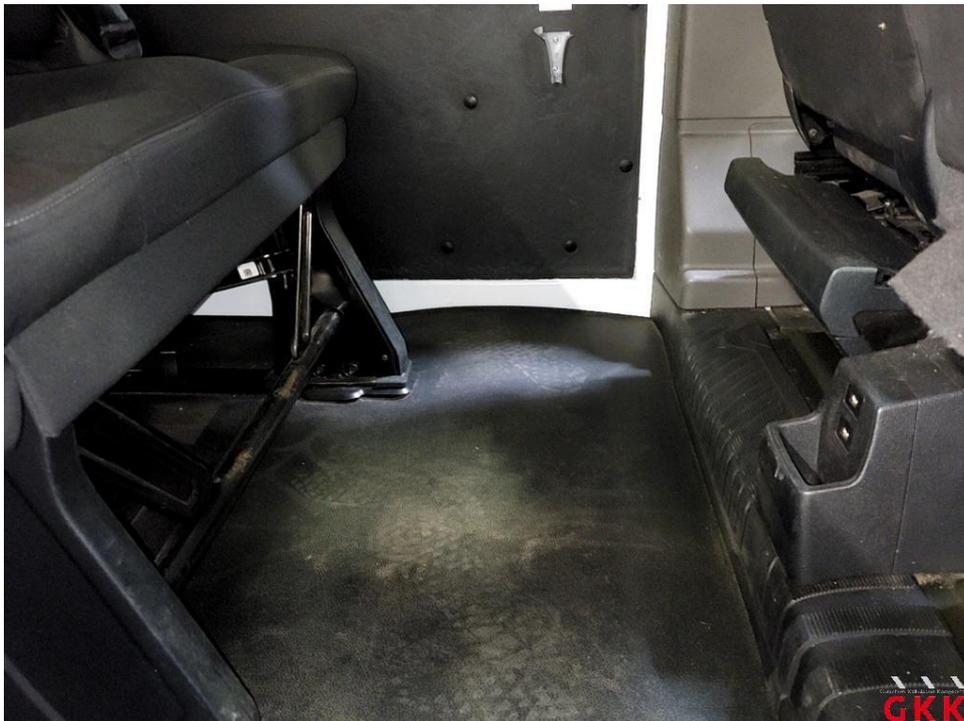
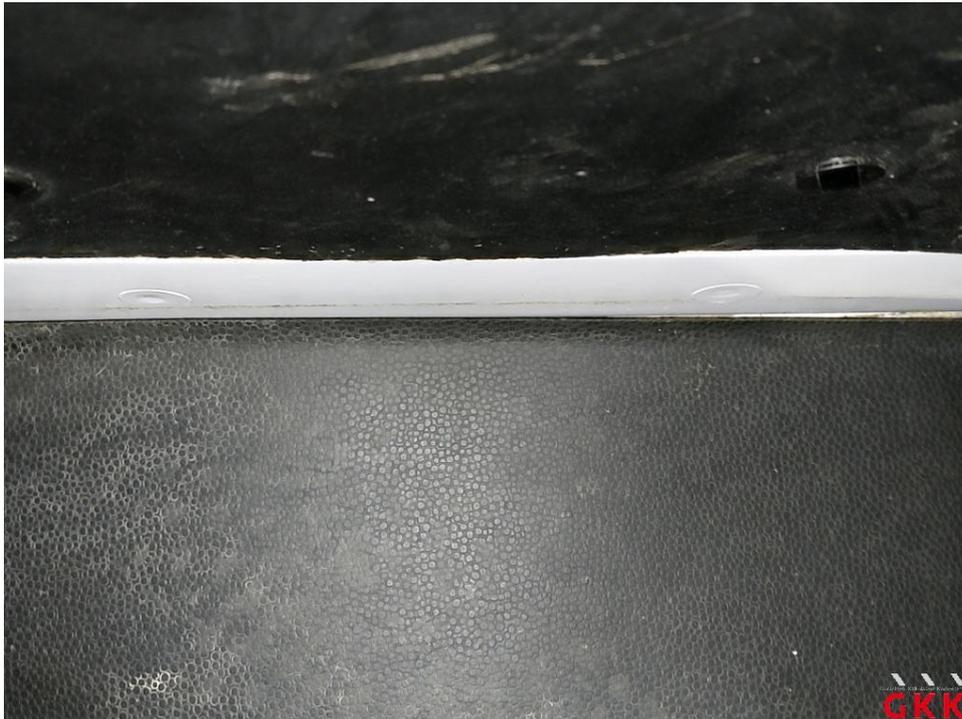
Bild 24 Bodenbelag - Fahrgastraum Bodenbelag, lose, instand setzen

Bild 25 Bodenbelag - Fahrgastraum Bodenbelag, lose, instand setzen

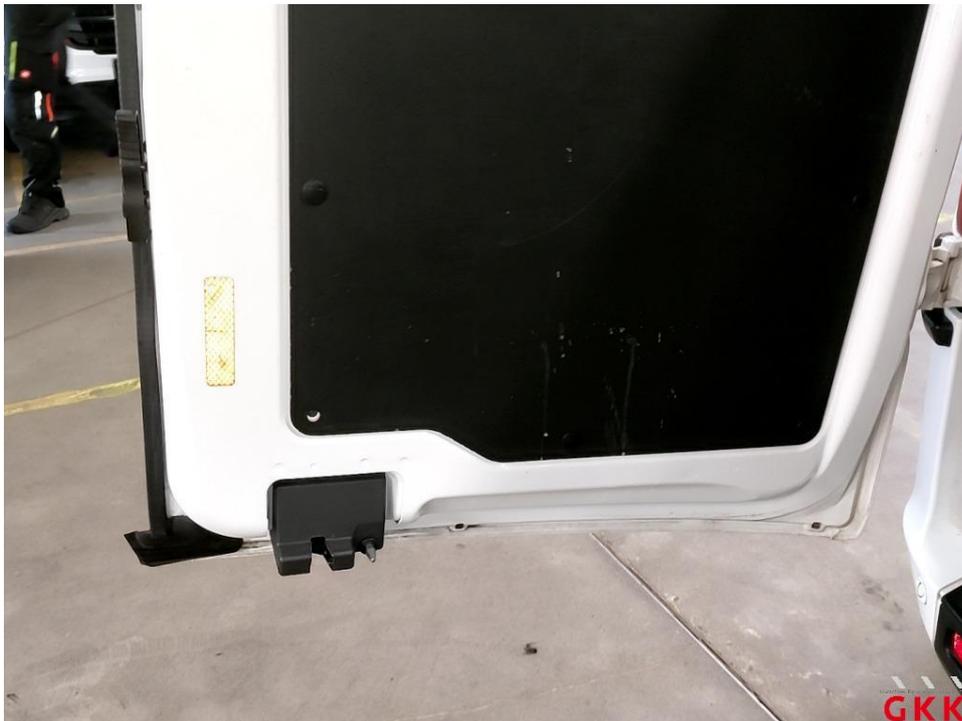
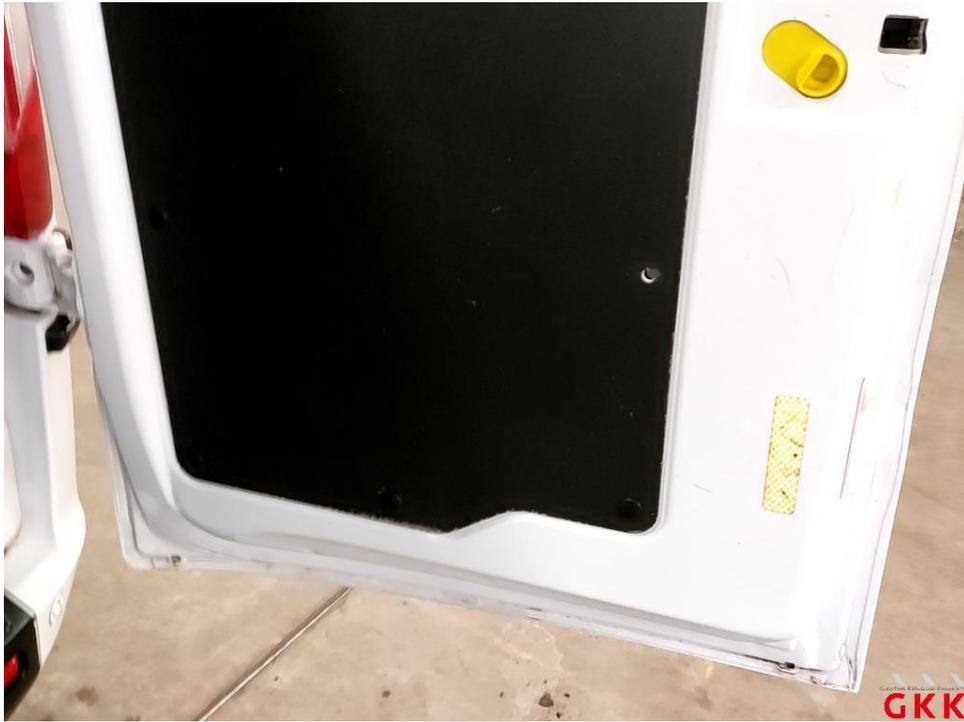
Bild 26 Innenraumverkleidungen / Clips, fehlt, ersetzen

Bild 27 Innenraumverkleidungen / Clips, fehlt, ersetzen

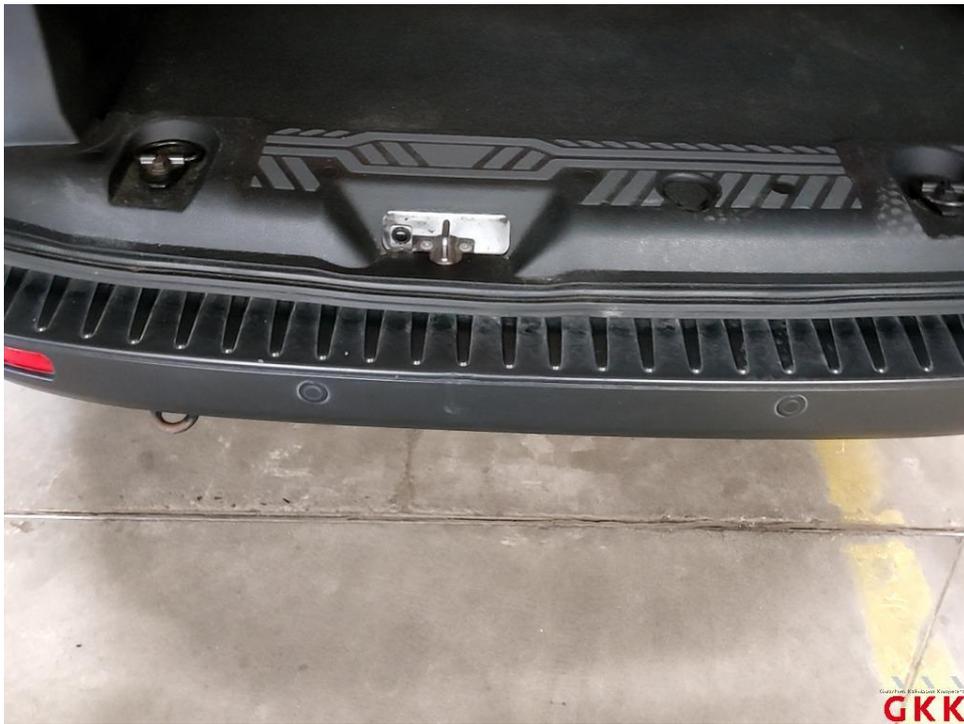
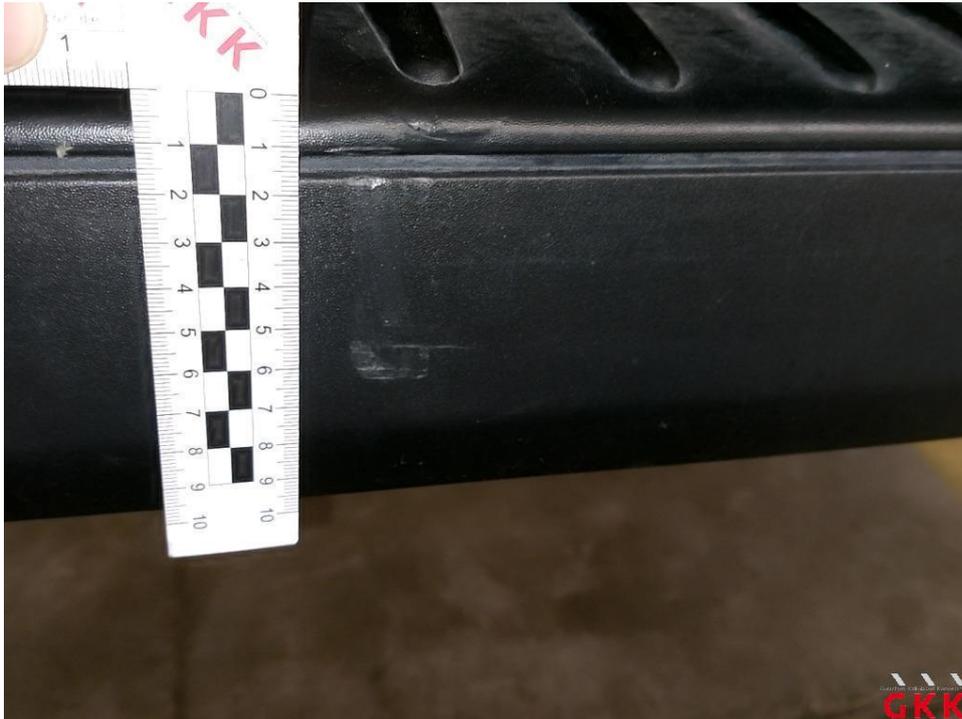
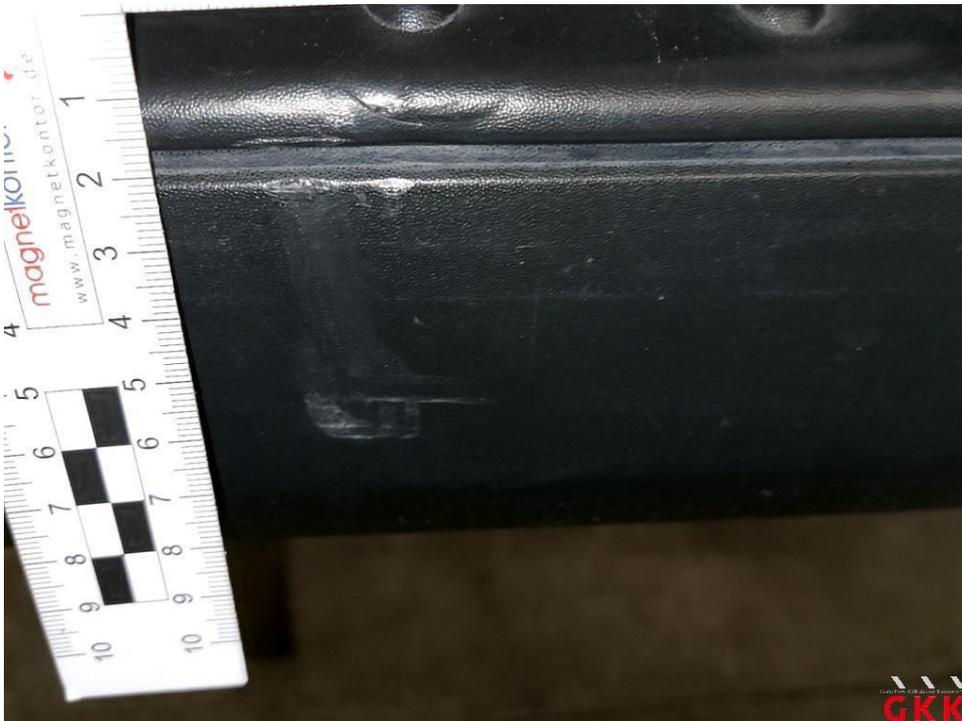
Bild 28 Stoßfänger hinten, Verkleidung -unlackiert-, beschädigt, ersetzen

Bild 29 Stoßfänger hinten, Verkleidung -unlackiert-, beschädigt, ersetzen

Bild 30 Stoßfänger hinten, Verkleidung -unlackiert-, beschädigt, ersetzen

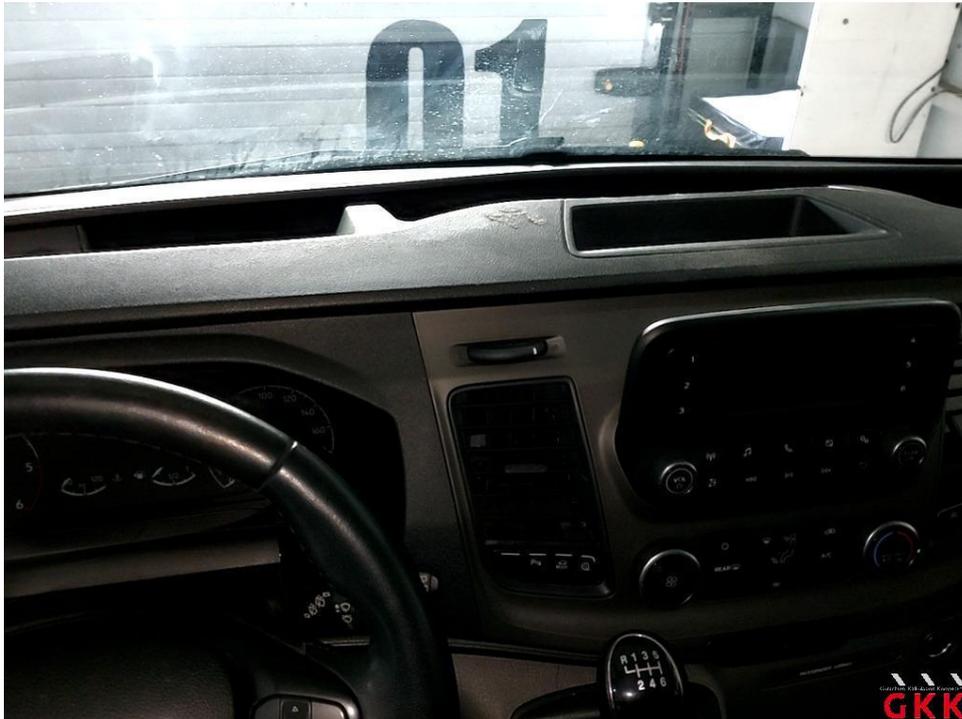
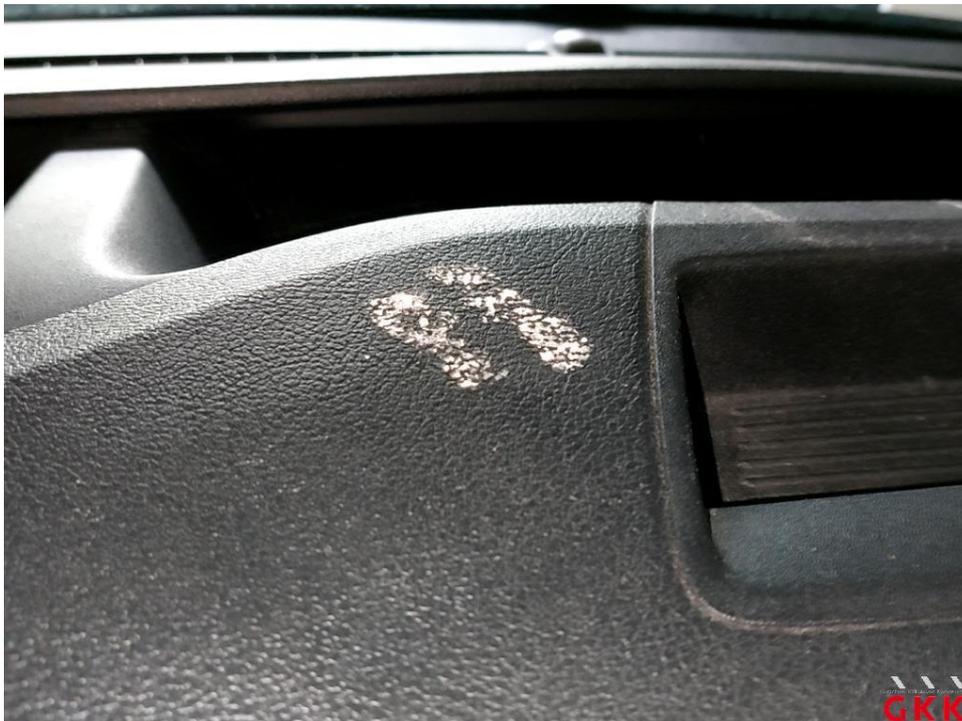
Bild 31 Armaturenbrett, Klebreste, entfernen

Bild 32 Armaturenbrett, Klebreste, entfernen
