## Wertgutachten

| <b>Fahrzeugident.-Nr.</b> | <b>W0VZT8EP8N1029286</b> | | |
| <b>Typ / Verkaufsbez.</b> | Insignia B Sports Tourer 2.0 CDTI Elegance | <b>Laufleistung abgelesen</b> | 178.558 km |

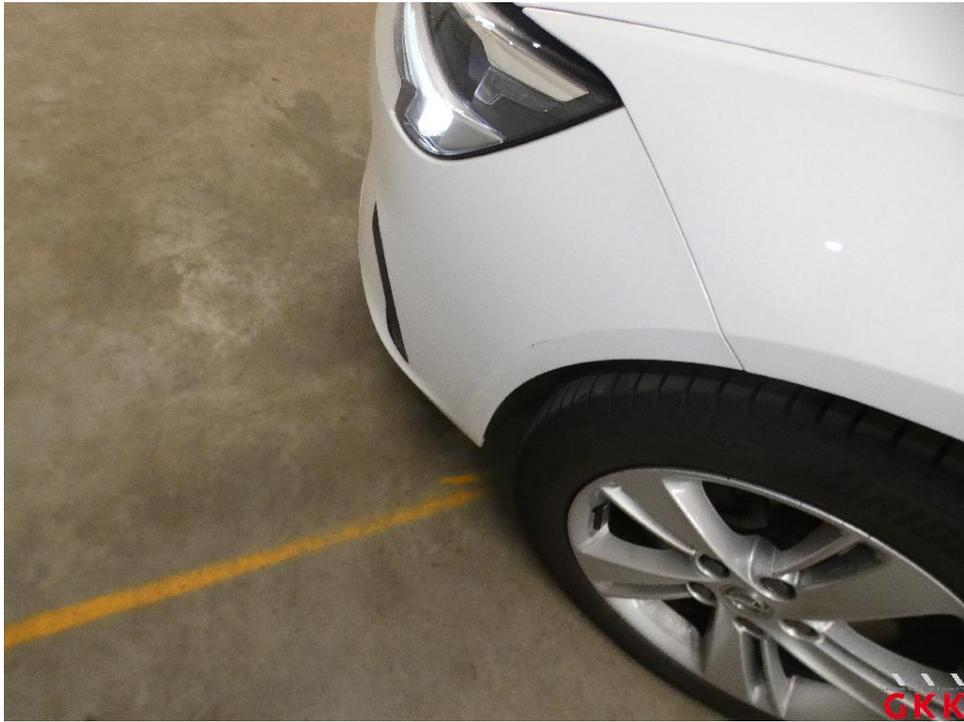
| <b>Wertbeeinflussende Faktoren</b> | | |
|--|---|---|
| Stoßfänger vorne Verkleidung -lackiert-, verkratzt, lackieren (Bild 15, Bild 16) | 886,71 € | 399,02 € |

Bild 15 Stoßfänger vorne, Verkleidung -lackiert-, verkratzt, lackieren

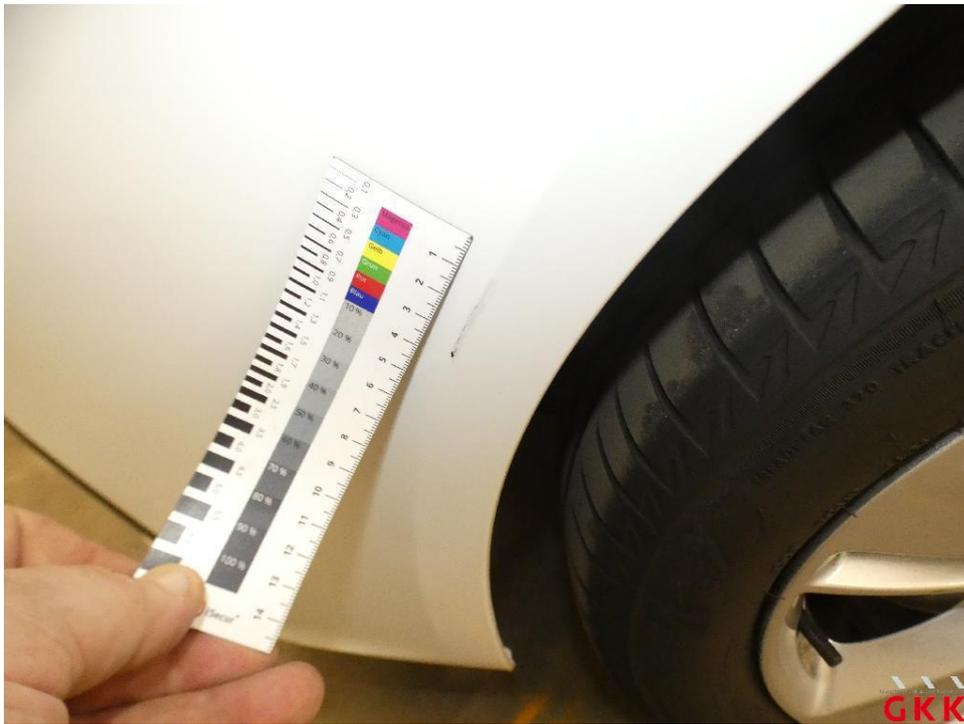
Bild 16 Stoßfänger vorne, Verkleidung -lackiert-, verkratzt, lackieren

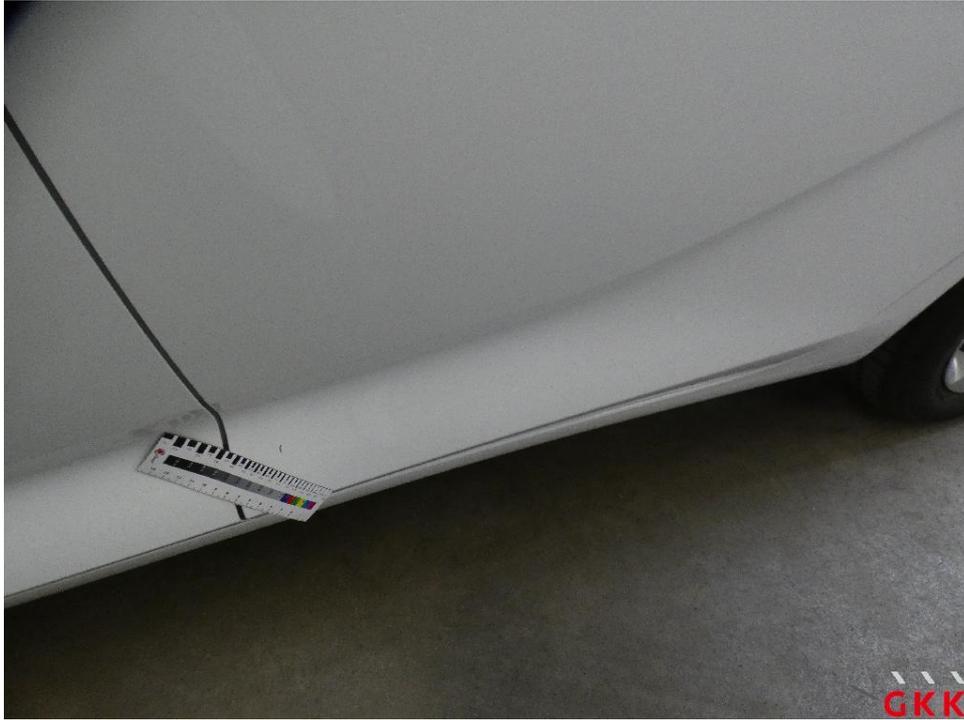
| <b>Wertbeeinflussende Faktoren</b> | | |
|--|---|---|
| Tür hinten links, verkratzt, Spotlackieren (Bild 17, Bild 18) | 100,00 € | 100,00 € |

Bild 17 Tür hinten links, verkratzt, Spotlackieren

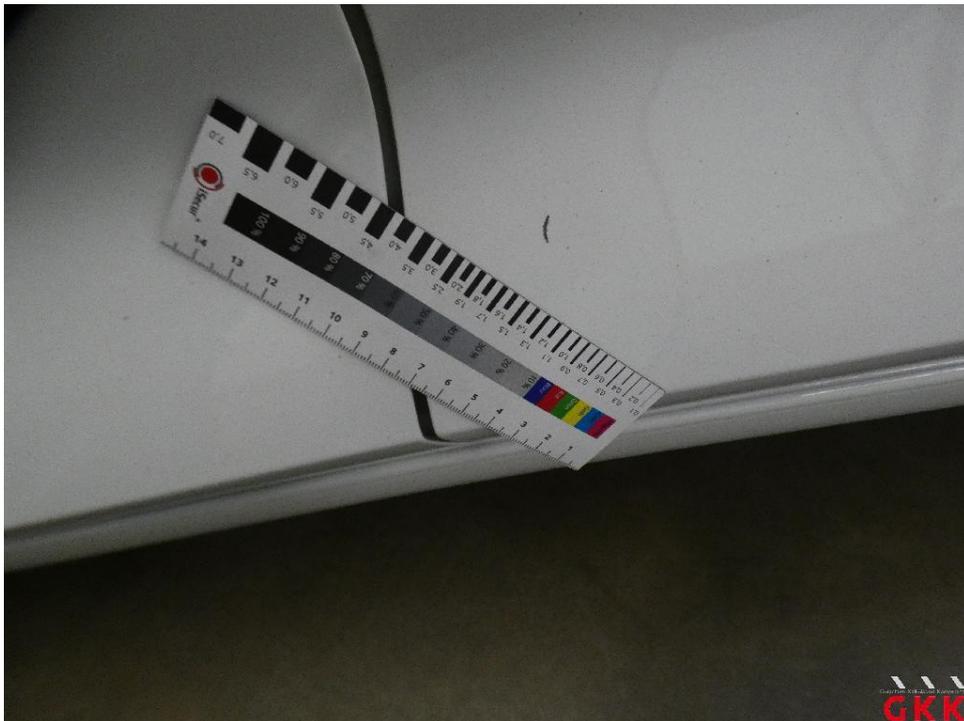
Bild 18 Tür hinten links, verkratzt, Spotlackieren

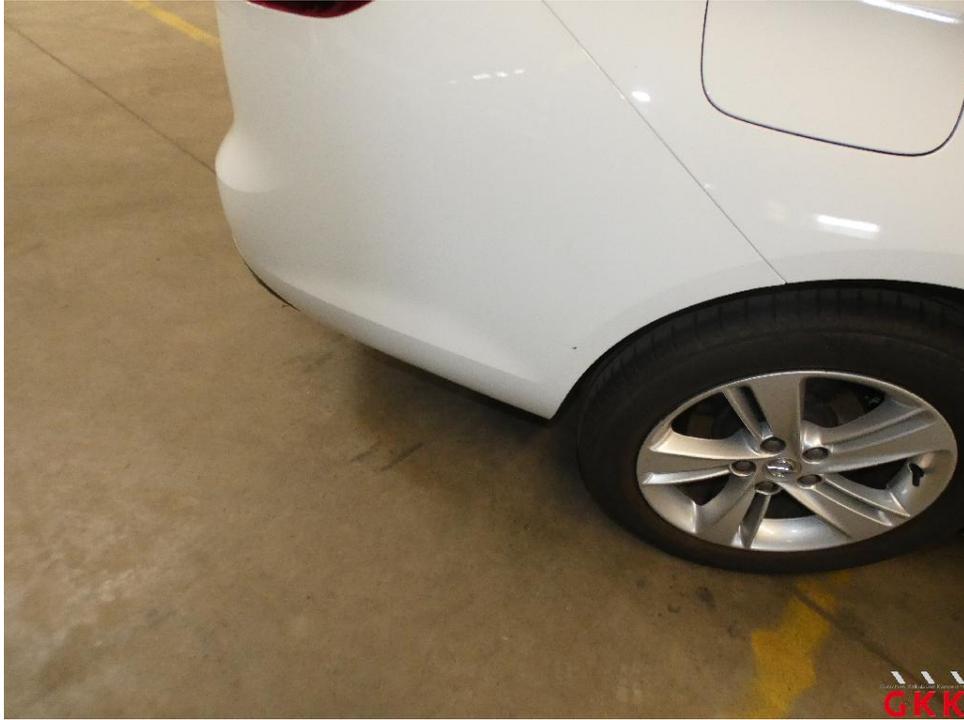
| <b>Wertbeeinflussende Faktoren</b> | | |
|--|---|---|
| Stoßfänger hinten Verkleidung -lackiert-, verkratzt, lackieren (Bild 19, Bild 20, Bild 21) | 811,66 € | 365,25 € |

Bild 19 Stoßfänger hinten, Verkleidung -lackiert-, verkratzt, lackieren

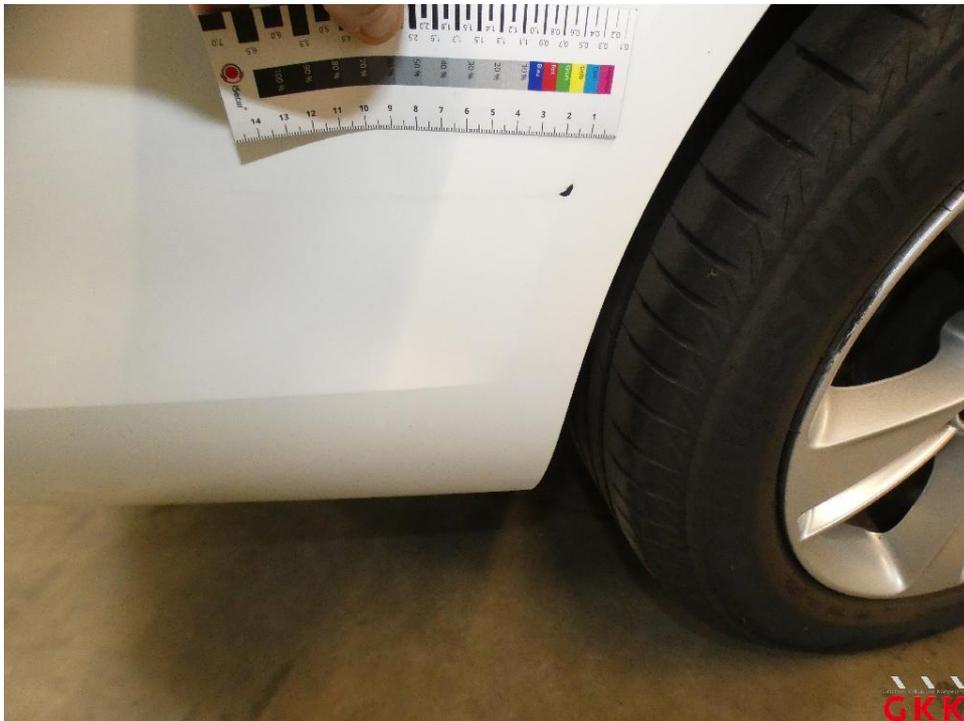
Bild 20 Stoßfänger hinten, Verkleidung -lackiert-, verkratzt, lackieren

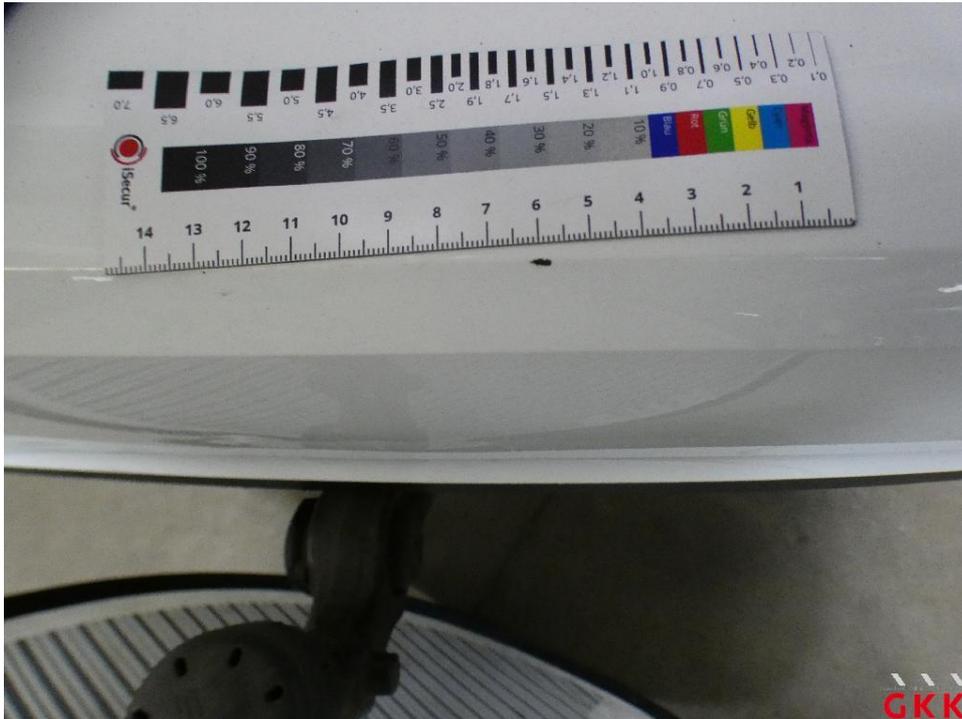
Bild 21 Stoßfänger hinten, Verkleidung -lackiert-, verkratzt, lackieren

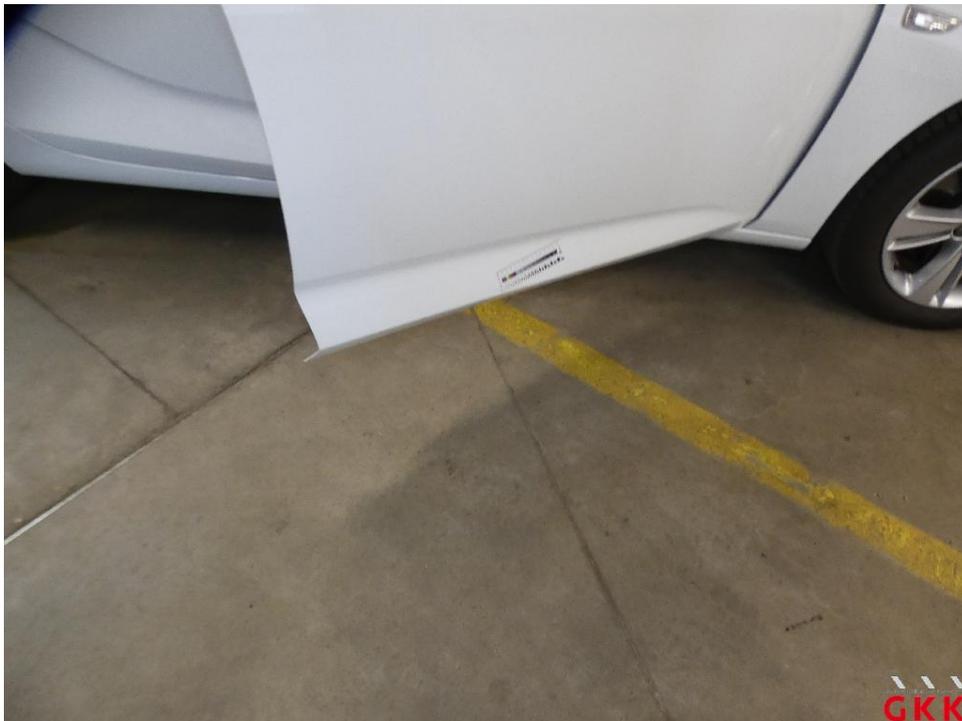
| <b>Wertbeeinflussende Faktoren</b> | | |
|--|---|---|
| Tür vorne rechts, beschädigt, instand setzen - lackieren (Bild 22, Bild 23, Bild 24) | 727,19 € | 371,10 € |

Bild 22 Tür vorne rechts, beschädigt, instand setzen - lackieren

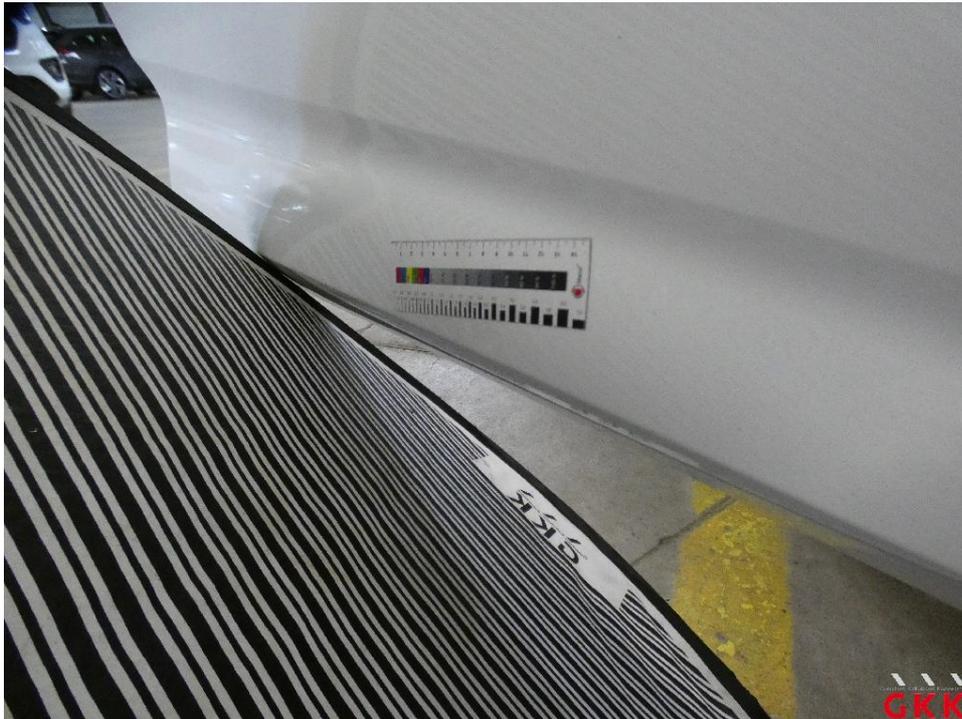
Bild 23 Tür vorne rechts, beschädigt, instand setzen - lackieren

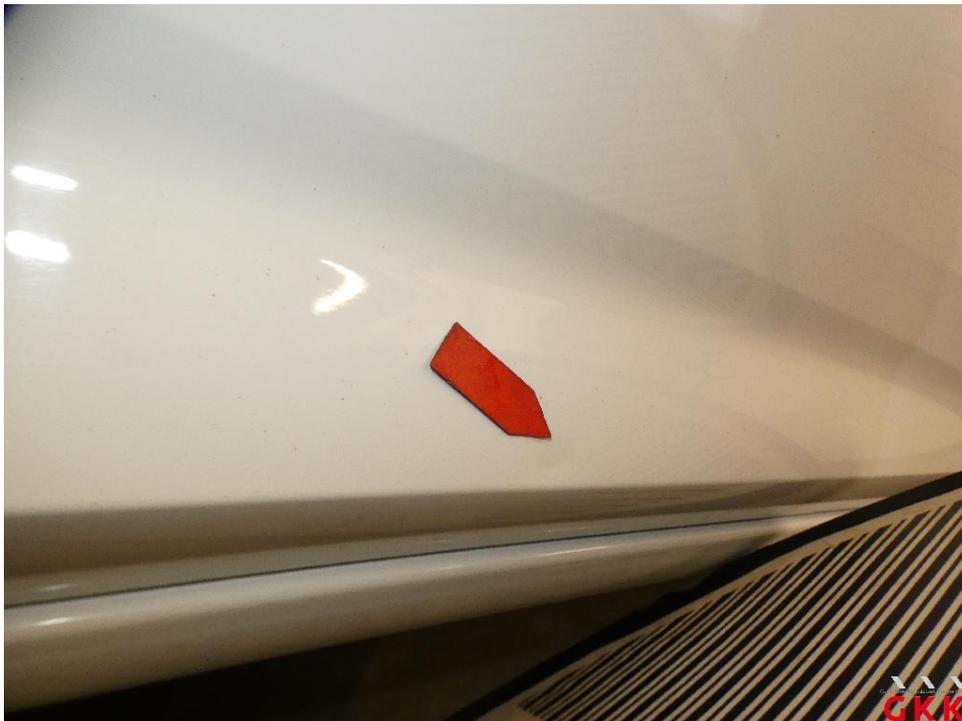
Bild 24 Tür vorne rechts, beschädigt, instand setzen - lackieren

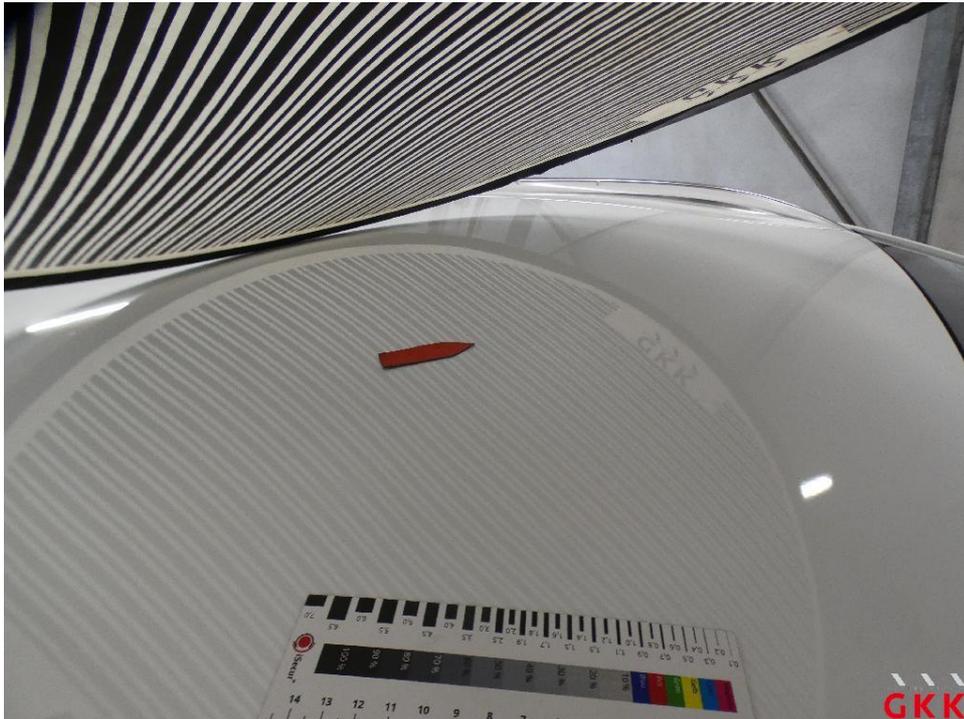
| <b>Wertbeeinflussende Faktoren</b> | | |
|--|---|---|
| Fahrzeug, Hagelschaden, instand setzen (Bild 25, Bild 26, Bild 27, Bild 28, Bild 29) | 1549,48 € | 1549,48 € |

Bild 25 Fahrzeug, Hagelschaden, instand setzen

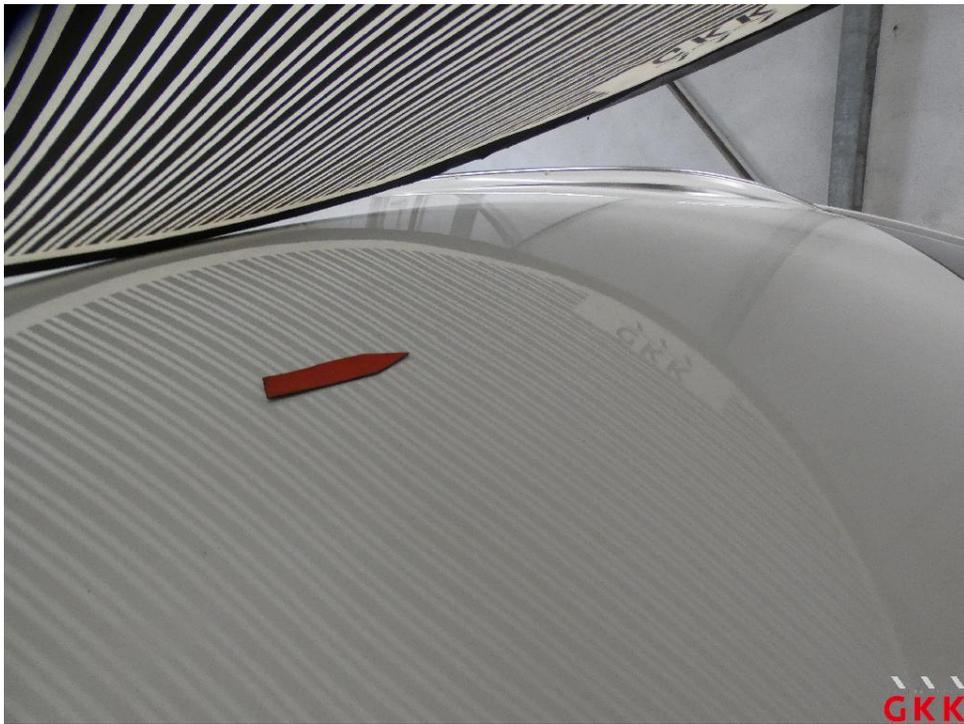
Bild 26 Fahrzeug, Hagelschaden, instand setzen

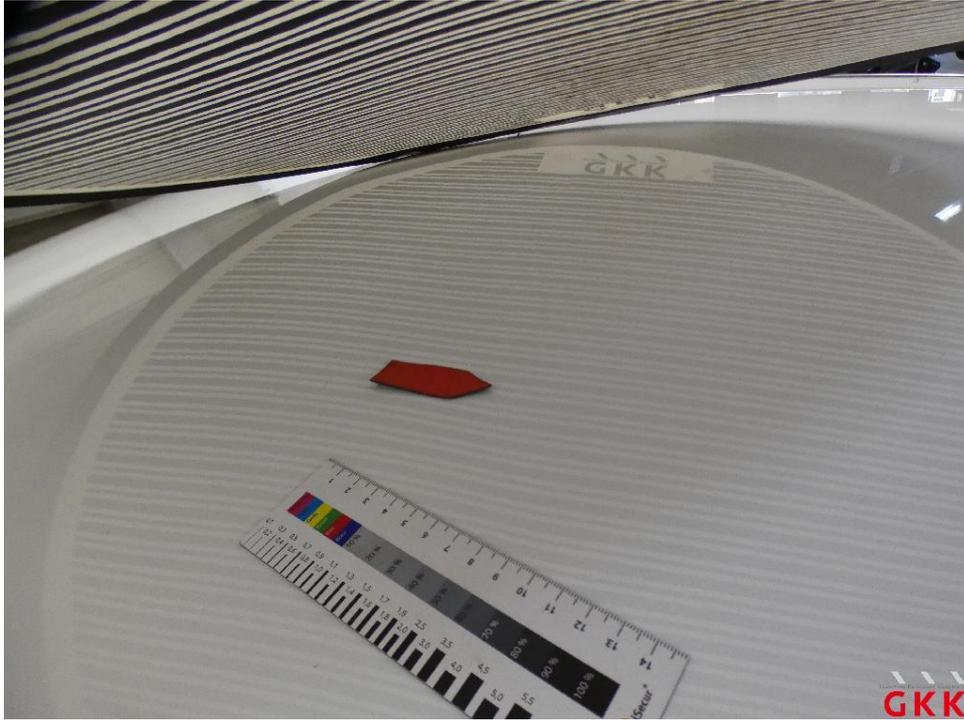
Bild 27 Fahrzeug, Hagelschaden, instand setzen

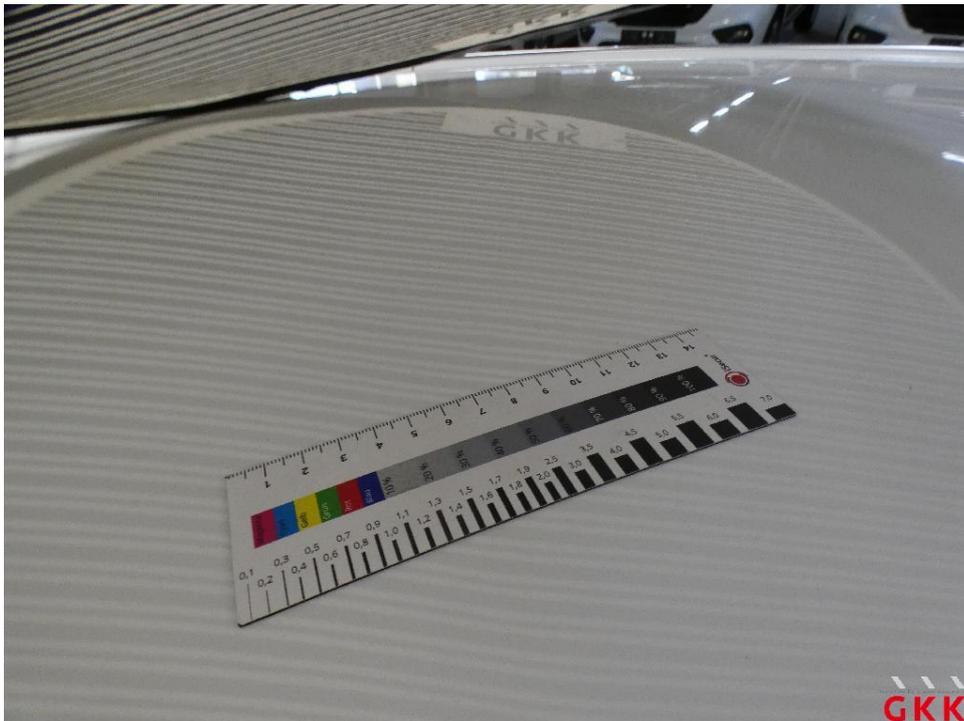
Bild 28 Fahrzeug, Hagelschaden, instand setzen

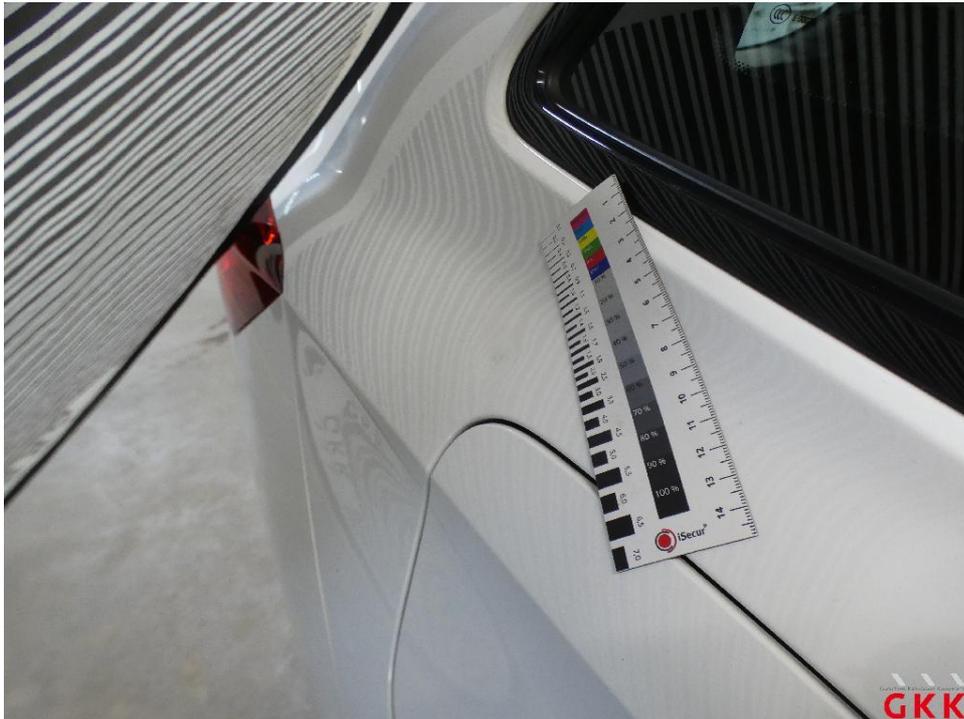
Bild 29 Fahrzeug, Hagelschaden, instand setzen
