Wertgutachten

Ihr Auftrag vom	29.04.2025 durch Raiffeisen-Impuls Fuhrparkmanagement GmbH & Co. KG
Besichtigungsort	36272 Niederaula, Industriestraße 11
Besichtigungsdatum	09.05.2025
Referenznummern	2049494

Fahrzeugident.-Nr.	VF1AG000866753019		
Fahrzeugart	PKW - Schräghecklimousine	Farbton / Lackart	Quarz-Weiß / Metallic
Hersteller	Renault	Nächste HU	09/2026
Typ / Verkaufsbez.	Zoe Experience	Laufleistung abgelesen	30.451 km
Erstzulassung	17.02.2021	Emissionsklasse	keine Angabe
Getriebe / Gänge	Reduktionsgetriebe / 1	Sitzplätze / Türen	5 / 5
Achsen / angetrieben	2 / 1	Anzahl Besitzer	keine Angabe
Motorart	Elektromotor(en) / Elektro	Batteriekapazität	
Dauerleistung		Max. Leistung	51 kW
Ladestecker	Typ II	Antriebsart	Frontantrieb

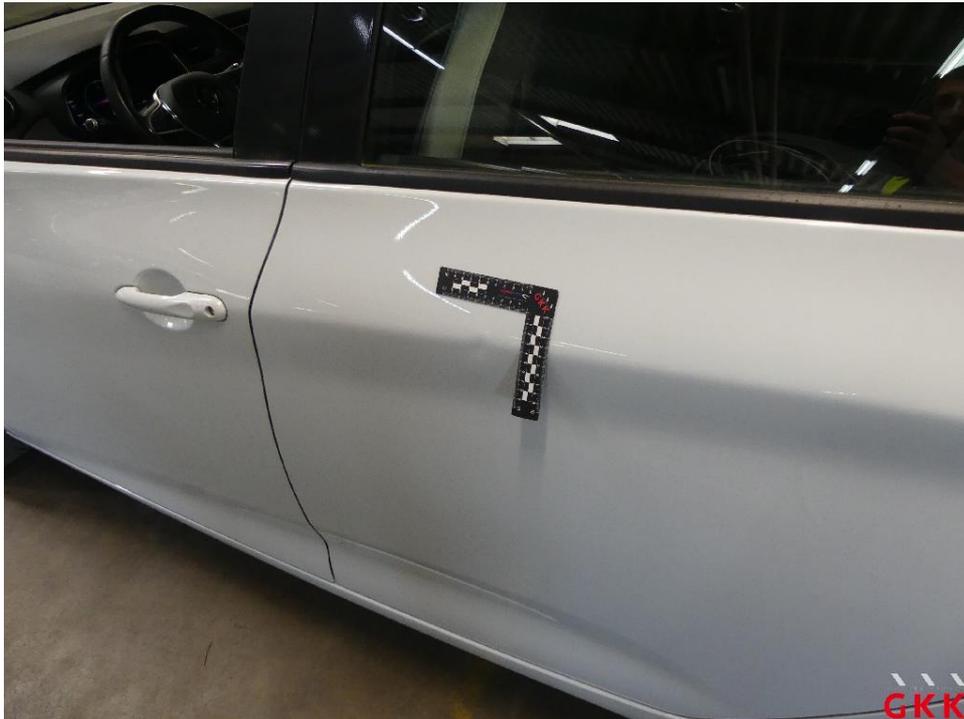
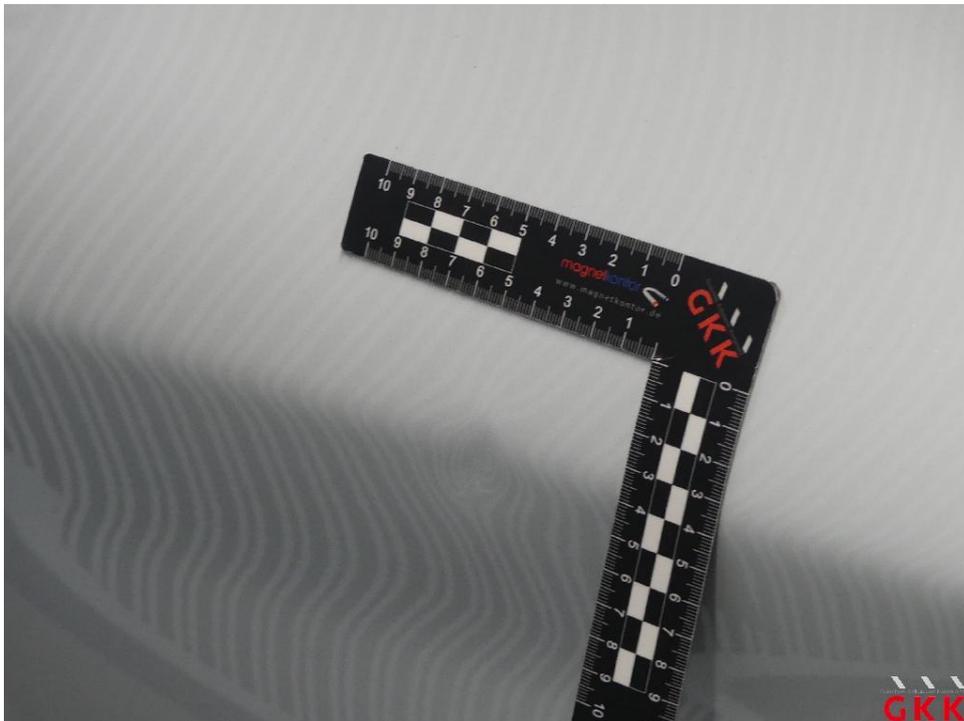
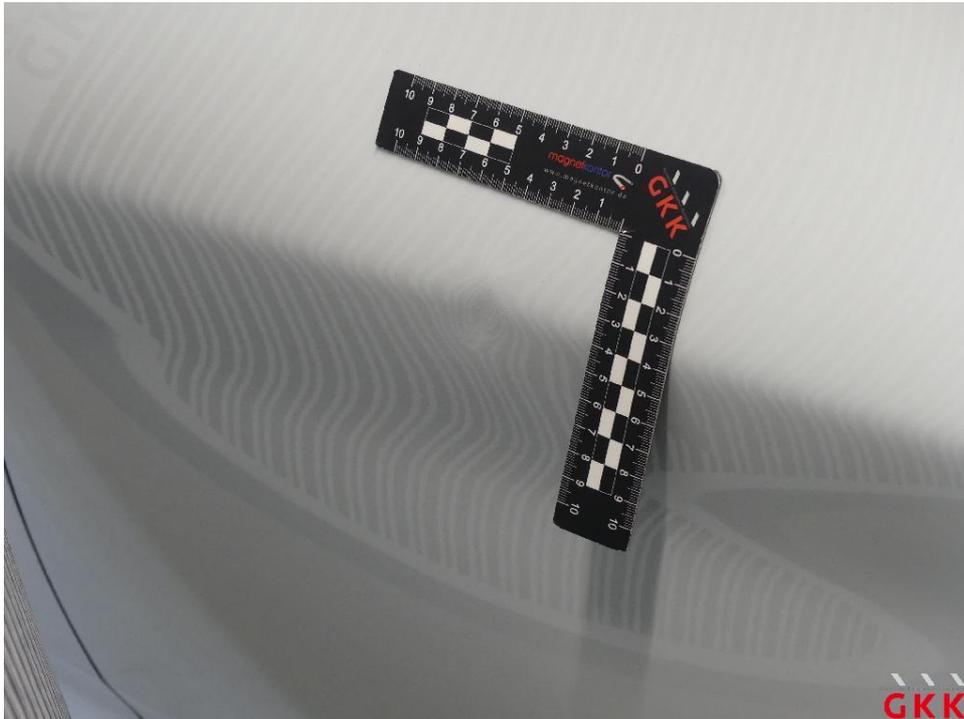
Bild 15 Tür hinten links, beschädigt, instand setzen - lackieren

Bild 16 Tür hinten links, beschädigt, instand setzen - lackieren

Bild 17 Tür hinten links, beschädigt, instand setzen - lackieren

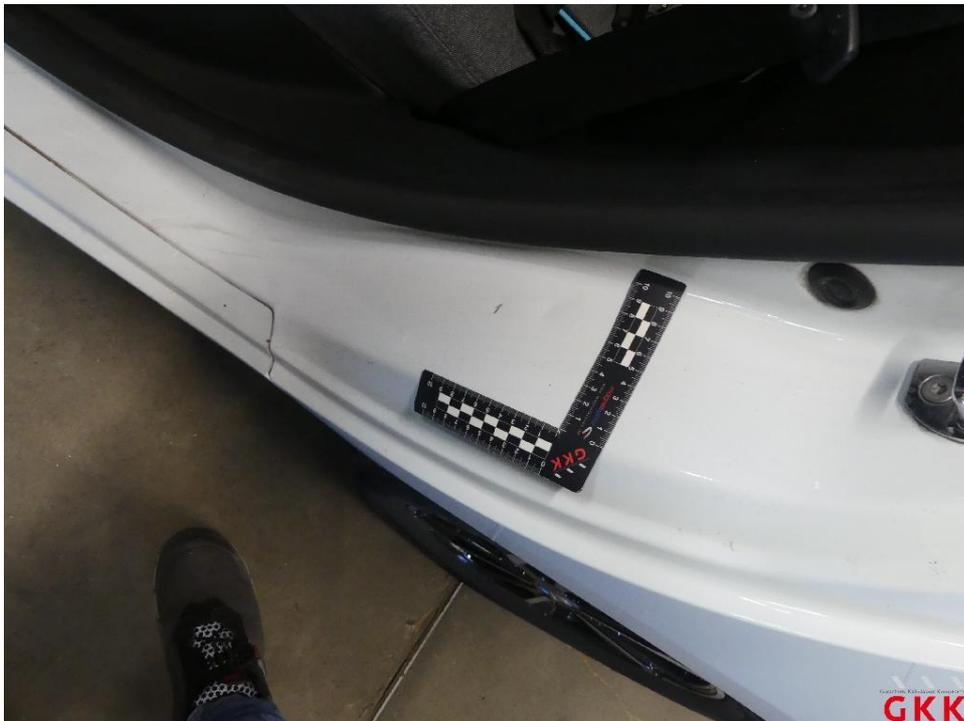
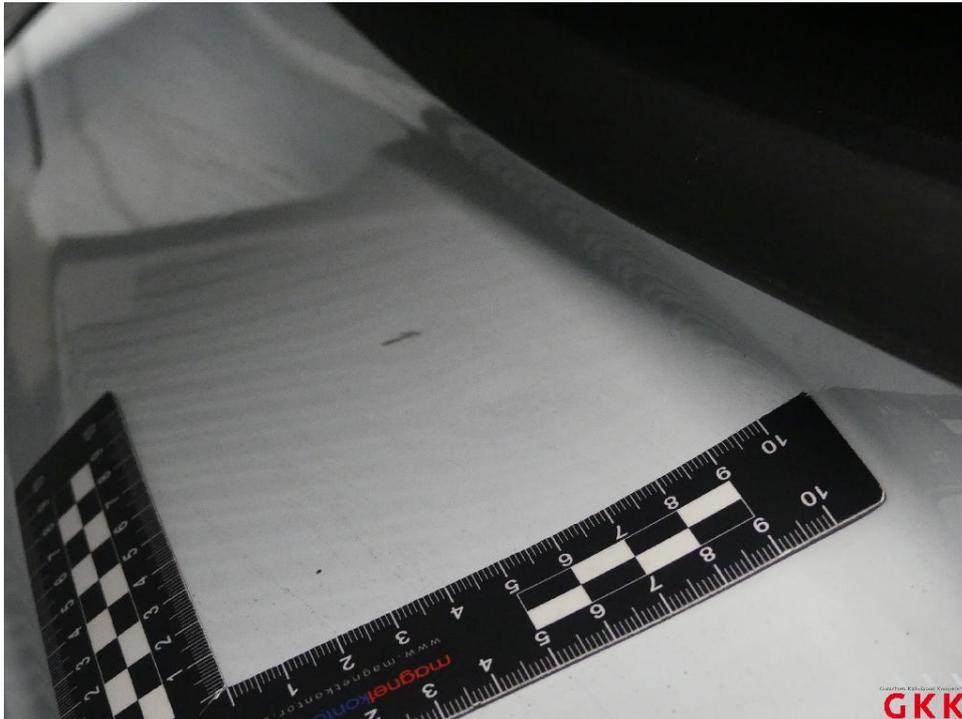
Bild 18 Tür vorne links, Einstieg, verkratzt, Smartrepair

Bild 19 Tür vorne links, Einstieg, verkratzt, Smartrepair

Wertbeeinflussende Faktoren		
Dach (Angaben ohne MwSt.)	Reparaturkosten	MW
Dach, beschädigt, instand setzen - lackieren (Bild 20, Bild 21, Bild 22)	1367,33 €	944,60 €
Seite links (Angaben ohne MwSt.)	Reparaturkosten	MW
Tür vorne links Einstieg, verkratzt, Smartrepair (Bild 18, Bild 19)	80,00 €	80,00 €
Tür hinten links, beschädigt, instand setzen - lackieren (Bild 15, Bild 16, Bild 17)	934,52 €	663,27 €
Ohne Zuordnung (Angaben ohne MwSt.)	Reparaturkosten	MW
Fahrzeug Front, Steinschlag, Gebrauchsspur	0,00 €	0,00 €

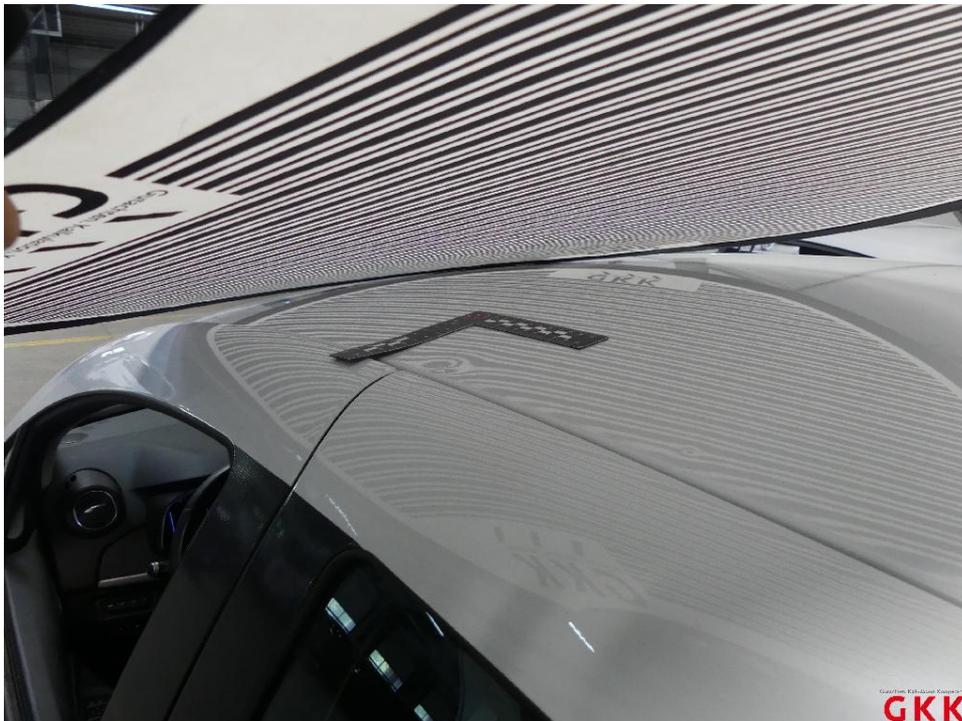
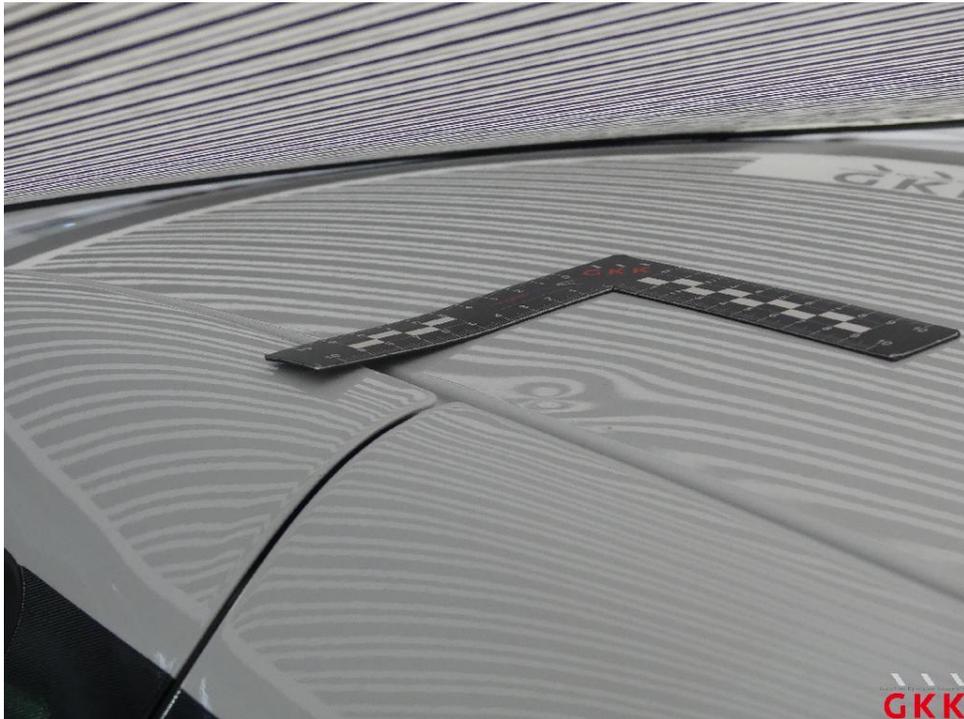
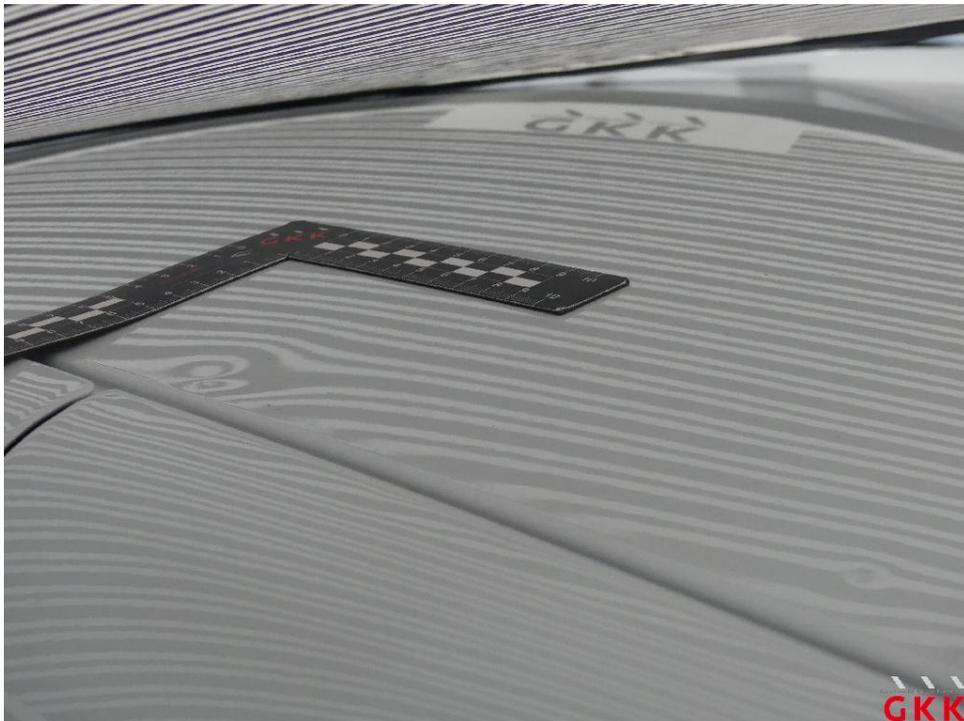
Bild 20 Dach, beschädigt, instand setzen - lackieren

Bild 21 Dach, beschädigt, instand setzen - lackieren

Bild 22 Dach, beschädigt, instand setzen - lackieren
