Halter		Besichtigungszustand	Ausreichend
Kennzeichen		Laufleistung (abgelesen)	22.043 km
Hersteller	BMW	Restlauf bis Service	11.000 km
Typ/Modell	320e	HU (Abgelesen aus ZBI)	12/2026
Fahrgestellnummer	WBA41FY010FS28900	Leistung / Hubraum	120 kW / 1.998 ccm
Erstzulassung	08.12.2023	Polster/Farbe	/
Letzte Wartung		Lackierung	
Kraftstoffart	Hybr.B/E ext.aufi	Getriebe	Automatik

Zustandsbericht

TÜV SÜD Auto Partner GmbH
Gutenbergstr. 13
70771 Leinfelden-Echterdingen

Besichtigungsdatum: 30.04.2025
Protokollnummer: 39539791
Anlieferungsdatum: 02.05.2025

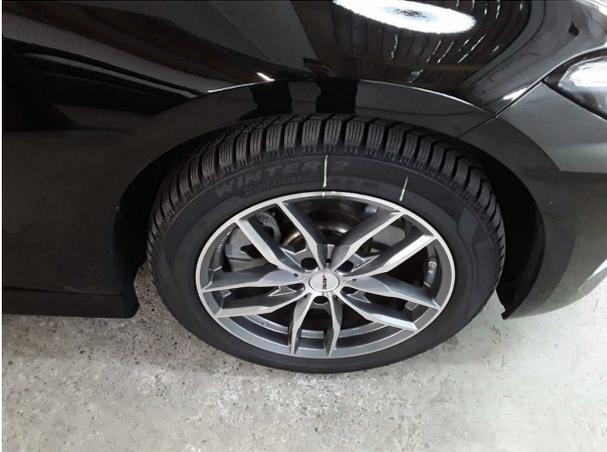
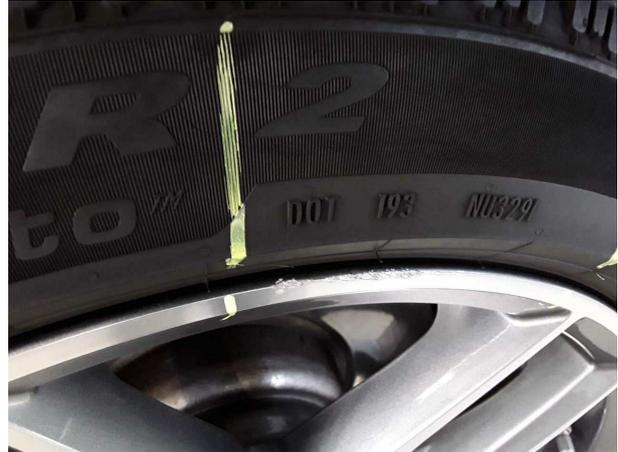
Beschädigung #1: Rad/Reifen: Leichtmetallfelge vorn rechts - verkratzt / verschürft - kein Abzug

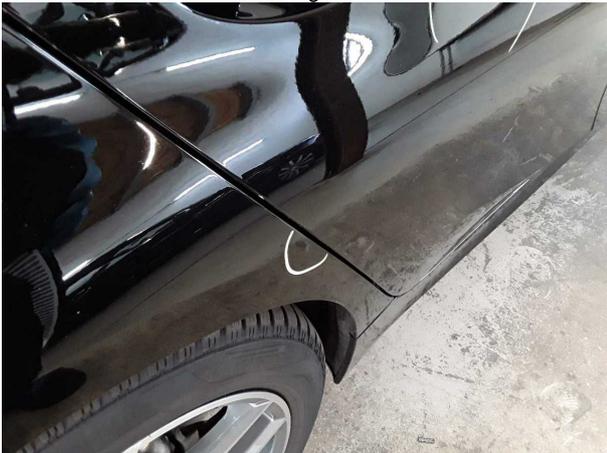
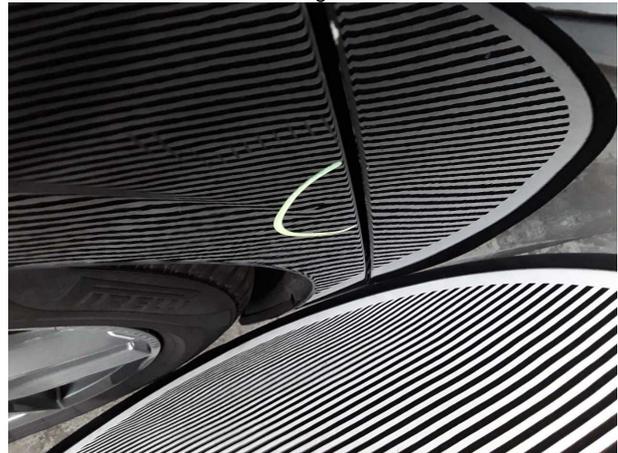
Beschädigung #2: Seitenwand rechts: Seitenwand - Delle(n) - sanft instandsetzen

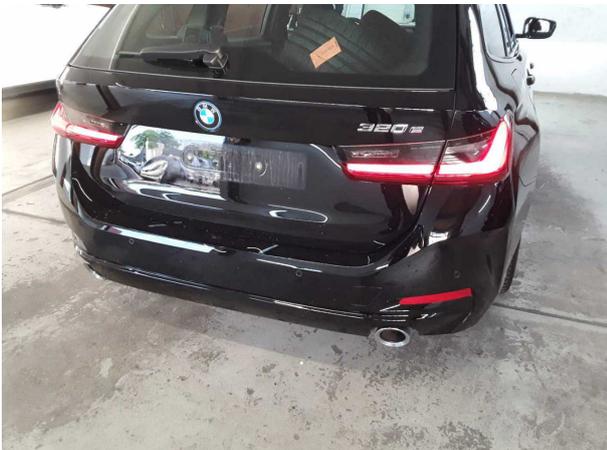
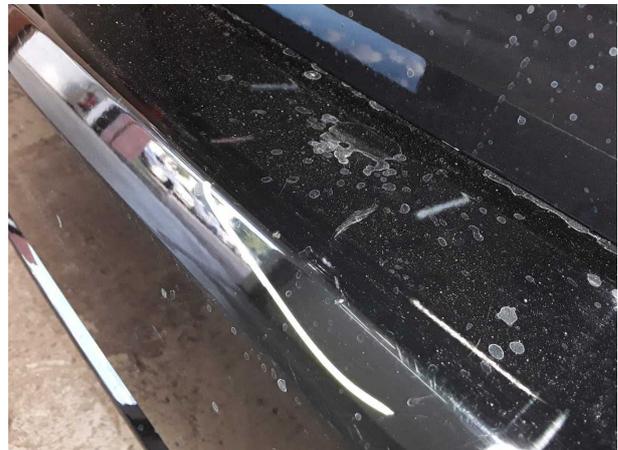
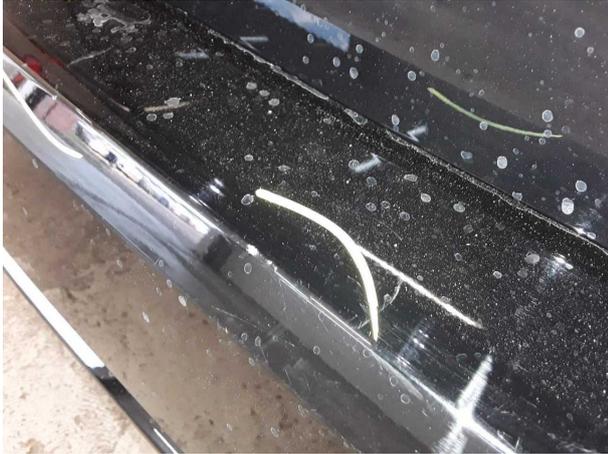
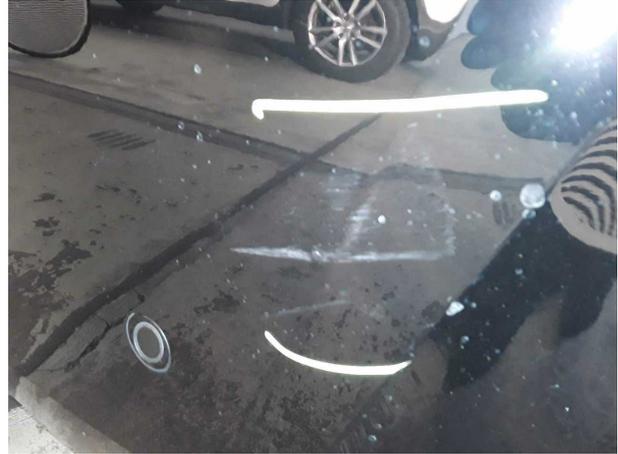
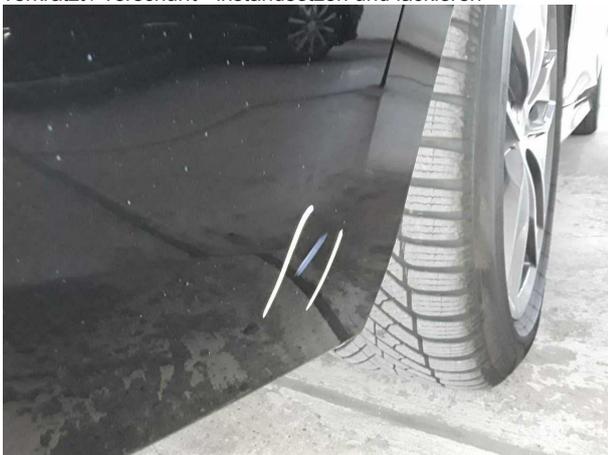
Beschädigung #3: Stossfänger hinten: Stossfänger hinten - verkratzt / verschürft - instandsetzen und lackieren

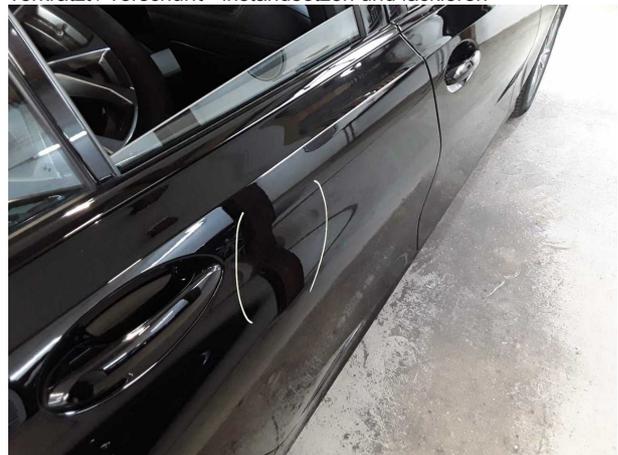
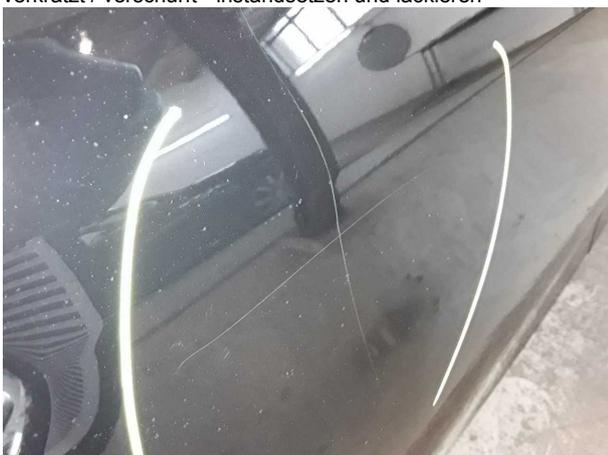
Beschädigung #4: Tür hinten rechts: Tür - verkratzt / versch... - instandsetzen und lackieren

Beschädigung #4: Tür hinten rechts: Tür - verkratzt / verschürft - instandsetzen und lackieren

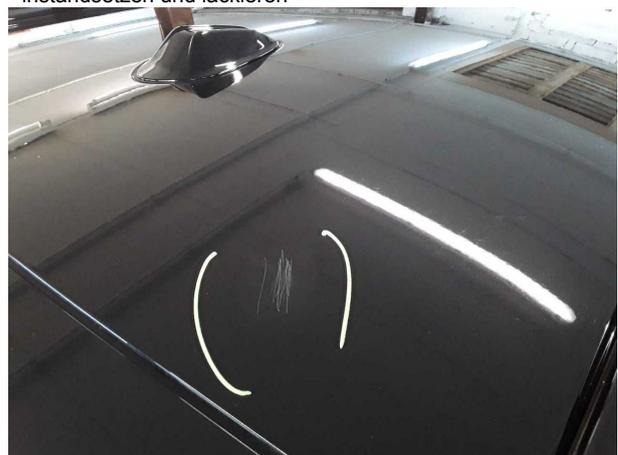
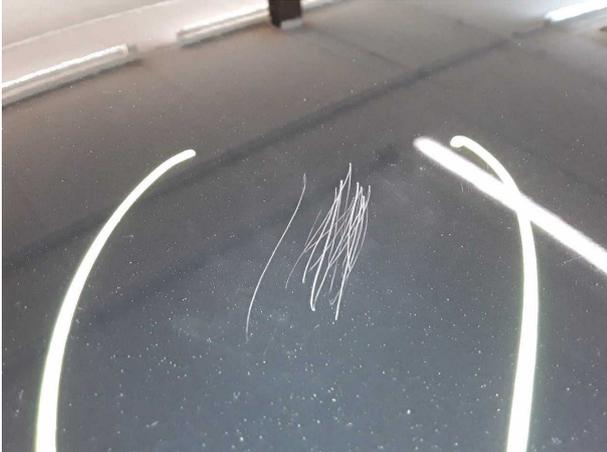
Beschädigung #5: Fahrzeugdach: Dach - verkratzt / verschürft - instandsetzen und lackieren
