Wertgutachten

Ihr Auftrag vom	24.04.2025 durch Raiffeisen-Impuls Fuhrparkmanagement GmbH & Co. KG
Besichtigungsort	36272 Niederaula, Industriestraße 11
Besichtigungsdatum	05.05.2025
Referenznummern	0002045401

Fahrzeugident.-Nr.	WF01XXTTG1LK72488		
Fahrzeugart	Transporter - Kombi	Farbton / Lackart	Frost-Weiß / Uni
Hersteller	Ford	Nächste HU	keine Angabe
Typ / Verkaufsbez.	Transit/Tourneo Custom Kombi 2.0 TDCI Trend	Laufleistung abgelesen	97.242 km
Erstzulassung	02.09.2020	Emissionsklasse	keine Angabe
Getriebe / Gänge	Manuell / 6	Sitzplätze / Türen	9 / 5
Achsen / angetrieben	2 / 1	Anzahl Besitzer	keine Angabe
Motorart	Reihenmotor / Diesel	Hubraum / Nennleistung	1.997 ccm / 77 KW
Antriebsart	Frontantrieb

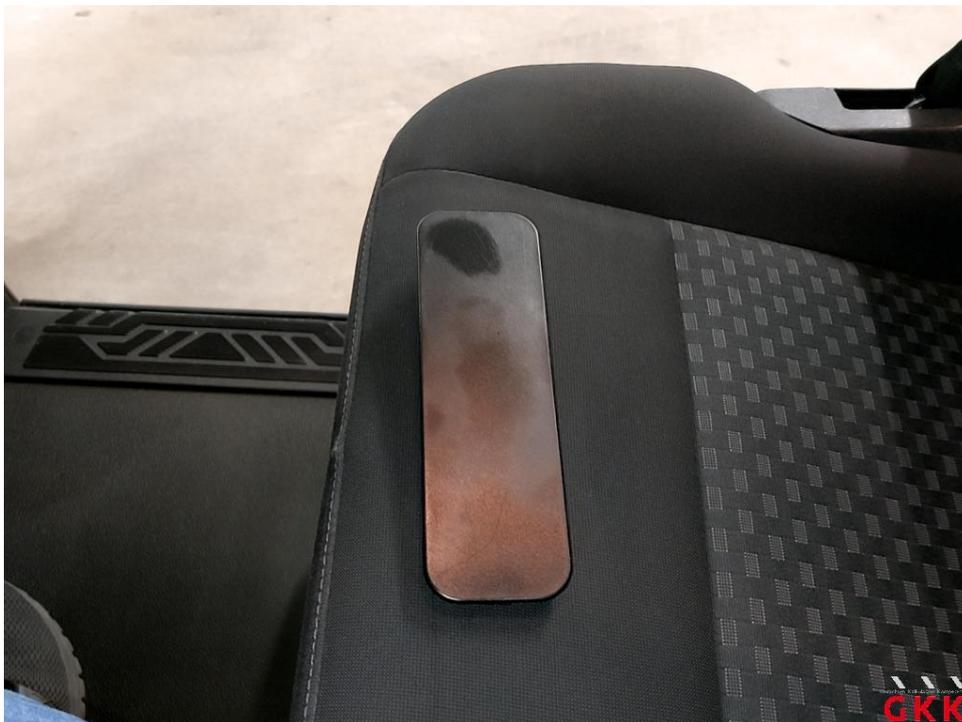
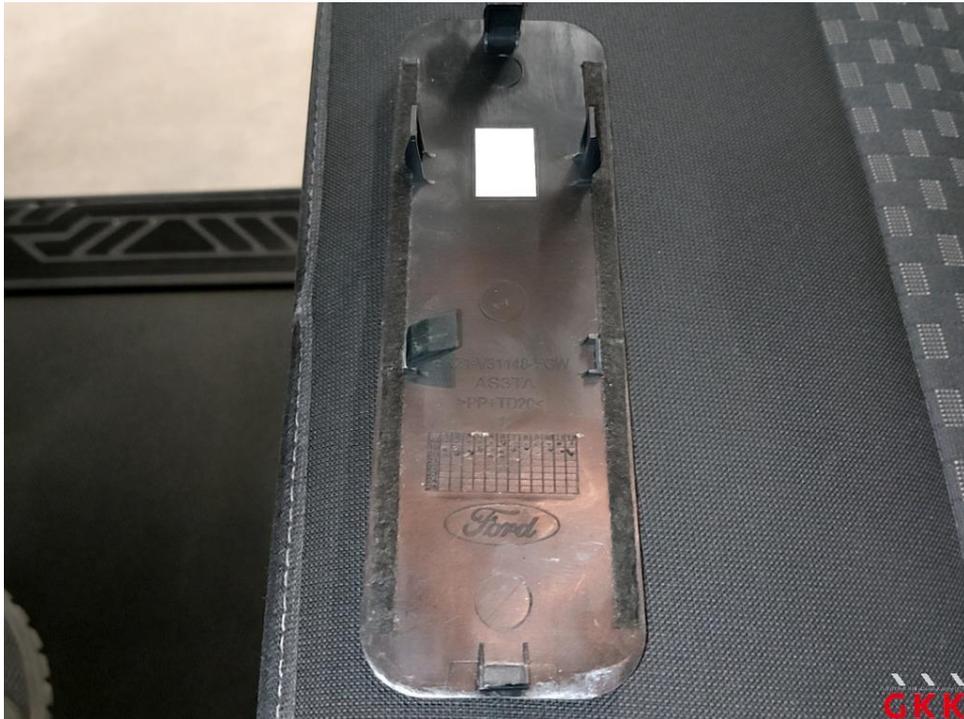
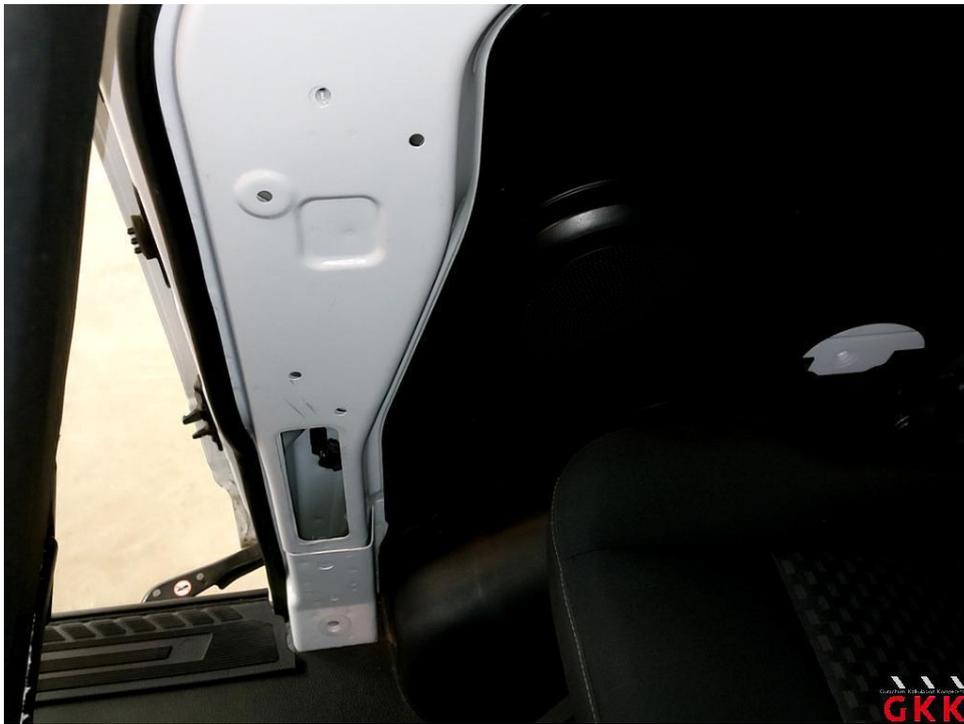
Inspektion groß Transporter, kein gültiger Nachweis vorhanden, durchführen	851,41 €	851,41 €
Ohne Zuordnung (Angaben ohne MwSt.)	Reparaturkosten	MW
Abdeckung / C-Säule, beschädigt, ersetzen (Bild 14, Bild 15, Bild 16)	27,60 €	15,18 €
Trittbrett rechts, beschädigt, ersetzen (Bild 22, Bild 23)	632,75 €	348,01 €

Bild 14 Abdeckung / C-Säule, beschädigt, ersetzen

Bild 15 Abdeckung / C-Säule, beschädigt, ersetzen

Bild 16 Abdeckung / C-Säule, beschädigt, ersetzen

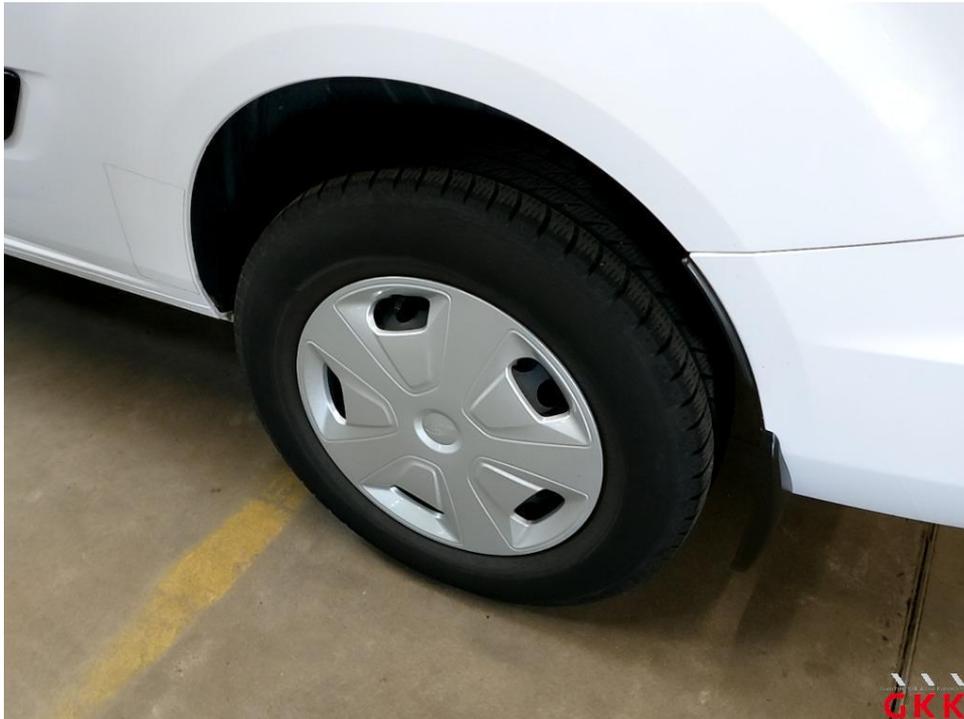
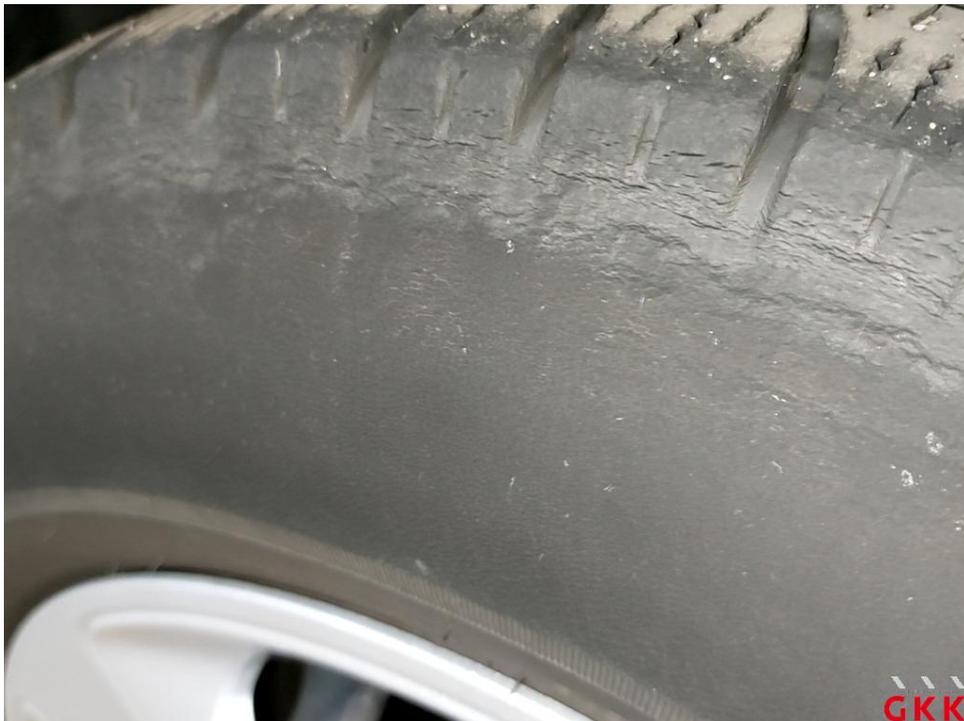
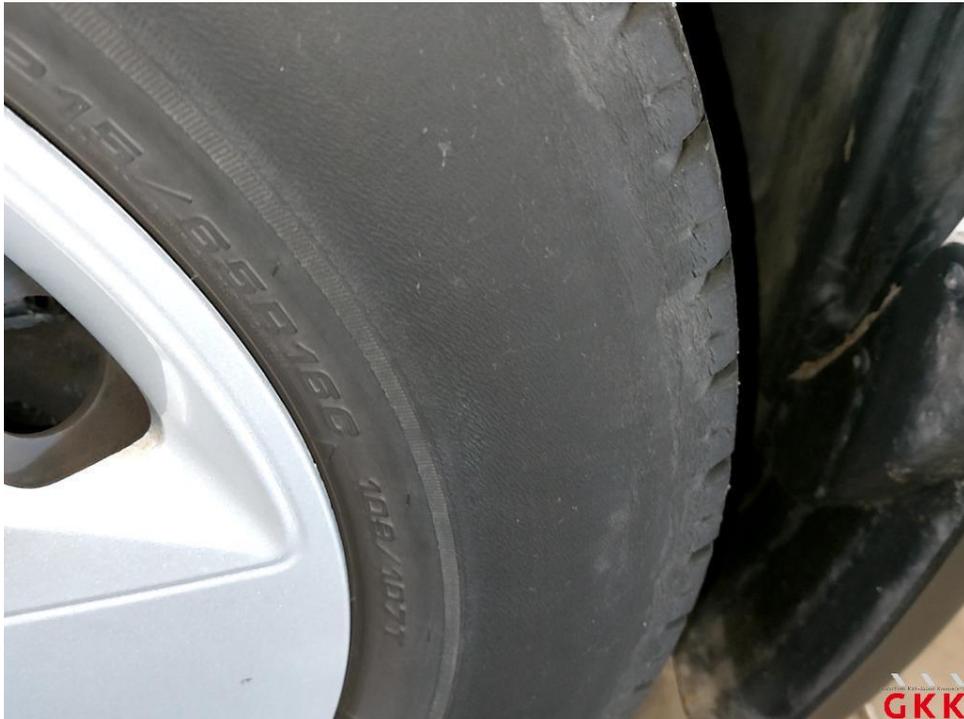
Bild 17 Reifen, hinten links, beschädigt, ersetzen

Bild 18 Reifen, hinten links, beschädigt, ersetzen

Bild 19 Reifen, hinten links, beschädigt, ersetzen

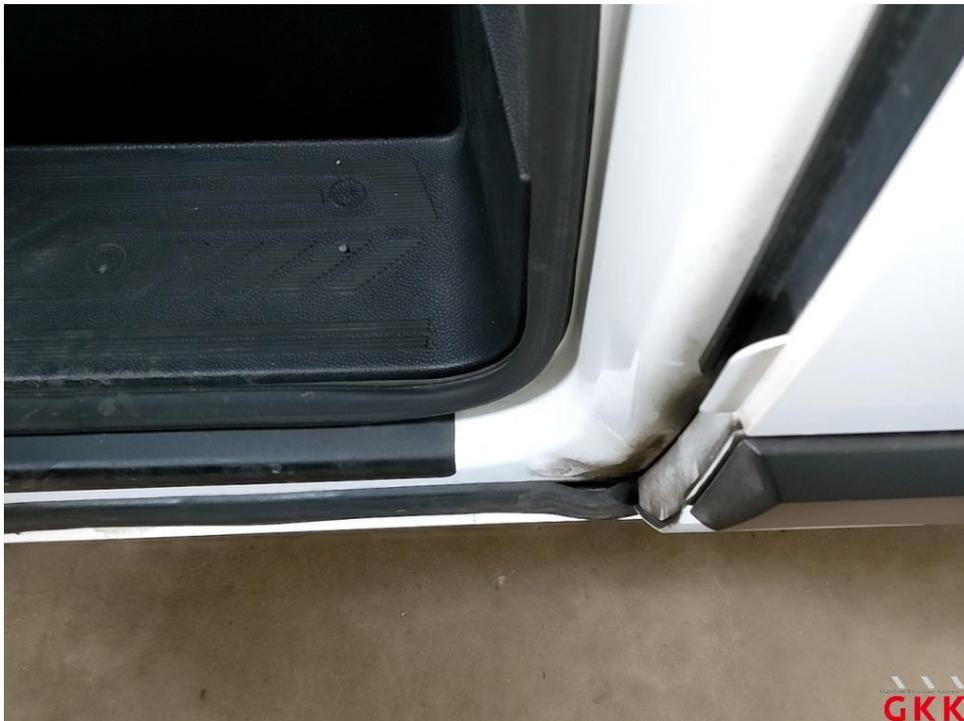
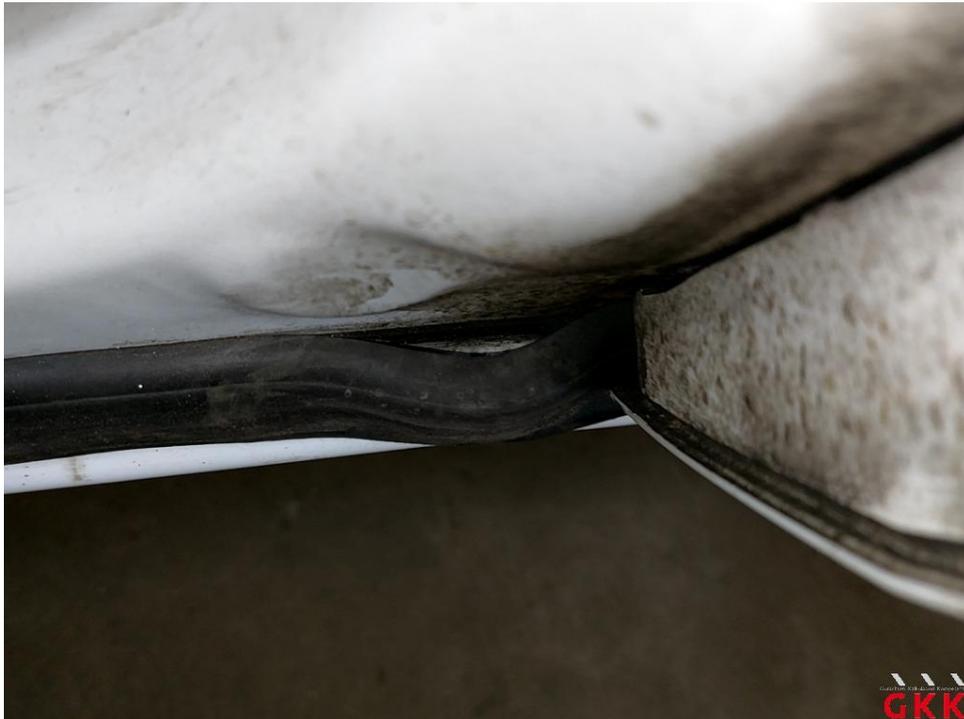
Wertbeeinflussende Faktoren		
Seite links (Angaben ohne MwSt.)	Reparaturkosten	MW
Tür vorne links Dichtung -Einstieg-, lose, ersetzen (Bild 20, Bild 21)	171,87 €	94,53 €
Heck (Angaben ohne MwSt.)	Reparaturkosten	MW
Stoßfänger hinten Verkleidung -unlackiert-, beschädigt, ersetzen (Bild 27, Bild 28)	234,43 €	128,94 €
Hecktür rechts, Lackiernebel, polieren (Bild 24, Bild 25, Bild 26)	79,76 €	79,76 €
Reifen, Felgen, Radkappen (Angaben ohne MwSt.)	Reparaturkosten	MW
Reifen hinten links, beschädigt, ersetzen (Bild 17, Bild 18, Bild 19)	177,60 €	177,60 €
Schlüssel/Schließanl. (Angaben ohne MwSt.)	Reparaturkosten	MW
Hauptschlüssel mit Fernbedienung, fehlt, ersetzen	233,77 €	233,77 €
Zubehör, Bordwerkzeug (Angaben ohne MwSt.)	Reparaturkosten	MW
Bordmappe, fehlt, ersetzen	18,00 €	18,00 €
Bordmappe Bedienungsanleitung, fehlt, ersetzen	15,00 €	15,00 €
Sonstiges (Angaben ohne MwSt.)	Reparaturkosten	MW
HU (Hauptunters.) PKW / Transporter, kein gültiger Nachweis vorhanden, durchführen	121,85 €	121,85 €

Bild 20 Tür vorne links, Dichtung -Einstieg-, lose, ersetzen

Bild 21 Tür vorne links, Dichtung -Einstieg-, lose, ersetzen

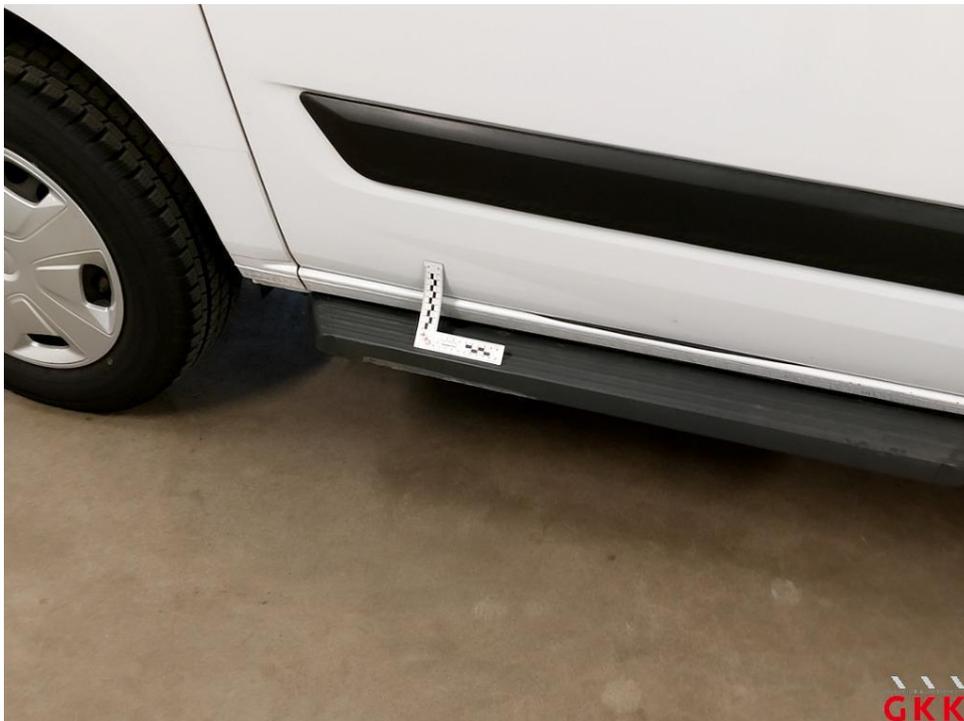
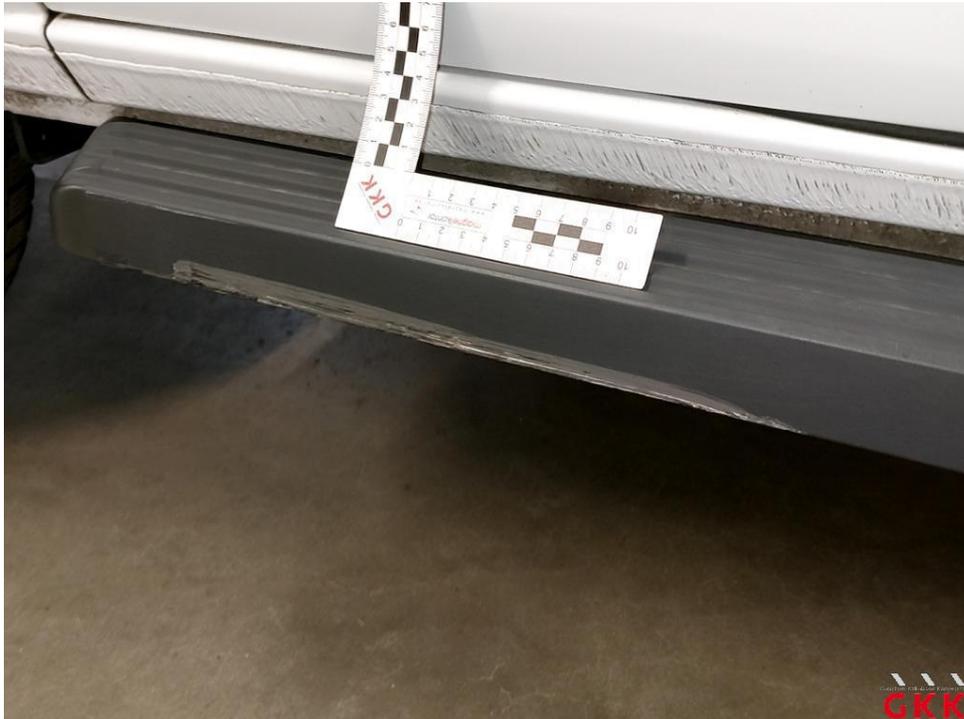
Bild 22 Trittbrett rechts, beschädigt, ersetzen

Bild 23 Trittbrett rechts, beschädigt, ersetzen

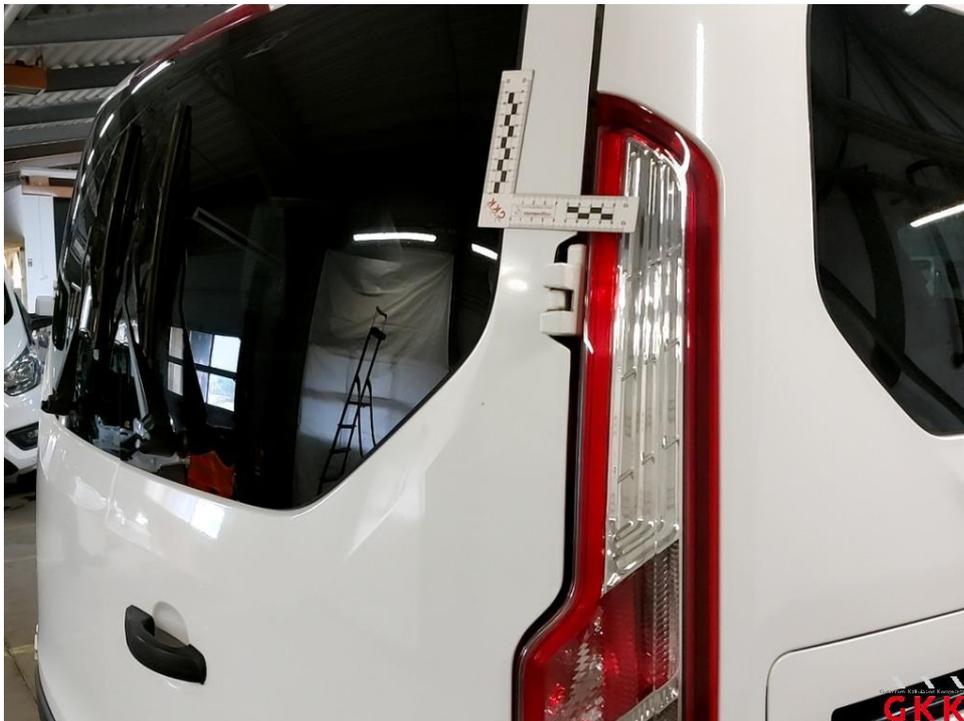
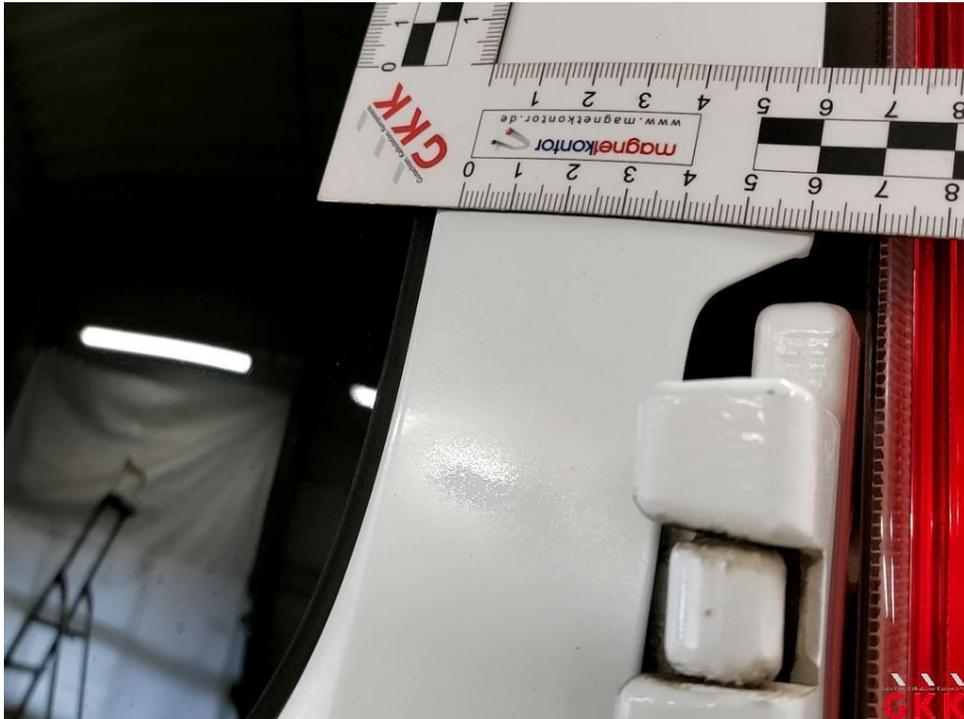
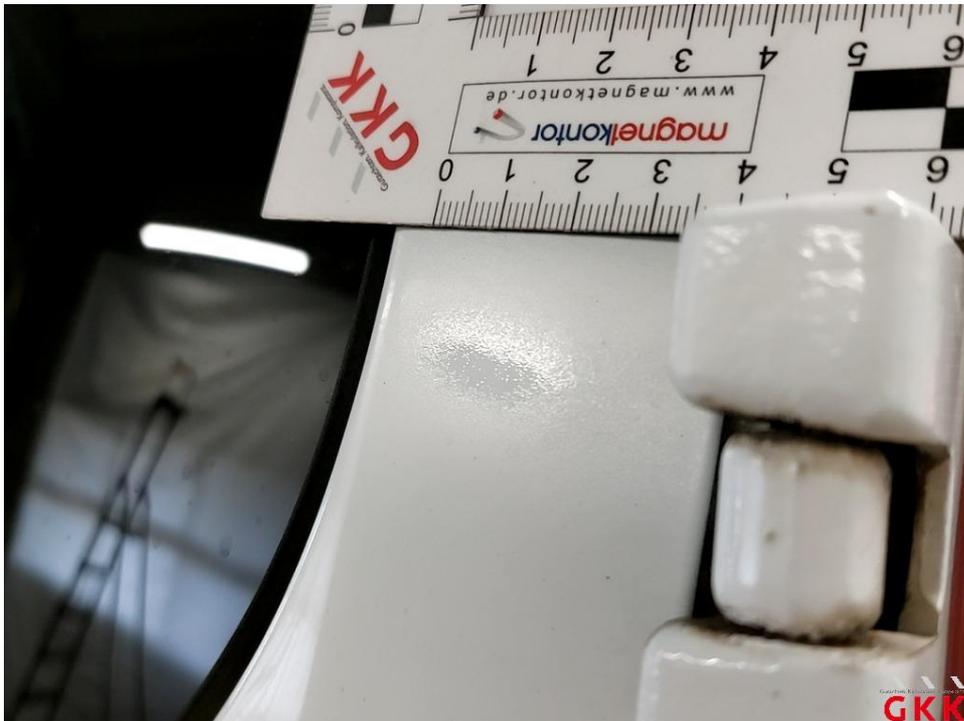
Bild 24 Hecktür rechts, Lackiernebel, polieren

Bild 25 Hecktür rechts, Lackiernebel, polieren

Bild 26 Hecktür rechts, Lackiernebel, polieren

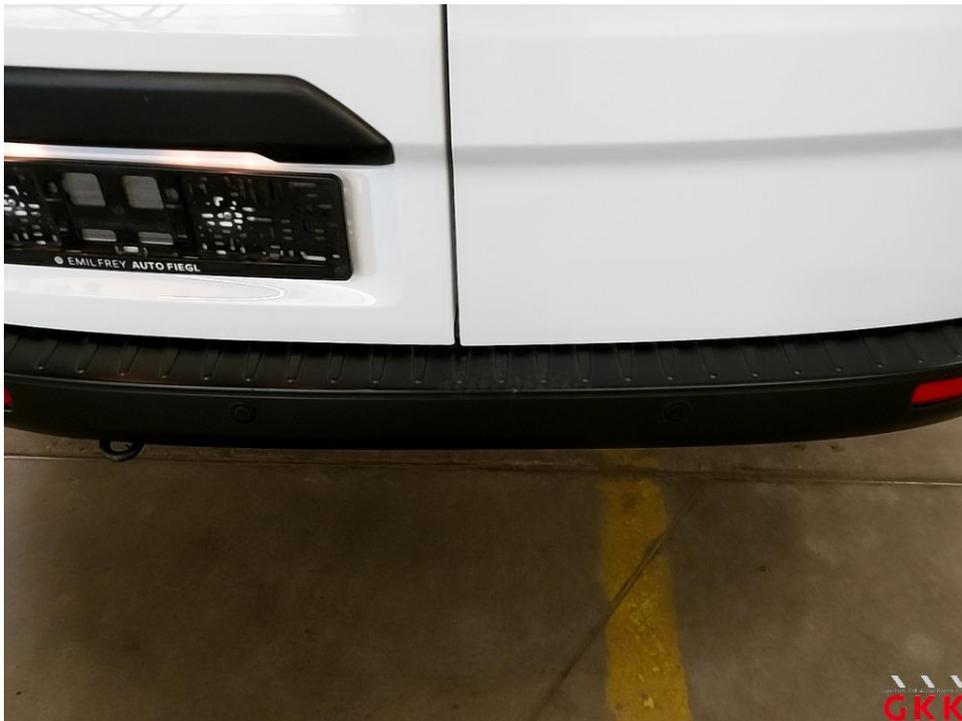
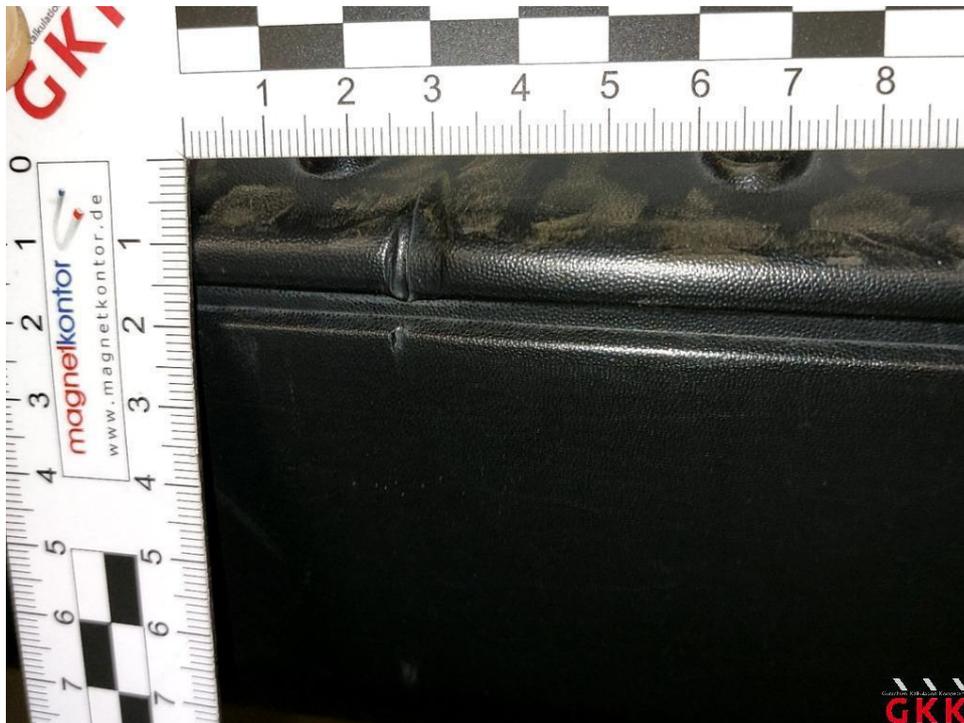
Bild 27 Stoßfänger hinten, Verkleidung -unlackiert-, beschädigt, ersetzen

Bild 28 Stoßfänger hinten, Verkleidung -unlackiert-, beschädigt, ersetzen
