WBA6K51020FL20513

## Zustandsbericht

Besichtigungsdatum: 29.04.2025  
**Protokollnummer: 39511423**  
Anlieferungsdatum: 29.04.2025

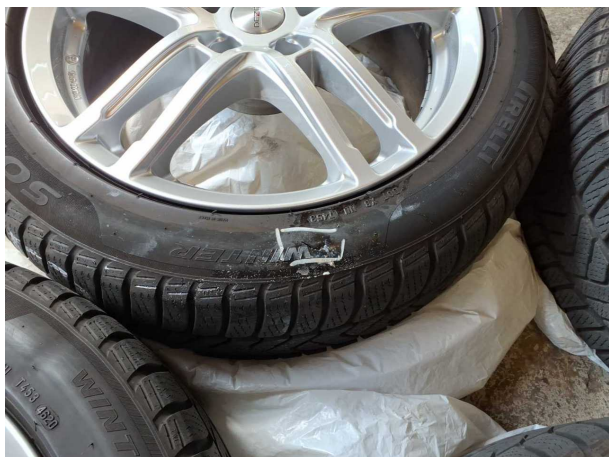
| Nr. | Bauteilgruppe | Beschreibung |
|---|---|---|
| 1 | 2.Radsatz | 1 Reifen - beschädigt - kein Abzug |

**Beschädigung #1:** 2.Radsatz: 1 Reifen - beschädigt - kein Abzug

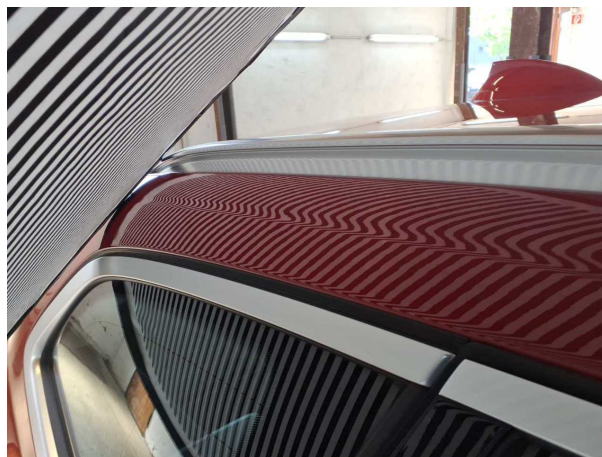
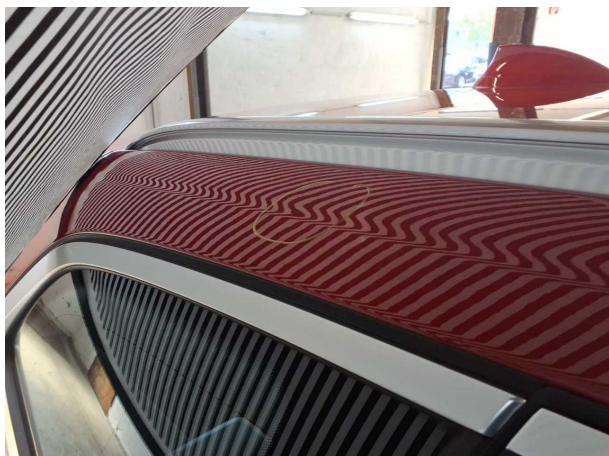
| Nr. | Bauteilgruppe | Beschreibung |
|---|---|---|
| 2 | Fahrzeugdach | Dachholm rechts - Delle(n) - sanft instandsetzen |

**Beschädigung #2:** Fahrzeugdach: Dachholm rechts - Delle(... sanft instandsetzen

**Beschädigung #2:** Fahrzeugdach: Dachholm rechts - Delle(n) - sanft instandsetzen

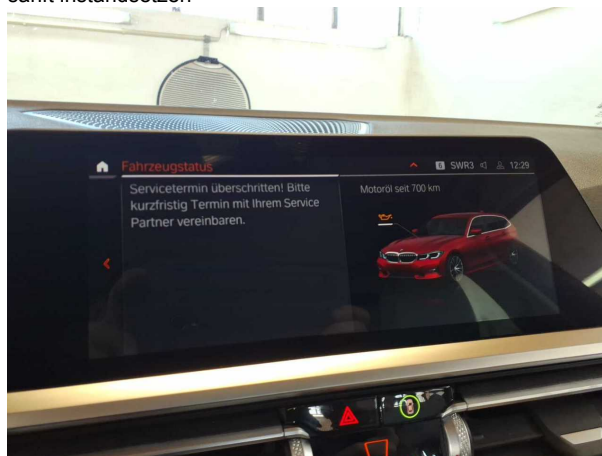
| Nr. | Bauteilgruppe | Beschreibung |
|---|---|---|
| 3 | Sonstiges | Inspektion/Wartung - fällig - durchführen |

**Beschädigung #3:** Sonstiges: Inspektion/Wartung - fällig - durchführen

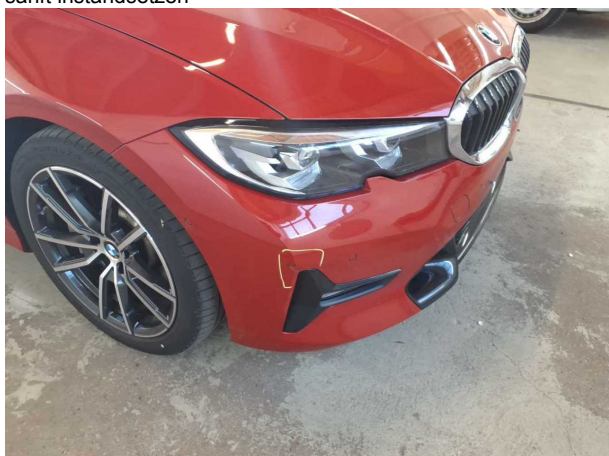
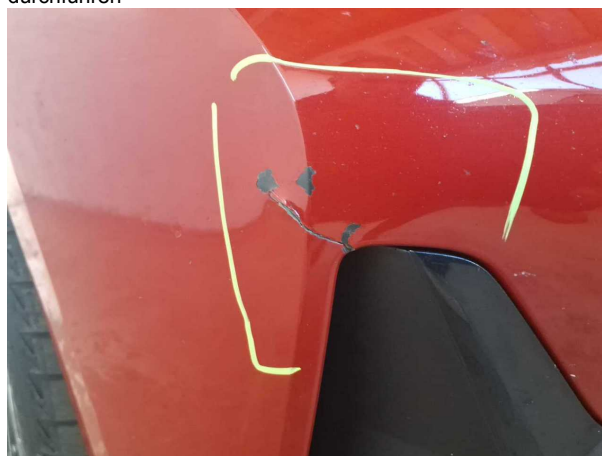
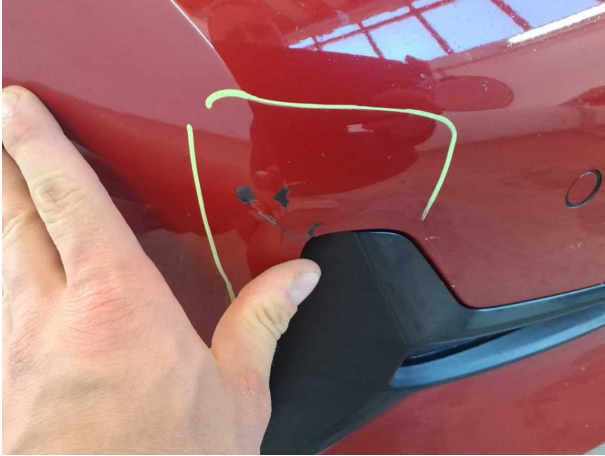
| Nr. | Bauteilgruppe | Beschreibung |
|---|---|---|
| 4 | Stoßfänger vorn | Stoßfänger vorn (Gebrochen) - beschädigt - erneuern |

**Beschädigung #4:** Stossfänger vorn: Stossfänger vorn (Gebrochen) - beschädigt - erneuern

**Beschädigung #4:** Stossfänger vorn: Stossfänger vorn  
(Gebrochen) - beschädigt - erneuern
