Wertgutachten

Ihr Auftrag vom	22.04.2025 durch Raiffeisen-Impuls Fuhrparkmanagement GmbH & Co. KG
Besichtigungsort	36272 Niederaula, Industriestraße 11
Besichtigungsdatum	29.04.2025
Referenznummern	0002039931

Fahrzeugident.-Nr.	W0VZCYHZ7LS080329		
Fahrzeugart	PKW - SUV / Geländewagen	Farbton / Lackart	Quarz-Silber / Metallic
Hersteller	Opel	Nächste HU	03/2027
Typ / Verkaufsbez.	Grandland 1.5 CDTI Innovation	Laufleistung abgelesen	117.572 km
Erstzulassung	12.03.2020	Emissionsklasse	keine Angabe
Getriebe / Gänge	Automatik / 8	Sitzplätze / Türen	5 / 5
Achsen / angetrieben	2 / 1	Anzahl Besitzer	keine Angabe
Motorart	Reihenmotor / Diesel	Hubraum / Nennleistung	1.499 ccm / 96 KW
Antriebsart	Frontantrieb

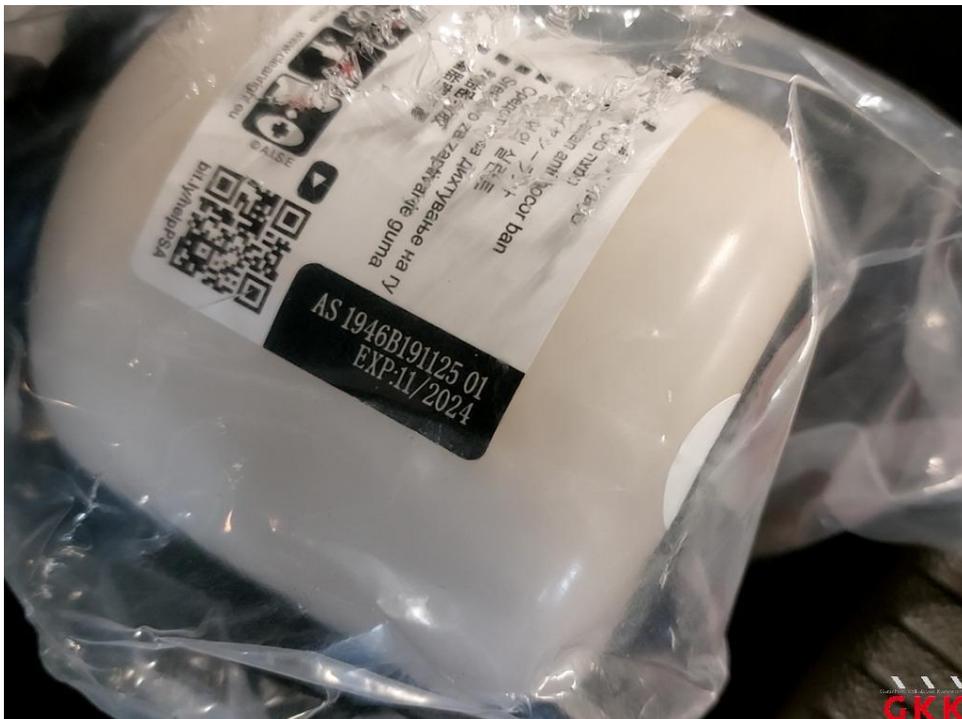
Bild 14 Reifenreparaturset, Füllflasche, MHD überschritten, ersetzen

Reifen, Felgen, Radkappen (Angaben ohne MwSt.)	Reparaturkosten	MW
LM-Rad vorne rechts, verkratzt, ersetzen (Bild 15, Bild 16, Bild 17)	329,44 €	329,44 €
Zubehör, Bordwerkzeug (Angaben ohne MwSt.)	Reparaturkosten	MW
Reifenreparaturset Füllflasche, MHD überschritten, ersetzen (Bild 14)	39,70 €	39,70 €

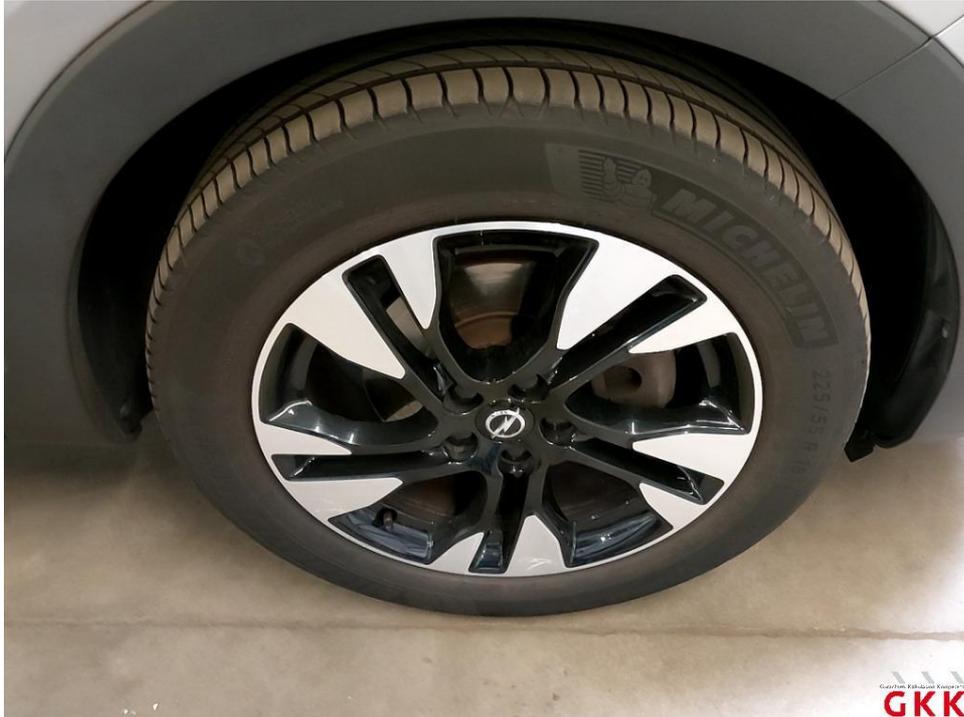
Bild 15 LM-Rad, vorne rechts, verkratzt, ersetzen

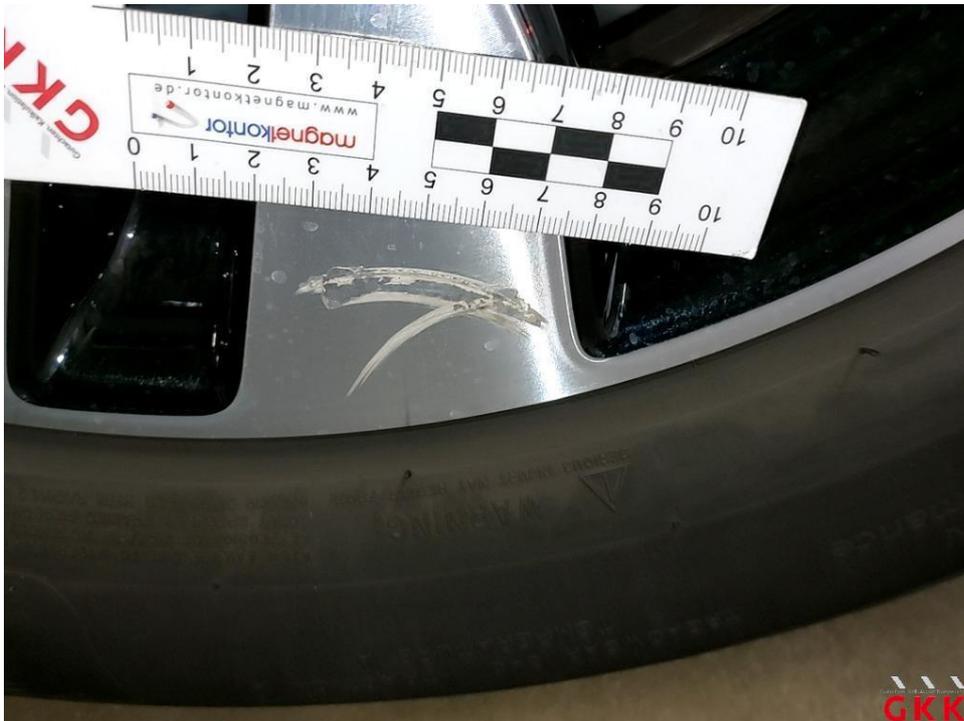
Bild 16 LM-Rad, vorne rechts, verkratzt, ersetzen

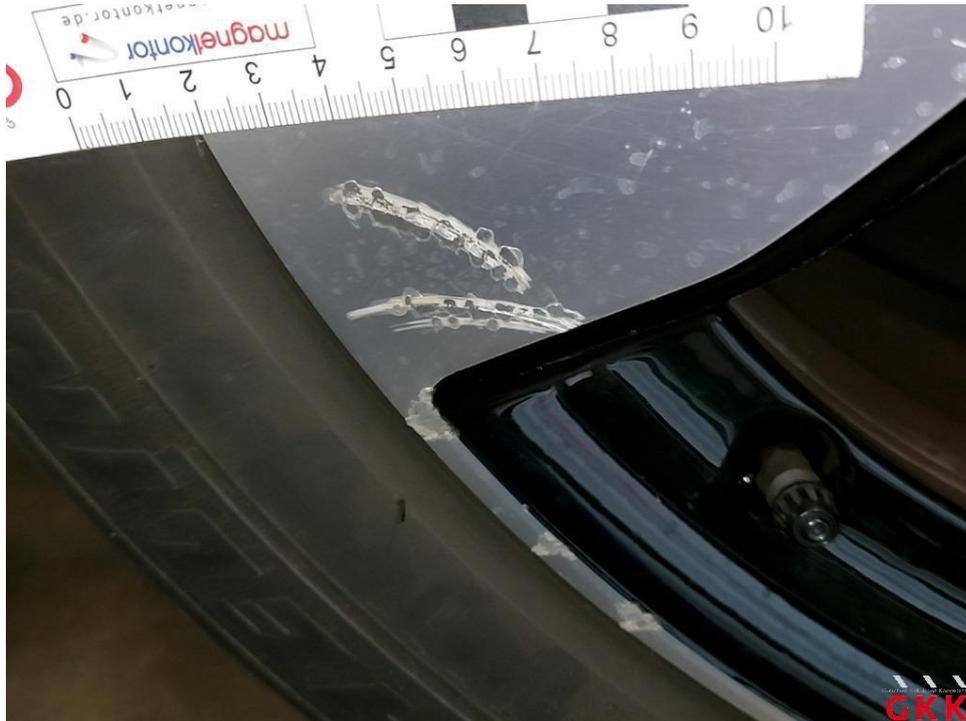
Bild 17 LM-Rad, vorne rechts, verkratzt, ersetzen
