Wertgutachten

Ihr Auftrag vom	14.04.2025 durch Raiffeisen-Impuls Fuhrparkmanagement GmbH & Co. KG
Besichtigungsort	36272 Niederaula, Industriestraße 11
Besichtigungsdatum	28.04.2025
Referenznummern	0002041239

Fahrzeugident.-Nr.	WF01XXTTG1LB86372		
Fahrzeugart	Transporter - Kombi	Farbton / Lackart	Frost-Weiß / Uni
Hersteller	Ford	Nächste HU	03/2025
Typ / Verkaufsbez.	Transit Custom Kombi 2.0 TDCI Trend	Laufleistung abgelesen	116.857 km
Erstzulassung	11.03.2020	Emissionsklasse	keine Angabe
Getriebe / Gänge	Manuell / 6	Sitzplätze / Türen	9 / 5
Achsen / angetrieben	2 / 1	Anzahl Besitzer	keine Angabe
Motorart	Reihenmotor / Diesel	Hubraum / Nennleistung	1.997 ccm / 77 KW
Antriebsart	Frontantrieb

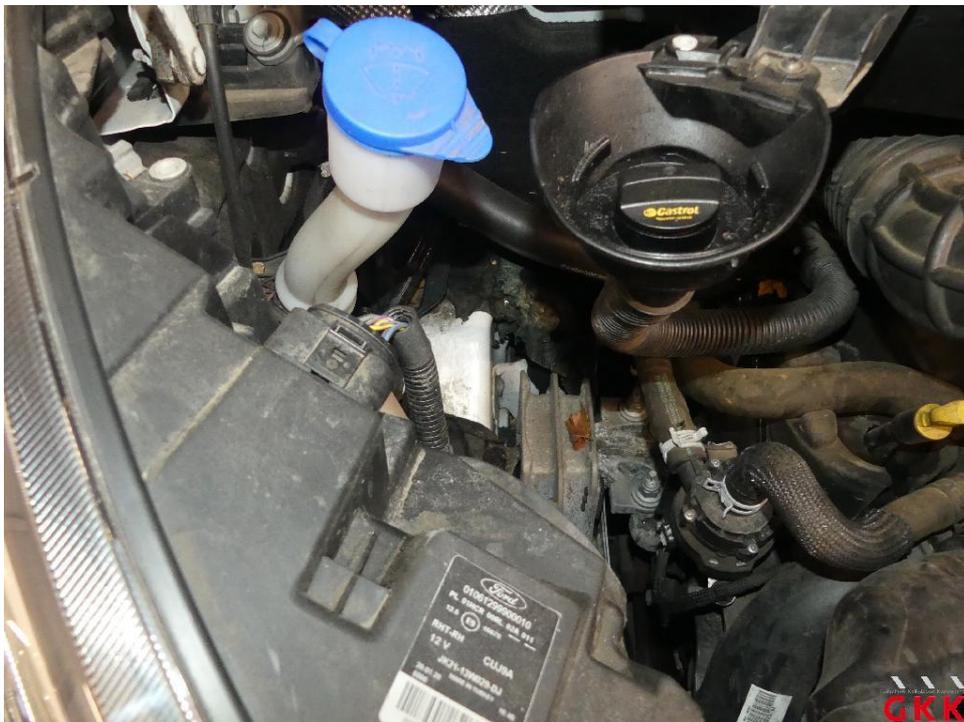
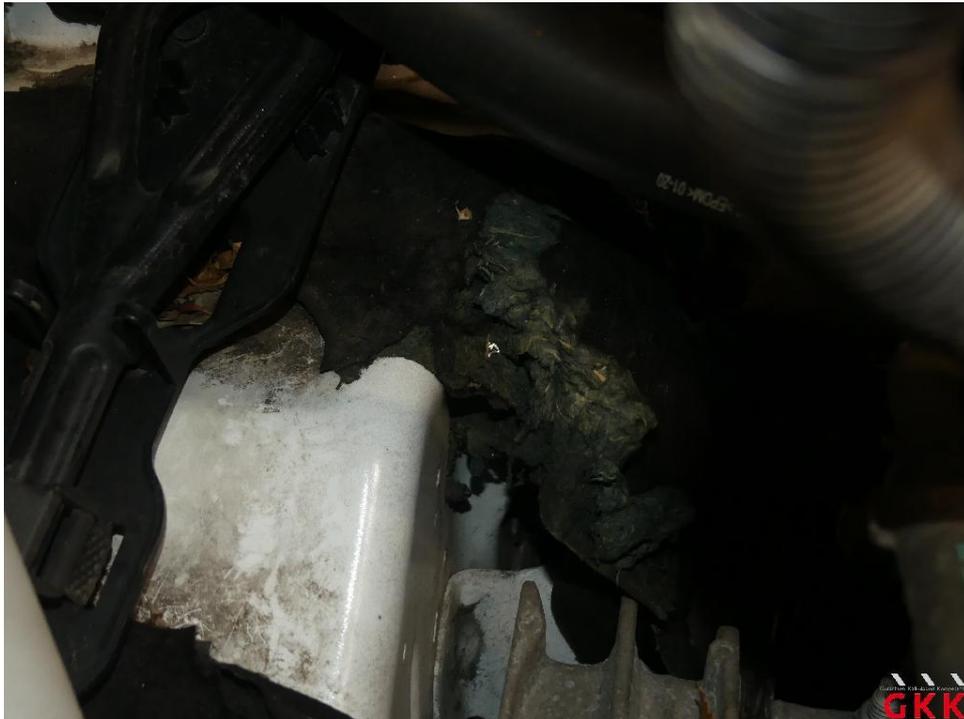
Bild 14 Motorraum, Dämmmatte, beschädigt, ersetzen

Bild 15 Motorraum, Dämmmatte, beschädigt, ersetzen

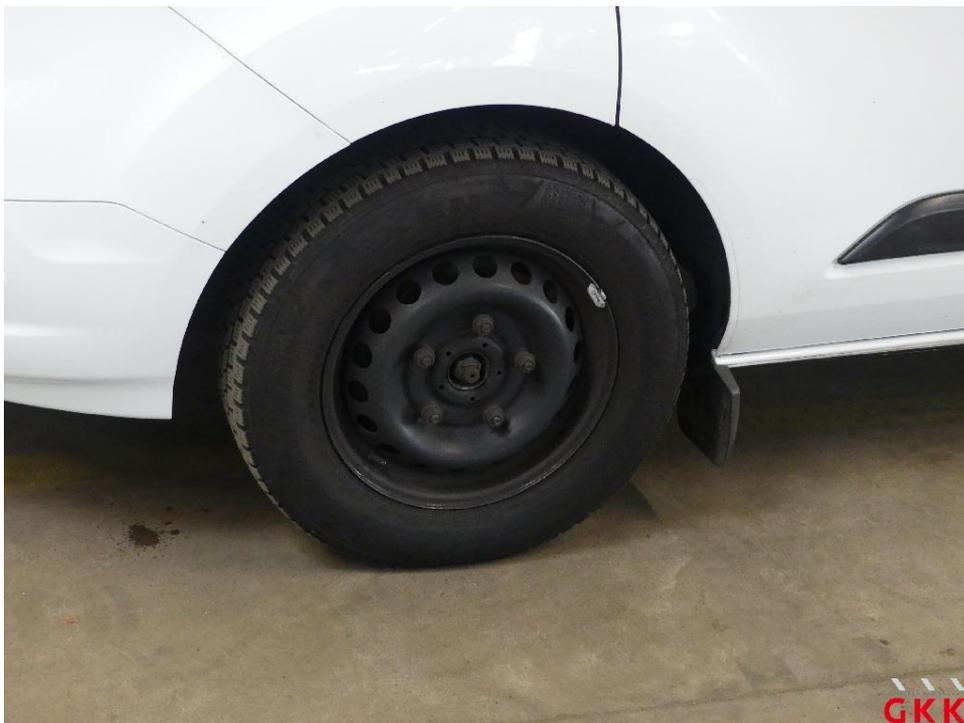
Bild 16 Radkappe(n), vorne links, fehlt, ersetzen

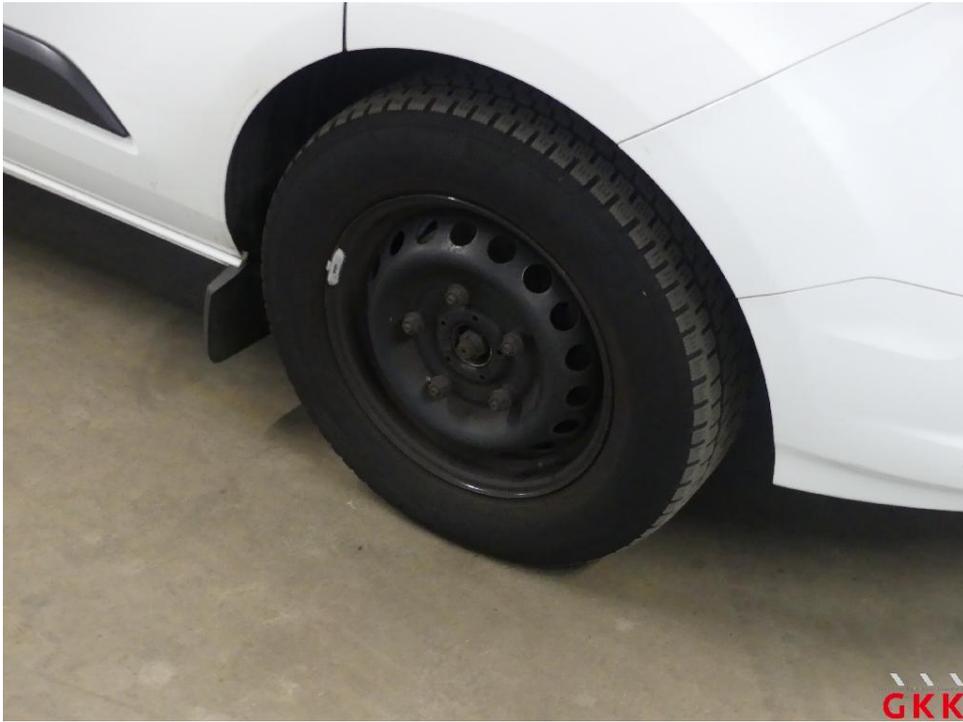
Bild 17 Radkappe(n), vorne rechts, fehlt, ersetzen

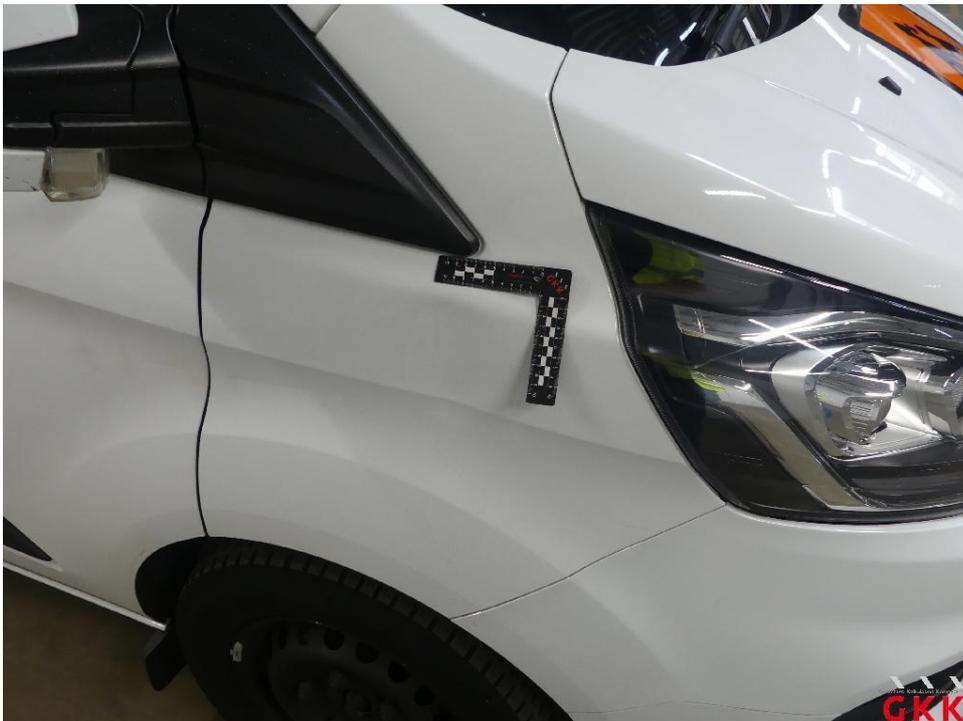
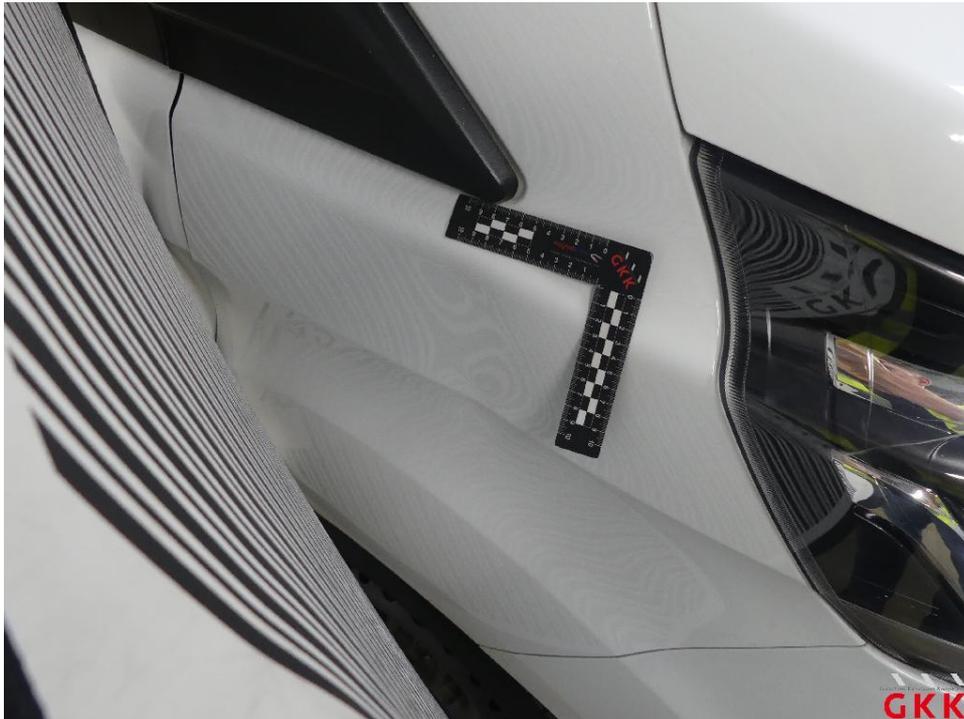
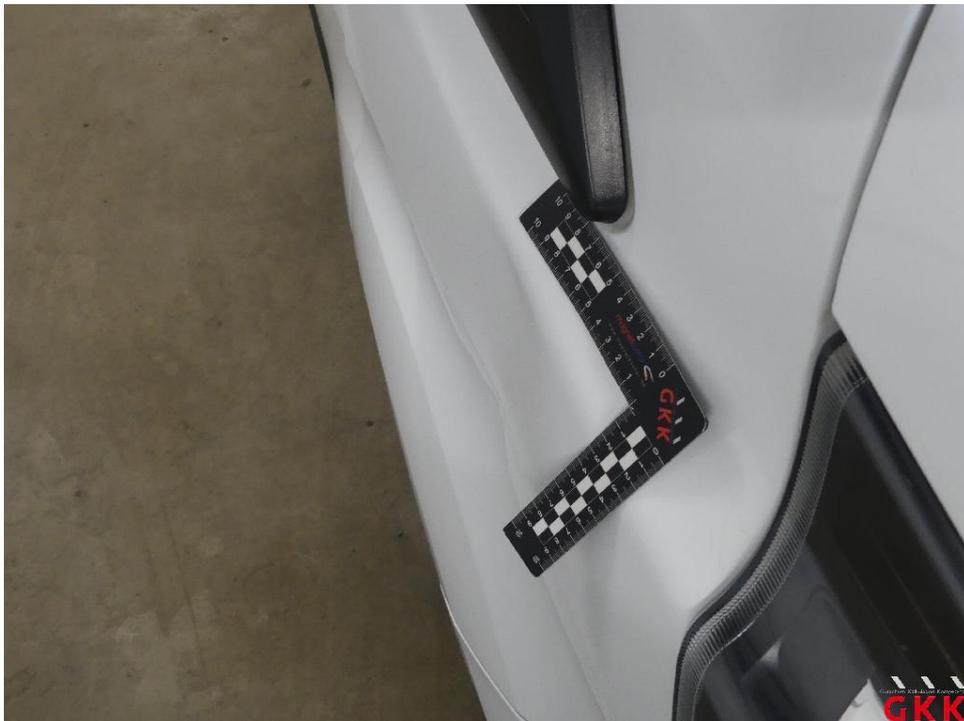
Bild 18 Kotflügel vorne rechts, beschädigt, ersetzen

Bild 19 Kotflügel vorne rechts, beschädigt, ersetzen

Bild 20 Kotflügel vorne rechts, beschädigt, ersetzen

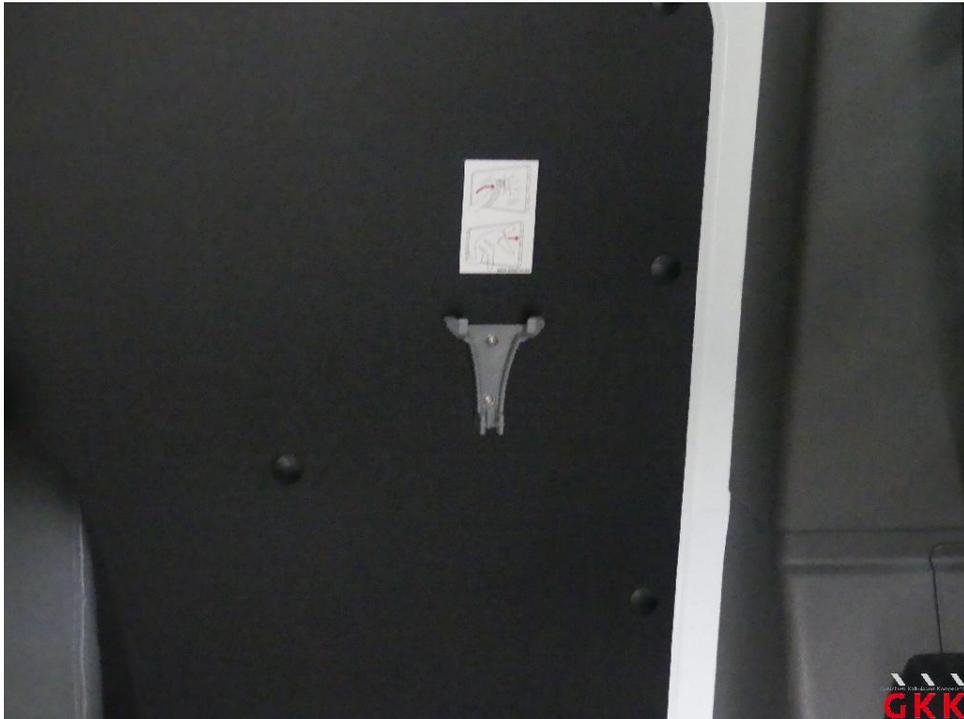
Bild 21 Nothammer, fehlt, ersetzen

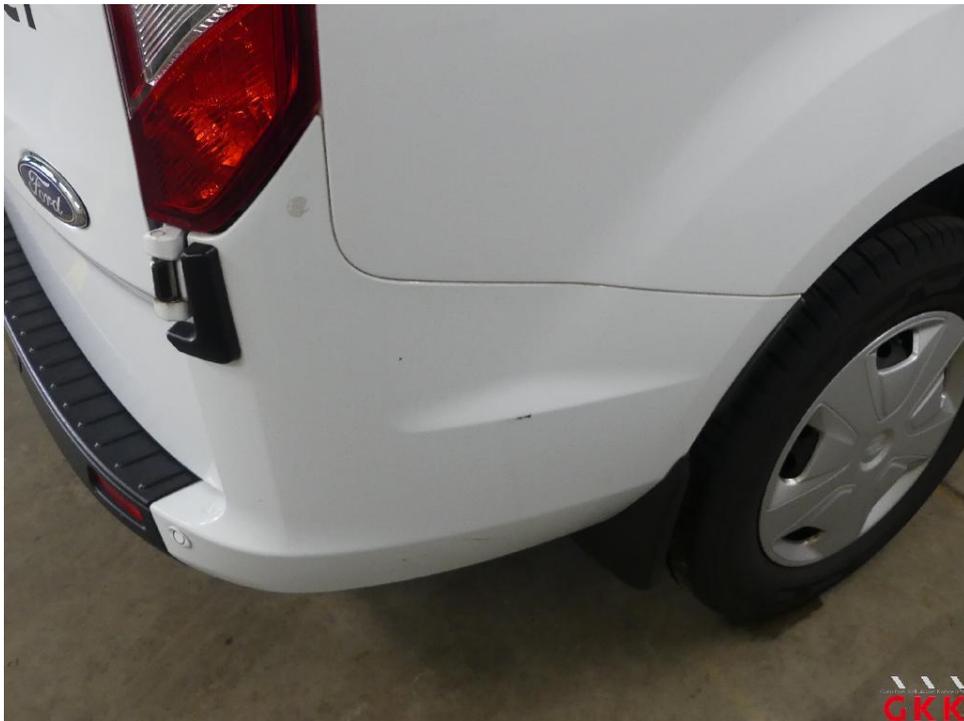
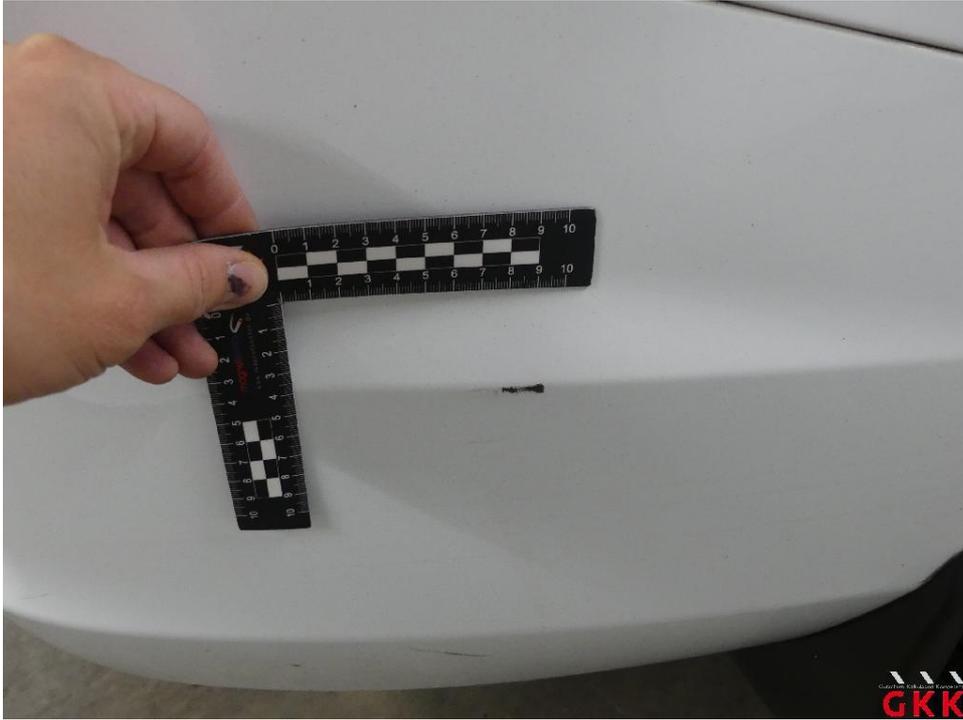
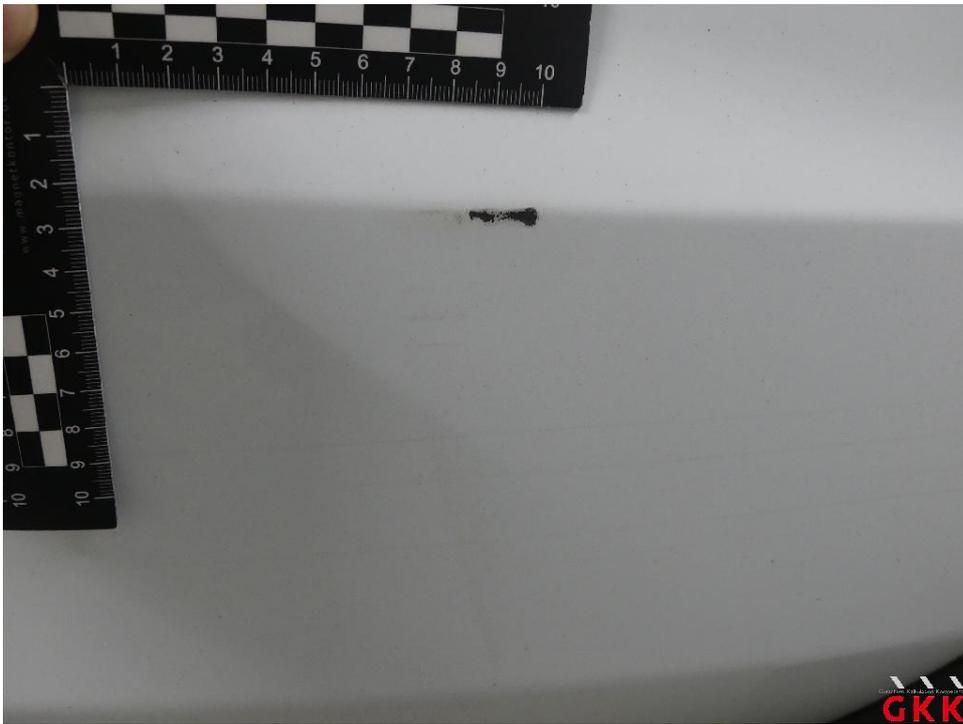
Bild 22 Stoßfänger hinten, Ecke rechts -lackiert-, verkratzt, lackieren

Bild 23 Stoßfänger hinten, Ecke rechts -lackiert-, verkratzt, lackieren

Bild 24 Stoßfänger hinten, Ecke rechts -lackiert-, verkratzt, lackieren

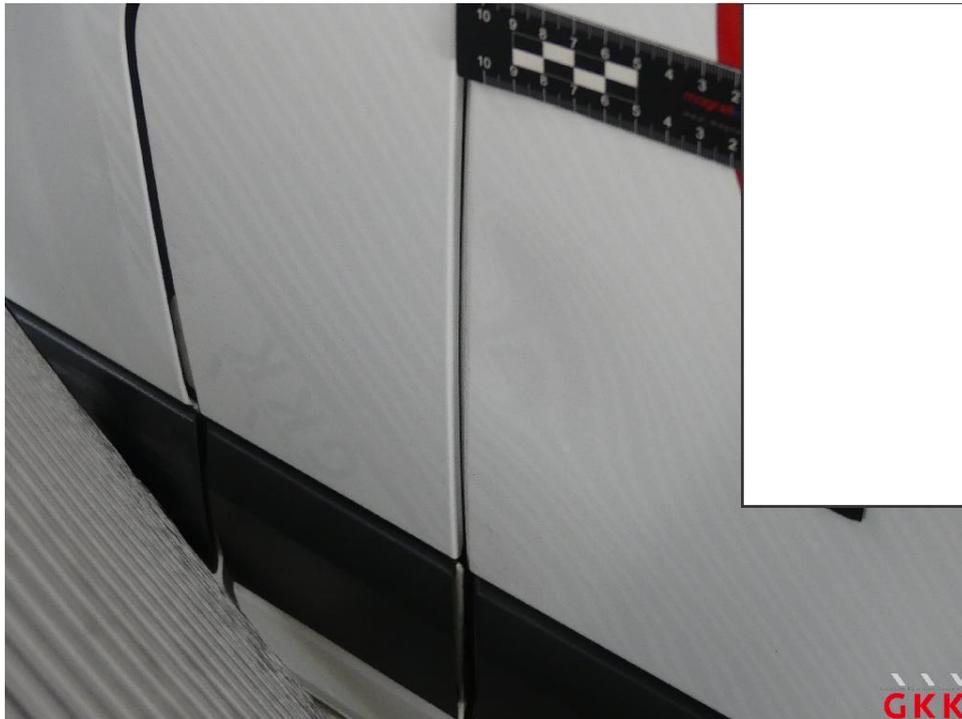
Bild 25 Seitenwand links, beschädigt, instand setzen - lackieren

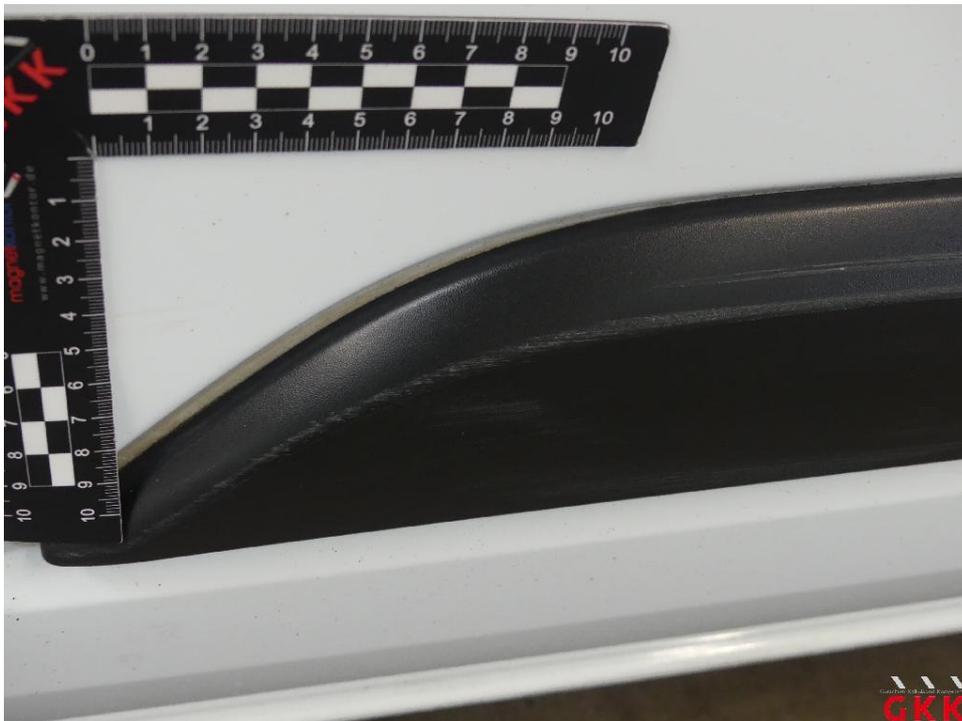
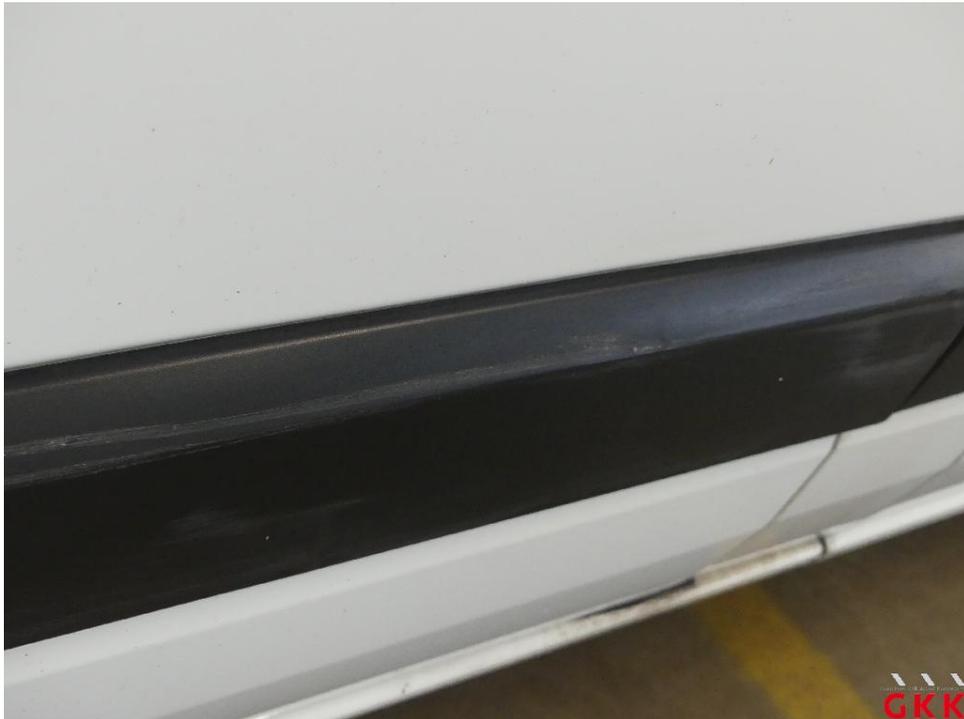
Bild 26 Tür vorne links, Leiste unten -unlackiert-, beschädigt, ersetzen

Bild 27 Tür vorne links, Leiste unten -unlackiert-, beschädigt, ersetzen

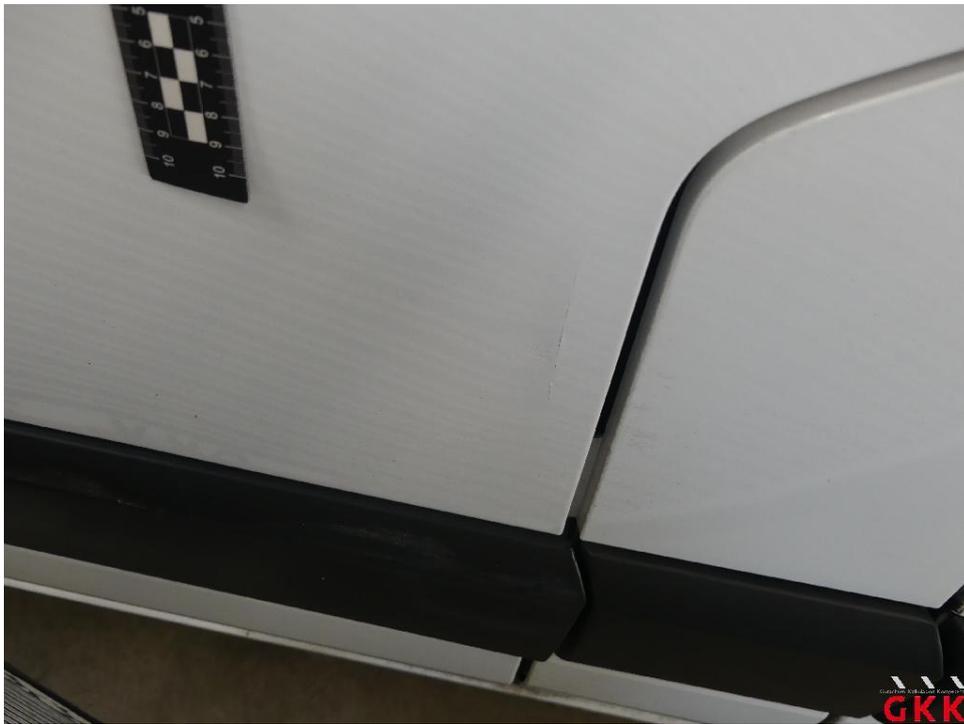
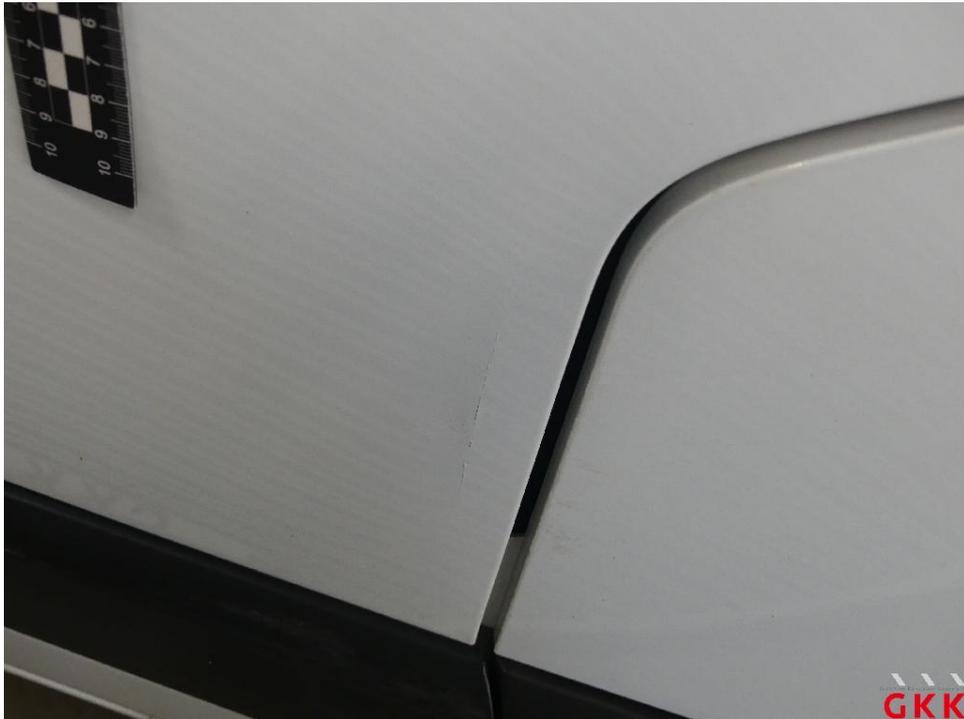
Bild 28 Tür vorne links, beschädigt, instand setzen - lackieren

Bild 29 Tür vorne links, beschädigt, instand setzen - lackieren
