## Wertgutachten

<b>Ihr Auftrag vom</b>	23.04.2025 durch Raiffeisen-Impuls Fuhrparkmanagement GmbH & Co. KG
<b>Besichtigungsort</b>	36272 Niederaula, Industriestraße 11
<b>Besichtigungsdatum</b>	02.05.2025
<b>Referenznummern</b>	0002045405

<b>Fahrzeugident.-Nr.</b>	<b>WF01XXTTG1LK72472</b>		
<b>Fahrzeugart</b>	Transporter - Kombi	<b>Farbton / Lackart</b>	Frost-Weiß / Uni
<b>Hersteller</b>	Ford	<b>Nächste HU</b>	07/2025
<b>Typ / Verkaufsbez.</b>	Transit/Tourneo Custom Kombi 2.0 TDCI Trend	<b>Laufleistung abgelesen</b>	73.568 km
<b>Erstzulassung</b>	02.09.2020	<b>Emissionsklasse</b>	keine Angabe
<b>Getriebe / Gänge</b>	Manuell / 6	<b>Sitzplätze / Türen</b>	9 / 5
<b>Achsen / angetrieben</b>	2 / 1	<b>Anzahl Besitzer</b>	keine Angabe
<b>Motorart</b>	Reihenmotor / Diesel	<b>Hubraum / Nennleistung</b>	1.996 ccm / 77 KW
<b>Antriebsart</b>	Frontantrieb

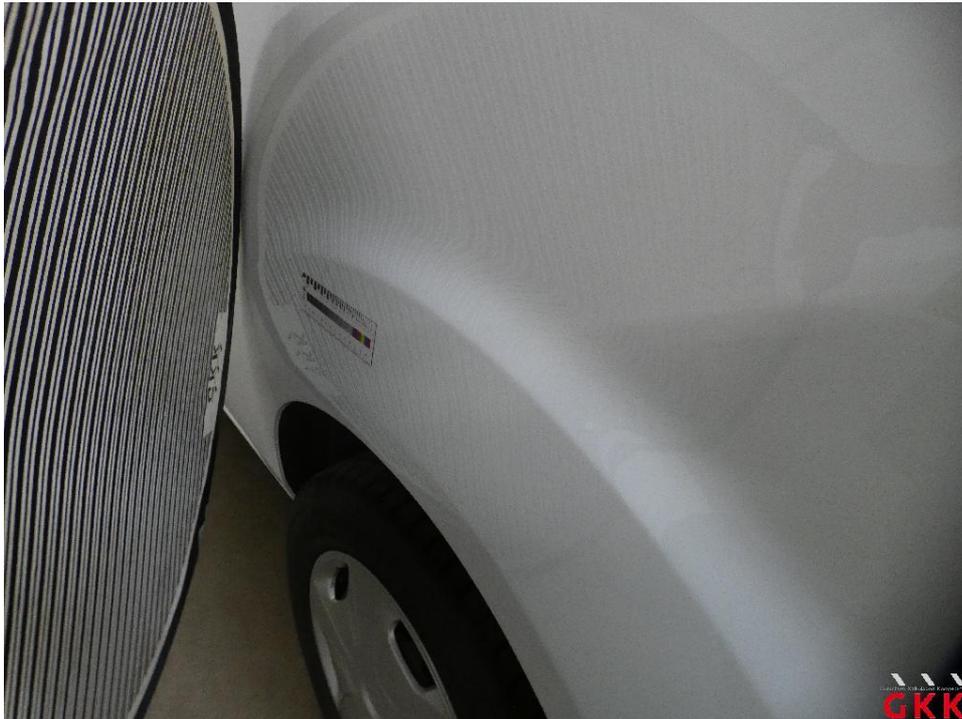
Vorschaden	Der Vorschaden wurde fach- und sachgerecht behoben	Feststellung
Seitenwand hinten links beschädigt	Nein	Instandsetzungsspuren

Bild 13 Seitenwand links, Reparaturmangel, instand setzen

<b>Seite links</b> (Angaben ohne MwSt.)	Reparaturkosten	MW
Seitenwand links, Reparaturmangel, instand setzen (Bild 13, Bild 14, Bild 15)	1085,29 €	1085,29 €
<b>Schlüssel/Schließanl.</b> (Angaben ohne MwSt.)	Reparaturkosten	MW
Hauptschlüssel mit Fernbedienung, fehlt, ersetzen (Bild 17)	233,77 €	233,77 €
<b>Zubehör, Bordwerkzeug</b> (Angaben ohne MwSt.)	Reparaturkosten	MW
Bordmappe komplett, fehlt, ersetzen (Bild 16)	45,00 €	45,00 €
<b>Sonstiges</b> (Angaben ohne MwSt.)	Reparaturkosten	MW
Inspektion groß Transporter, kein gültiger Nachweis vorhanden, durchführen	851,41 €	851,41 €

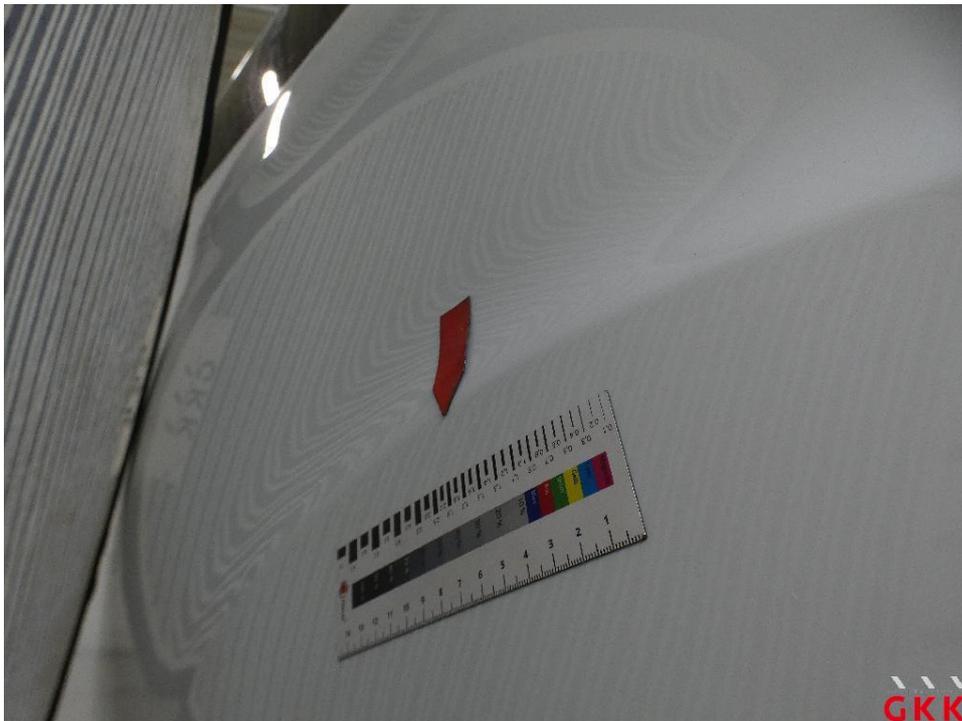
Bild 14 Seitenwand links, Reparaturmangel, instand setzen

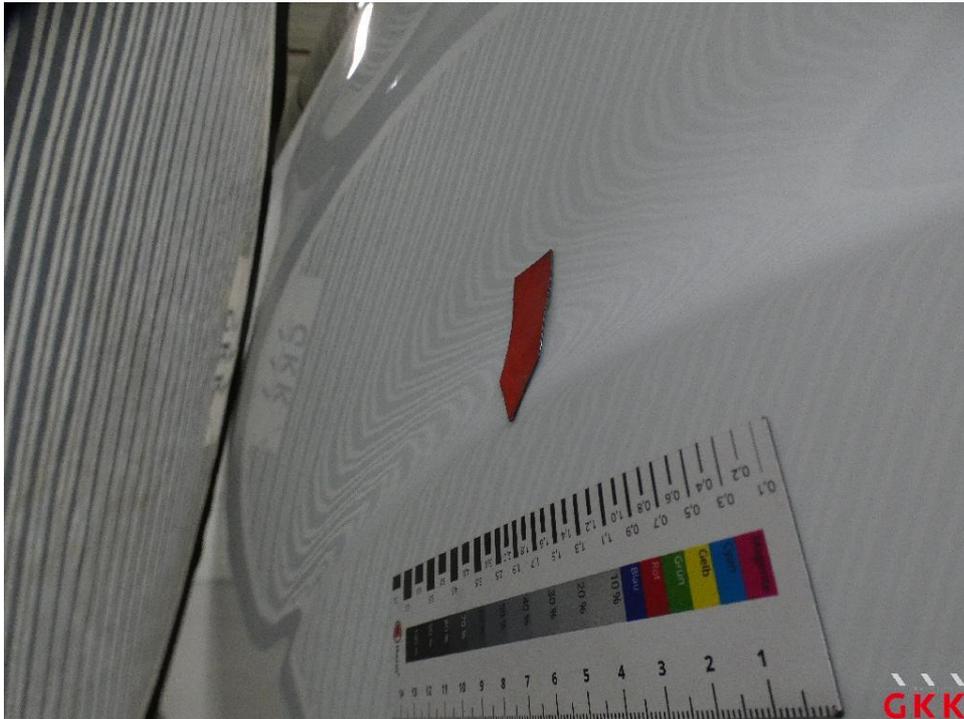
Bild 15 Seitenwand links, Reparaturmangel, instand setzen

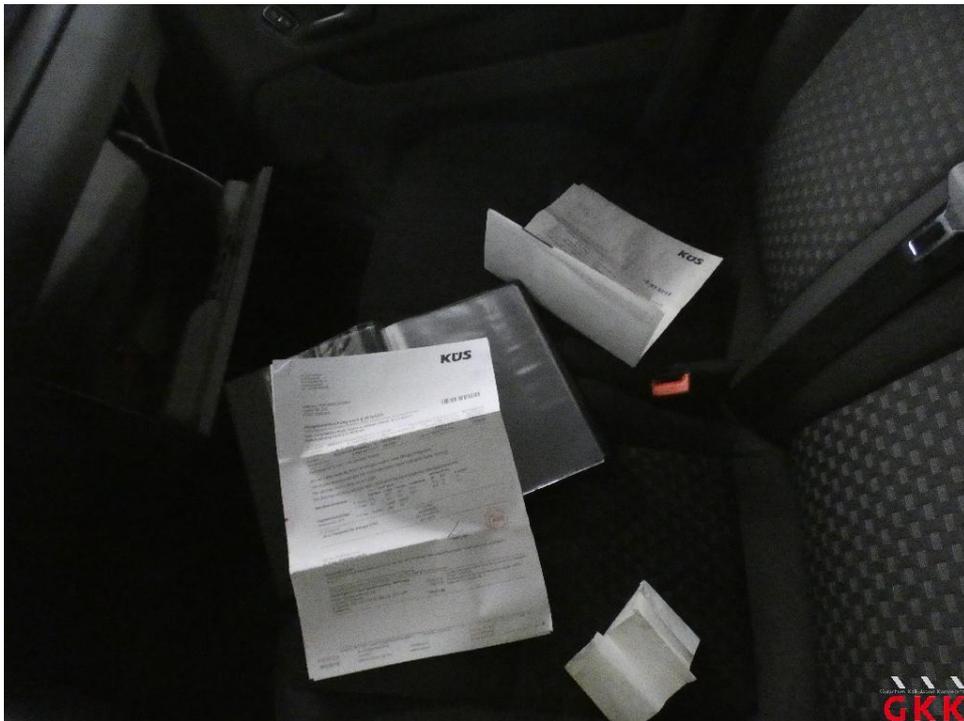
Bild 16 Bordmappe, komplett, fehlt, ersetzen

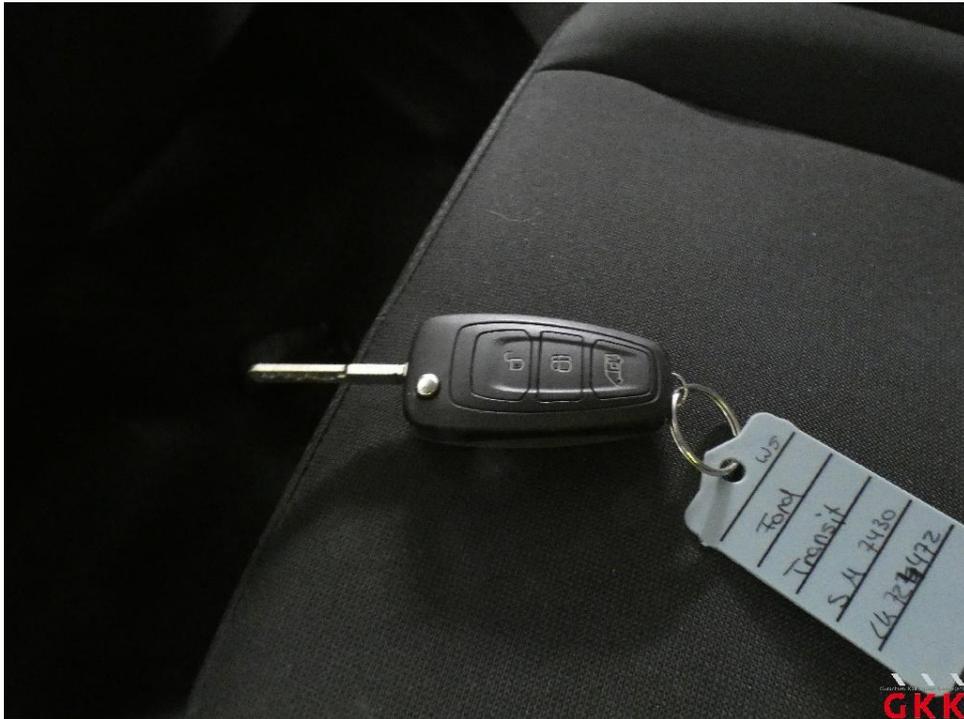
Bild 17 Hauptschlüssel, mit Fernbedienung, fehlt, ersetzen
