Wertgutachten

Ihr Auftrag vom	22.04.2025 durch Raiffeisen-Impuls Fuhrparkmanagement GmbH & Co. KG
Besichtigungsort	36272 Niederaula, Industriestraße 11
Besichtigungsdatum	02.05.2025
Referenznummern	0002045337

Fahrzeugident.-Nr.	WF01XXTTG1LK72869		
Fahrzeugart	Transporter - Kombi	Farbton / Lackart	Frost-Weiß / Uni
Hersteller	Ford	Nächste HU	06/2025
Typ / Verkaufsbez.	Transit/Tourneo Custom Kombi 2.0 TDCI Trend	Laufleistung abgelesen	79.471 km
Erstzulassung	26.08.2020	Emissionsklasse	keine Angabe
Getriebe / Gänge	Manuell / 6	Sitzplätze / Türen	9 / 5
Achsen / angetrieben	2 / 1	Anzahl Besitzer	keine Angabe
Motorart	Reihenmotor / Diesel	Hubraum / Nennleistung	1.996 ccm / 77 KW
Antriebsart	Frontantrieb

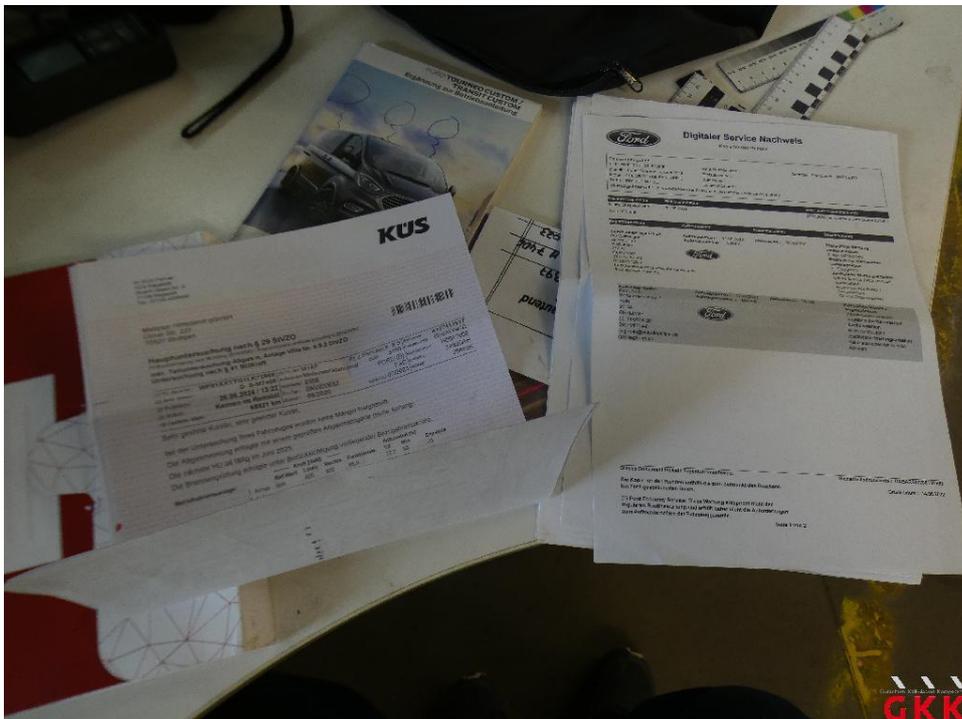
Bild 14 Bordmappe, Bedienungsanleitung, fehlt, ersetzen

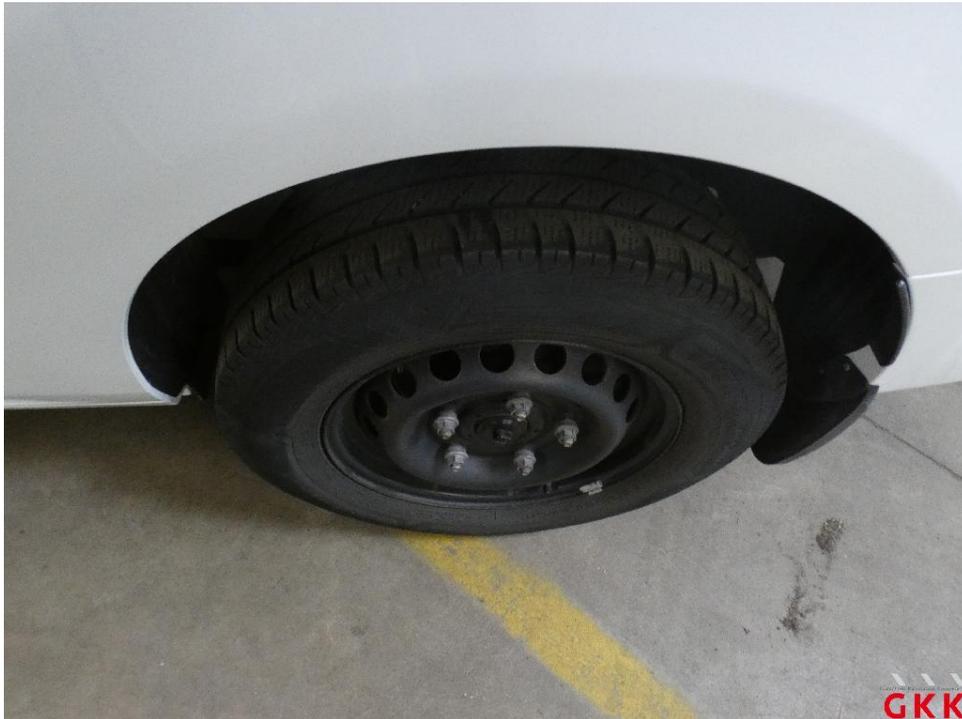
Bild 15 Radkappe(n), hinten links, fehlt, ersetzen

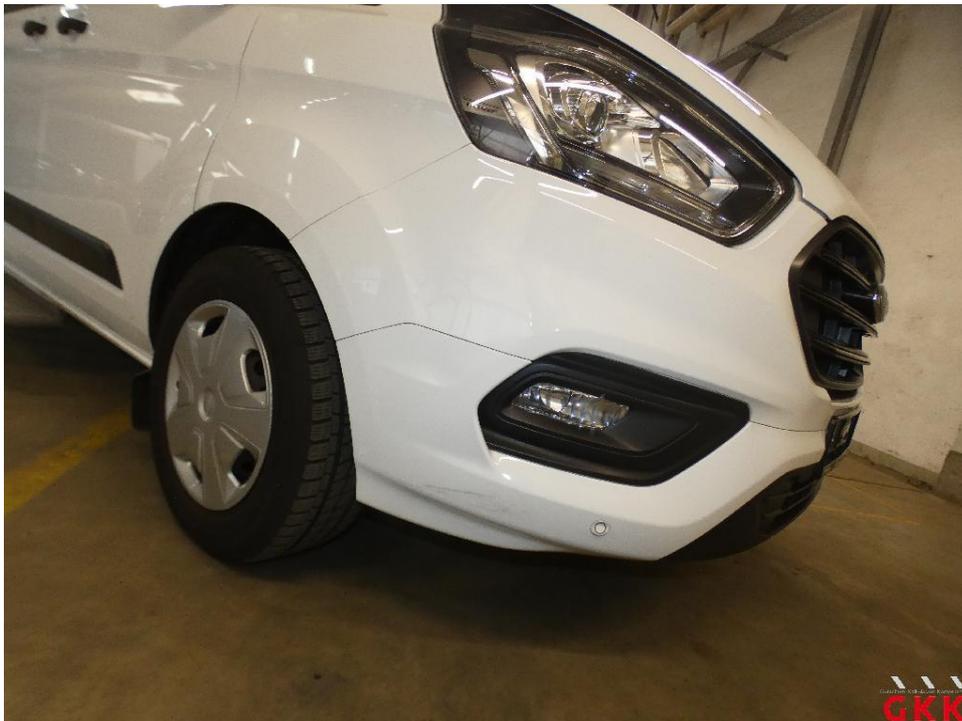
Front (Angaben ohne MwSt.)	Reparaturkosten	MW
Stoßfänger vorne Verkleidung -lackiert-, Steinschlag, Gebrauchsspur	0,00 €	0,00 €
Stoßfänger vorne Verkleidung unterhalb -lackiert-, verkratzt, lackieren (Bild 16, Bild 17)	1030,64 €	566,85 €
Reifen, Felgen, Radkappen (Angaben ohne MwSt.)	Reparaturkosten	MW
Radkappe(n) hinten rechts, beschädigt, ersetzen (Bild 18, Bild 19)	40,31 €	22,17 €
Radkappe(n) hinten links, fehlt, ersetzen (Bild 15)	40,31 €	40,31 €
Zubehör, Bordwerkzeug (Angaben ohne MwSt.)	Reparaturkosten	MW
Bordmappe Bedienungsanleitung, fehlt, ersetzen (Bild 14)	15,00 €	15,00 €
Sonstiges (Angaben ohne MwSt.)	Reparaturkosten	MW
Inspektion groß Transporter, kein gültiger Nachweis vorhanden, durchführen	851,41 €	851,41 €

Bild 16 Stoßfänger vorne, Verkleidung unterhalb -lackiert-, verkratzt, lackieren

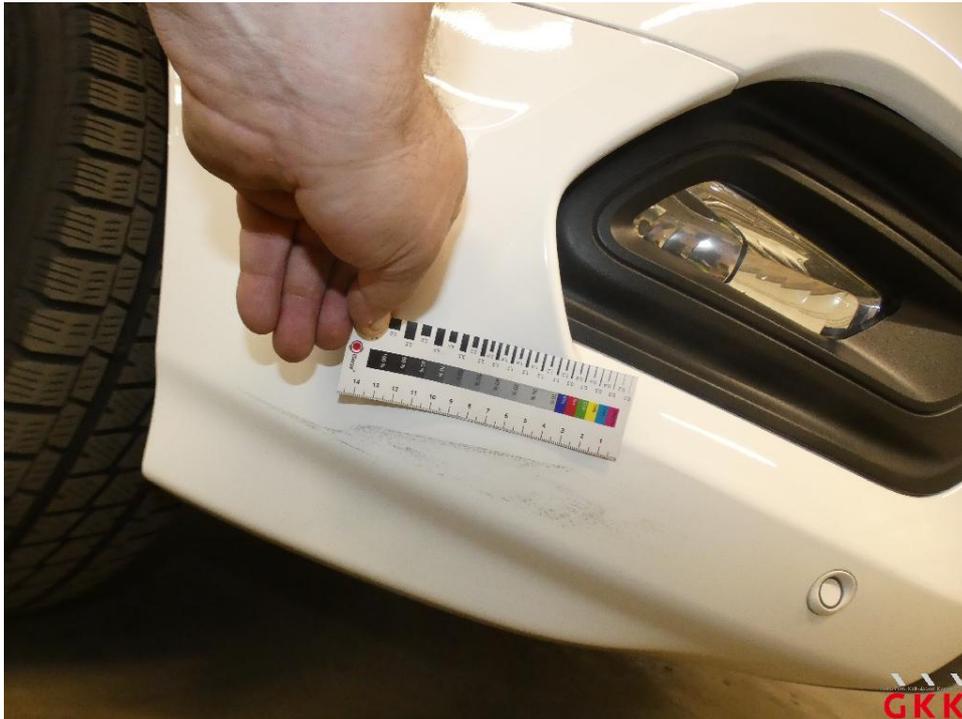
Bild 17 Stoßfänger vorne, Verkleidung unterhalb -lackiert-, verkratzt, lackieren

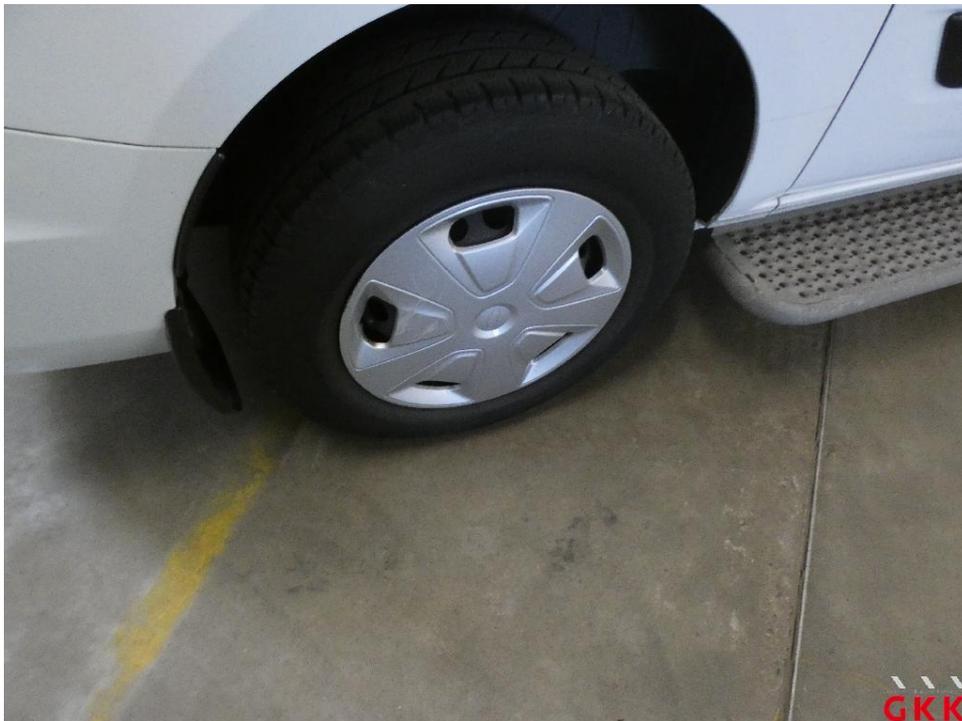
Bild 18 Radkappe(n), hinten rechts, beschädigt, ersetzen

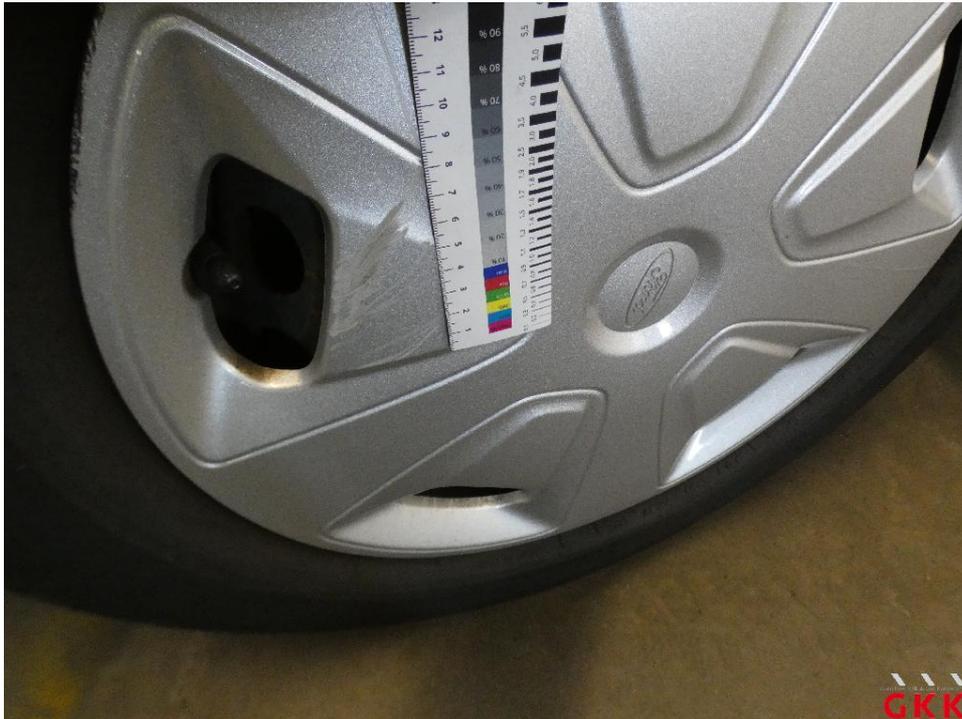
Bild 19 Radkappe(n), hinten rechts, beschädigt, ersetzen
