Halter		Besichtigungszustand	Ausreichend
Kennzeichen		Laufleistung (abgelesen)	52.887 km
Hersteller	BMW	Restlauf bis Service	15.000 km
Typ/Modell	318i	HU (Abgelesen aus ZBI)	02/2026
Fahrgestellnummer	WBA11FY020FP43603	Leistung / Hubraum	115 kW / 1.998 ccm
Erstzulassung	16.02.2023	Polster/Farbe	/
Letzte Wartung	10/2024, 34.191 km	Lackierung	
Kraftstoffart	Benzin	Getriebe	Automatik

Zustandsbericht

Besichtigungsdatum: 29.04.2025
Protokollnummer: 39505755
Anlieferungsdatum: 29.04.2025

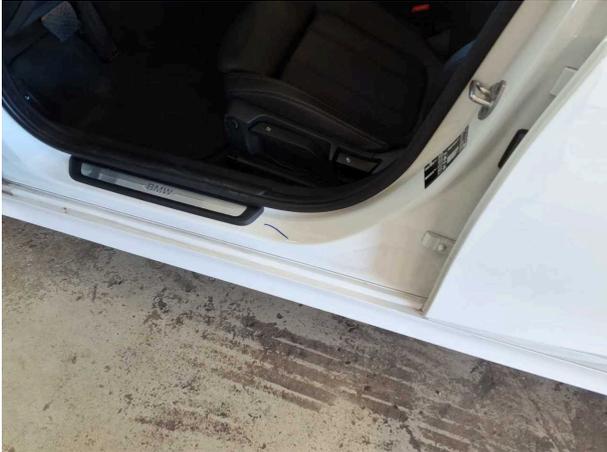
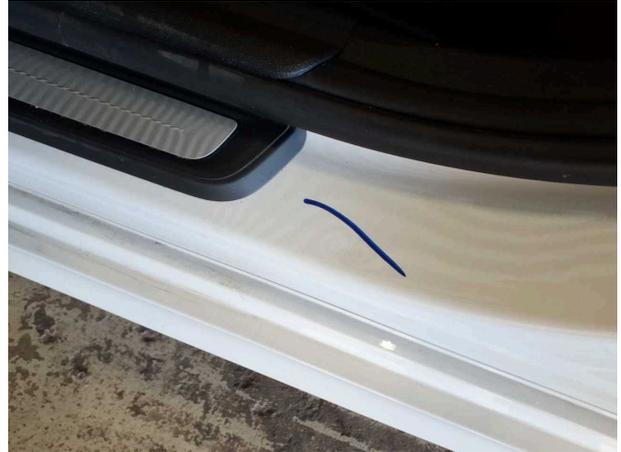
Nr.	Bauteilgruppe	Beschreibung
1	Schweller links	Einstieg - Delle(n) - sanft instandsetzen
2	Stoßfänger hinten	Stoßfänger hinten - verkratzt / verschürft - instandsetzen und lackieren

Beschädigung #1: Schweller links: Einstieg - Delle(n) - sanft instandsetzen

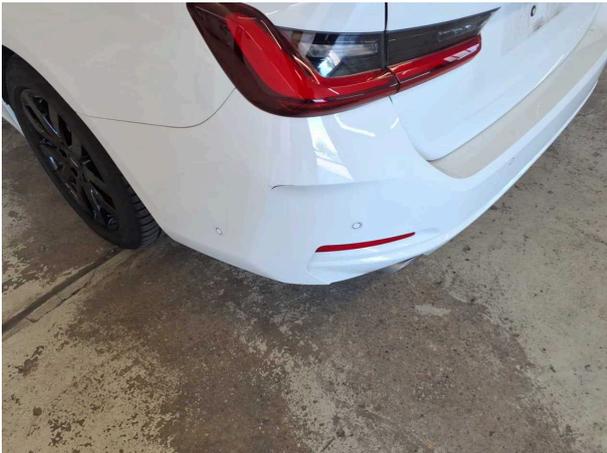
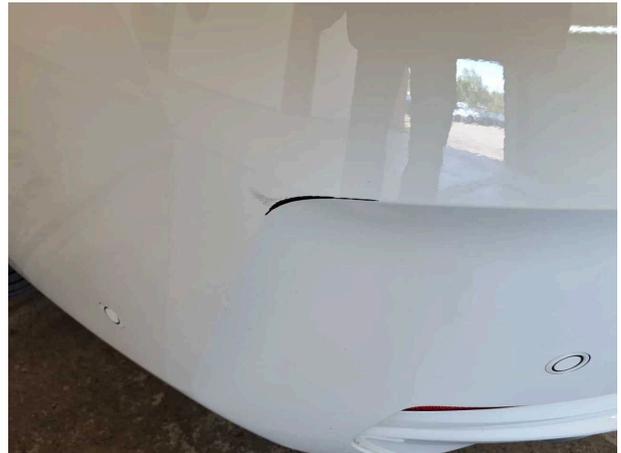
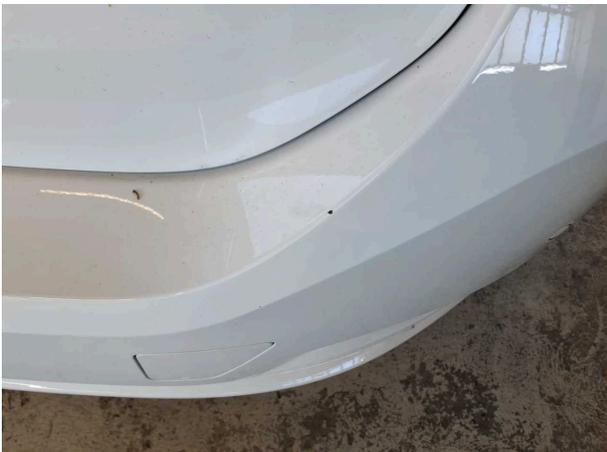
Beschädigung #2: Stossfänger hinten: Stossfänger hinten - verkratzt / verschürft - instandsetzen und lackieren
