## Wertgutachten

<b>Ihr Auftrag vom</b>	05.03.2025 durch Raiffeisen-Impuls Fuhrparkmanagement GmbH & Co. KG
<b>Besichtigungsort</b>	36272 Niederaula, Industriestraße 11
<b>Besichtigungsdatum</b>	07.03.2025
<b>Referenznummern</b>	0002059546

<b>Fahrzeugident.-Nr.</b>	<b>W0VEFYHZ2NJ544064</b>		
<b>Fahrzeugart</b>	PKW - Kasten	<b>Farbton / Lackart</b>	Weiß / Uni
<b>Hersteller</b>	Opel	<b>Nächste HU</b>	02/2026
<b>Typ / Verkaufsbez.</b>	Combo E Cargo 1.5 CDTI Edition	<b>Laufleistung abgelesen</b>	139.397 km
<b>Erstzulassung</b>	16.02.2022	<b>Emissionsklasse</b>	keine Angabe
<b>Getriebe / Gänge</b>	Manuell / 6	<b>Sitzplätze / Türen</b>	3 / 5
<b>Achsen / angetrieben</b>	2 / 1	<b>Anzahl Besitzer</b>	keine Angabe
<b>Motorart</b>	Reihenmotor / Diesel	<b>Hubraum / Nennleistung</b>	1.499 ccm / 96 KW
<b>Antriebsart</b>	Frontantrieb

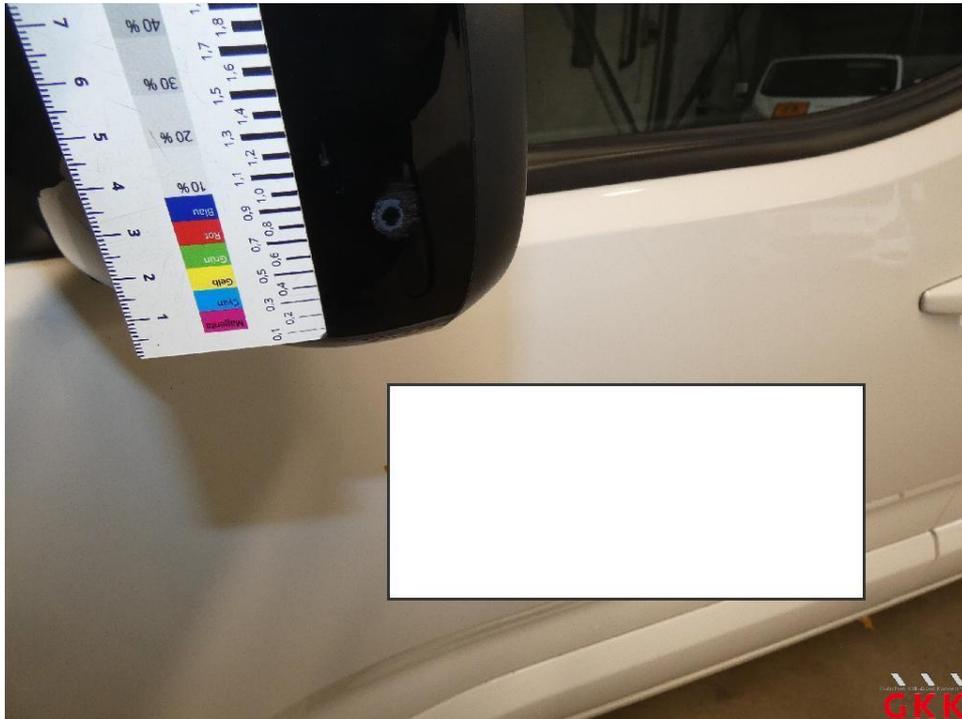
<b>Wertbeeinflussende Faktoren</b>		
<b>Front</b> (Angaben ohne MwSt.)	Reparaturkosten	MW
Stoßfänger vorne Verkleidung -lackiert-, Steinschlag und Kratzer, Gebrauchsspur	0,00 €	0,00 €
<b>Seite links</b> (Angaben ohne MwSt.)	Reparaturkosten	MW
Spiegelgehäuse links Kappe -lackiert-, verkratzt, lackieren ohne LV (Bild 15)	78,45 €	39,22 €
<b>Heck</b> (Angaben ohne MwSt.)	Reparaturkosten	MW
Stoßfänger hinten Verkleidung -lackiert-, verkratzt, Gebrauchsspur	0,00 €	0,00 €
<b>Exterieur</b> (Angaben ohne MwSt.)	Reparaturkosten	MW
Beschriftungs- / Werbefolie, beklebt, entkleben	140,00 €	140,00 €
<b>Interieur</b> (Angaben ohne MwSt.)	Reparaturkosten	MW
Laderaum, verkratzt, Gebrauchsspur	0,00 €	0,00 €

Bild 15 Spiegelgehäuse links, Kappe -lackiert-, verkratzt, lackieren ohne LV
