# CUPRA FORMENTOR 1.4 E-HYBRID 245 VZ DSG

| VIN | VSSZZZKMZNR041972 |

## DETALLES DE LA INSPECCIÓN

| Fecha de la inspección | 05/05/2025 9:27:06 | Ubicación de la inspección | Cars&Cars |

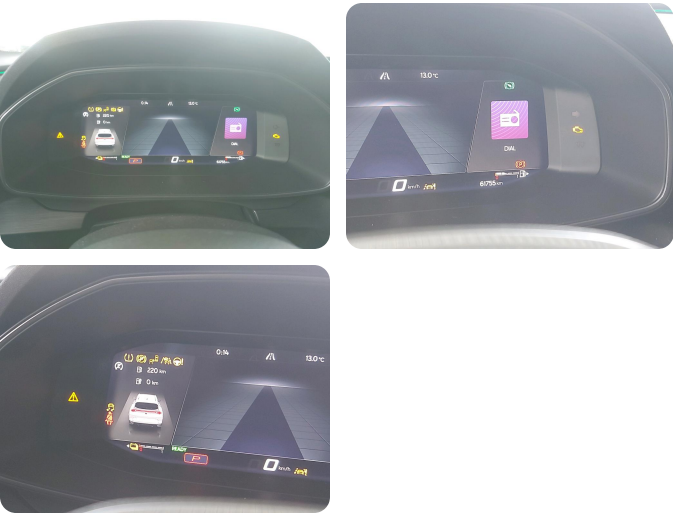
1 | INDICADOR DE ADVERTENCIA

| Tipo | Encendido |

| Modo de reparación | Control |
