Zustandsbericht

Protokollnummer: 39389292
Auftrags-Nr / Referenz: 41406015
Besichtigungsdatum: 16.04.2025

Hersteller / Modell	Mazda 3 e-SKYACTIV-G 2.0 M HYBRID 150 HOMURA		
Kennzeichen	HA-AM 1025	Fahrgestellnummer	JM4BP6HG601311603
Erstzulassung	19.09.2022	Laufleistung (abgelesen)	53.460 km
HSN/TSN	5003 / AAK 00092	Kraftstoffart / Zylinder	Hybr.Benzin/E / 4
Fahrzeugart	PKW Limousine	Antriebsart	Frontantrieb
Schadstoffklasse	EURO6;WLTP;AP;PI/CI; M, N1 I	Getriebe / Anzahl Gänge	Manuell
Farbe	Rot Metallic	Besichtigungszustand	bedingt: Licht/Nässe/Schmutz
Leistung / Hubraum	110 kW / 1.998 ccm	Nächste HU	09/2025
Wartungsheft / Nachweis	digitaler Nachweis / vollständig	Restlauf bis Service	7.000 km
Letzte Wartung	08/2024 bei 41.552 km	Polsterart	Stoff
Vorschaden	Keine Feststellbar	Polsterfarbe	Schwarz
Nachlackierung	Feststellbar	zul. Gesamtgewicht	1.875 kg
Dokumente	ZB I vorhanden (Kopie)	Anzahl Halter	1
Schlüssel soll/ist	2/2	Anzahl Sitze / Türen	5 / 5
Vertragsnummer	41406015	Re-Import	Nein

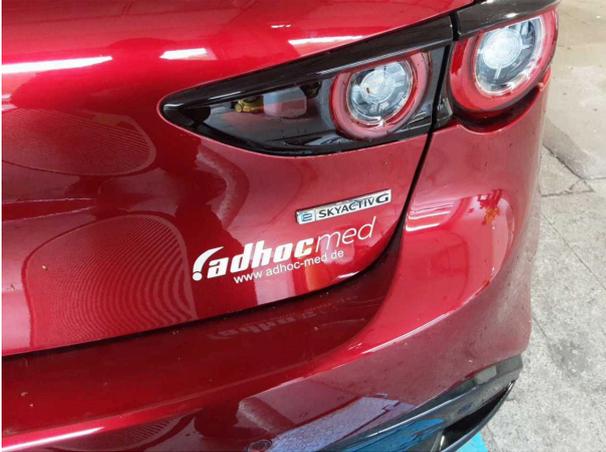
Beschädigung #1: Heckklappe/-tür: Heckklappe - beklebt/ beschriftet - entkleben/neutralisieren

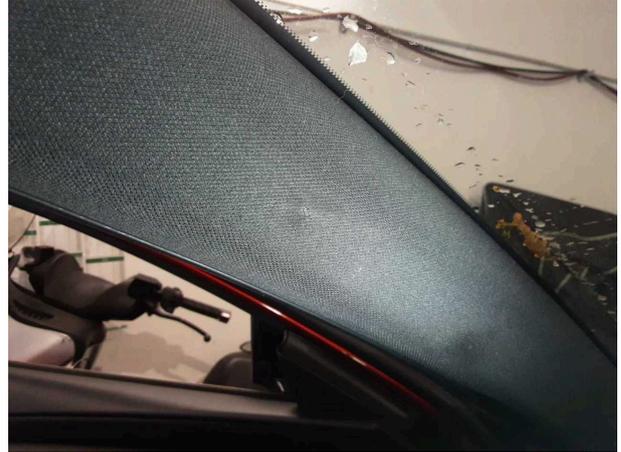
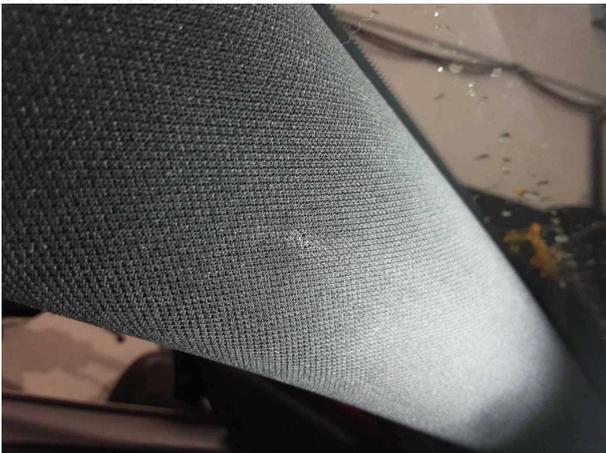
Beschädigung #2: Verkleidungen/Abdeckungen: A-Säule links Verkleidung innen - Brandloch - Smart Repair

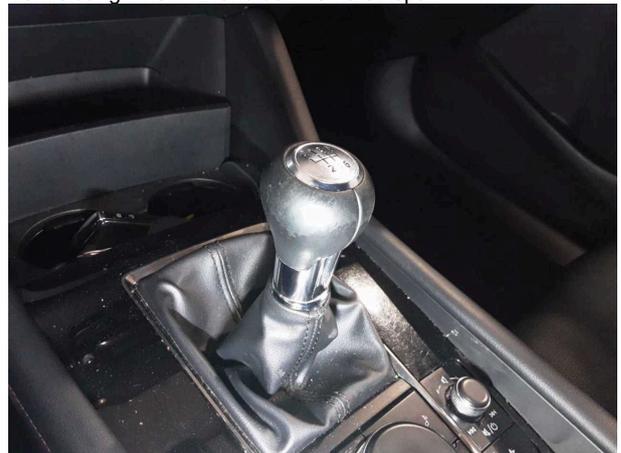
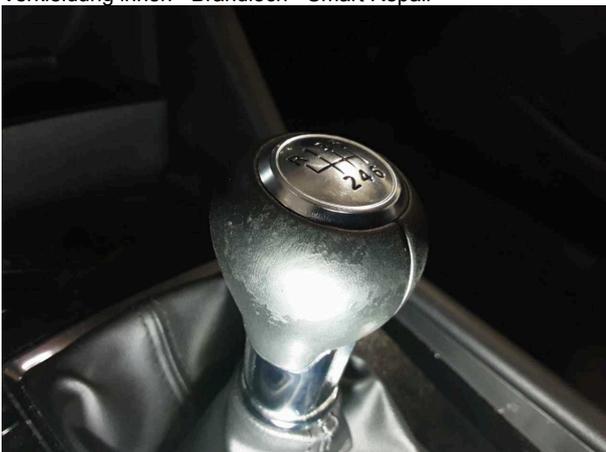
Beschädigung #3: Getriebe: Schaltknauf - Abrieb - erneuern

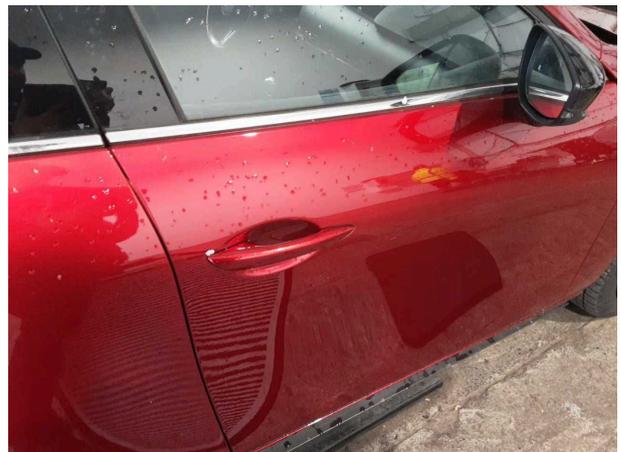
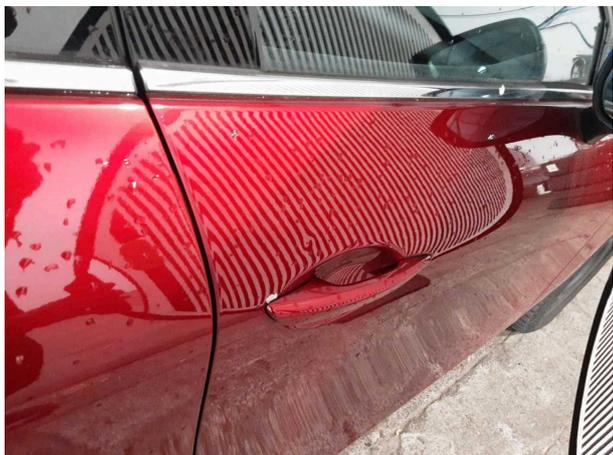
Beschädigung #4: Tür vorn rechts: Tür - Delle(n) - sanft instandsetzen

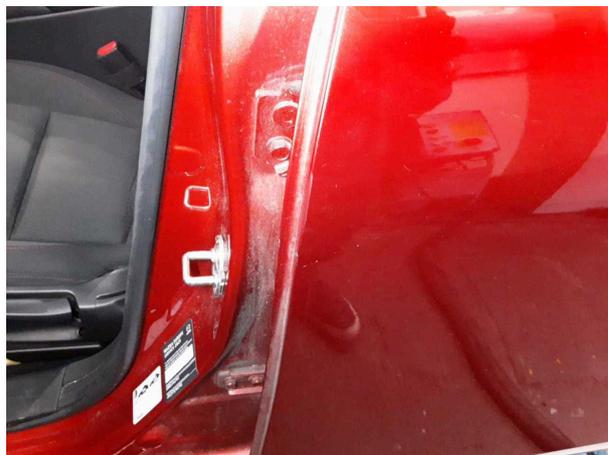
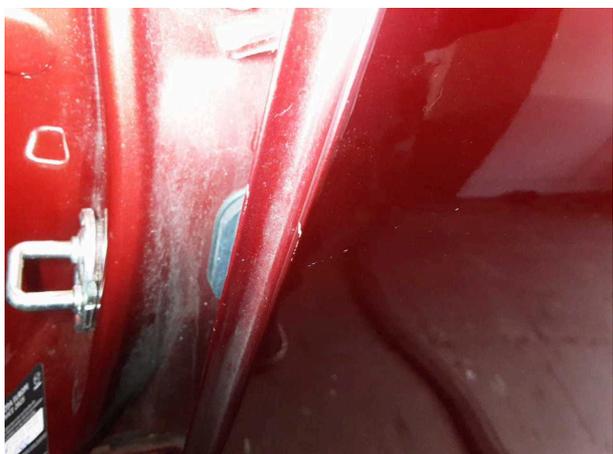
Beschädigung #6: Tür hinten links: Tür - Kratzer - Smart Repair

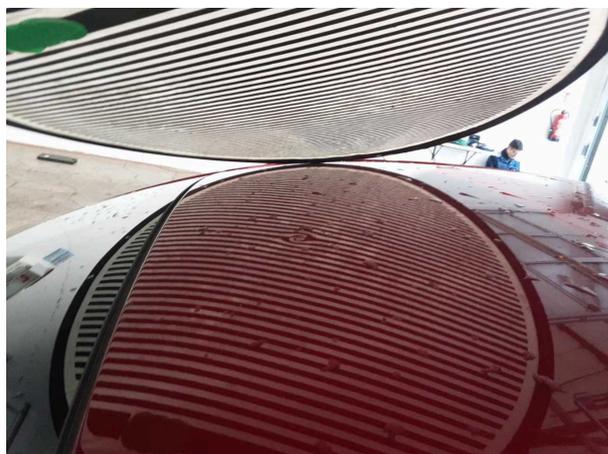
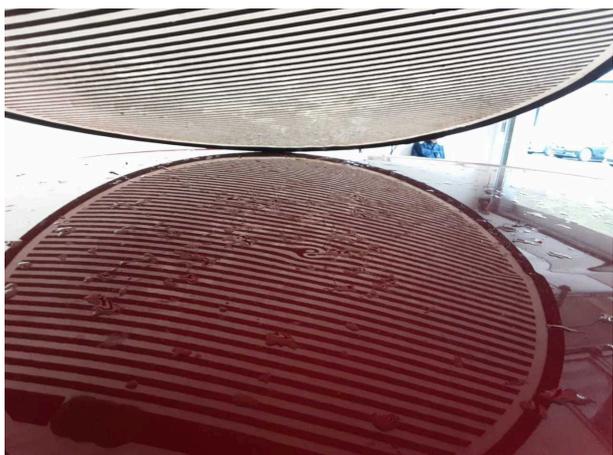
Beschädigung #7: Fahrzeugdach: Dach - Delle(n) - Smart Repair

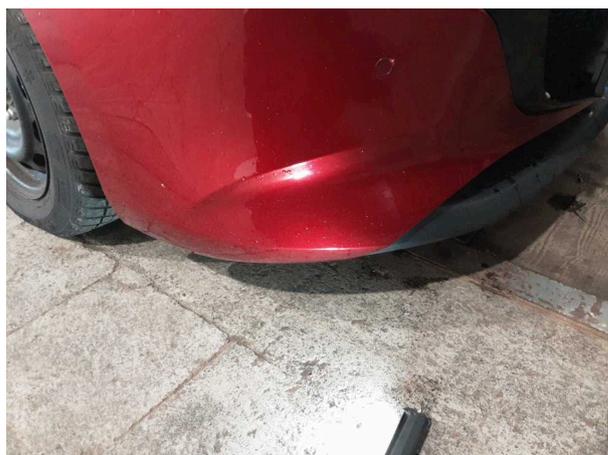
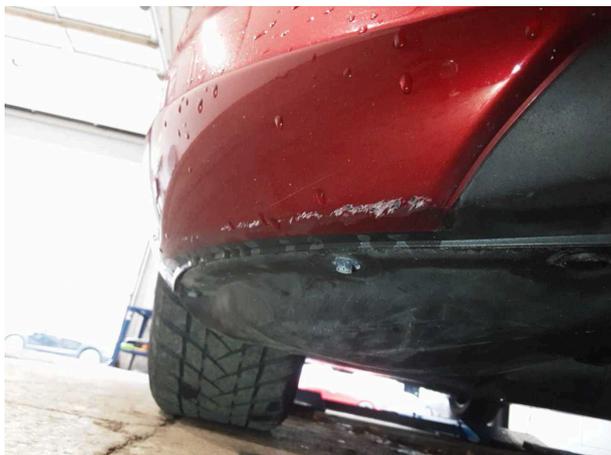
Beschädigung #8: Stossfänger vorn: Stossfänger vorn - Kratzer - Smart Repair

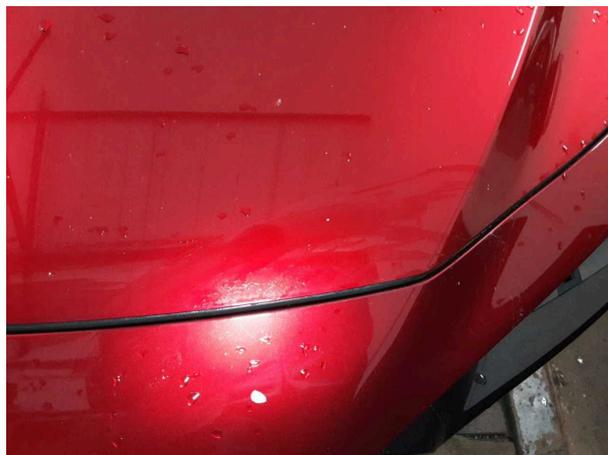
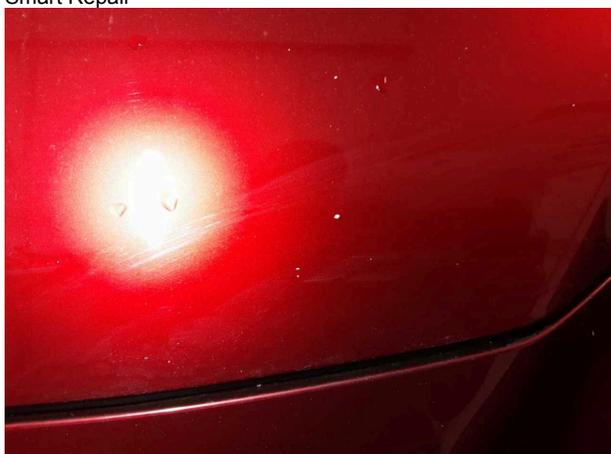
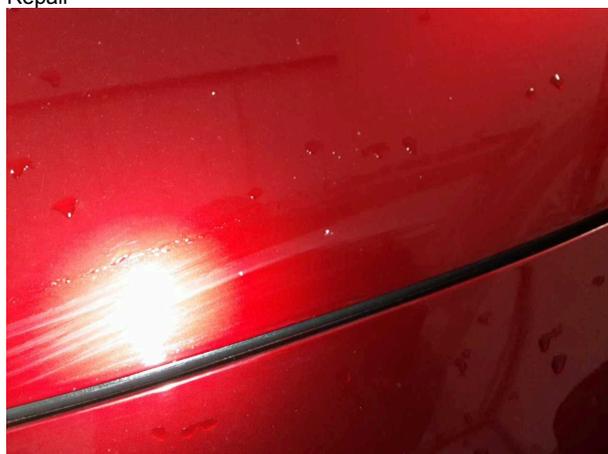
Beschädigung #9: Motorhaube: Motorhaube - Steinschlag - Smart Repair

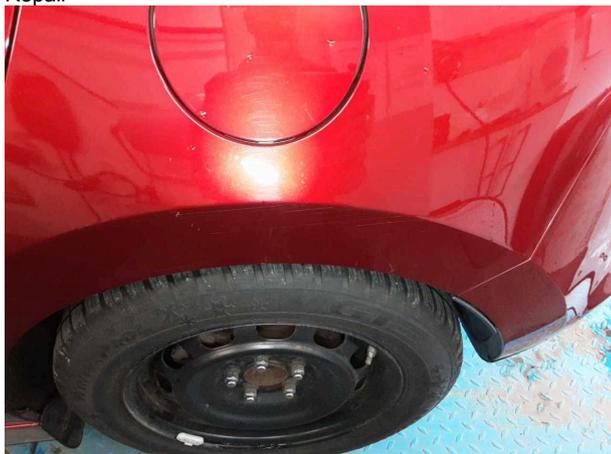
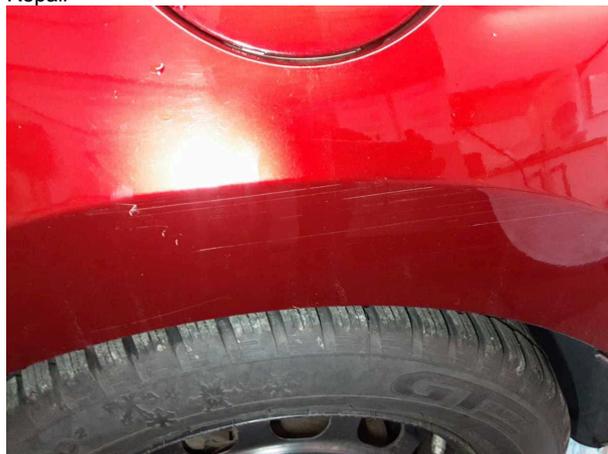
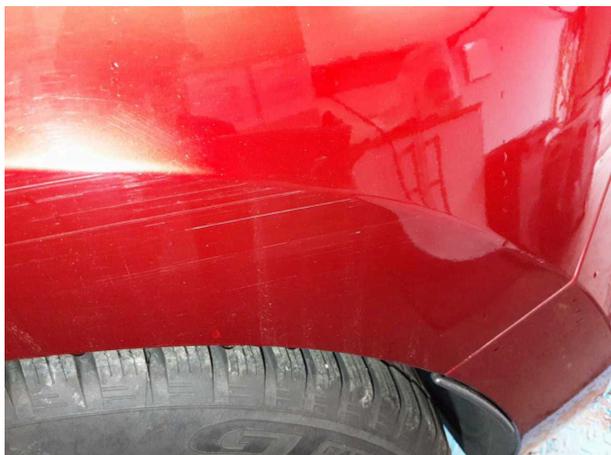
Beschädigung #10: Seitenwand links: Seitenwand - Kratzer - lackieren

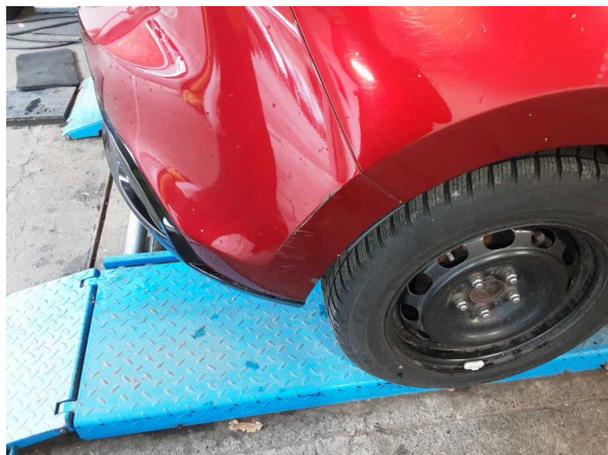
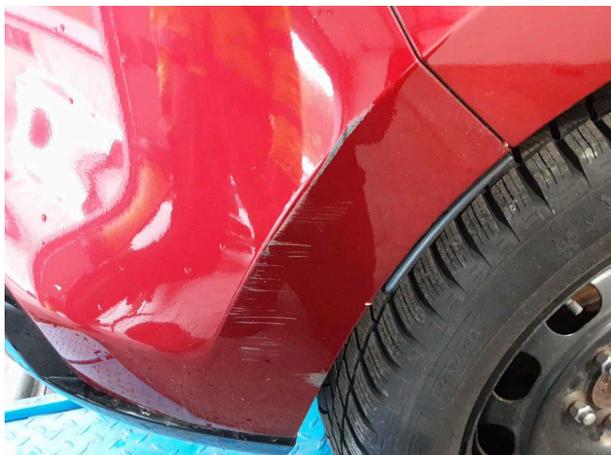
Beschädigung #11: Stossfänger hinten: Stossfänger hinten - Kratzer - lackieren

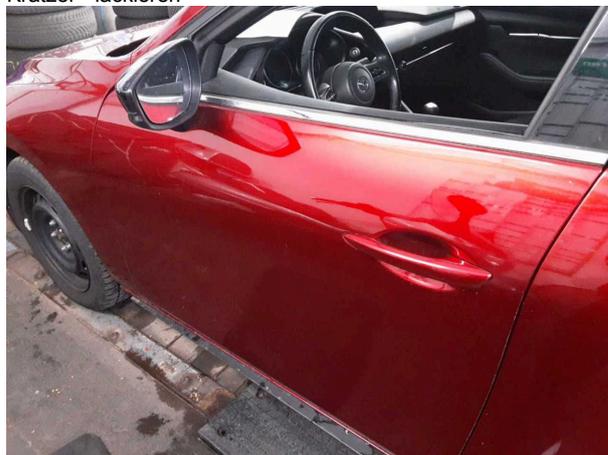
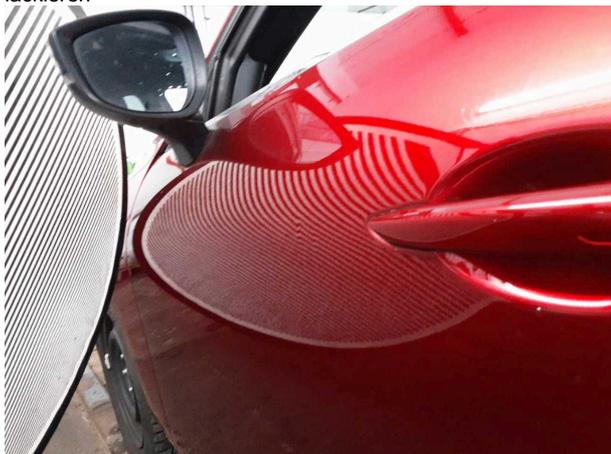
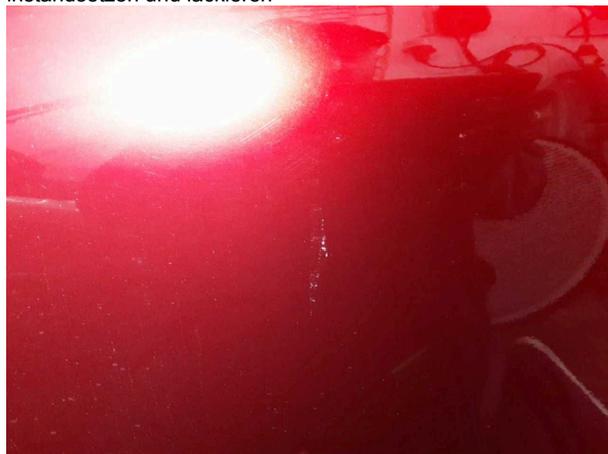
Beschädigung #12: Tür vorn links: Tür - Delle / Lackschaden - instandsetzen und lackieren

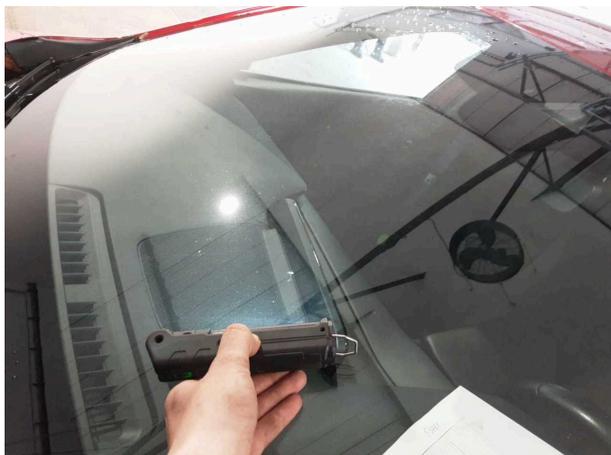
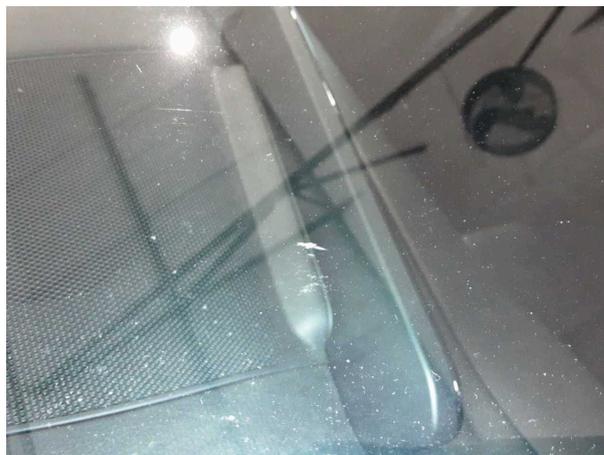
Beschädigung #13: Verglasung: Frontscheibe - Steinschlag - erneuern

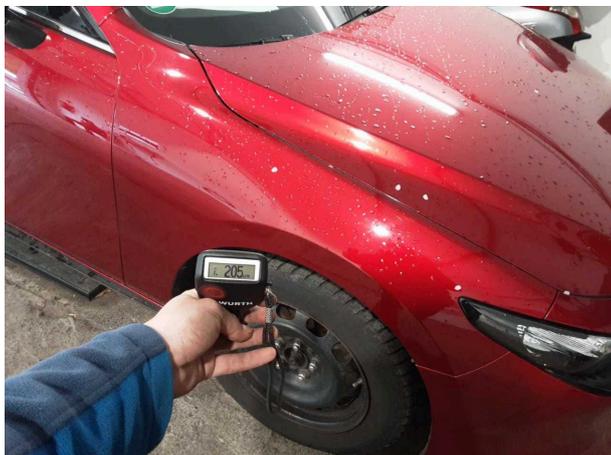
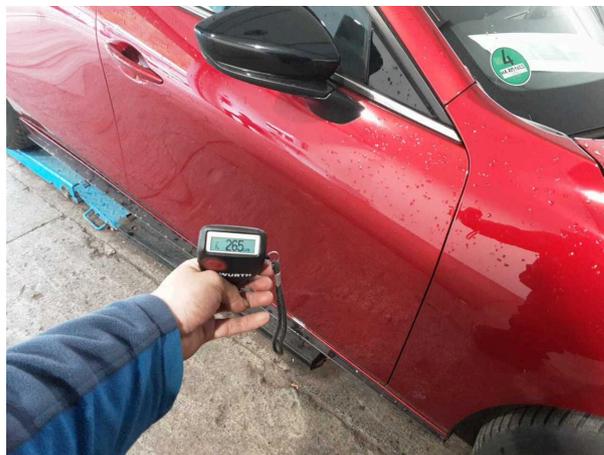
Nr.	Ort	Wertminderung
1	Kotflügel rechts, Tür vorne rechts, fachgerecht ausgeführt, Reparaturechnung nicht vorhanden

Nachlackierung 1: Kotflügel rechts, Tür vorne rechts
