Zustandsbericht

Protokollnummer: 39540235
Auftrags-Nr / Referenz: 18913368
Besichtigungsdatum: 29.04.2025

Hersteller / Modell	Mazda CX-30 SKYACTIV-X 2.0 M-Hybrid SELECTION		
Kennzeichen	WAK-WM 68	Fahrgestellnummer	JMZDM6WH600207515
Erstzulassung	23.04.2021	Laufleistung (abgelesen)	50.241 km
HSN/TSN	7118 / AIS 00004	Kraftstoffart / Zylinder	Hybr.Benzin/E / 4
Fahrzeugart	PKW Kombi	Antriebsart	Frontantrieb
Schadstoffklasse	EURO6;WLTP;AP;PI/CI; M, N1 I	Getriebe / Anzahl Gänge	Manuell
Farbe	Grau Metallic	Besichtigungszustand	Ausreichend
Leistung / Hubraum	137 kW / 1.998 ccm	Nächste HU	05/2026
Wartungsheft / Nachweis	digitaler Nachweis / vollständig	Restlauf bis Service	1 Monat(e)
Letzte Wartung	05/2024 bei 39.391 km	Polsterart	Leder
Vorschaden	Keine Feststellbar	Polsterfarbe	Grau-Braun
Nachlackierung	Keine Feststellbar	zul. Gesamtgewicht	1.965 kg
Dokumente	ZB vorhanden	Anzahl Halter	unbekannt
Schlüssel soll/ist	2/2	Anzahl Sitze / Türen	5 / 4
Vertragsnummer	18913368	Re-Import

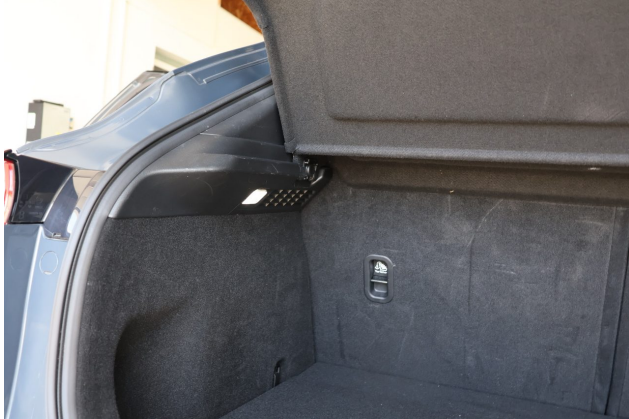
Beschädigung #1: Verkleidungen/Abdeckungen:
Kofferraumverkleidung - verkratzt / verschürft - Wertminderung

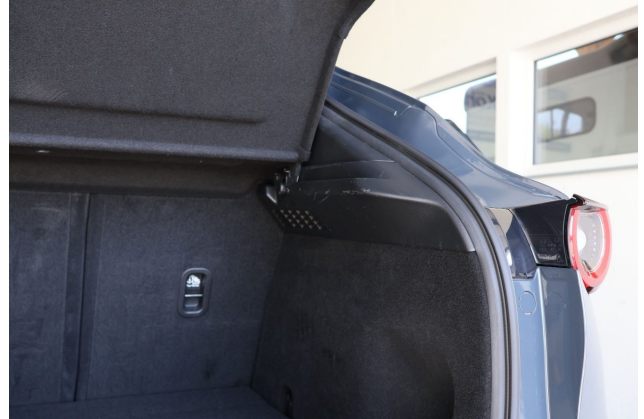
Beschädigung #1: Verkleidungen/Abdeckungen:
Kofferraumverkleidung - verkratzt / verschürft - Wertminderung

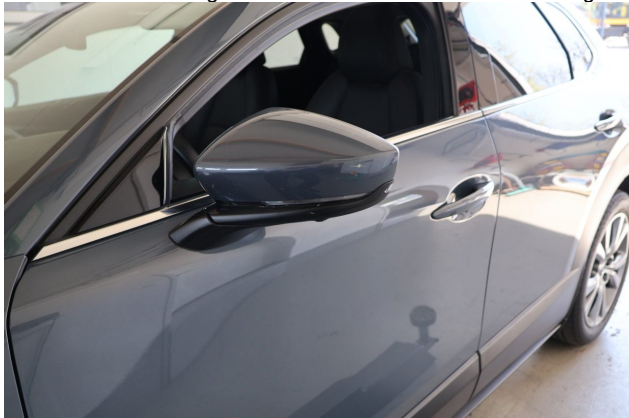
Beschädigung #2: Außenspiegel links: Abdeckkappe - Kratzer - Smart Repair

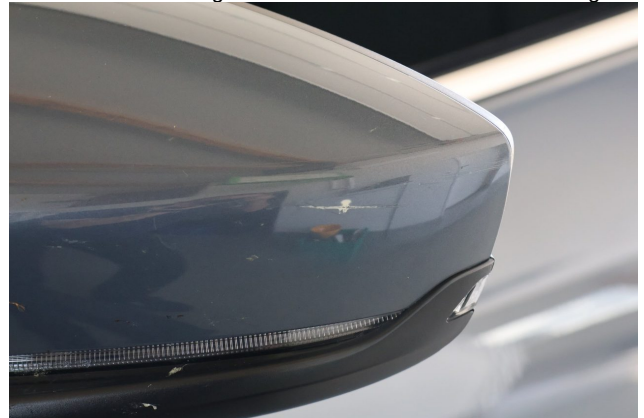
Beschädigung #2: Außenspiegel links: Abdeckkappe - Kratzer - Smart Repair

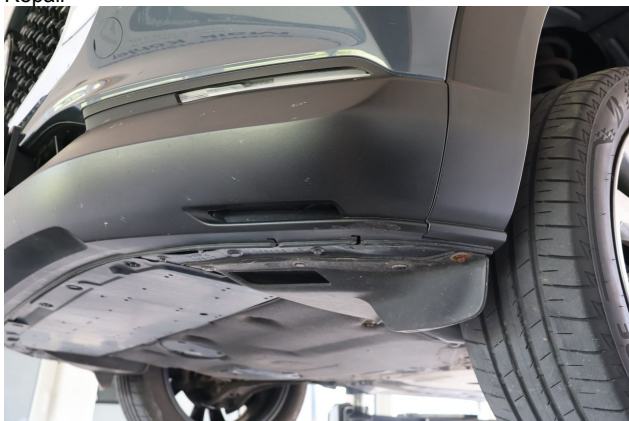
Beschädigung #3: Stossfänger vorn: Spoiler - verkratzt / verschürft - Wertminderung

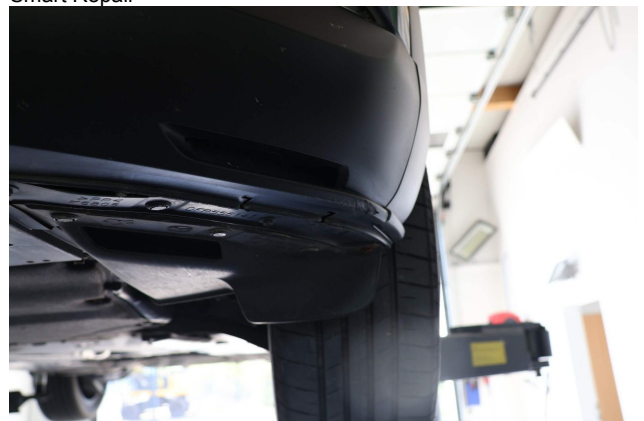
Beschädigung #3: Stossfänger vorn: Spoiler - verkratzt / versch...
- Wertminderung

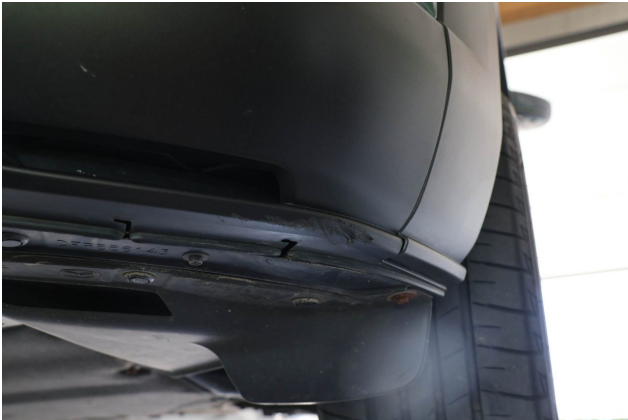
Beschädigung #3: Stossfänger vorn: Spoiler - verkratzt / verschürft - Wertminderung
