# Zustandsbericht / Minderwertgutachten

Santander Consumer Leasing GmbH, Santander-Platz 1, 41061 Mönchengladbach  
07.01.2025

| Hersteller | MAZDA | Typ / Verkaufsbez. | CX-60 AWD PHEV Aut. TAKUMI |

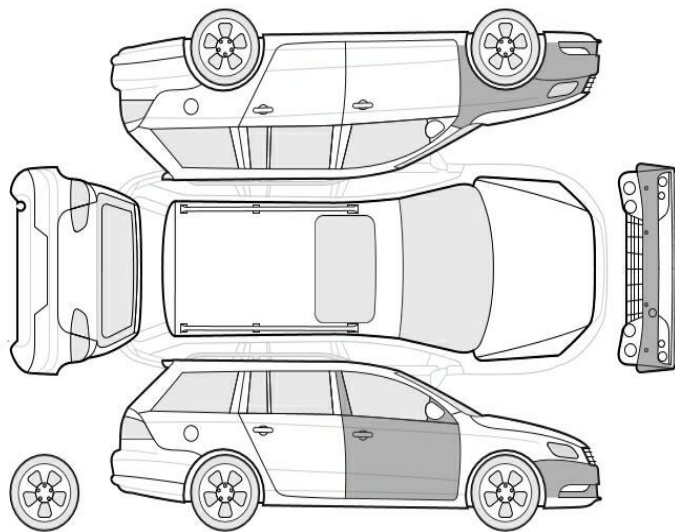
## Nicht akzeptierter Zustand / Ausstehende Reparaturen

1. Störung des Hybridsystems wird im Kombiinstrument angezeigt/  
Motorkontrollleuchte brennt, prüfen und Befund festlegen, Schadenerweiterung möglich (Bild 20)

2. Motorhaube mehrfach eingedellt, drücken (Bild 21, 22)
3. Dach eingedellt, drücken (Bild 23)
4. Kotflügel vorne rechts, Lackierung zerkratzt, smart repair (Bild 24)

5. Scheinwerfer rechts verschrammt, erneuern (Bild 25)
6. Dachhimmel verschmutzt, reinigen, prüfen und Befund festlegen, Schadenerweiterung möglich (Bild 26)

7. Stoßfänger hinten, Lackierung Ladekante zerkratzt, polieren, polieren (Bild 27)
8. Stoßfänger hinten, Lackierung zerkratzt, polieren, prüfen und Befund festlegen, Schadenerweiterung möglich (Bild 28, 29)

9. Heckklappe, Lackierung zerkratzt, polieren, prüfen und Befund festlegen, Schadenerweiterung möglich (Bild 30)
10. Tür hinten links, Lackierung zerkratzt, polieren, prüfen und Befund festlegen, Schadenerweiterung möglich (Bild 31, 32)

11. Tür hinten links, Einstieg eingedellt und Lackierung beschädigt, smart repair (Bild

- 33)
- 12. Tür vorne links, Türkante verschrammt, smart repair (Bild 34, 35)
- 13. Tür vorne links, Lackierung Einstieg zerkratzt, polieren, prüfen und Befund festlegen, Schadenerweiterung möglich (Bild 36, 37)
- 14. LM-Felge (glanzgedreht) Sommerradsatz zerkratzt, Minderwert, (Bild 38)
- 15. Tür vorne links eingedellt, drücken (Bild 39)
- 16. Motorhaube, Lackierung Umwelteinflüsse, polieren, prüfen und Befund festlegen, Schadenerweiterung möglich (Bild 40)
- 17. Tür vorne rechts Lackierung, zerkratzt, lackieren (Bild 14)
- 18. Kotflügel vorne links Lackierung, zerkratzt, lackieren (Bild 15)
- 19. Lackvorbereitung
