Zustandsbericht

Protokollnummer: 37275955
Auftrags-Nr / Referenz: 18911182
Besichtigungsdatum: 25.11.2024

Hersteller / Modell	Mazda MX-30 e-SKYACTIV		
Kennzeichen	HVL-MM 467	Fahrgestellnummer	JMZDR1WBJ00123249
Erstzulassung	22.05.2022	Laufleistung (abgelesen)	4.920 km
HSN/TSN	7118 / All 00006	Kraftstoffart / Zylinder	Elektro / 0
Fahrzeugart	Geländewagen	Antriebsart	Frontantrieb
Schadstoffklasse	2017/1151;WLTP;reine Elektrofz	Getriebe / Anzahl Gänge	Direktantrieb
Farbe	Mondsteinweiß Metallic	Besichtigungszustand	Ausreichend
Leistung / Hubraum	81 kW / 0 ccm	Nächste HU	05/2025
Wartungsheft / Nachweis	digitaler Nachweis / vollständig	Restlauf bis Service	19.210 km
Letzte Wartung	07/2024 bei 4.054 km	Polsterart	Stoff/Leder Kombination
Vorschaden	Keine Feststellbar	Polsterfarbe	Schwarz-Braun
Nachlackierung	Keine Feststellbar	zul. Gesamtgewicht	2.119 kg
Dokumente	ZB vorhanden	Anzahl Halter	unbekannt
Schlüssel soll/ist	2/2	Anzahl Sitze / Türen	5 / 5
Vertragsnummer	18911182	Re-Import

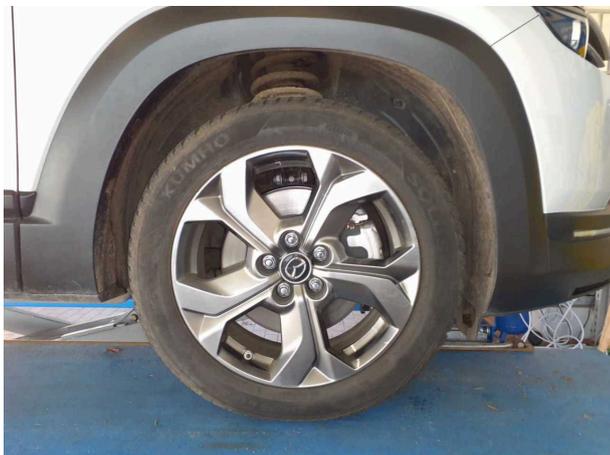
Nr.	Bauteilgruppe	Beschreibung
1	Rad/Reifen	Leichtmetallfelge vorn rechts - verkratzt / verschürft - Wertminderung

Beschädigung #1: Rad/Reifen: Leichtmetallfelge vorn rechts - verkratzt / verschürft - Wertminderung

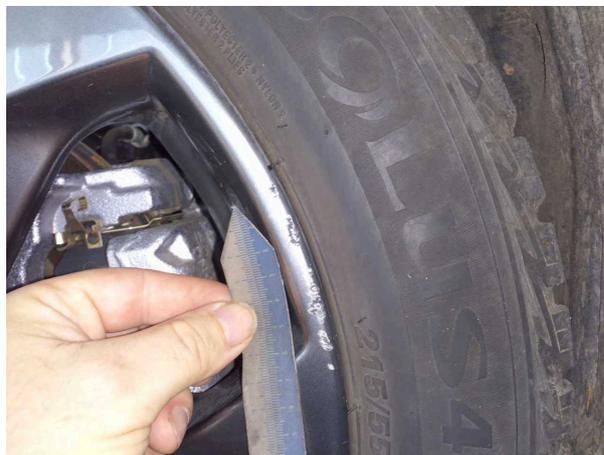
Beschädigung #1: Rad/Reifen: Leichtmetallfelge vorn rechts - verkratzt / verschürft - Wertminderung
