Zustandsbericht

Protokollnummer: 38319510
Auftrags-Nr / Referenz: 18921465
Besichtigungsdatum: 31.01.2025

Hersteller / Modell	Tesla Model X Maximale Reichweite		
Kennzeichen	----	Fahrgestellnummer	5YJXCCE21LF230475
Erstzulassung	23.01.2020	Laufleistung (abgelesen)	69.018 km
HSN/TSN	1480 / AAW 00019	Kraftstoffart / Zylinder	Elektro / 0
Fahrzeugart	PKW Limousine	Antriebsart	Allradantrieb
Schadstoffklasse	2017/1151;WLTP;reine Elektrofz	Getriebe / Anzahl Gänge	Direktantrieb
Farbe	Schwarz Uni	Besichtigungszustand	Ausreichend
Leistung / Hubraum	177 kW / 0 ccm	Nächste HU	05/2025
Wartungsheft / Nachweis	nicht vorhanden	Restlauf bis Service	0 km
Letzte Wartung		Polsterart	Leder
Vorschaden	Keine Feststellbar	Polsterfarbe	Schwarz
Nachlackierung	Feststellbar	zul. Gesamtgewicht	3.079 kg
Dokumente	ZB vorhanden	Anzahl Halter	unbekannt
Schlüssel soll/ist	2/2	Anzahl Sitze / Türen	5 / 5
Vertragsnummer	18921465	Re-Import

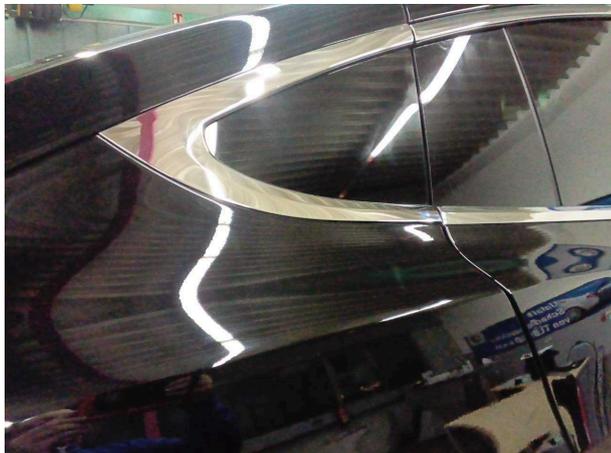
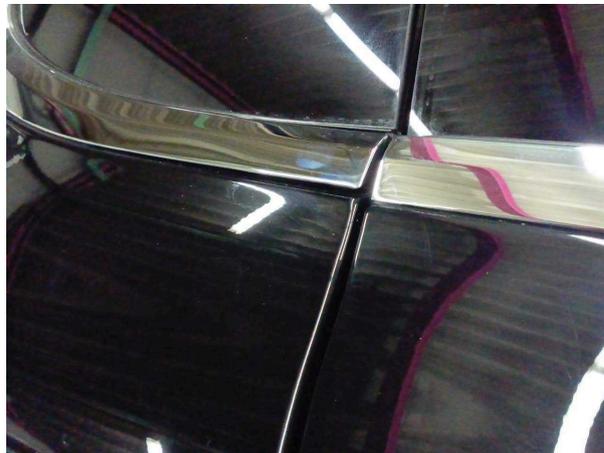
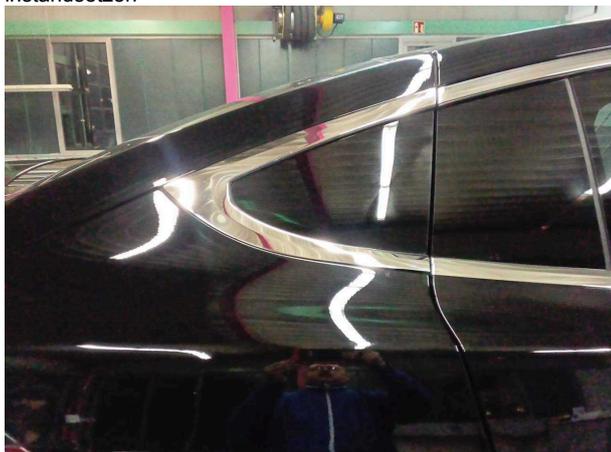
Nr.	Bauteilgruppe	Beschreibung
1	Tür hinten rechts	Zierleiste oben - Fehlstellung - instandsetzen

Beschädigung #1: Tür hinten rechts: Zierleiste oben - Fehlstellung -
instandsetzen
