# Zustandsbericht

Protokollnummer: 36606371  
Auftrags-Nr / Referenz: 18925647  
Besichtigungsdatum: 13.09.2024

## Angaben zum Fahrzeug

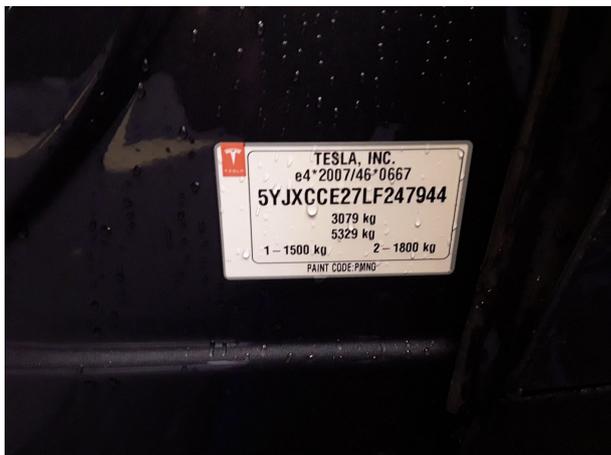
**Abbildung 7: FIN**

- Die Fahrzeug-Identifizierungsnummer (FIN) wurde abgelesen und die Übereinstimmung im Verlauf der Besichtigung durch den Unterzeichner mit den vorgelegten Unterlagen festgestellt.

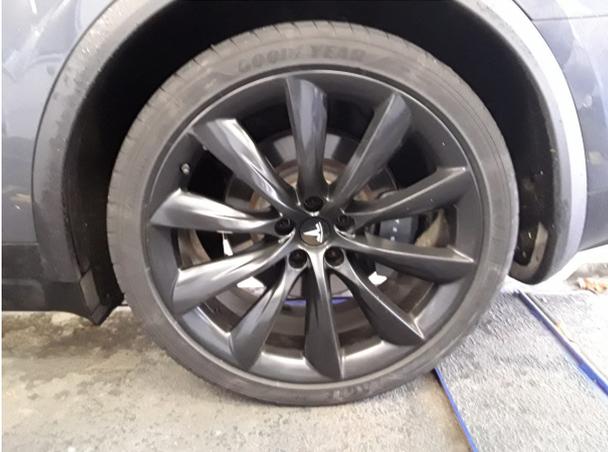
**Abbildung 13:** Montierte Bereifung

Achse	Reifengröße	Reifentyp	Hersteller	Profiltiefe	Verkehrstauglichkeit
1	285/35 R22 106W	Sommerreifen auf Leichtmetall	Goodyear	5mm / 5mm	i.O.
2	285/35 R22 106W	Sommerreifen auf Leichtmetall	Goodyear	4mm / 4mm	i.O.

Der Verschleißzustand sowie evtl. Schäden an der Bereifung sind wertmäßig berücksichtigt.
