Zustandsbericht

Protokollnummer: 39389332
Auftrags-Nr / Referenz: 41406016
Besichtigungsdatum: 16.04.2025

Hersteller / Modell	Mazda 2 SKYACTIV-G 90 M HYBRID Homura		
Kennzeichen	HA-AM 1023	Fahrgestellnummer	JMZDJ6HC601358497
Erstzulassung	19.09.2022	Laufleistung (abgelesen)	51.387 km
HSN/TSN	7118 / AIO 00035	Kraftstoffart / Zylinder	Hybr.Benzin/E / 4
Fahrzeugart	PKW Limousine	Antriebsart	Frontantrieb
Schadstoffklasse	EURO6;WLTP;AP;PI/CI; M, N1 I	Getriebe / Anzahl Gänge	Manuell
Farbe	Weiß Metallic	Besichtigungszustand	bedingt: Licht/Nässe/Schmutz
Leistung / Hubraum	66 kW / 1.496 ccm	Nächste HU	09/2025
Wartungsheft / Nachweis	digitaler Nachweis / unvollstän...	Restlauf bis Service	0 km
Letzte Wartung	08/2024 bei 39.135 km	Polsterart	Stoff
Vorschaden	Keine Feststellbar	Polsterfarbe	Schwarz-Anthrazit
Nachlackierung	Keine Feststellbar	zul. Gesamtgewicht	1.540 kg
Dokumente	ZB I vorhanden (Kopie)	Anzahl Halter	1
Schlüssel soll/ist	2/2	Anzahl Sitze / Türen	5 / 5
Vertragsnummer	41406016	Re-Import	Nein

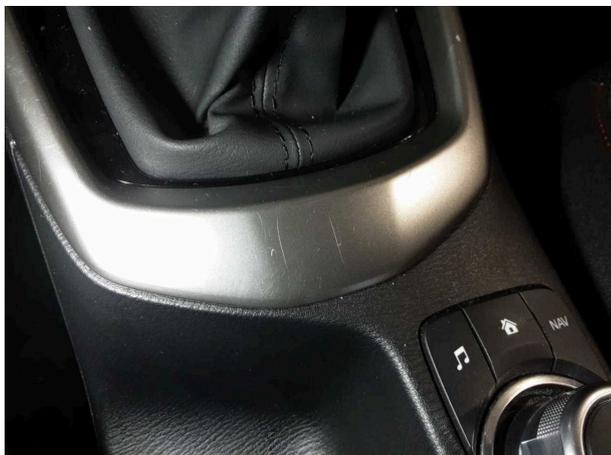
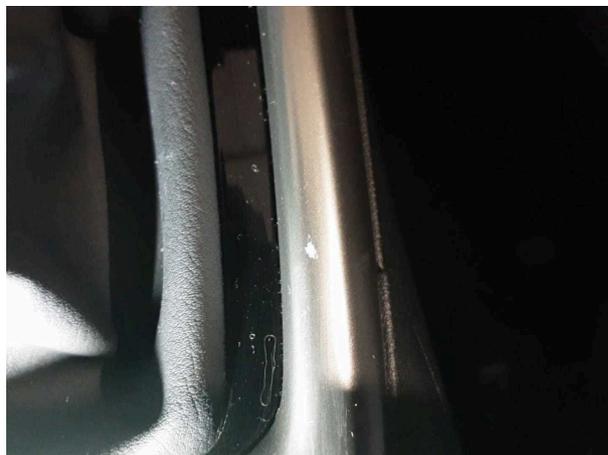
Beschädigung #1: Instrumententafel: Mittelkonsole vorn - Kratzer - Smart Repair

Beschädigung #1: Instrumententafel: Mittelkonsole vorn - Kratze... Smart Repair

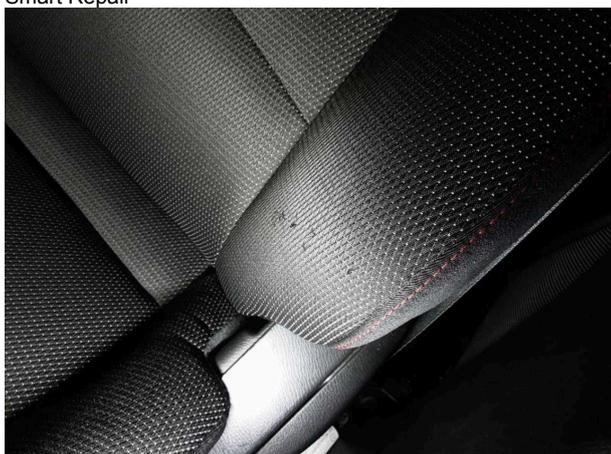
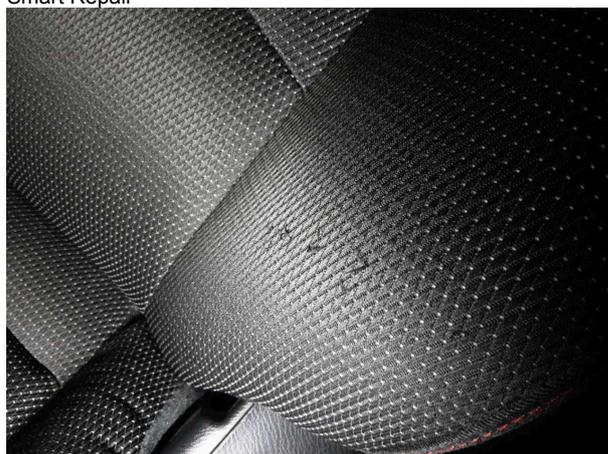
Beschädigung #2: Sitz vorn: Lehnenbezug links - Abrieb - Smart Repair

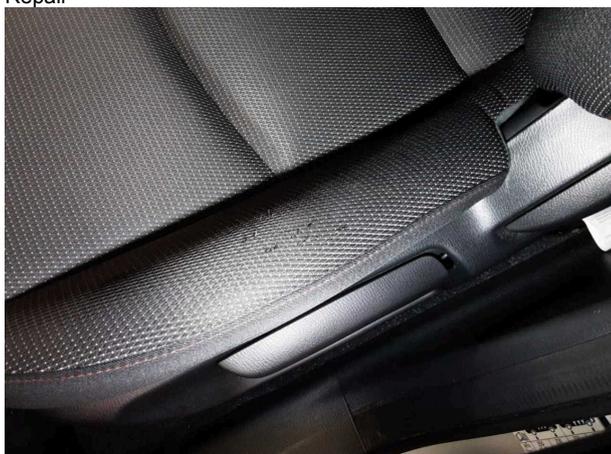
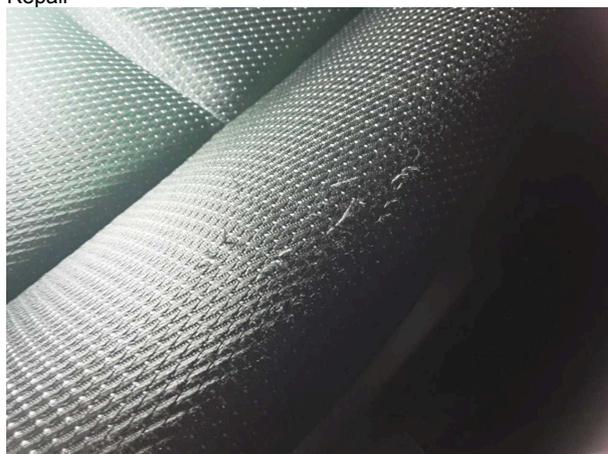
Beschädigung #3: Sitz vorn: Sitzbezug links - Abrieb - Smart Repair

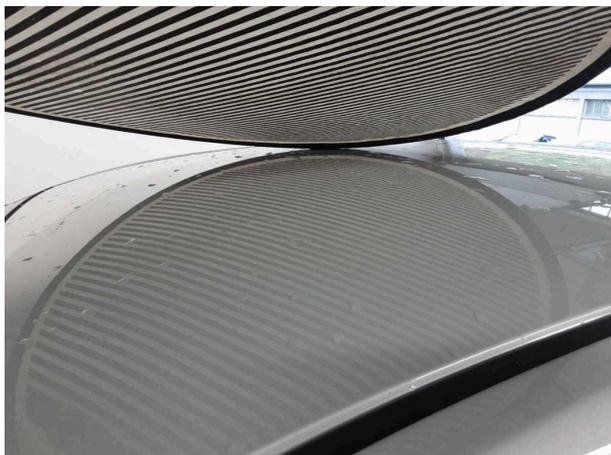
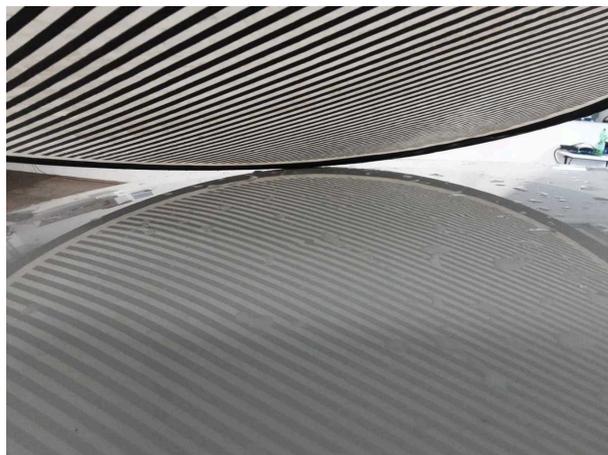
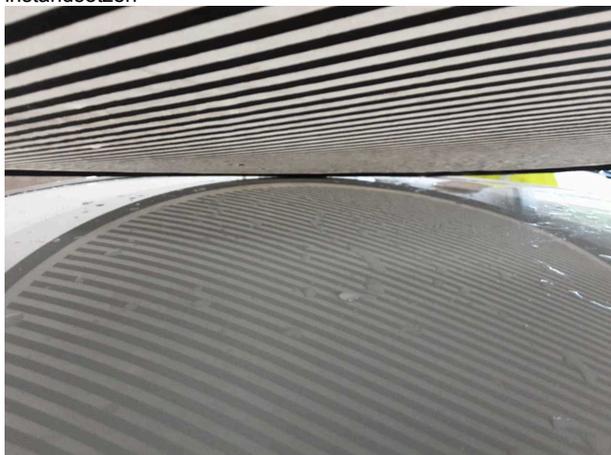
Beschädigung #4: Fahrzeugdach: Dach - Delle(n) - sanft instandsetzen

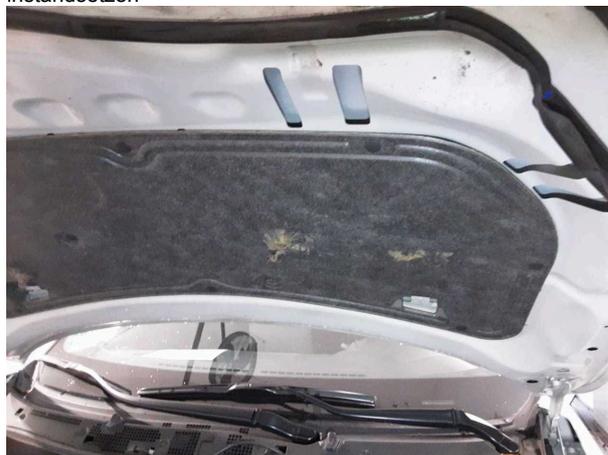
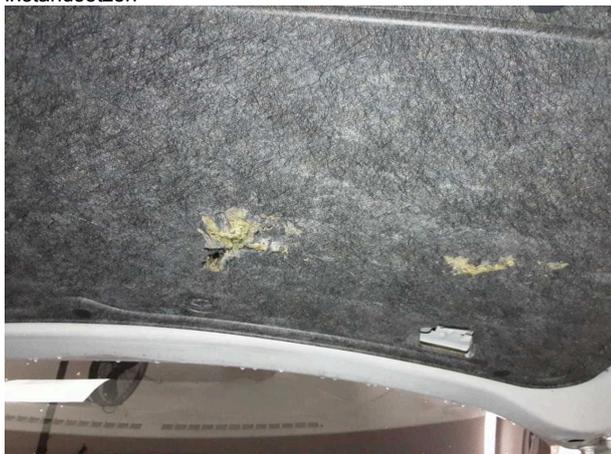
Beschädigung #5: Motorhaube: Dämmmatte - Marderschaden - erneuern

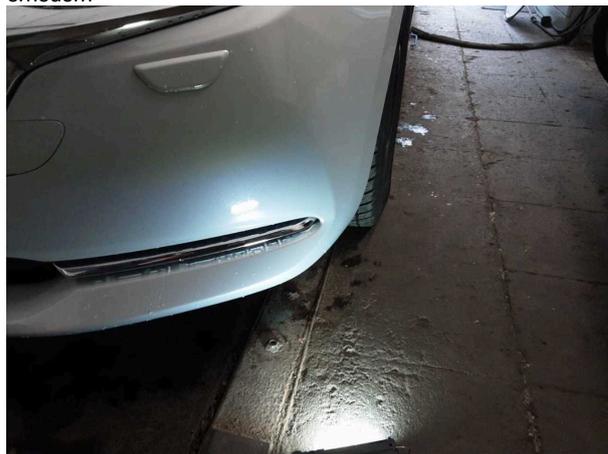
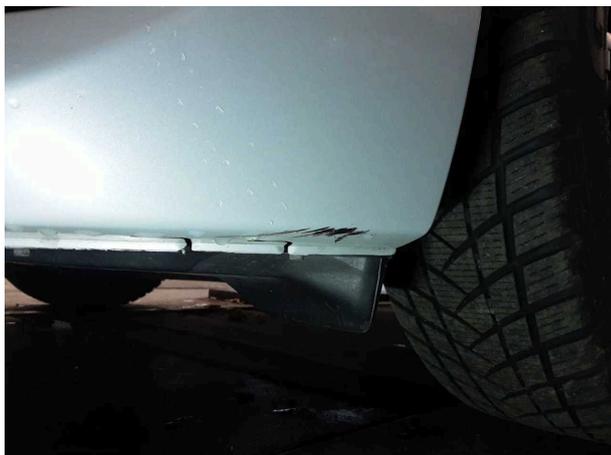
Beschädigung #6: Stossfänger vorn: Stossfänger vorn - Kratzer - Smart Repair

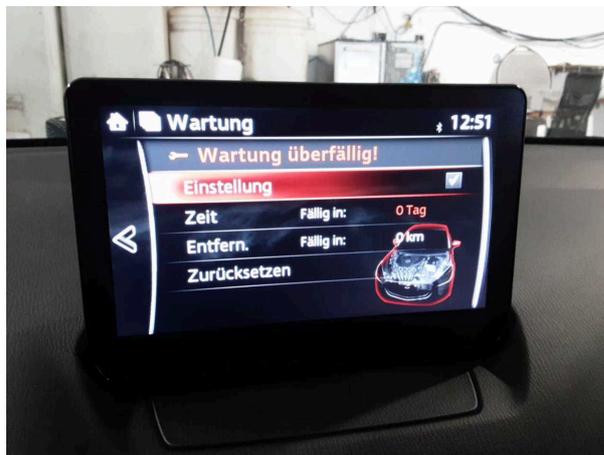
Beschädigung #7: Sonstiges: Inspektion/Wartung - fällig - durchführen
