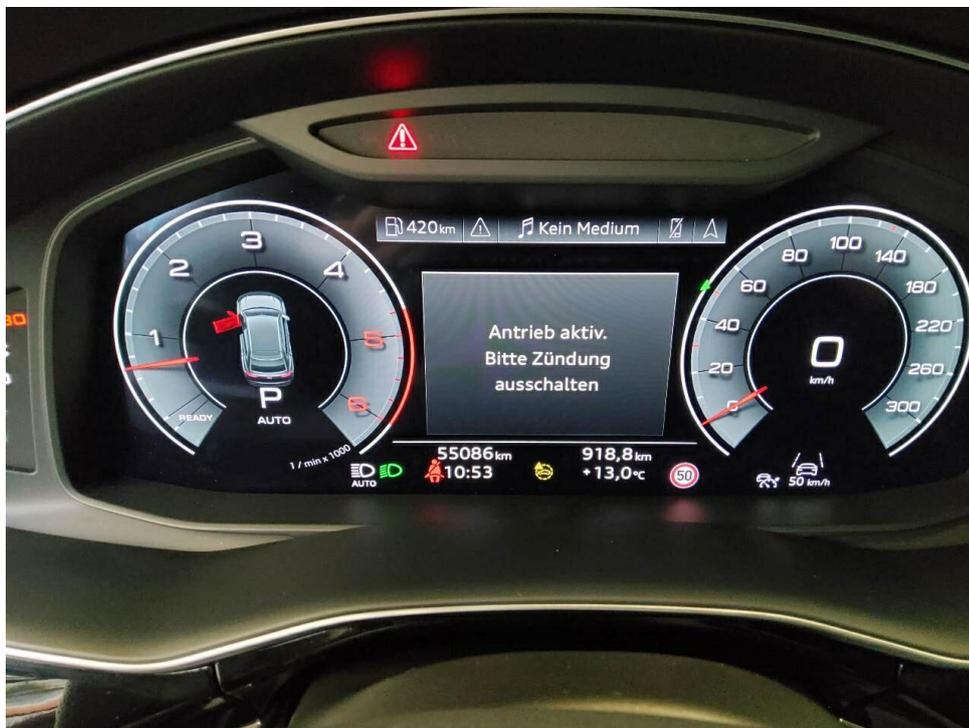
Bild 6 : Kombiinstrument (betriebsbereit) mit Km-Stand

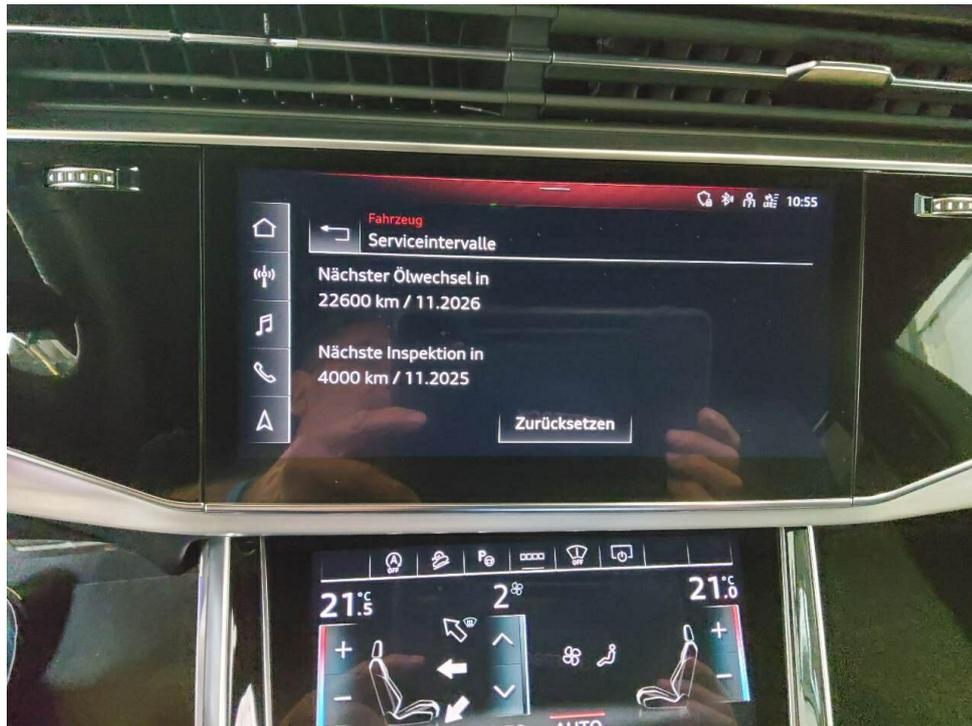
Bild 7 : Serviceintervallanzeige

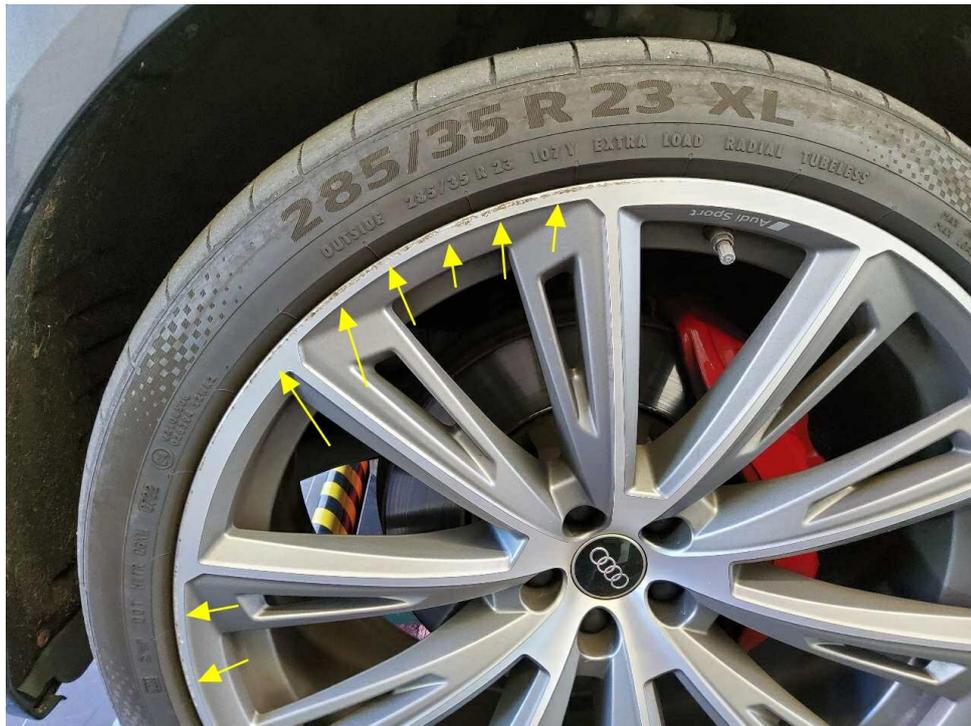
Bild 13 : Glanzgedrehte LM-Felgen beschädigt

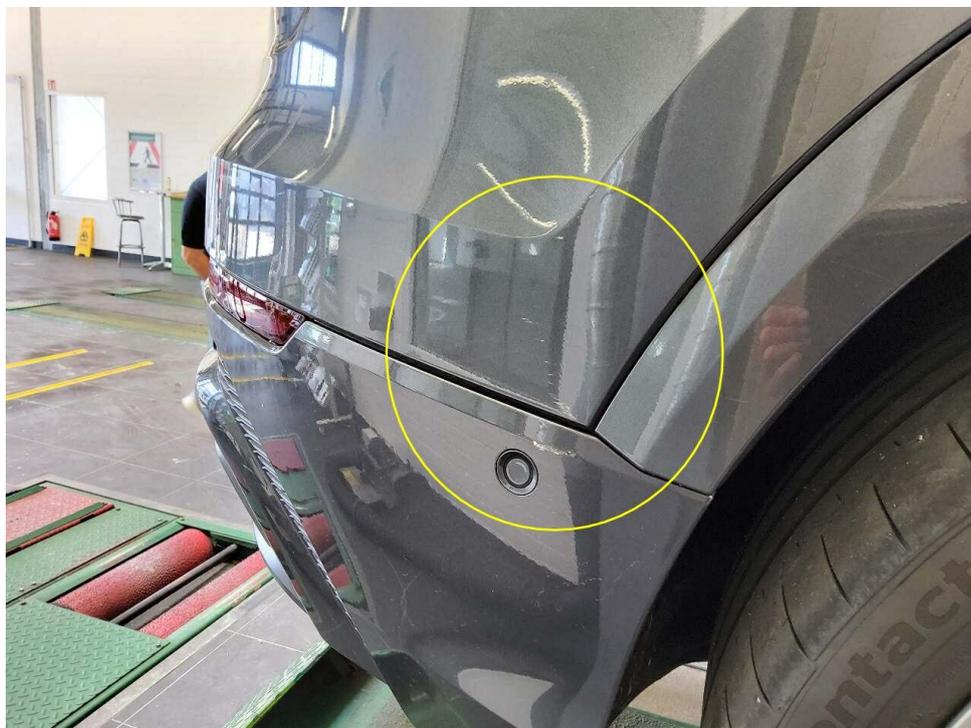
Bild 14 : Stoßfänger hinten Lackierung, zerkratzt, polieren

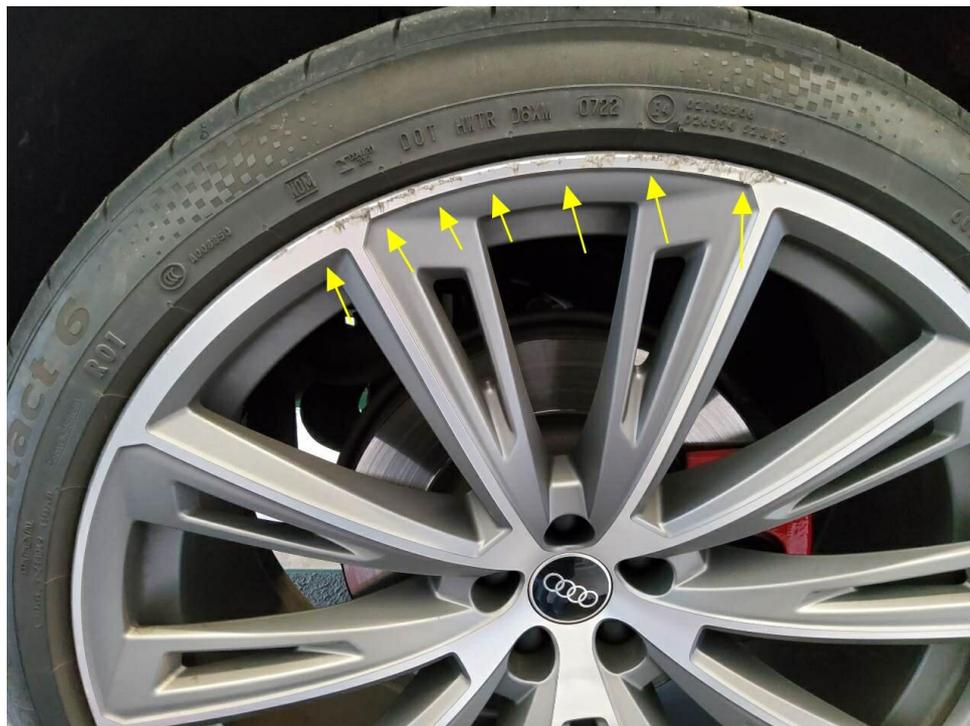
Bild 15 : Glanzgedrehte LM-Felgen beschädigt

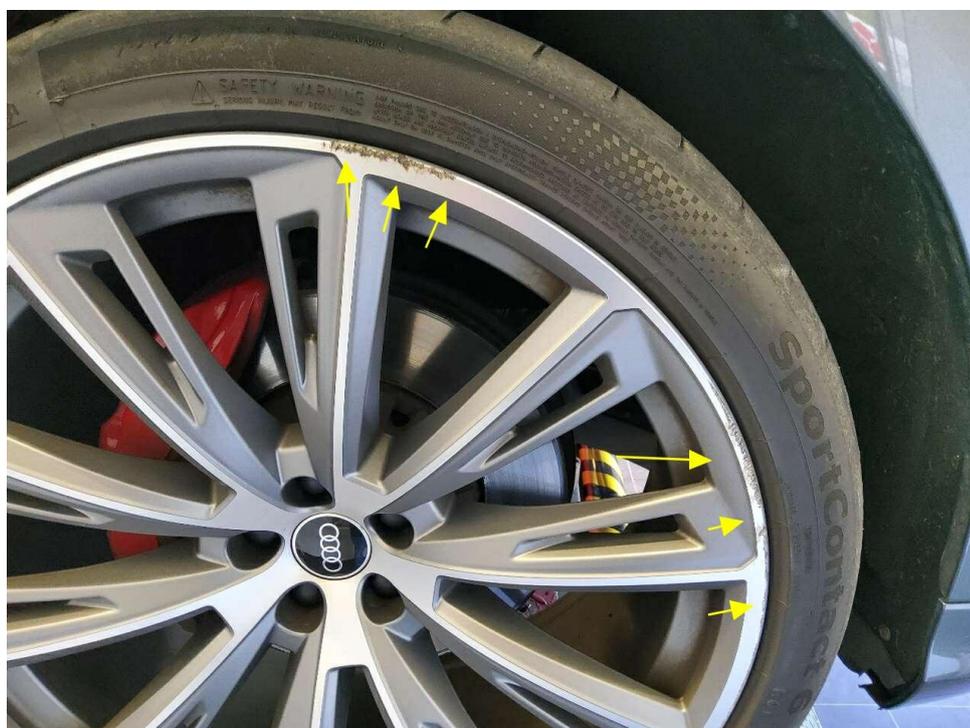
Bild 16 : Glanzgedrehte LM-Felgen beschädigt
