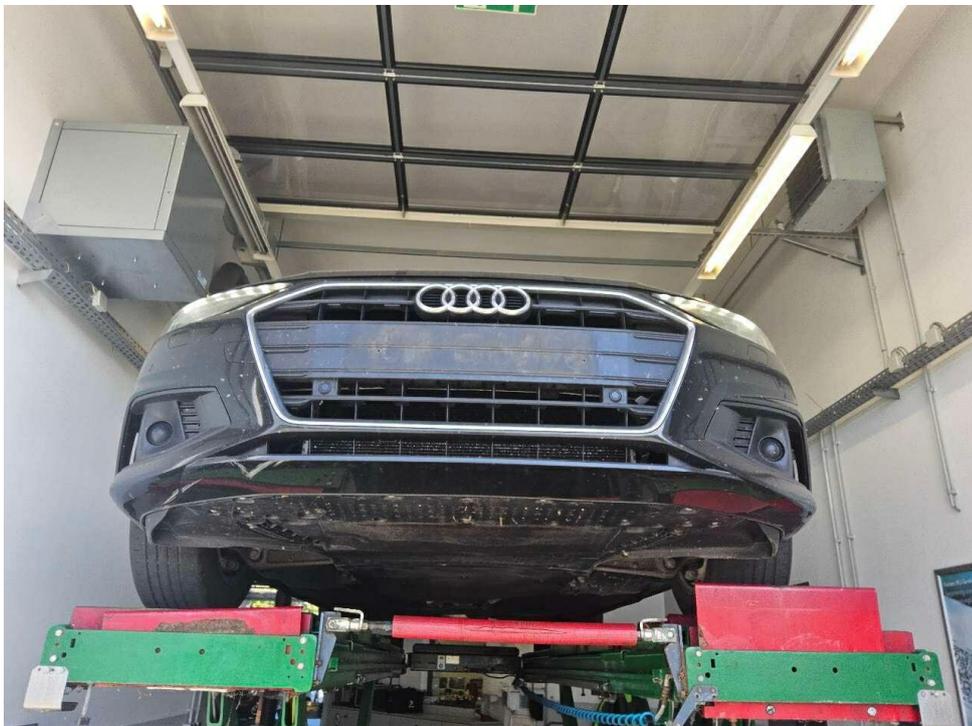
Bild 14 : Schadenübersicht,
Stoßfänger vorne, verschrammt, smart repair

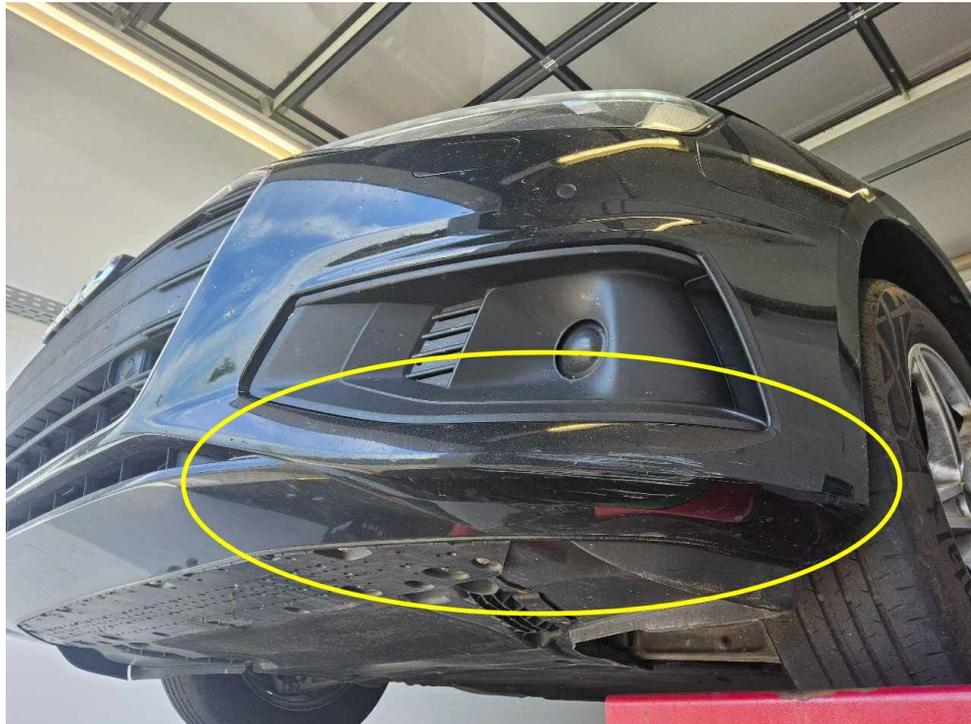
Bild 15 : Schadendetail,
Stoßfänger vorne, verschrammt, smart repair

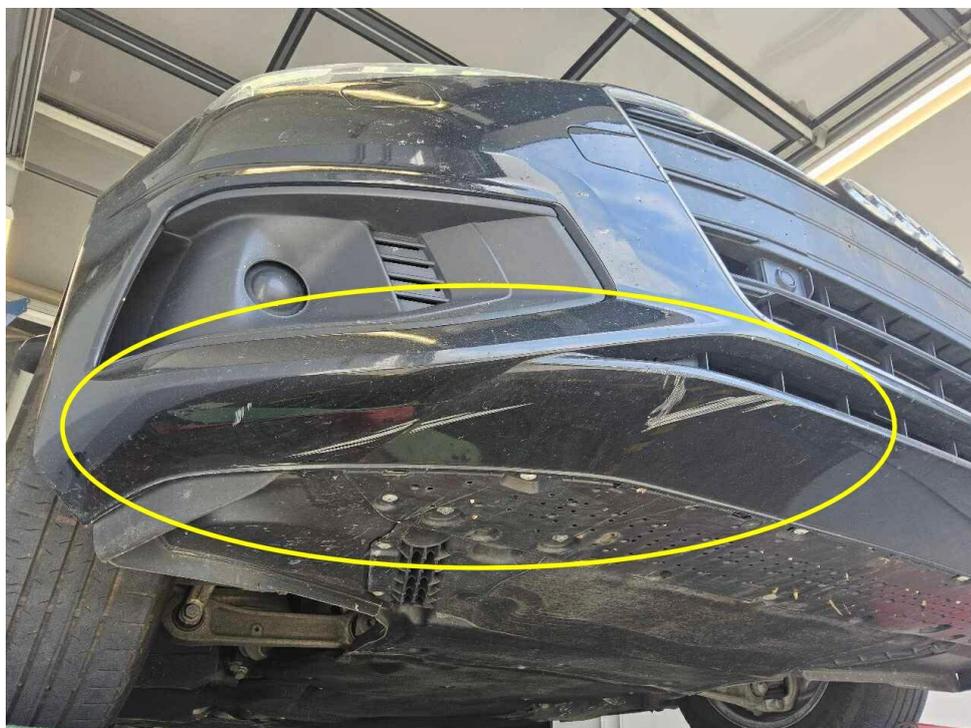
Bild 16 : Schadendetail,
Stoßfänger vorne, verschrammt, smart repair

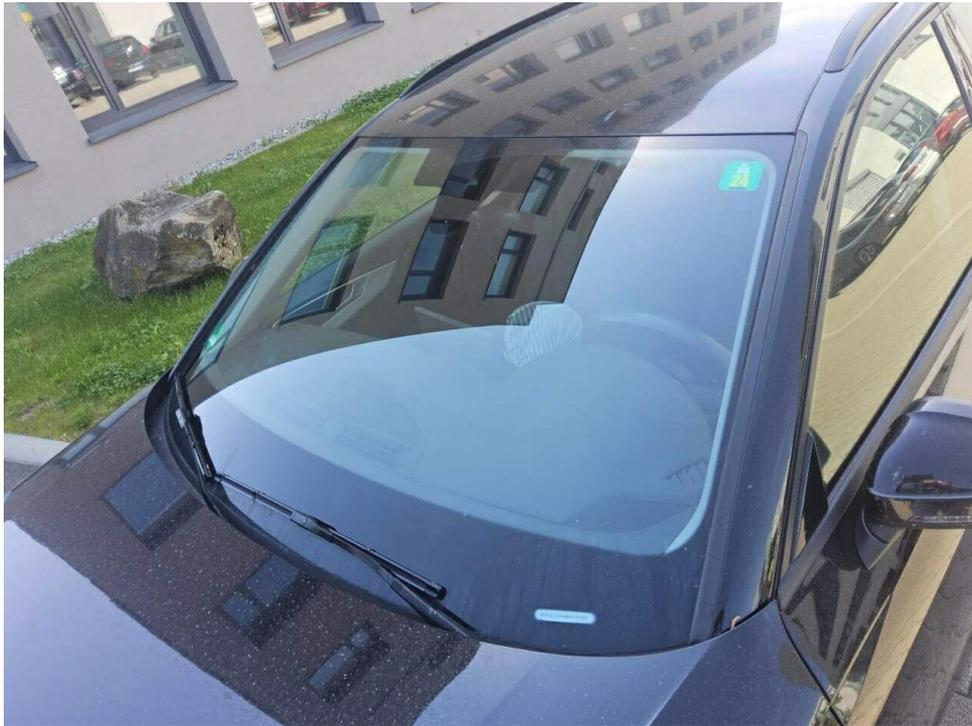
Bild 17 : Schadenübersicht,
Windschutzscheibe, viele kleine Steinschläge; ein Steinschlag mit Rissbildung

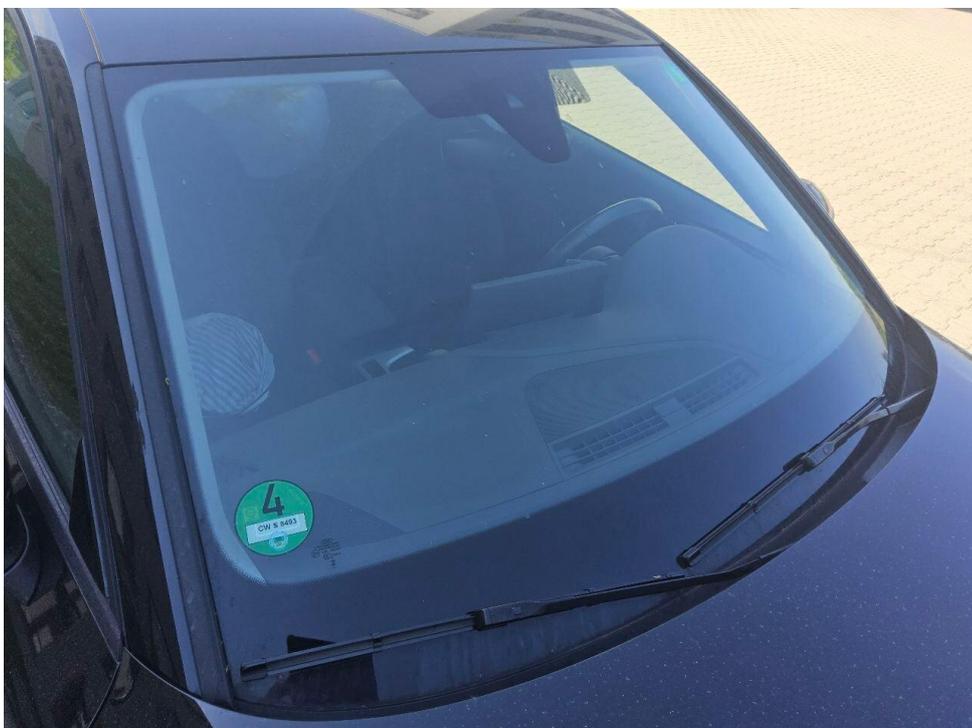
Bild 18 : Schadenübersicht,
Windschutzscheibe, viele kleine Steinschläge; ein Steinschlag mit Rissbildung

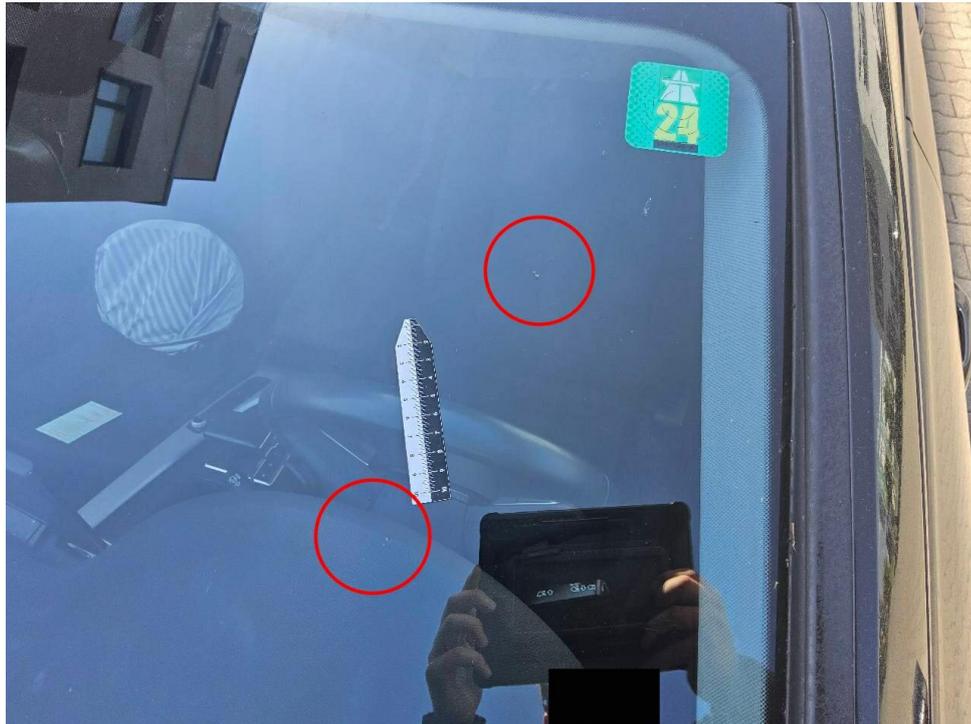
Bild 19 : Schadendetail,
Windschutzscheibe, viele kleine Steinschläge

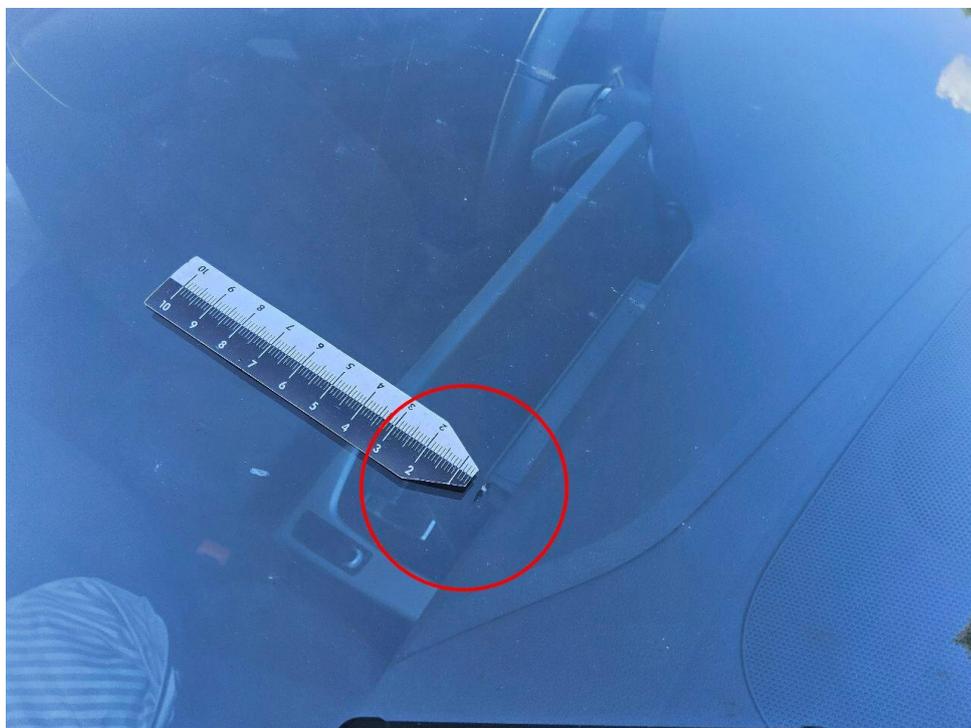
Bild 20 : Schadendetail,
Windschutzscheibe, Steinschlag mit Rissbildung

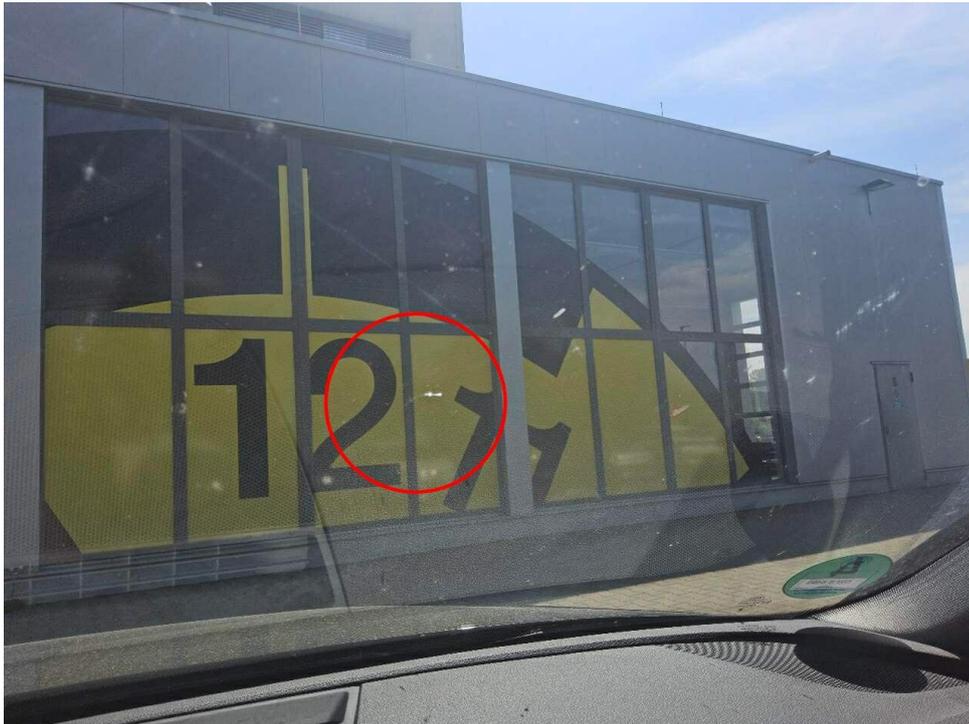
Bild 21 : Schadendetail,
Windschutzscheibe, Steinschlag mit Rissbildung

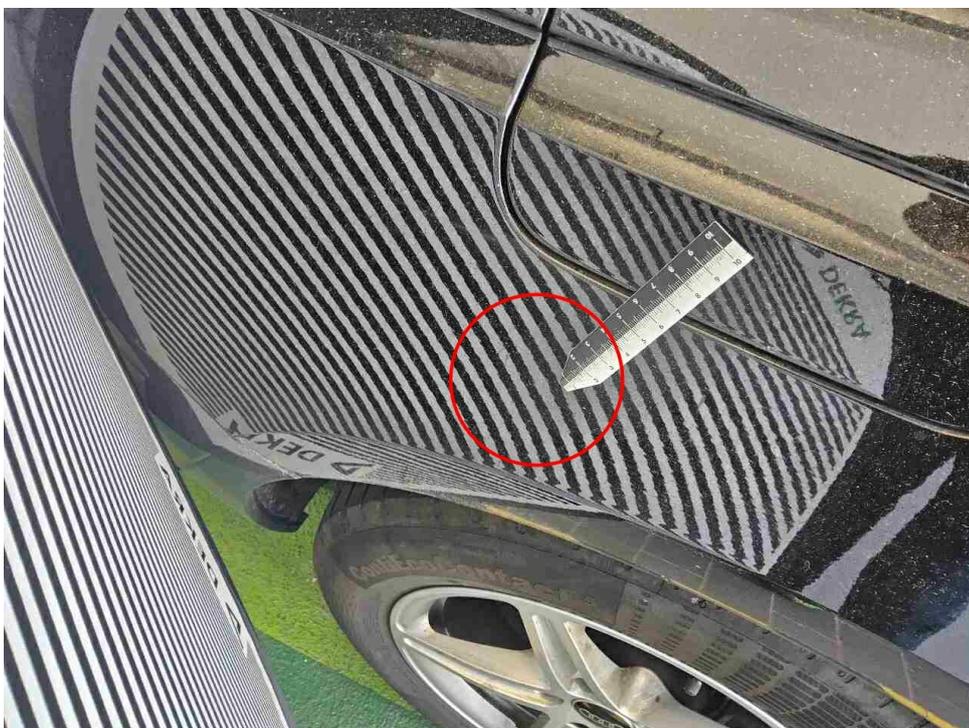
Bild 22 : Schadendetail,
Seitenteil hinten rechts, eingedellt, drücken

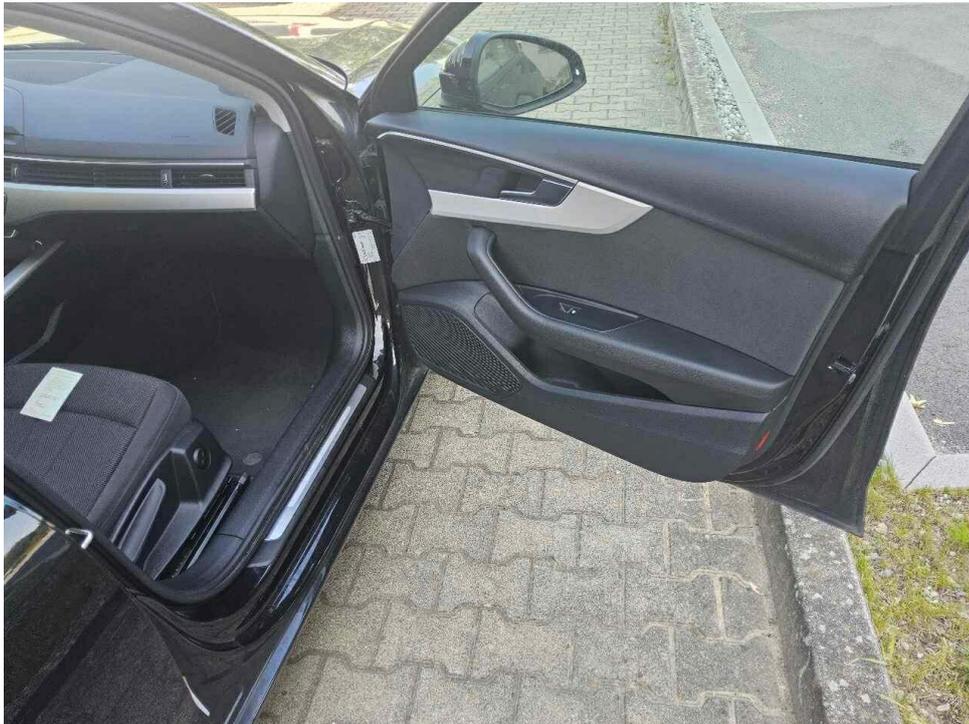
Bild 23 : Einstiegsblende vorne rechts, zerkratzt, Gebrauchsspur
Verkleidung Tür vorne rechts, zerkratzt, Gebrauchsspur

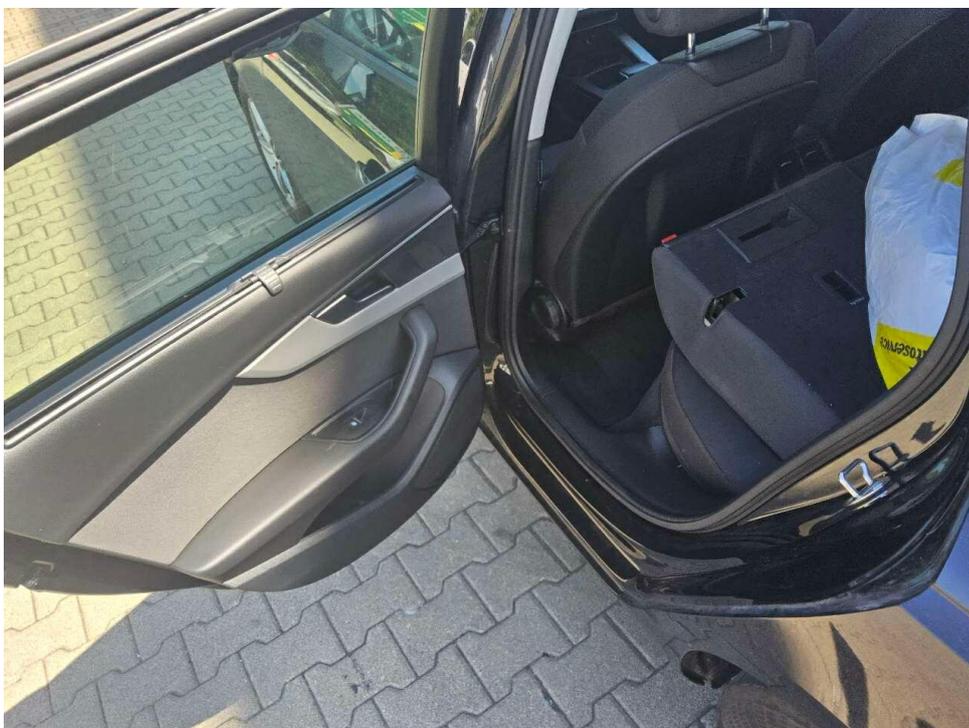
Bild 24 : Einstiegsblende hinten links, zerkratzt, Gebrauchsspur
Verkleidung Tür vorne links, zerkratzt, Gebrauchsspur

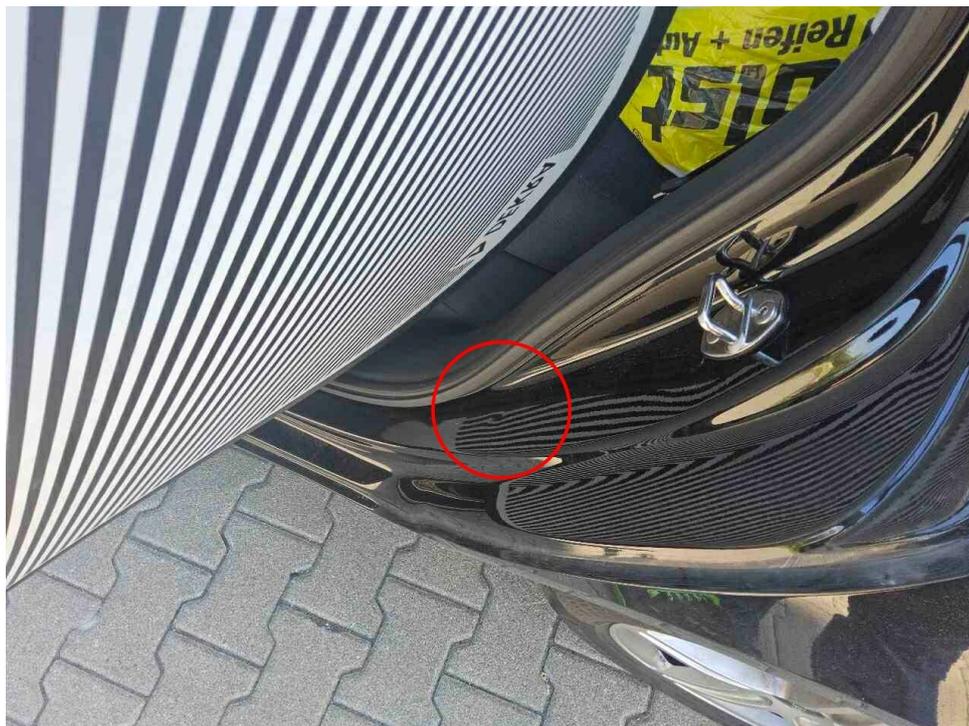
Bild 25 : Schadendetail,
Tür hinten links Einstieg, eingedellt, drücken

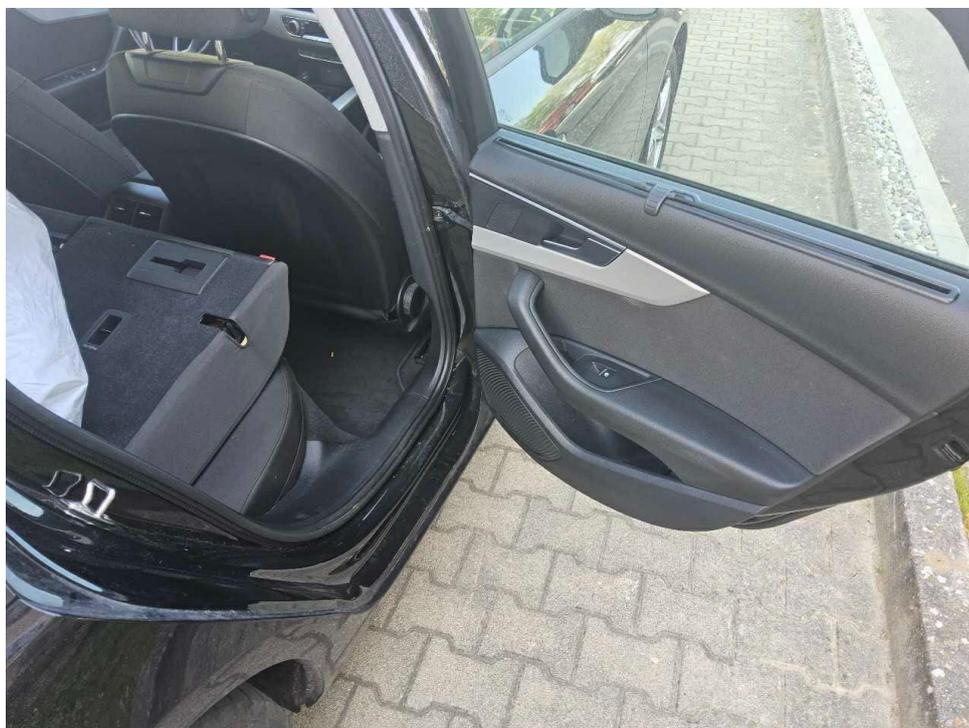
Bild 26 : Verkleidung Tür hinten rechts, zerkratzt, Gebrauchsspur
Einstiegsblende hinten rechts, zerkratzt, Gebrauchsspur

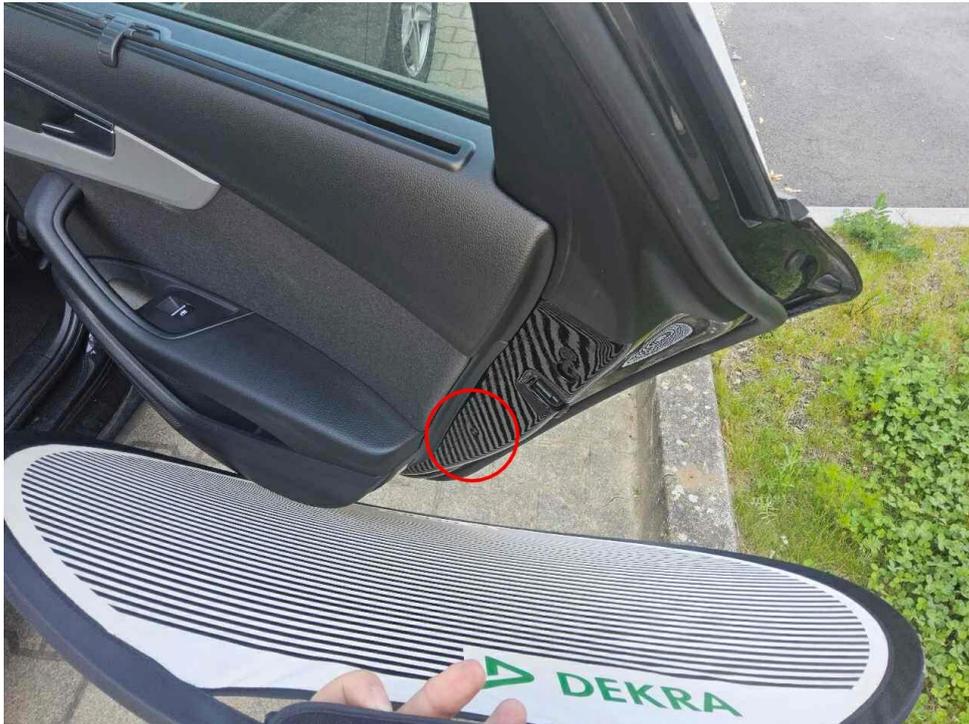
Bild 27 : Schadendetail,
Tür hinten rechts, eingedellt, drücken

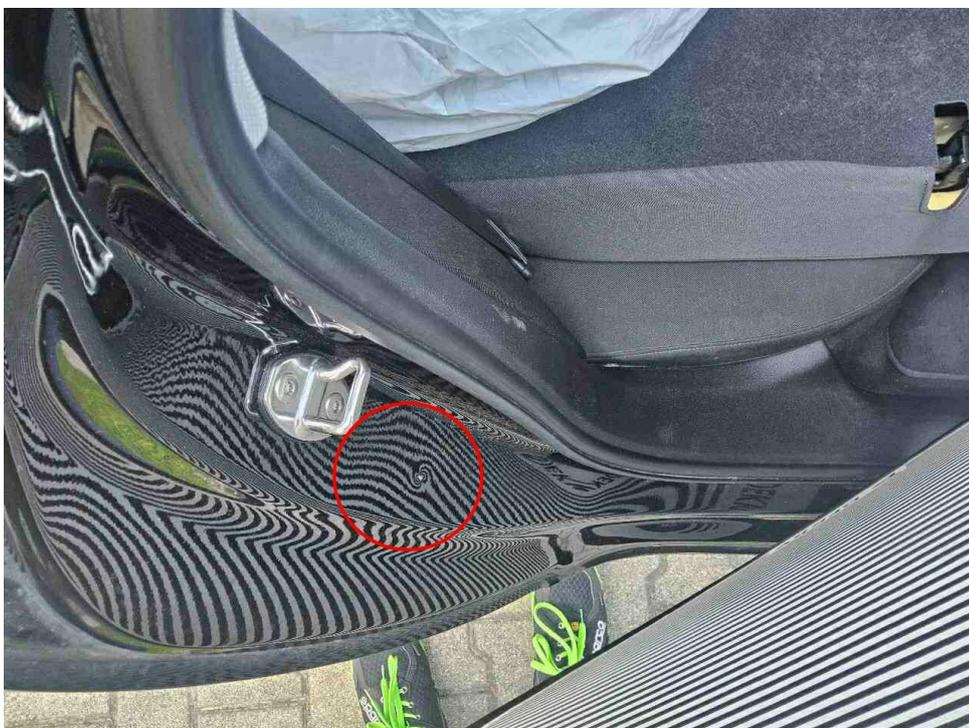
Bild 28 : Schadendetail,
Tür hinten rechts Einstieg, eingedellt und zerkratzt, smart repair

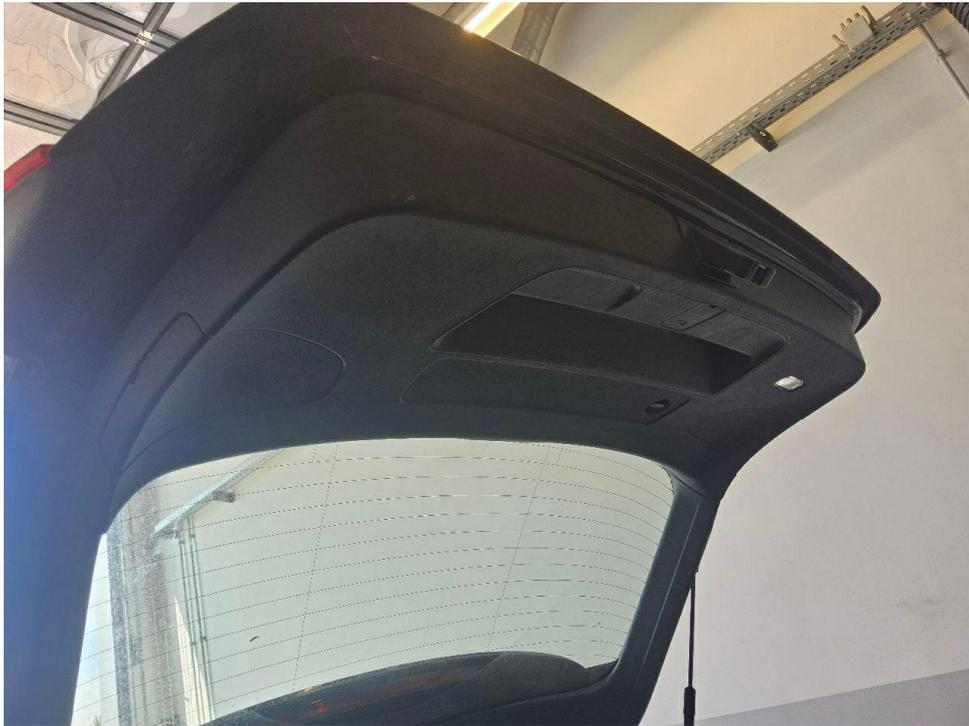
Bild 29 : Schadendetail
Heckklappenverkleidung, zerkratzt

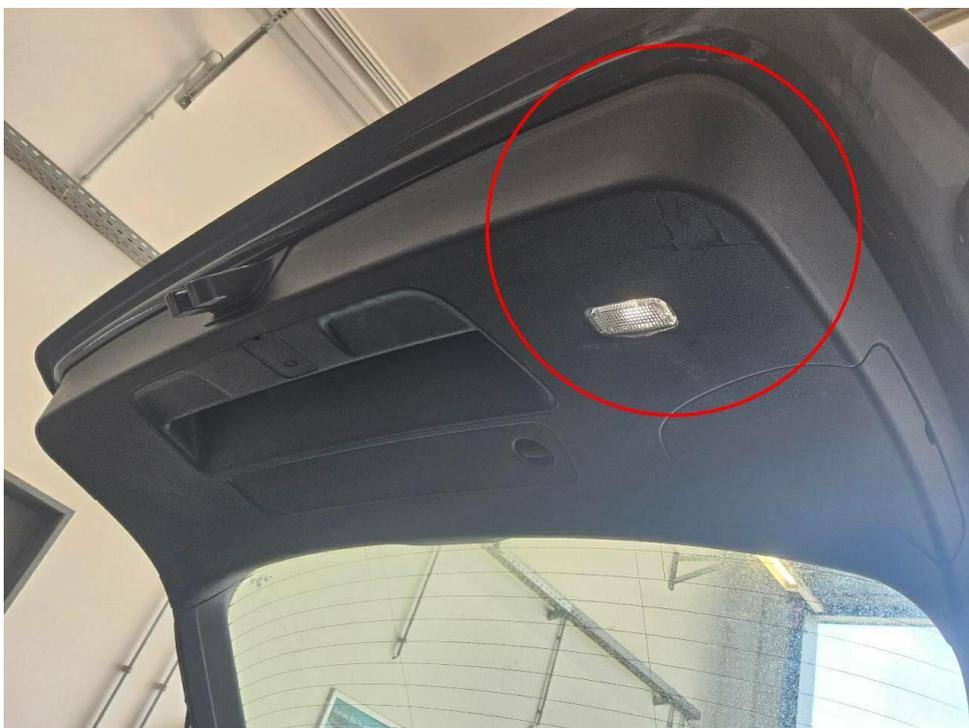
Bild 30 : Schadendetail,
Heckklappenverkleidung, zerkratzt

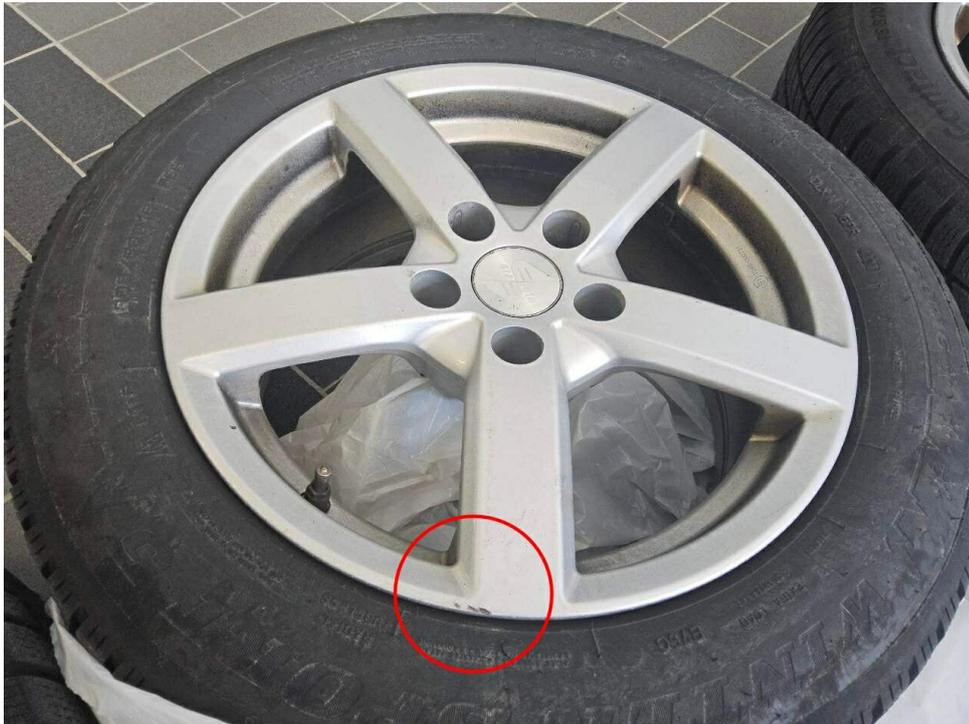
Bild 31 : Schadendetail,
Zusätzliche LM-Felge, verschrammt

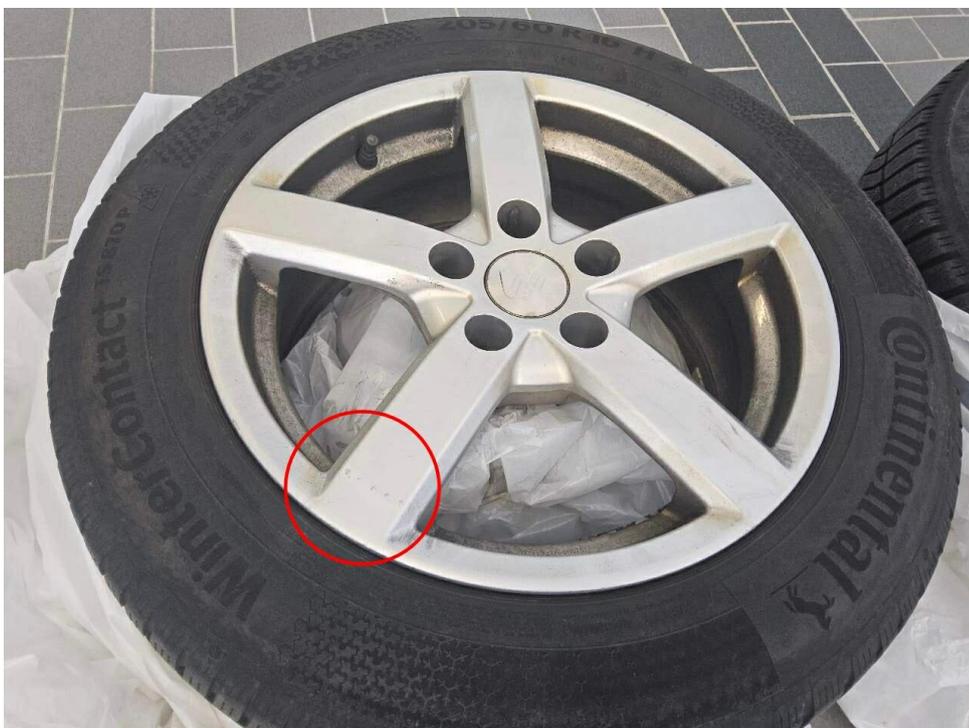
Bild 32 : Schadendetail 7
Zusätzliche LM-Felge, verschrammt
