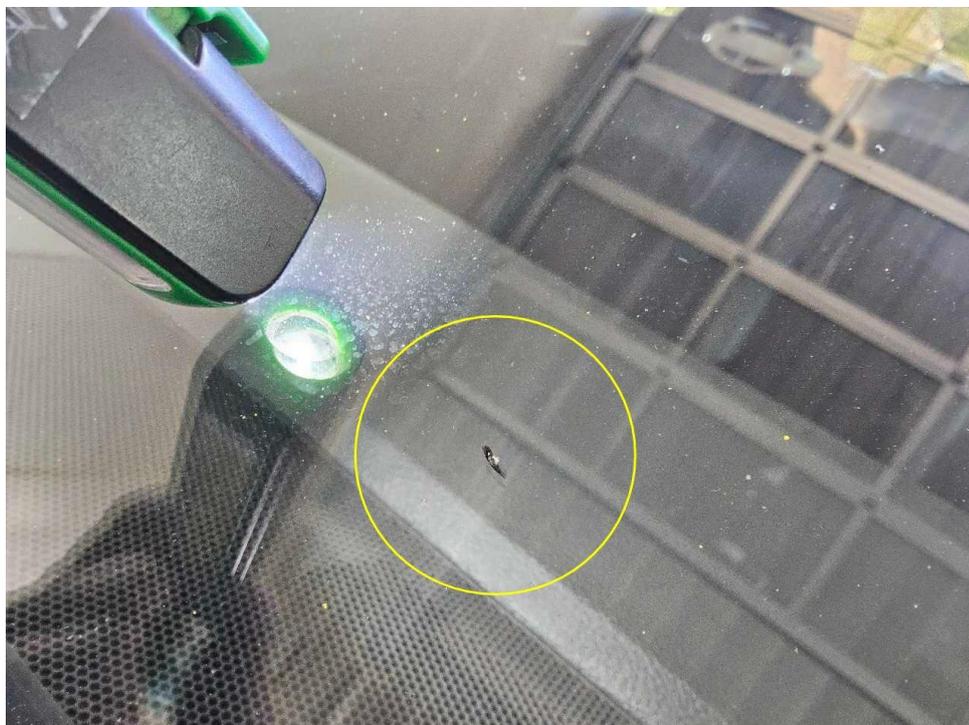
Bild 14 : Windschutzscheibe Steinschlag mit Rissbildung

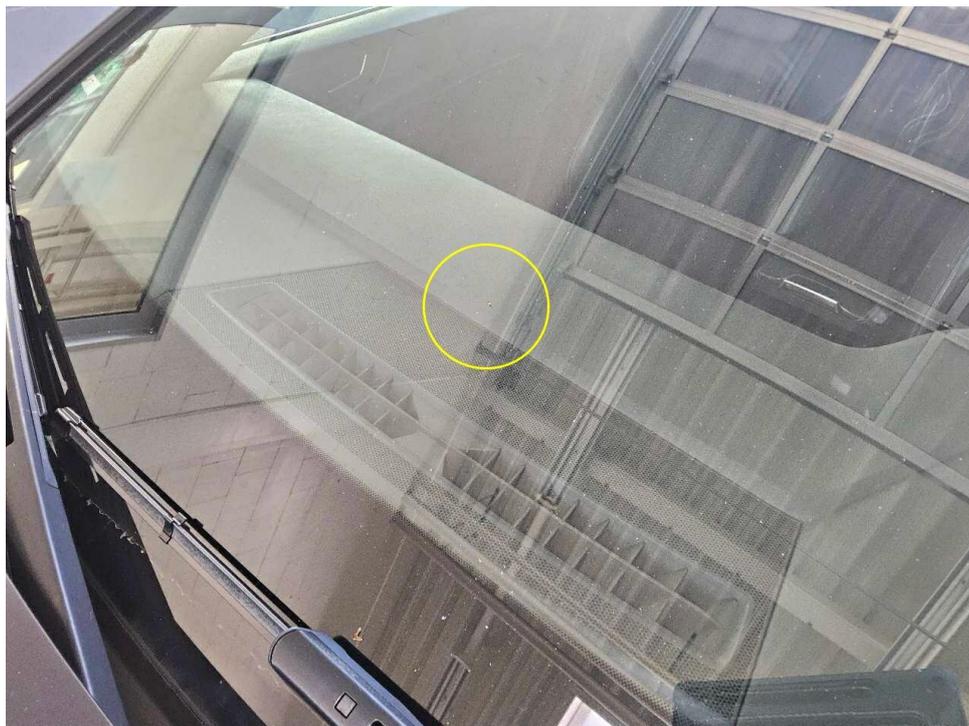
Bild 15 : Windschutzscheibe Steinschlag mit Rissbildung

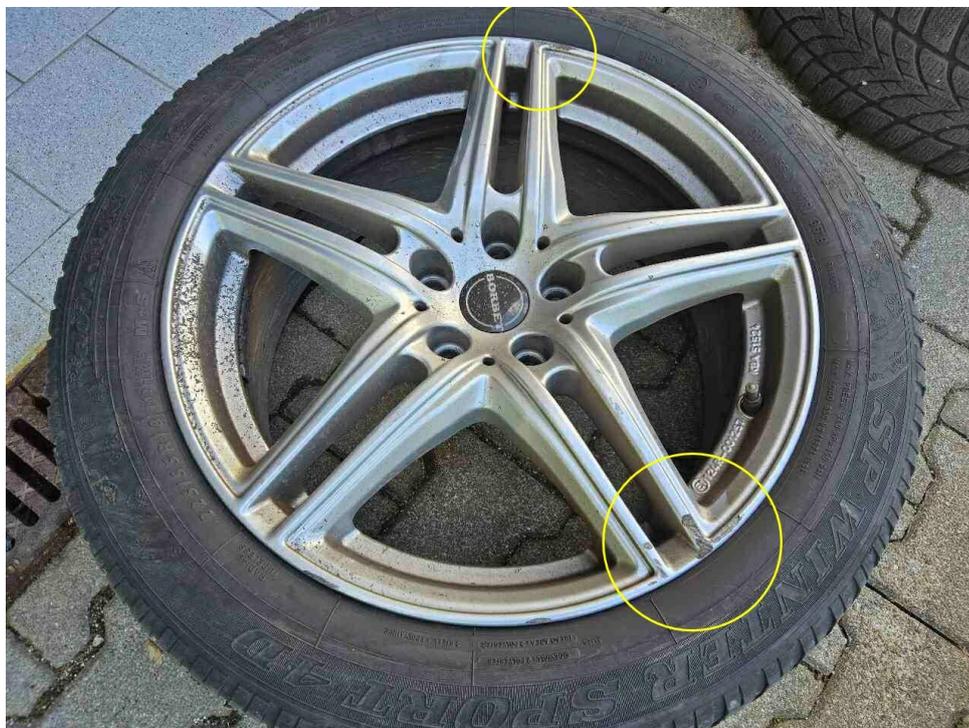
Bild 16 : Leichtmetallfelge vorne rechts 2.Radsatz zerkratzt

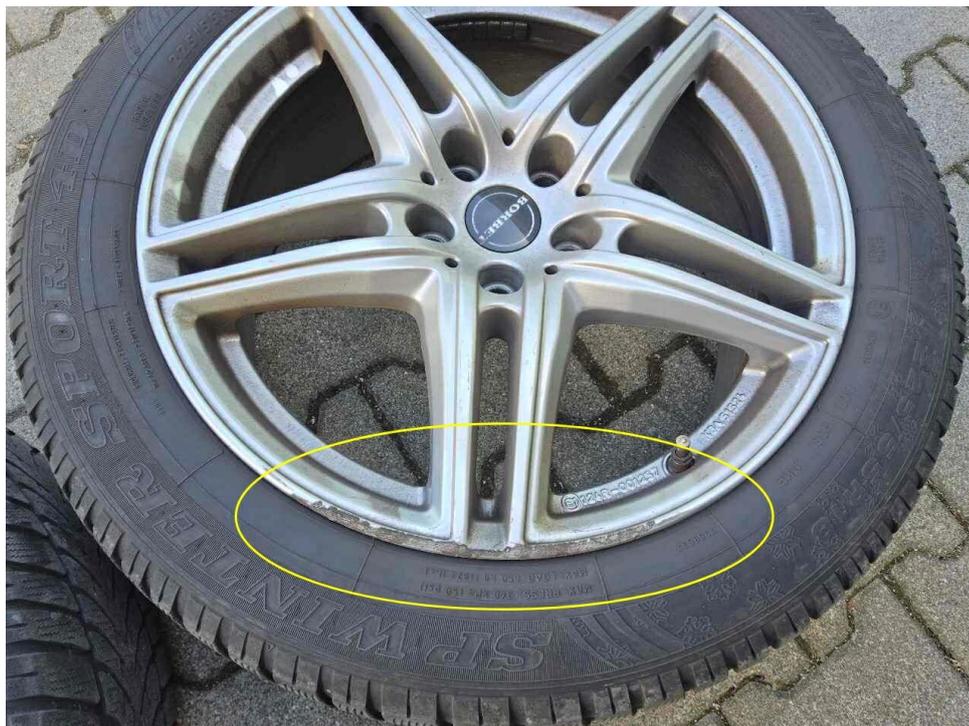
Bild 17 : Leichtmetallfelge vorne links 2.Radsatz zerkratzt

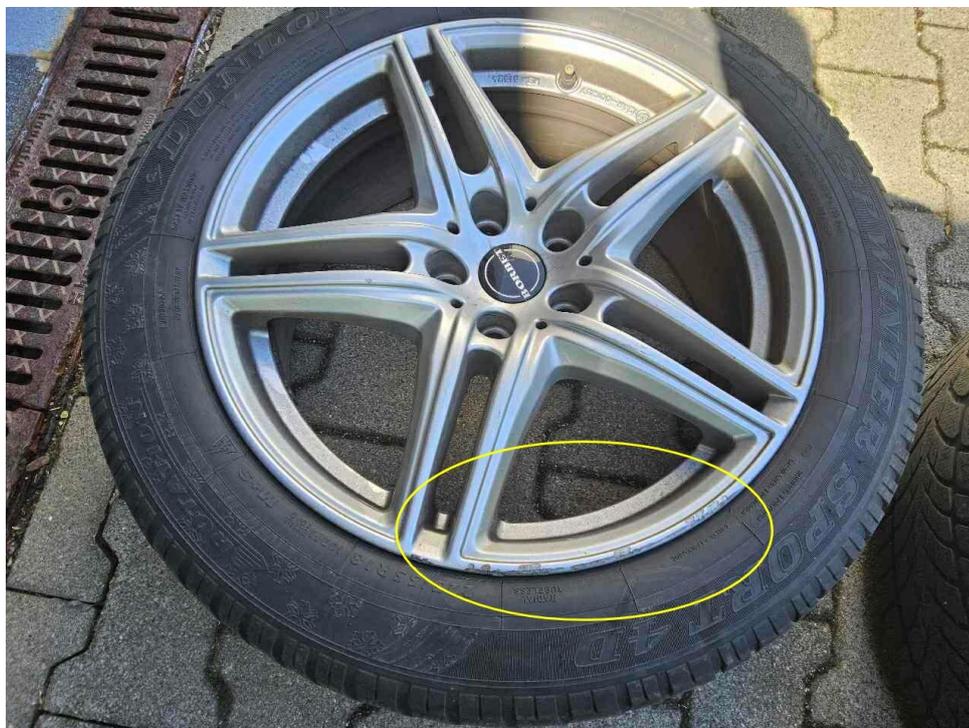
Bild 18 : Leichtmetallfelge hinten links 2.Radsatz zerkratzt

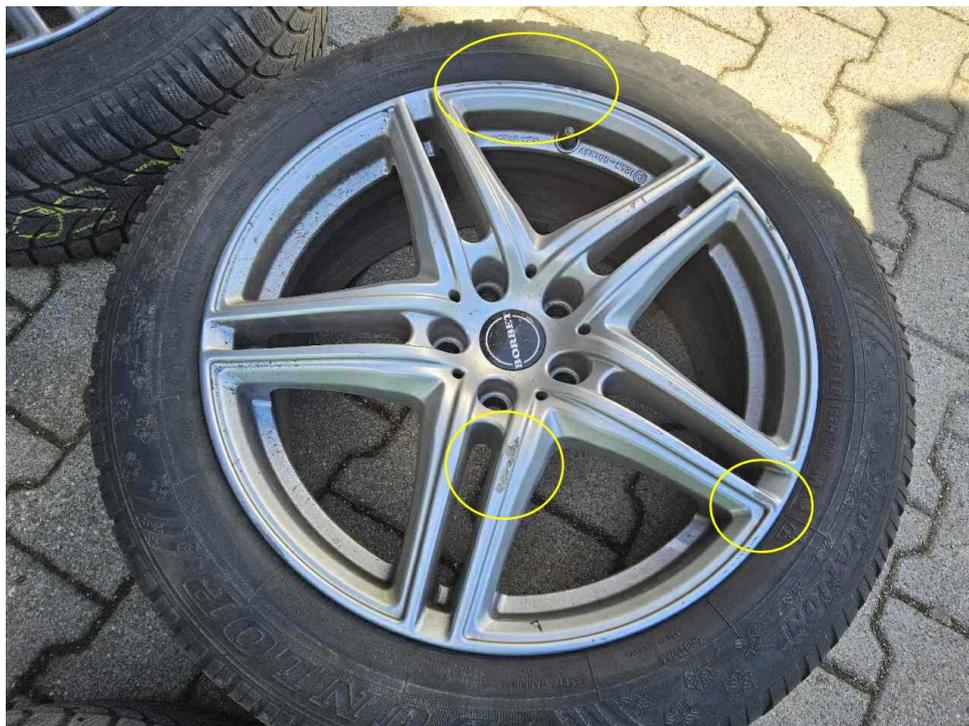
Bild 19 : Leichtmetallfelge hinten rechts 2.Radsatz zerkratzt

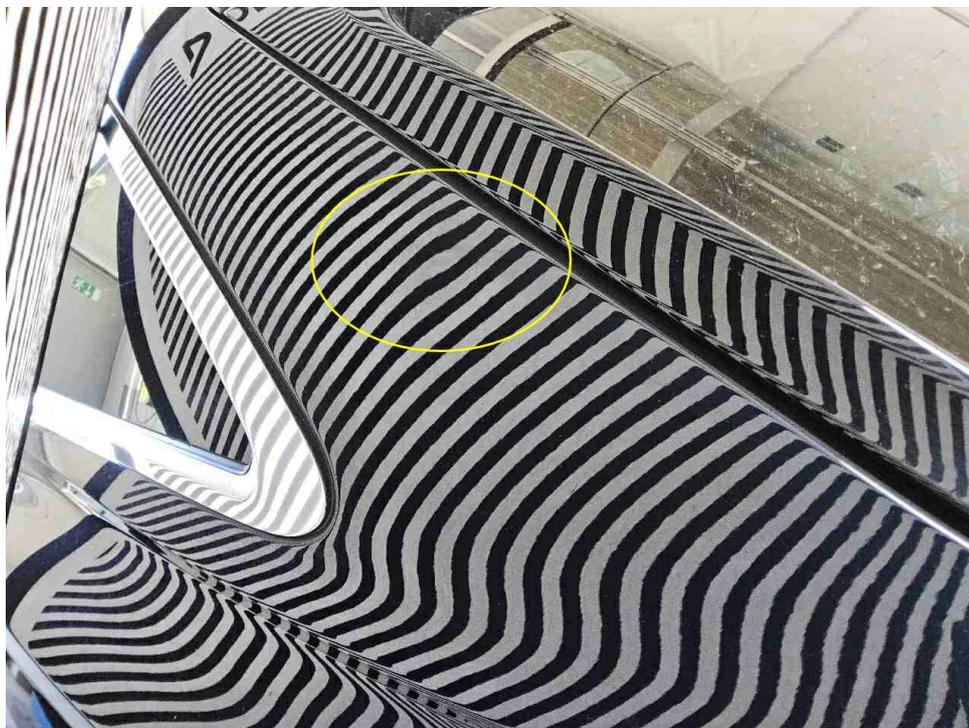
Bild 20 : Seitenwand Dachholm Delle

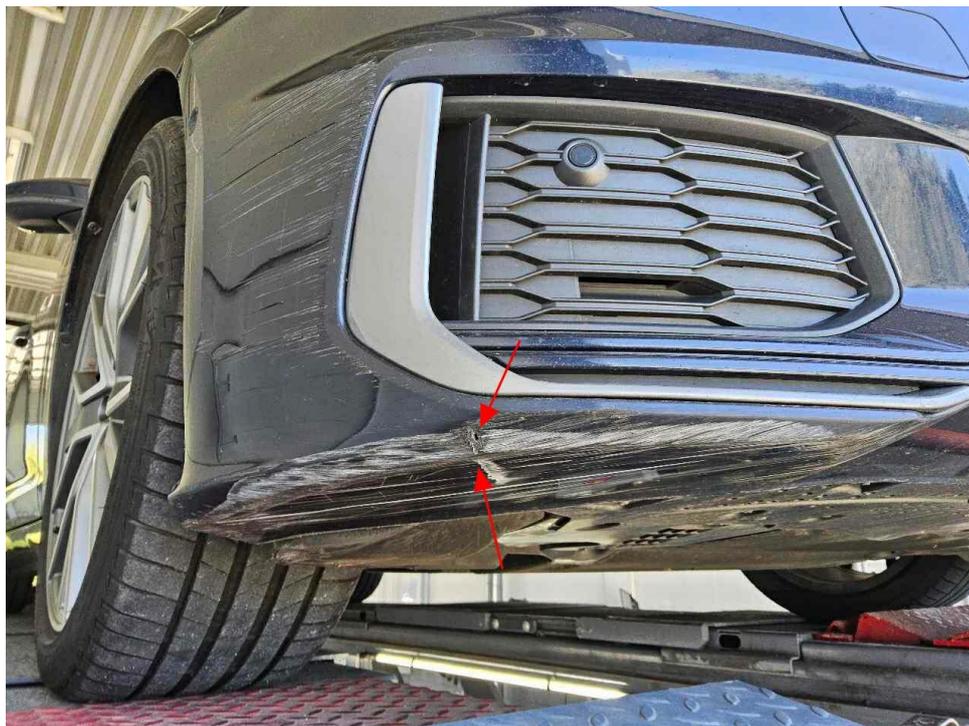
Bild 21 : Stoßfänger Spoiler vorne rechts zerkratzt

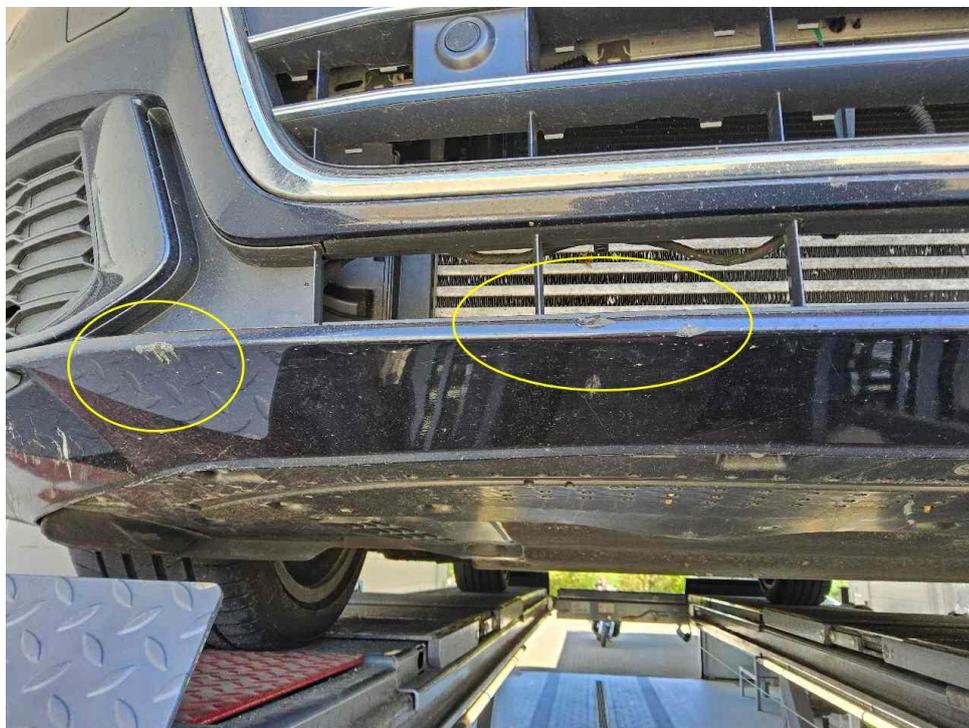
Bild 22 : Stoßfänger Spoiler vorne rechts zerkratzt, gebrochen

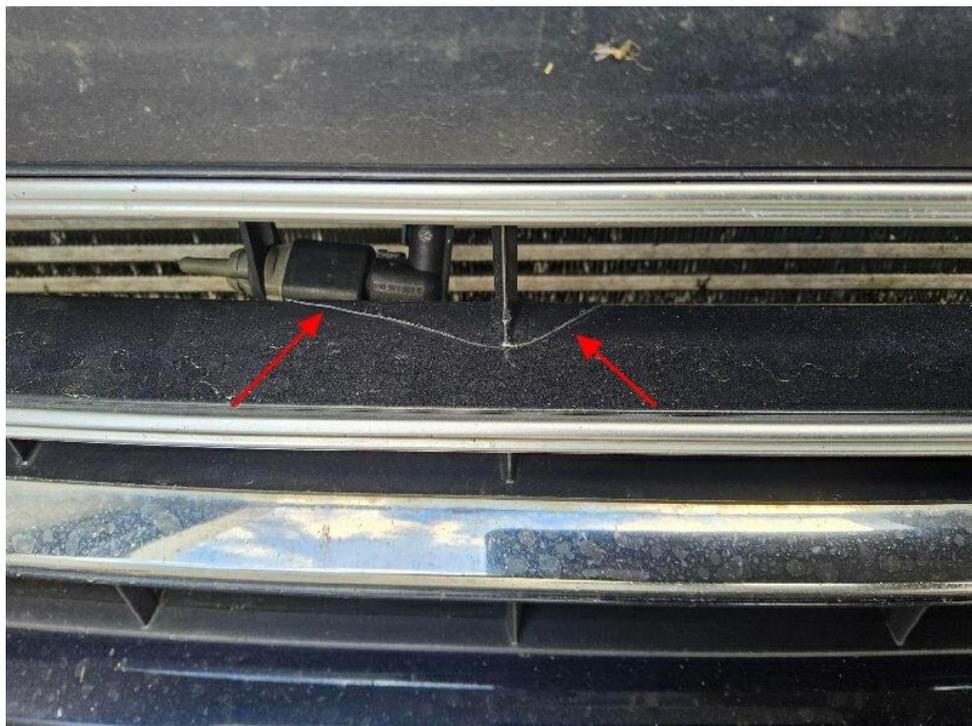
Bild 23 : Stoßfänger Spoiler vorne rechts zerkratzt, gebrochen

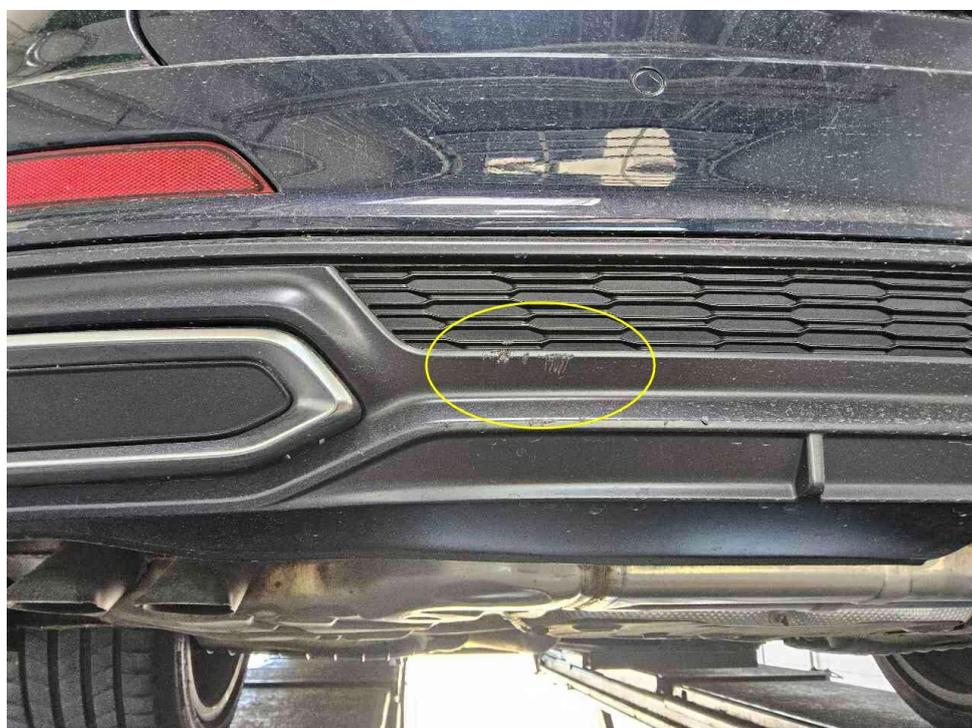
Bild 24 : Stoßfänger hinten mehrfach zerkratzt

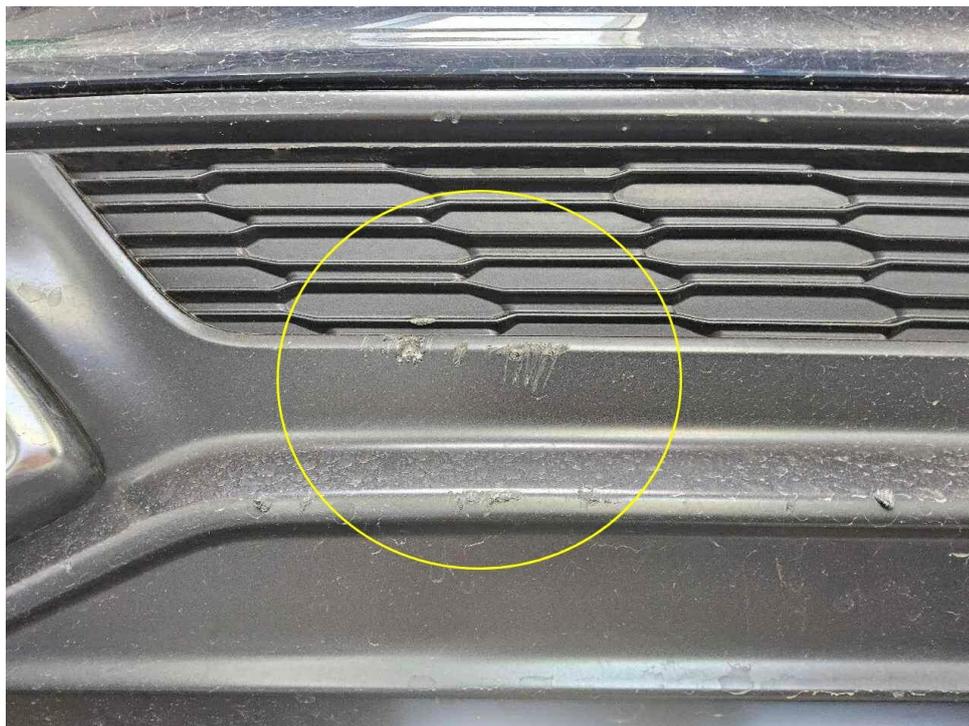
Bild 25 : Stoßfänger hinten mehrfach zerkratzt

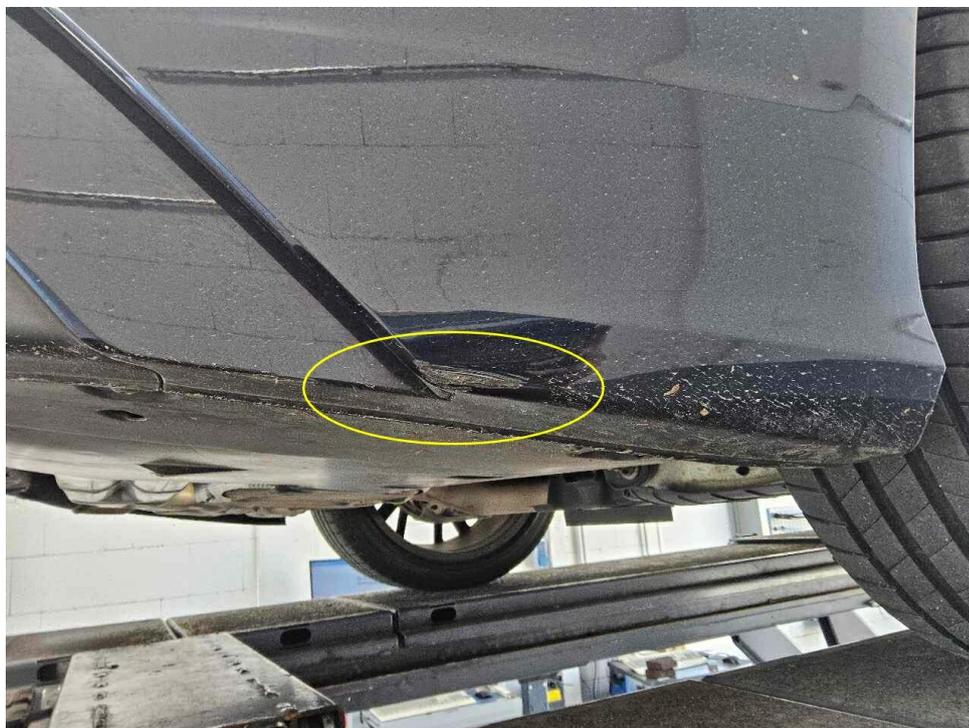
Bild 26 : Stoßfänger hinten mehrfach zerkratzt

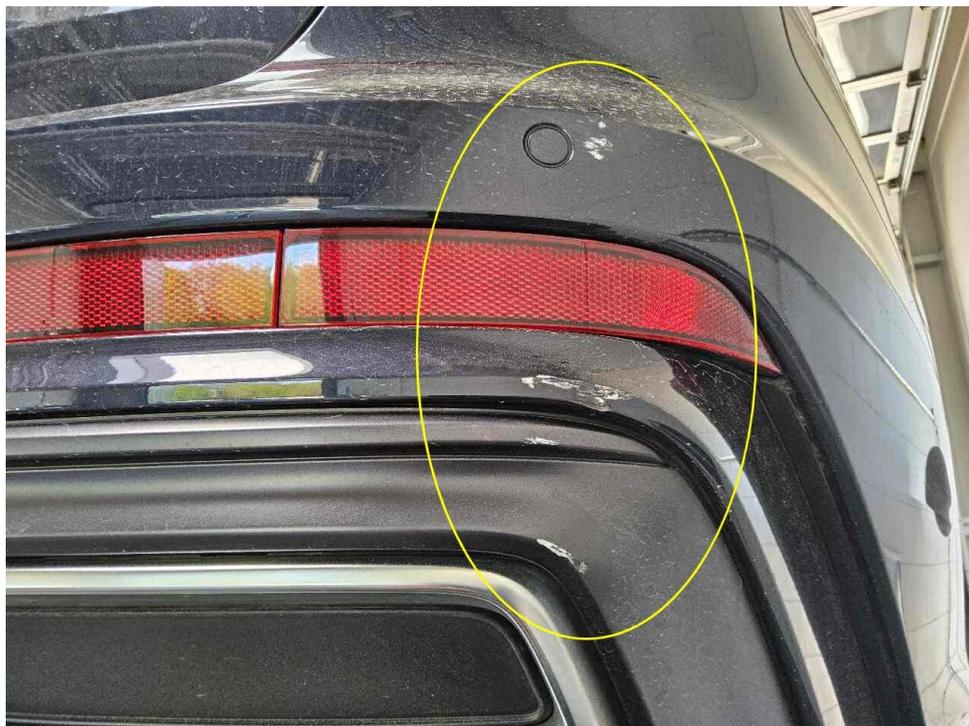
Bild 27 : Stoßfänger hinten mehrfach zerkratzt

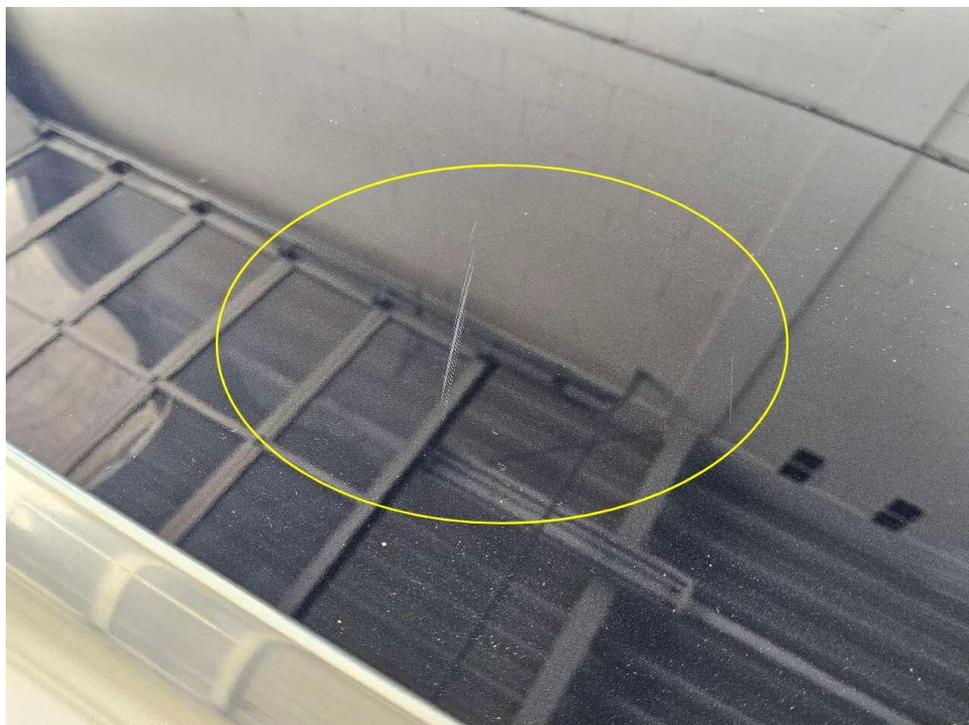
Bild 28 : Fahrzeugdach zerkratzt

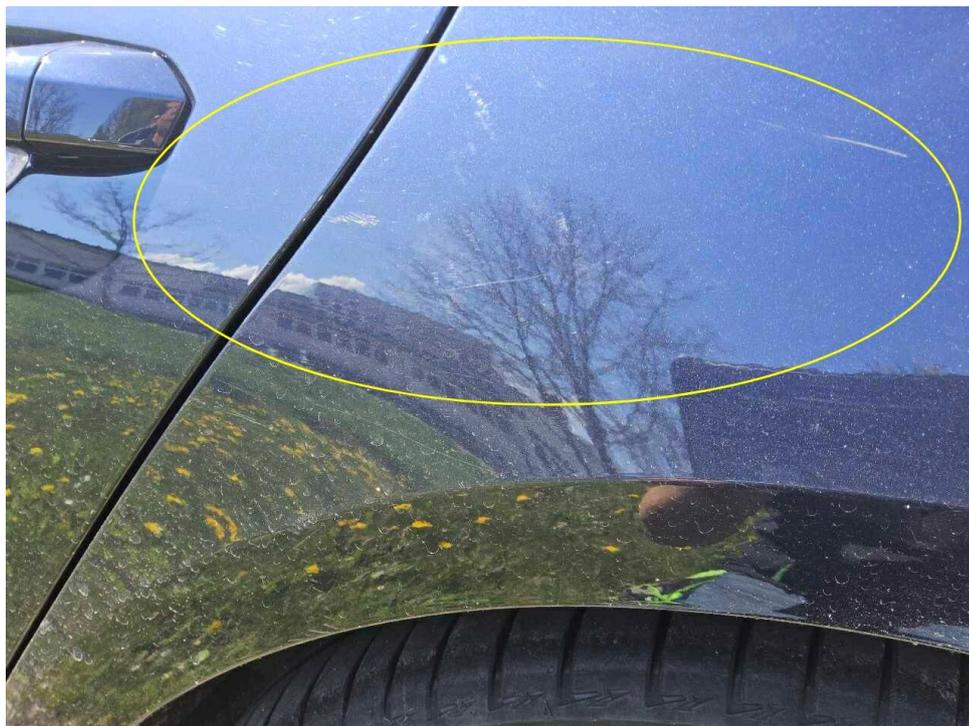
Bild 29 : Seitenwand hinten links zerkratzt

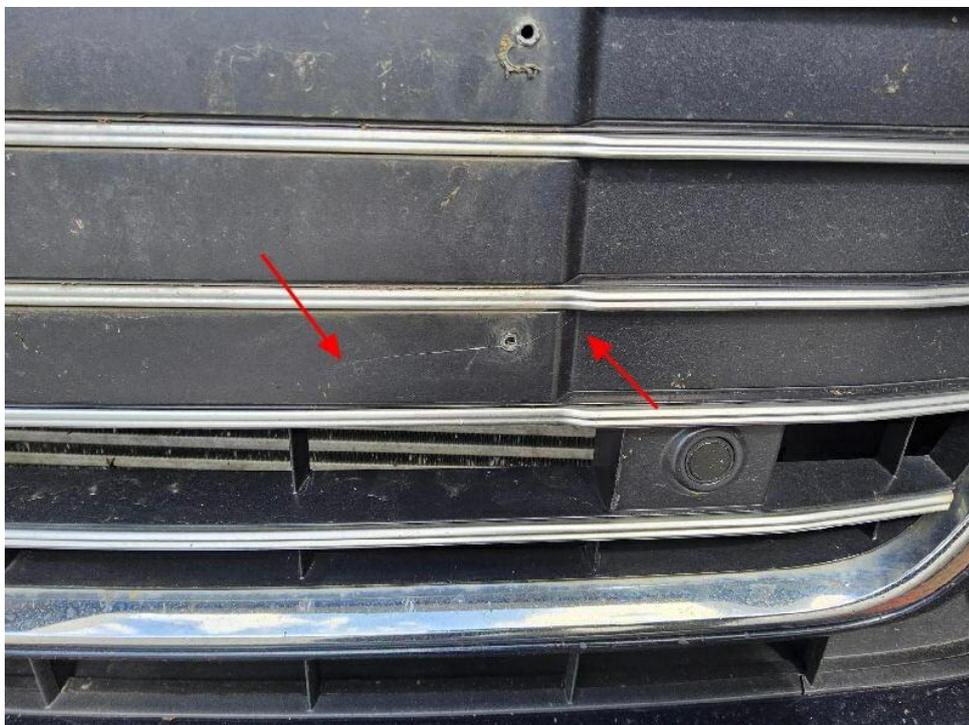
Bild 30 : Stoßfänger Spoiler vorne rechts zerkratzt,gebrochen

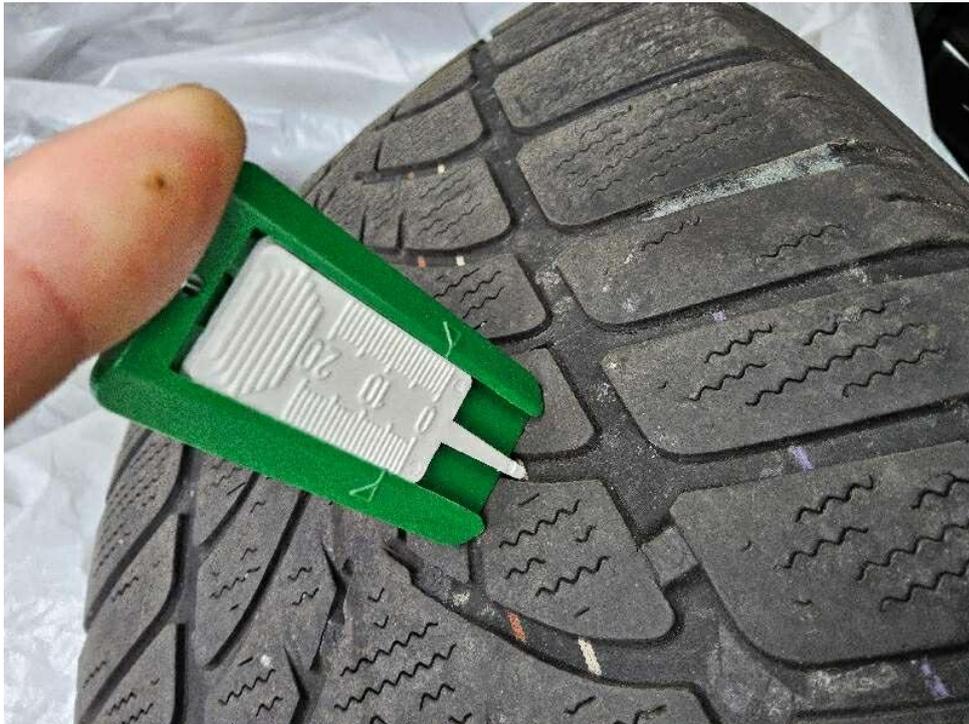
Bild 31 : Reifen hinten links, aus 2.Radsatz Profiltiefe <4mm

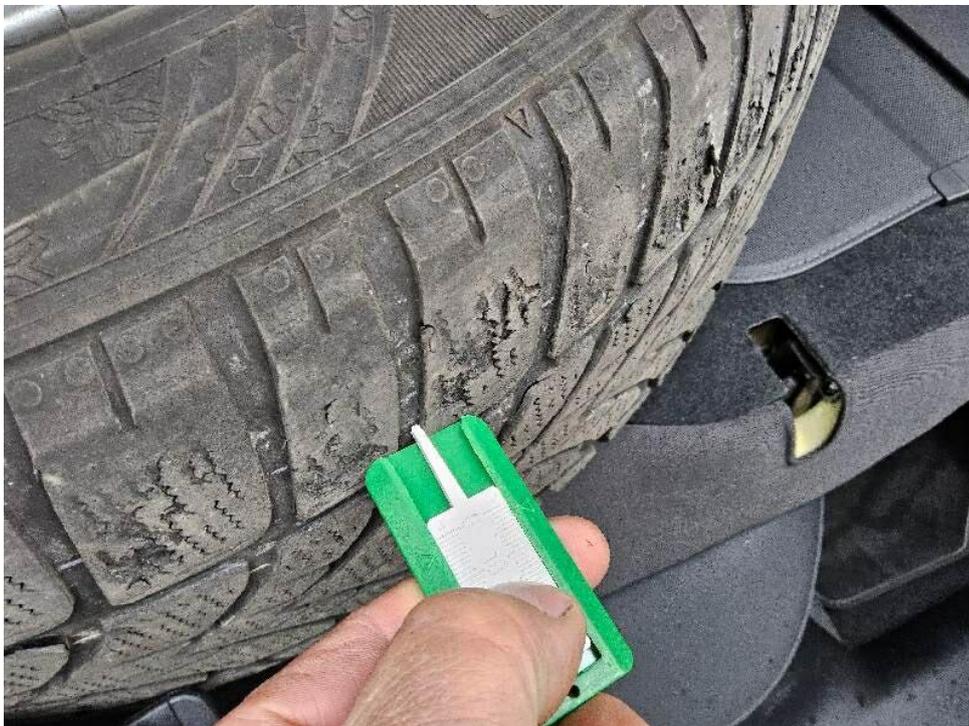
Bild 32 : Reifen hinten rechts, aus 2.Radsatz Profiltiefe <4mm
