**Aufnahmeformular für Bewertungsdienstleistungen PKW**

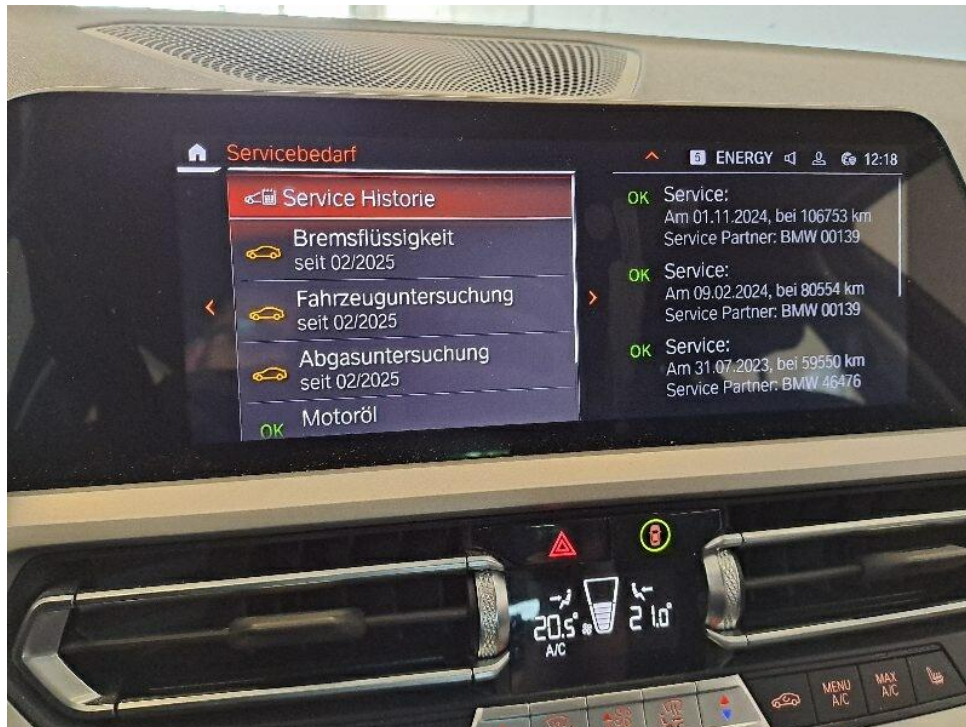
Bild 14 : "T" Bremsflüssigkeit fällig seit 02/25

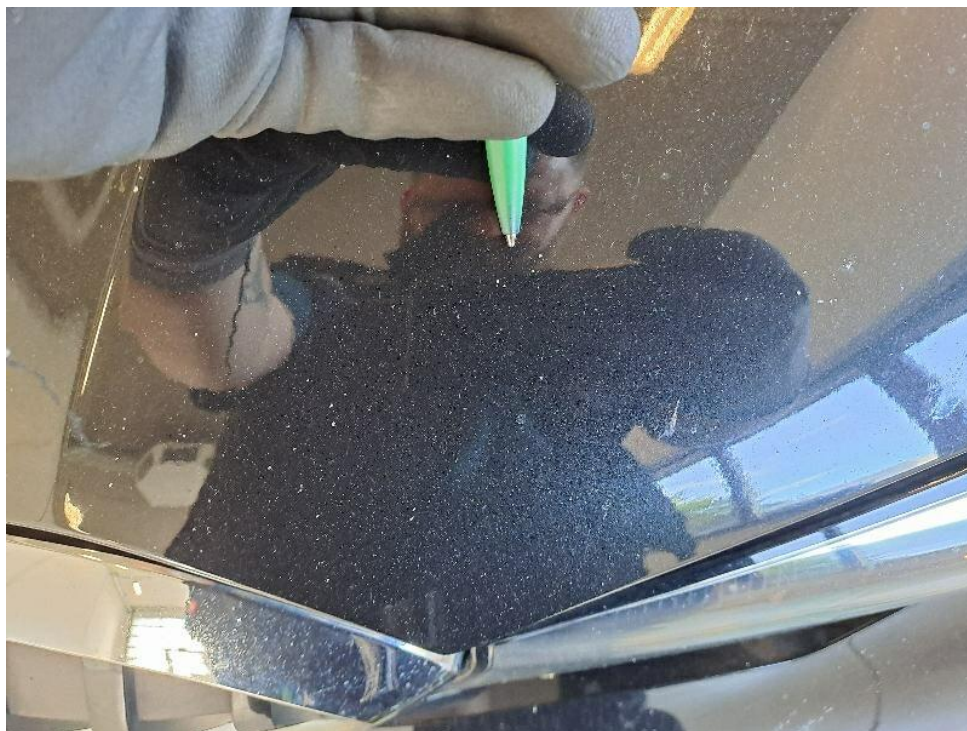
Bild 15 : Motorhaube erhöhte Steinschlagdichte

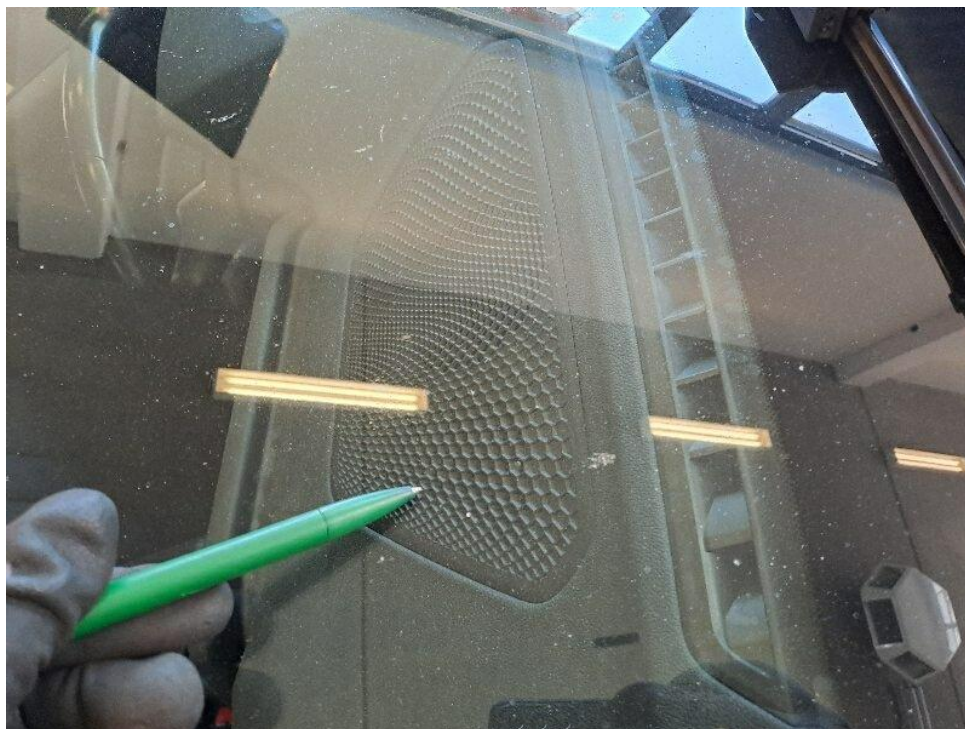
Bild 16 : Frontscheibe Mikrosteinschläge

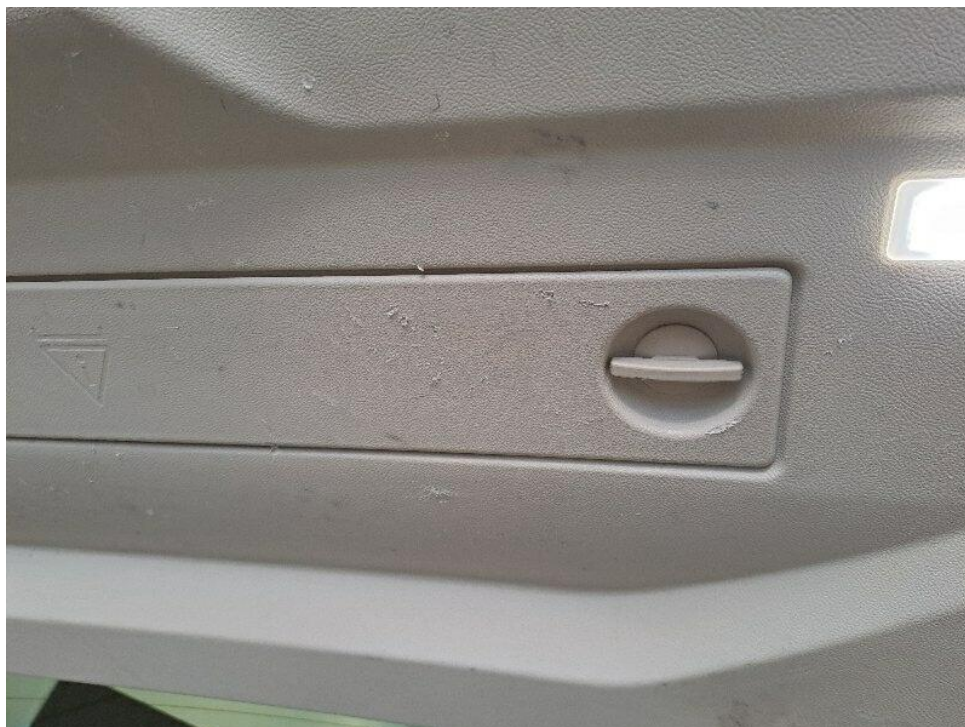
Bild 17 : Heckklappenverkleidung Kratzer

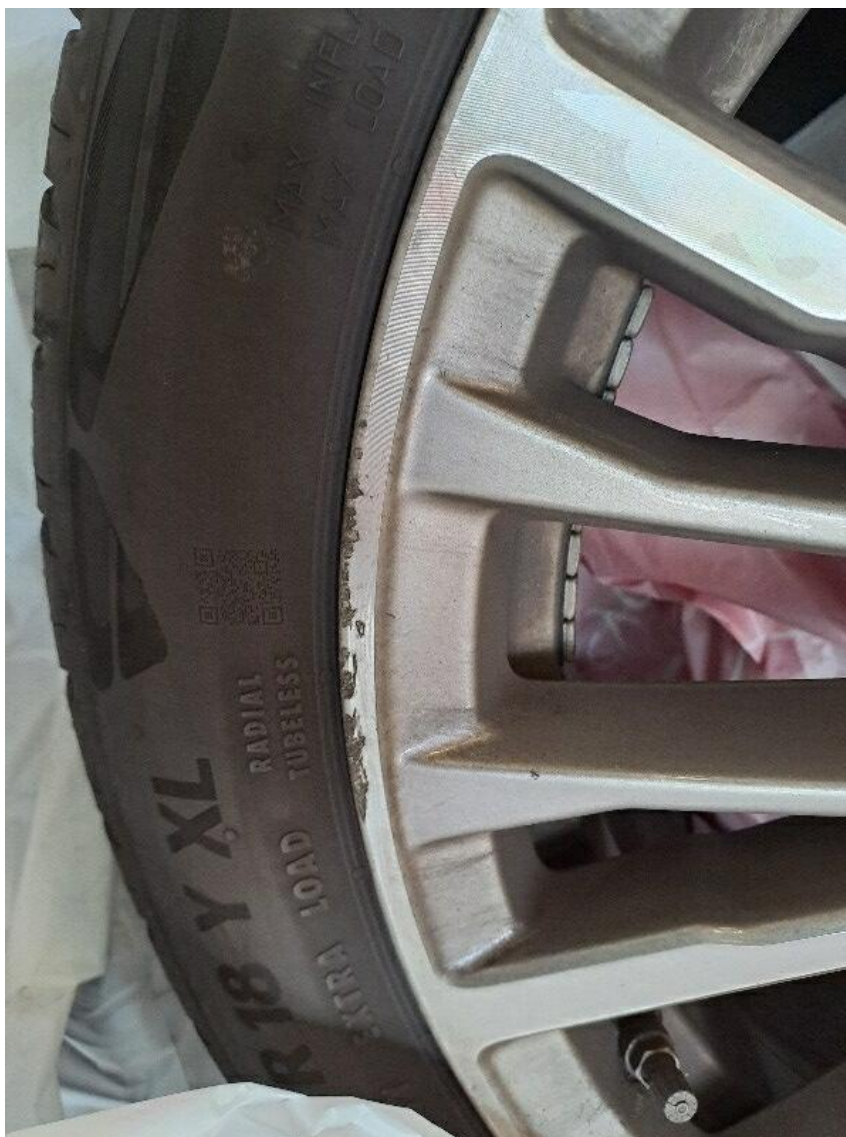
Bild 18 : LM-Felge hinten links Kratzer

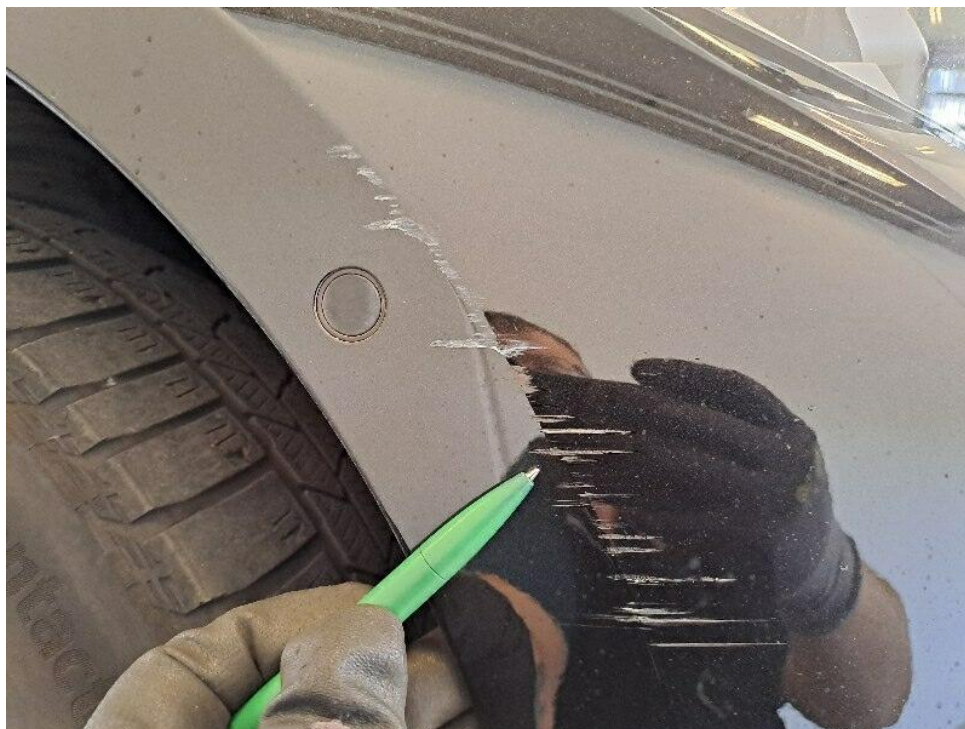
Bild 19 : Stoßfänger vorne Kratzer + viele Steinschläge

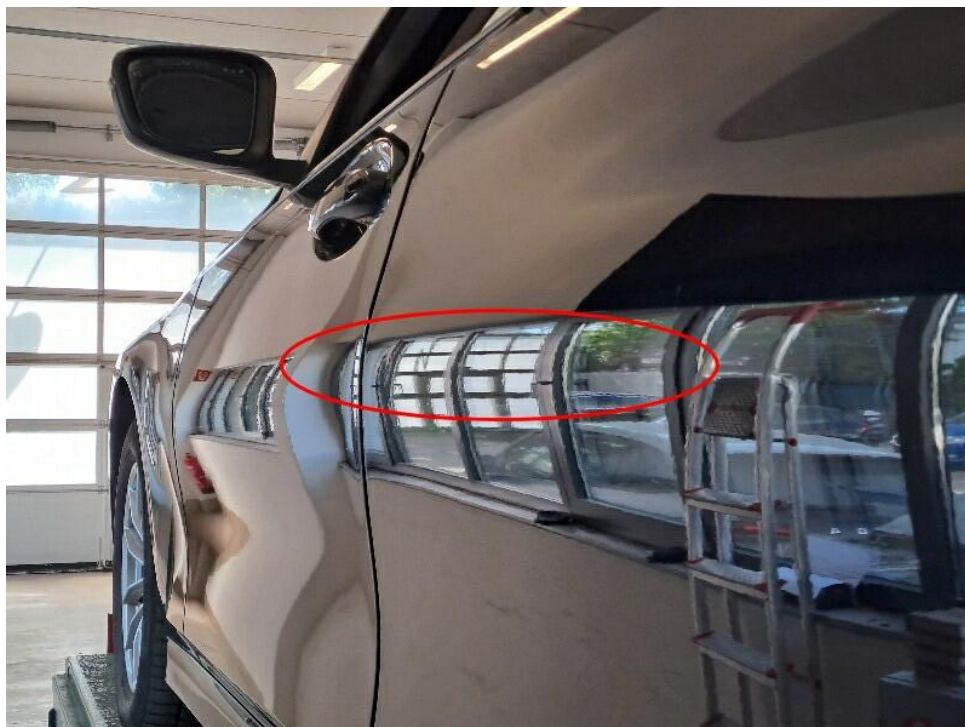
Bild 20 : Türe hinten links Dellen

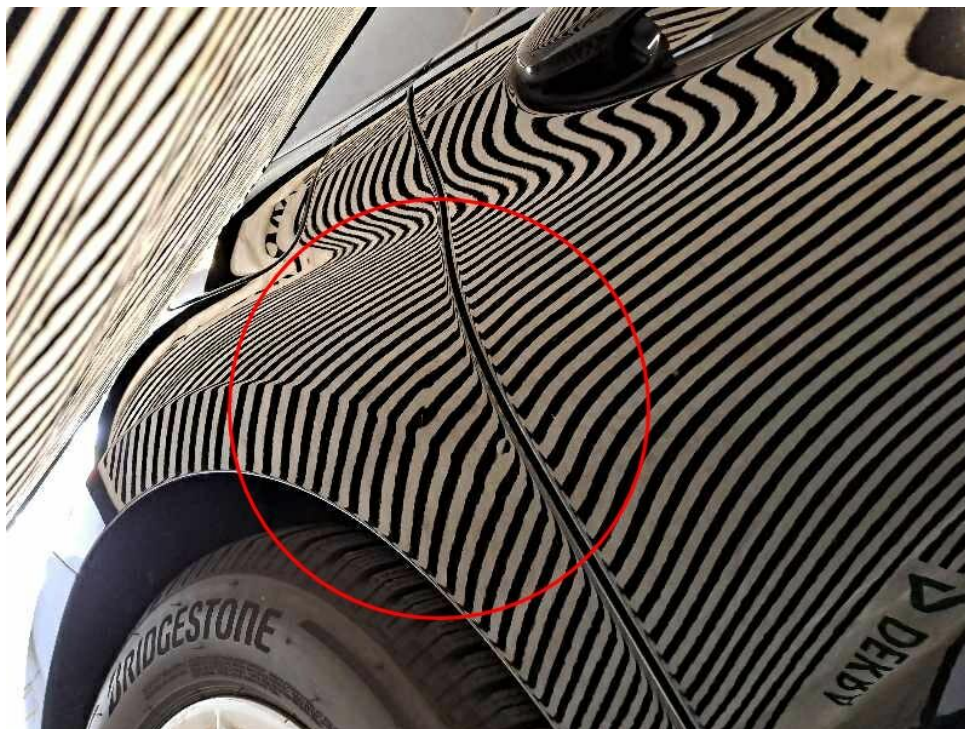
Bild 21 : Seitenwand hinten rechts Dellen

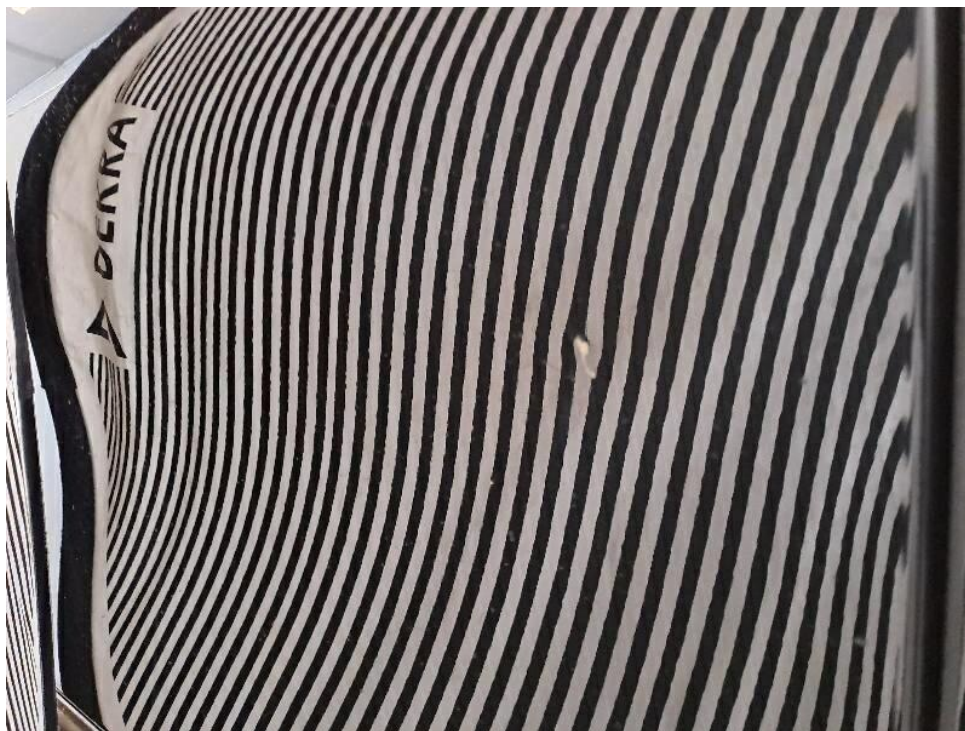
Bild 22 : Türe vorne rechts Kratzer + Delle

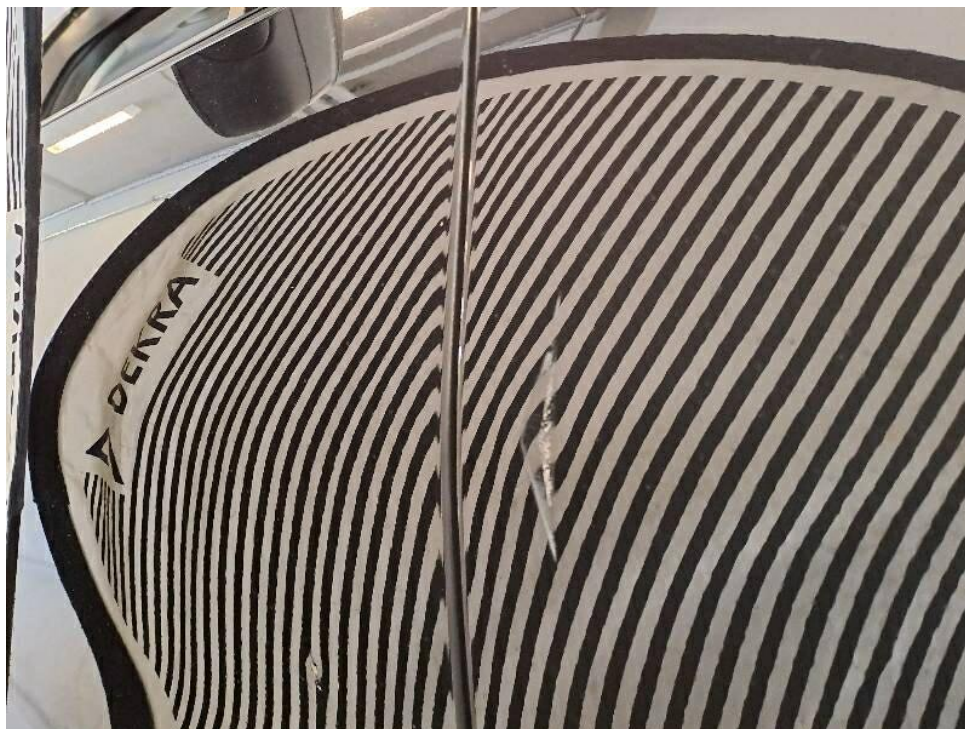
Bild 23 : Kotflügel vorne rechts Kratzer + Verformung

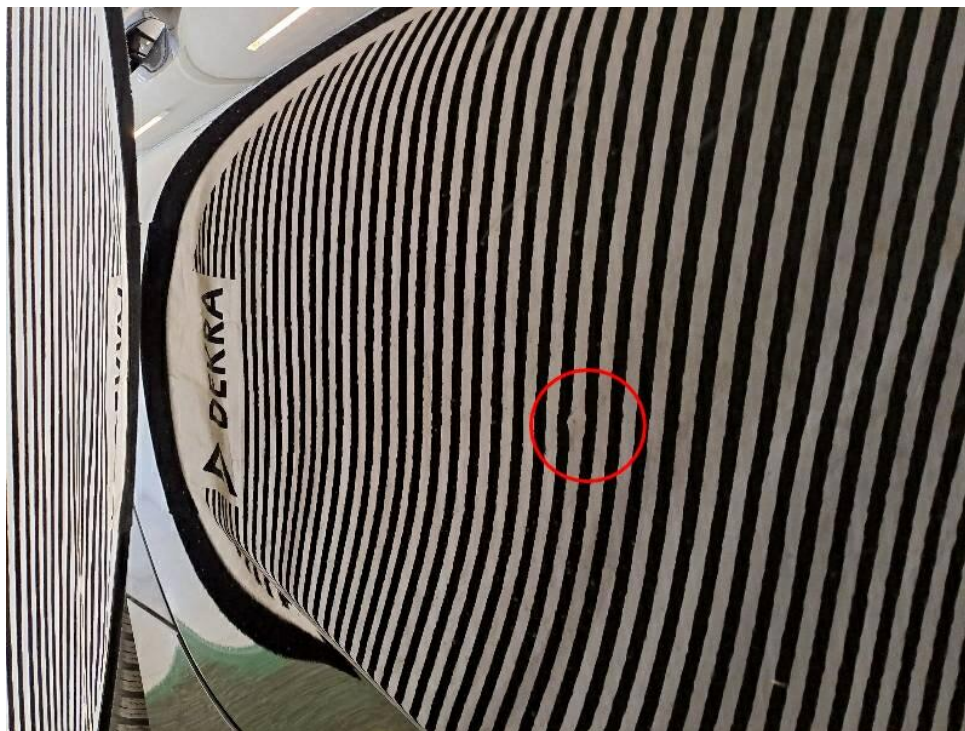
Bild 24 : Türe hinten rechts leichte Delle

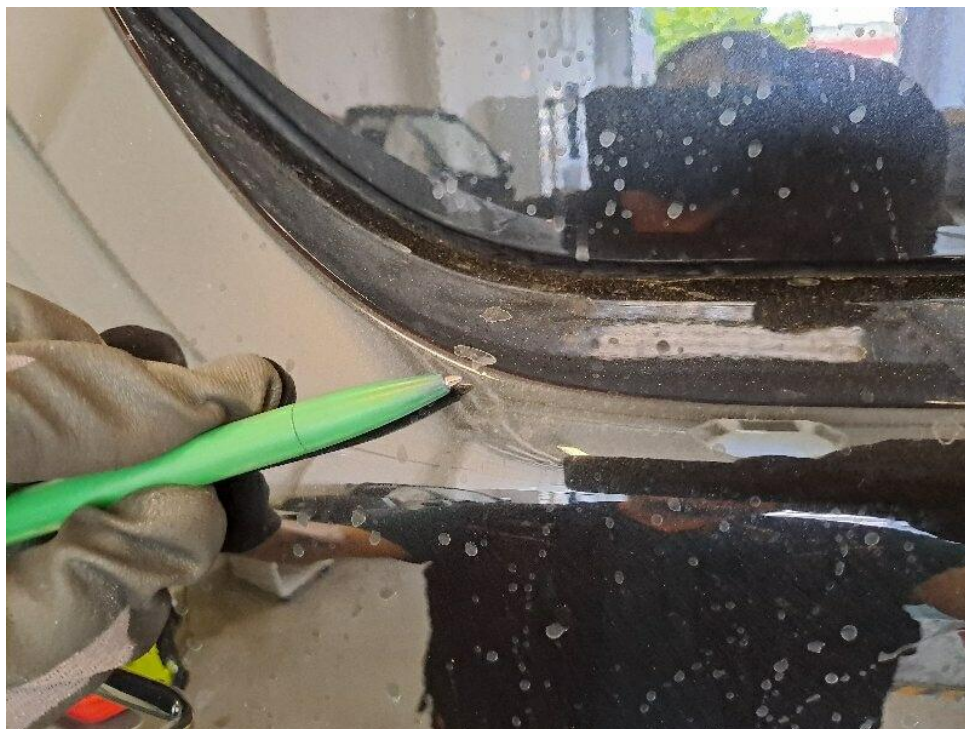
Bild 25 : Stoßfänger hinten Kratzer

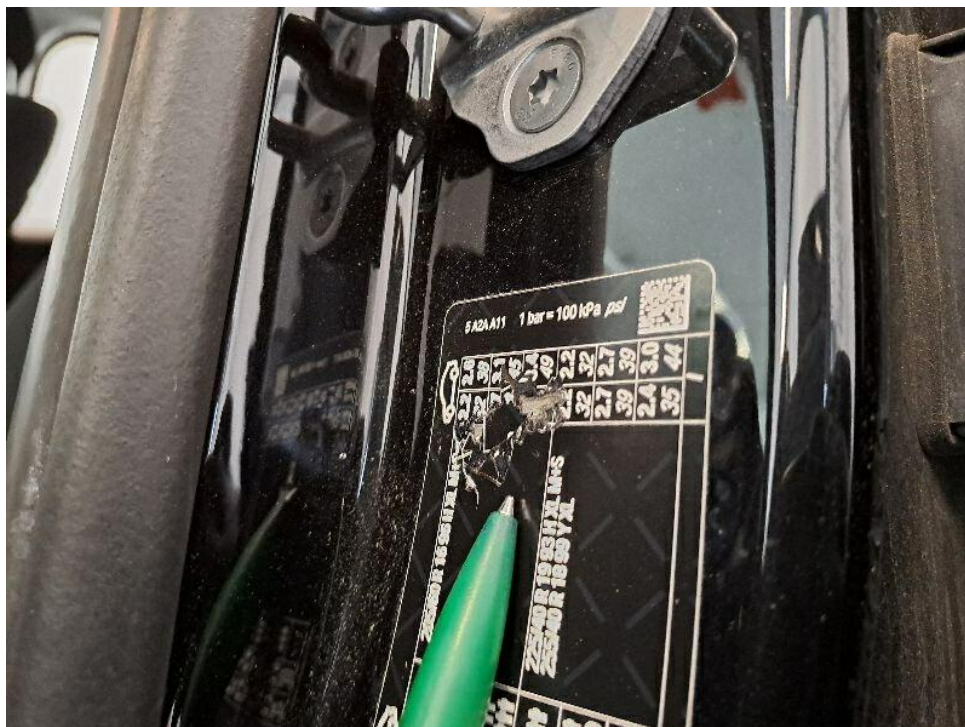
Bild 26 : Einstieg vorne links Kratzer + Delle

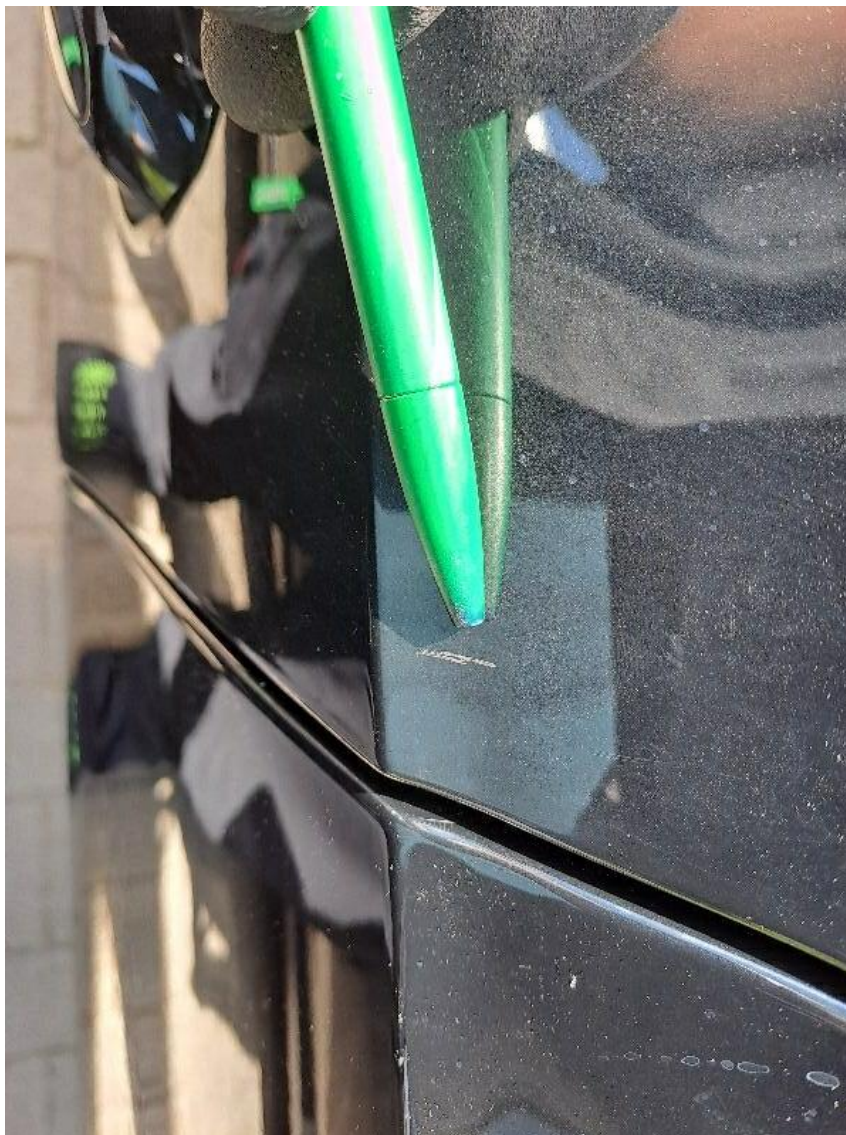
Bild 27 : Türe vorne links Kratzer
