WAUZZZ8V0LA069896

Halter		Besichtigungszustand	Ausreichend
Kennzeichen		Laufleistung (abgelesen)	96.253 km
Hersteller	Audi	Restlauf bis Service	188 Tag(e)
Typ/Modell	A3 Sportback	HU (Abgelesen aus ZBI)	05/2027
Fahrgestellnummer	WAUZZZ8V0LA069896	Leistung / Hubraum	110 kW / 1.498 ccm
Erstzulassung	22.04.2020	Polster/Farbe	Stoff / Schwarz-Grau
Letzte Wartung		Lackierung	Schwarz
Kraftstoffart	Benzin	Getriebe	Automatik

Zustandsbericht

Besichtigungsdatum: 07.05.2025
Protokollnummer: 39644483
Erstellt durch: Martin Helm
Besichtigt durch: Weber

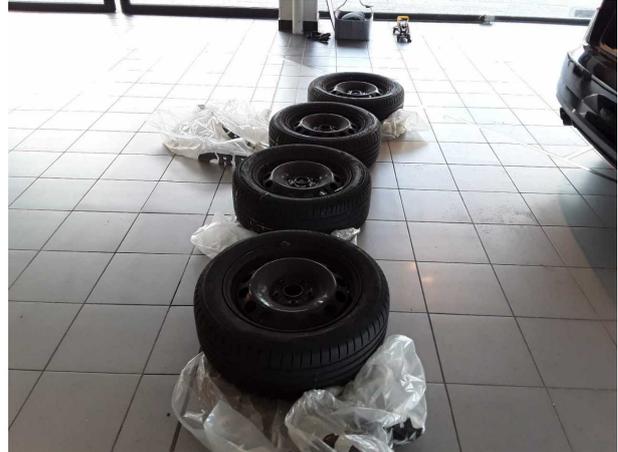
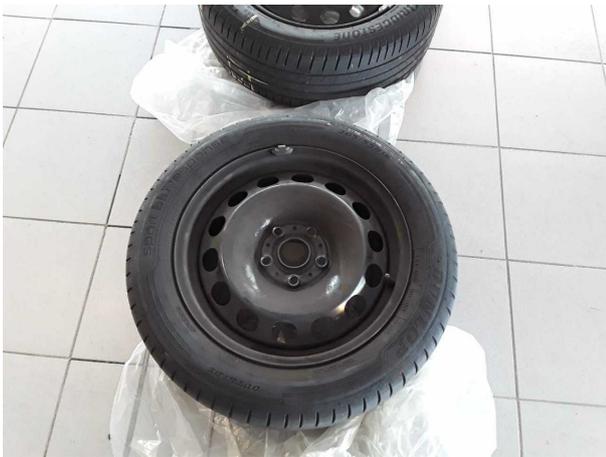
Achse	Reifengröße	Hersteller	Reifentyp	Profiltiefe	Verktgl.	Zul.
1	205/55 R16 91H	Dunlop	Sommerreifen	4mm - 4mm	n.i.O.	i.O.
2	205/55 R16 91H	Dunlop	Sommerreifen	6mm - 6mm	i.O.	i.O.

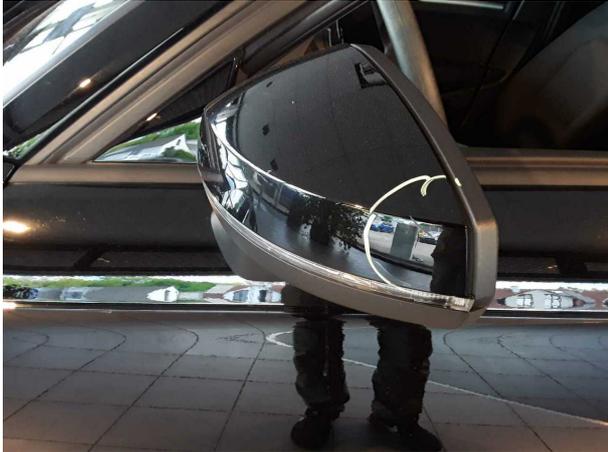
Beschädigung #1: Außenspiegel links: Spiegelgehäuse - verkratzt / verschürft - Smart Repair

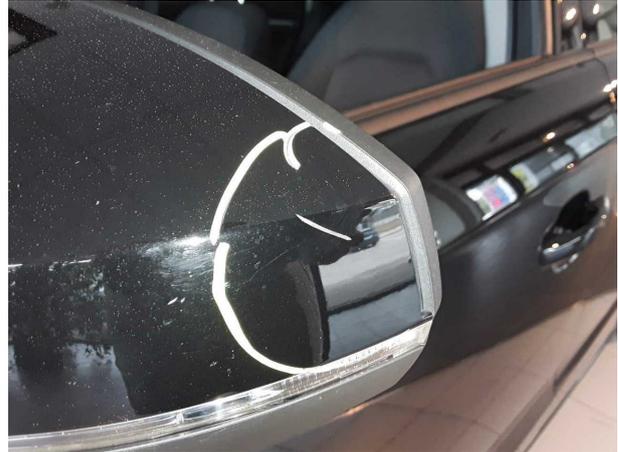
Beschädigung #1: Außenspiegel links: Spiegelgehäuse - verkratzt / verschürft - Smart Repair

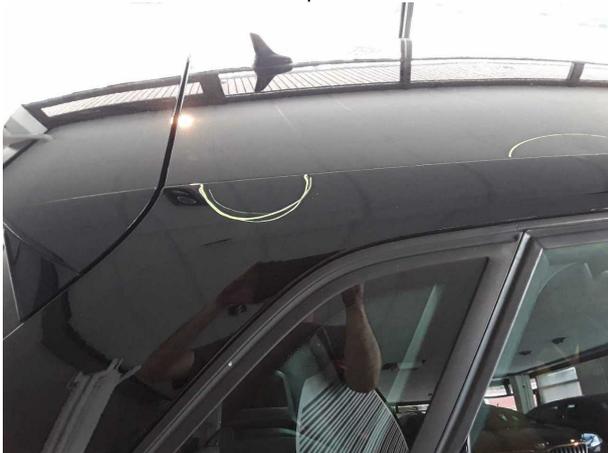
Beschädigung #2: Fahrzeugdach: Dachholm rechts - Delle(n) - sanft instandsetzen

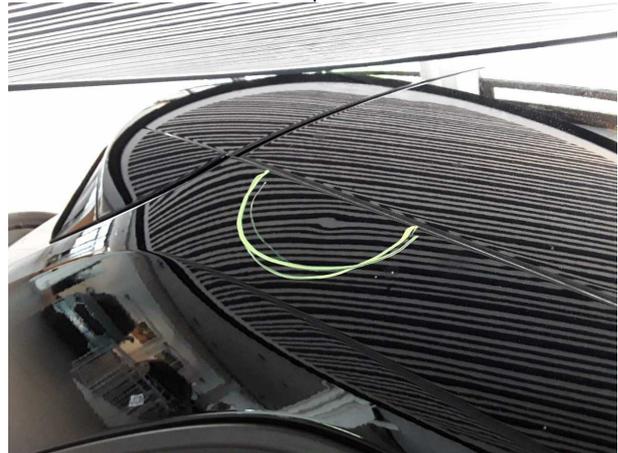
Beschädigung #2: Fahrzeugdach: Dachholm rechts - Delle(... sanft instandsetzen

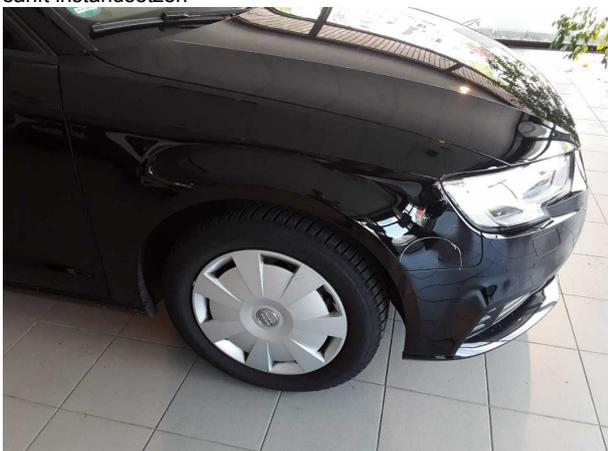
Beschädigung #3: Kotflügel rechts: Kotflügel rechts - Delle(n) - sanft instandsetzen

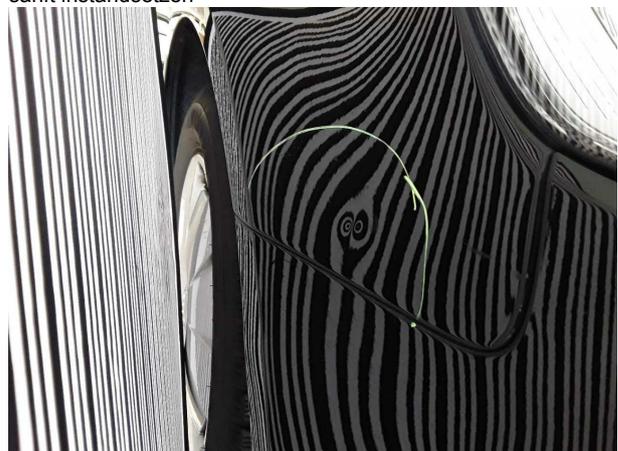
Beschädigung #3: Kotflügel rechts: Kotflügel rechts - Delle(n)... sanft instandsetzen

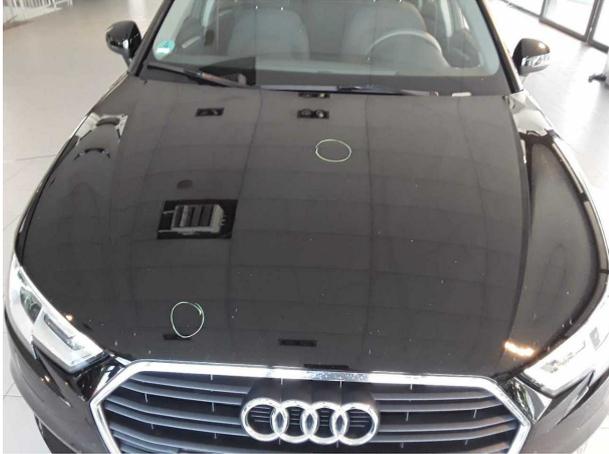
Beschädigung #4: Motorhaube: Motorhaube - Delle(n) - sanft instandsetzen

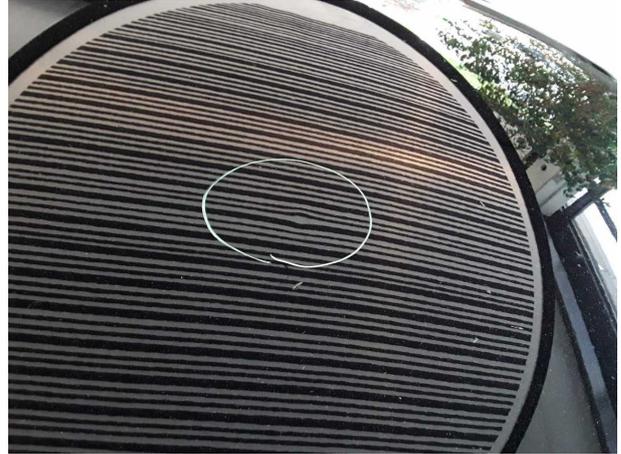
Beschädigung #4: Motorhaube: Motorhaube - Delle(n) - sanft instandsetzen

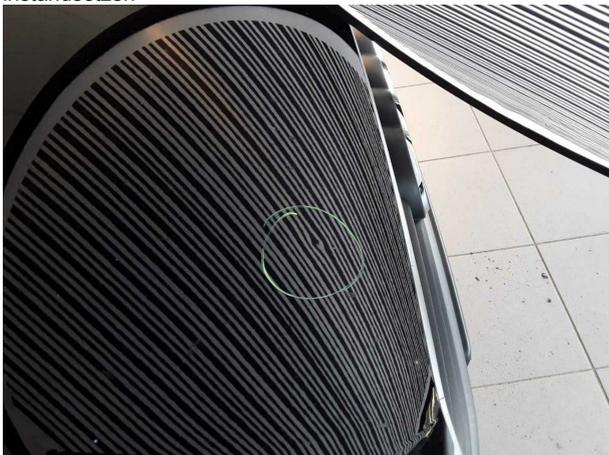
Beschädigung #4: Motorhaube: Motorhaube - Delle(n) - sanft instandsetzen

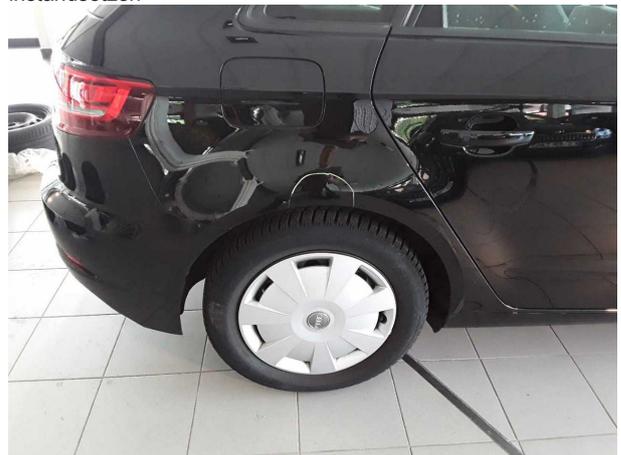
Beschädigung #6: Seitenwand rechts: Seitenwand - Delle / Lackschaden - Smart Repair

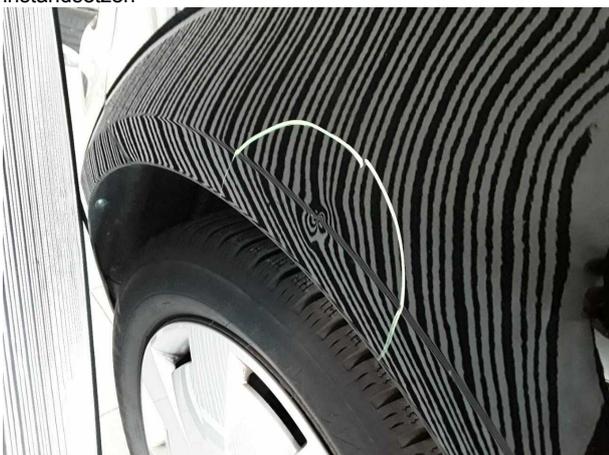
Beschädigung #6: Seitenwand rechts: Seitenwand - Delle / Lackschaden - Smart Repair

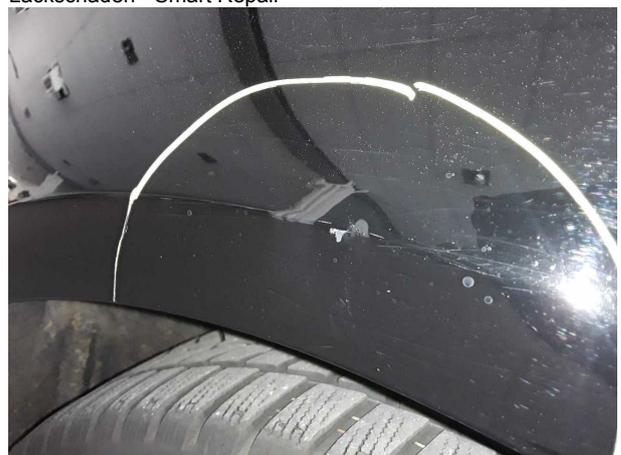
Beschädigung #6: Seitenwand rechts: Seitenwand - Delle / Lackschaden - Smart Repair

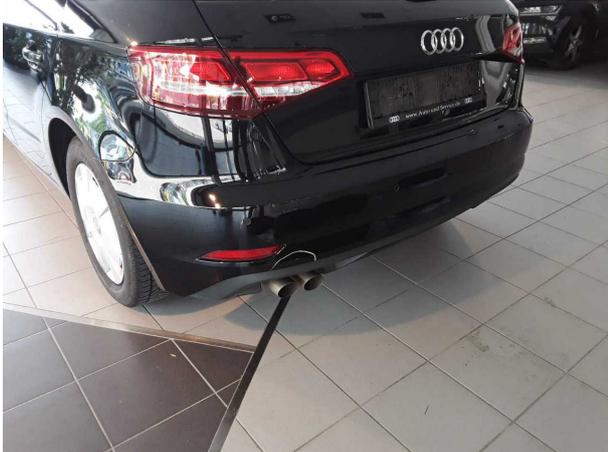
Beschädigung #7: Stossfänger hinten: Stossfänger hinten - verkratzt / verschürft - Smart Repair

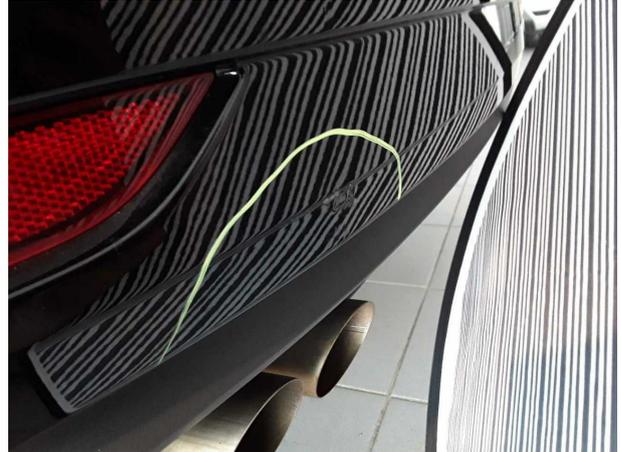
Beschädigung #7: Stossfänger hinten: Stossfänger hinten - verkratzt / verschürft - Smart Repair

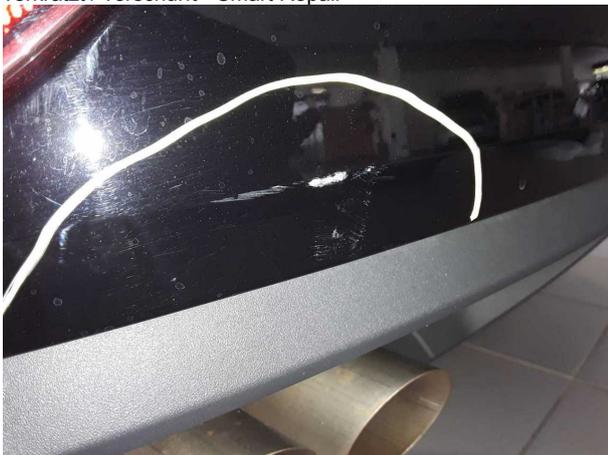
Beschädigung #7: Stossfänger hinten: Stossfänger hinten - verkratzt / verschürft - Smart Repair

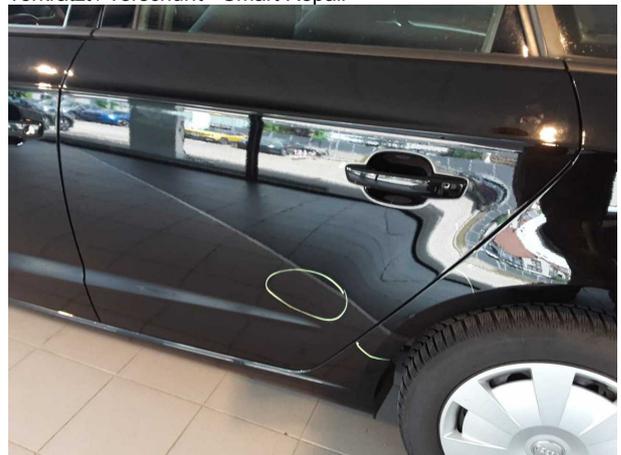
Beschädigung #8: Tür hinten links: Tür - Delle(n) - sanft instandsetzen

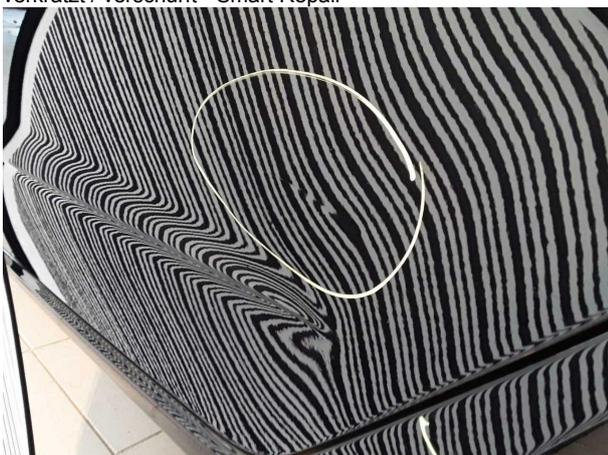
Beschädigung #8: Tür hinten links: Tür - Delle(n) - sanft instandsetzen

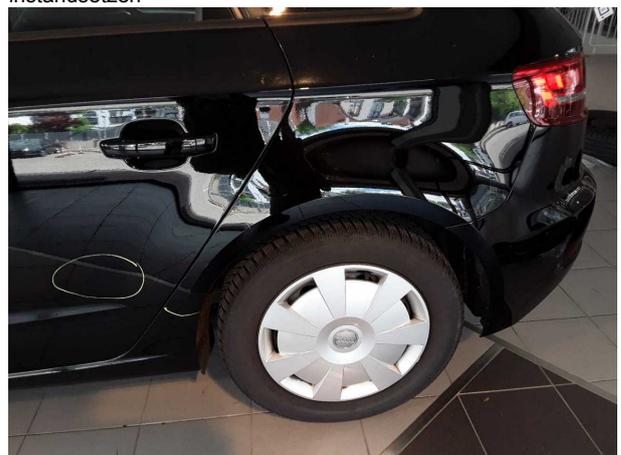
Beschädigung #12: Seitenwand links: Seitenwand - Delle / Lackschaden - instandsetzen und lackieren

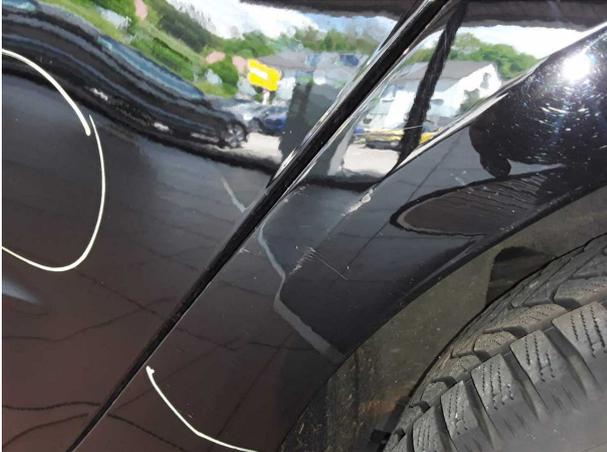
Beschädigung #12: Seitenwand links: Seitenwand - Delle / Lackschaden - instandsetzen und lackieren

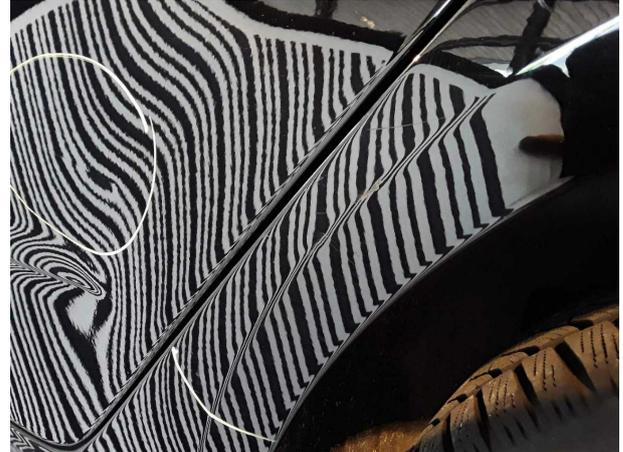
Beschädigung #12: Seitenwand links: Seitenwand - Delle / Lackschaden - instandsetzen und lackieren

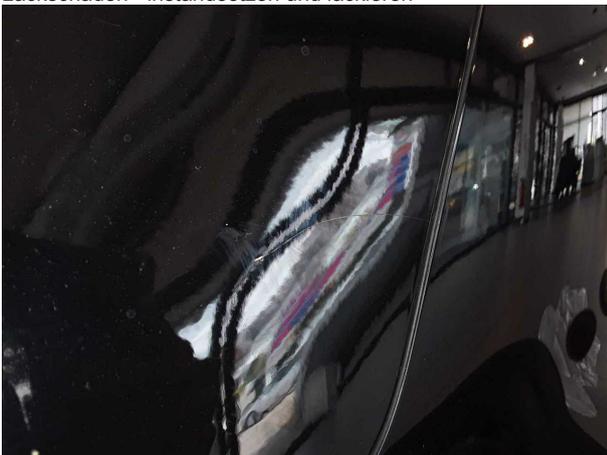
Beschädigung #12: Seitenwand links: Seitenwand - Delle / Lackschaden - instandsetzen und lackieren

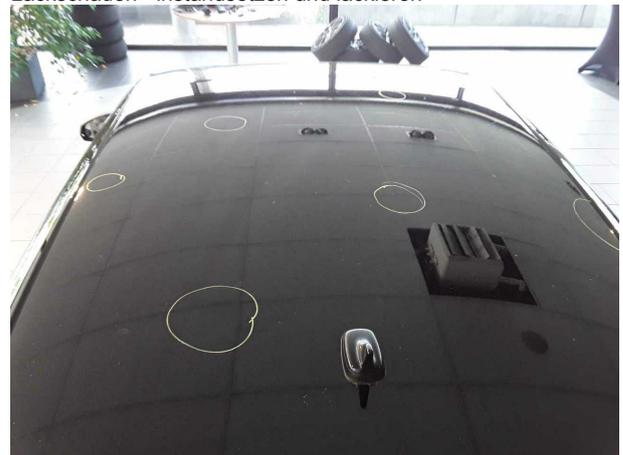
Beschädigung #13: Fahrzeugdach: Dach - Delle(n) - sanft instandsetzen

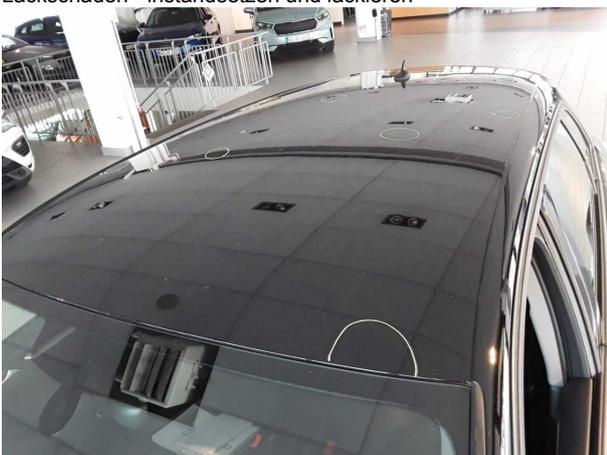
Beschädigung #13: Fahrzeugdach: Dach - Delle(n) - sanft instandsetzen

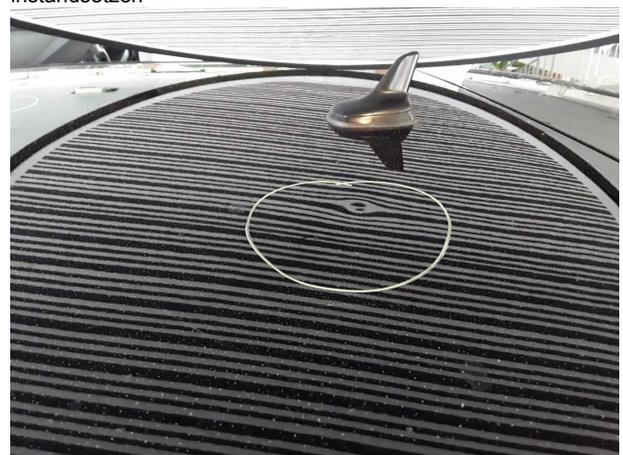
Beschädigung #13: Fahrzeugdach: Dach - Delle(n) - sanft instandsetzen

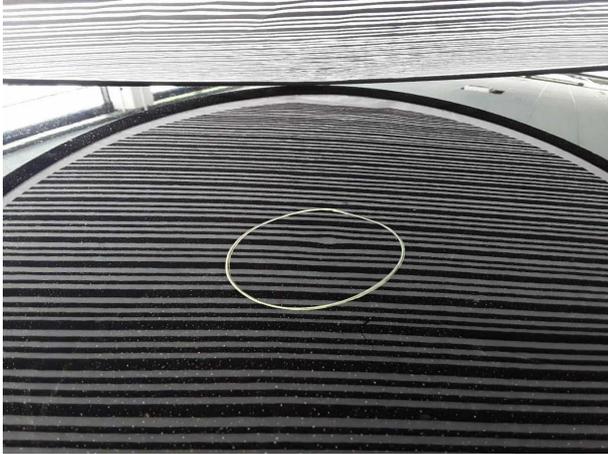
Beschädigung #13: Fahrzeugdach: Dach - Delle(n) - sanft instandsetzen

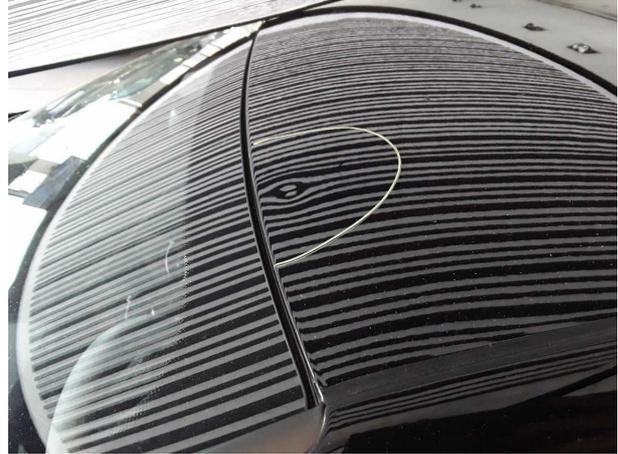
Beschädigung #13: Fahrzeugdach: Dach - Delle(n) - sanft instandsetzen

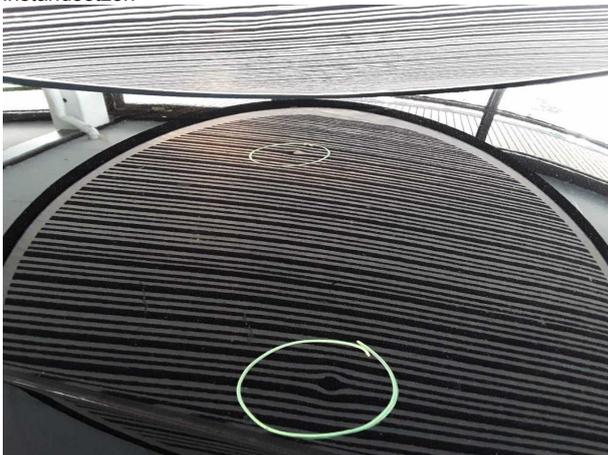
Beschädigung #13: Fahrzeugdach: Dach - Delle(n) - sanft instandsetzen

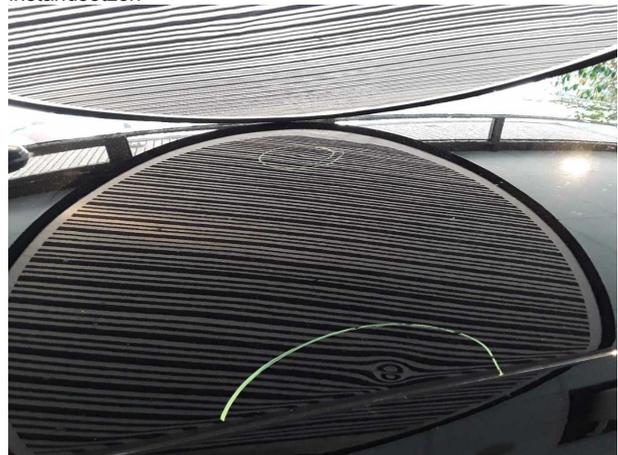
Beschädigung #13: Fahrzeugdach: Dach - Delle(n) - sanft instandsetzen

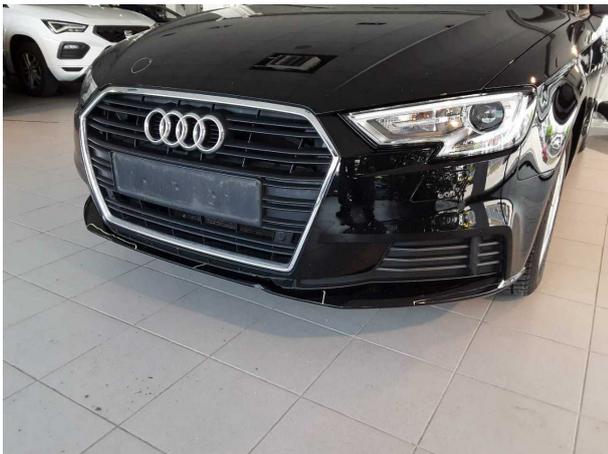
Beschädigung #14: Stossfänger vorn: Stossfänger vorn (inkl. Lufteinlassgitter erneuern) - verformt - erneuern

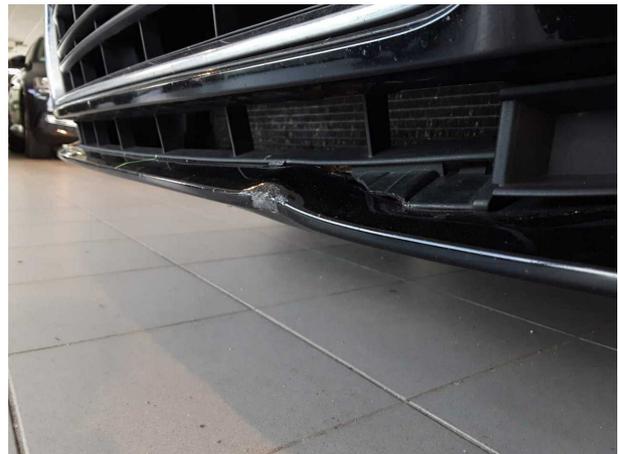
Beschädigung #14: Stossfänger vorn: Stossfänger vorn (inkl. Lufteinlassgitter erneuern) - verformt - erneuern

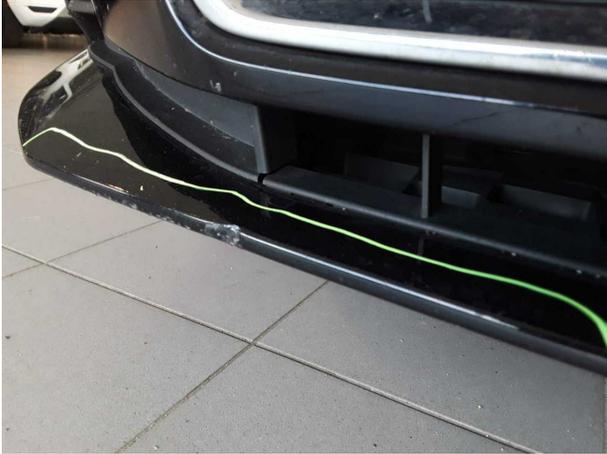
Beschädigung #14: Stossfänger vorn: Stossfänger vorn (inkl. Lufteinlassgitter erneuern) - verformt - erneuern

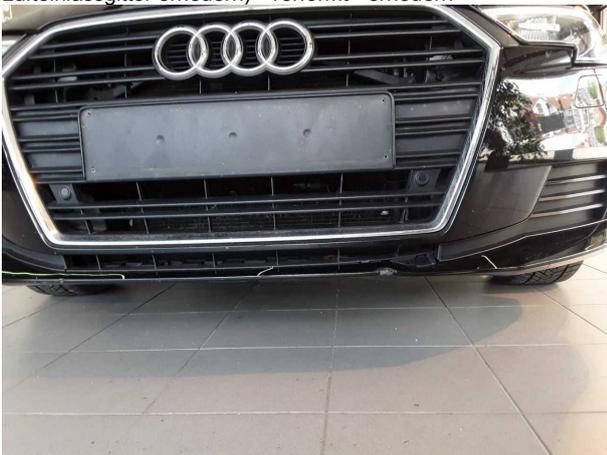
Beschädigung #14: Stossfänger vorn: Stossfänger vorn (inkl. Lufteinlassgitter erneuern) - verformt - erneuern

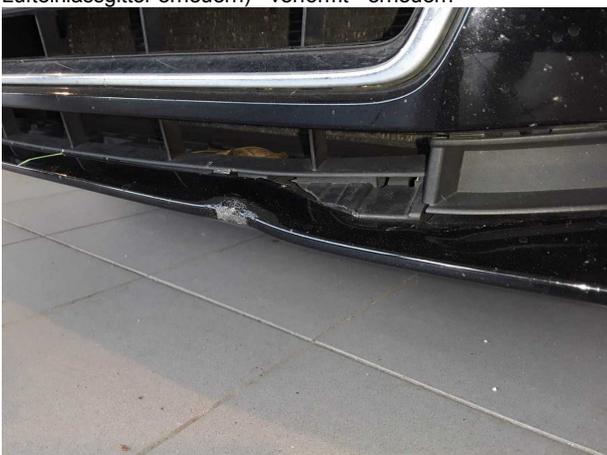
Beschädigung #14: Stossfänger vorn: Stossfänger vorn (inkl. Lufteinlassgitter erneuern) - verformt - erneuern

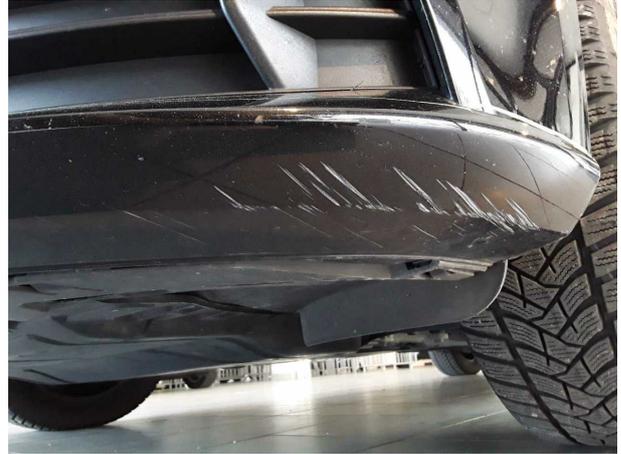
Beschädigung #14: Stossfänger vorn: Stossfänger vorn (inkl. Lufteinlassgitter erneuern) - verformt - erneuern

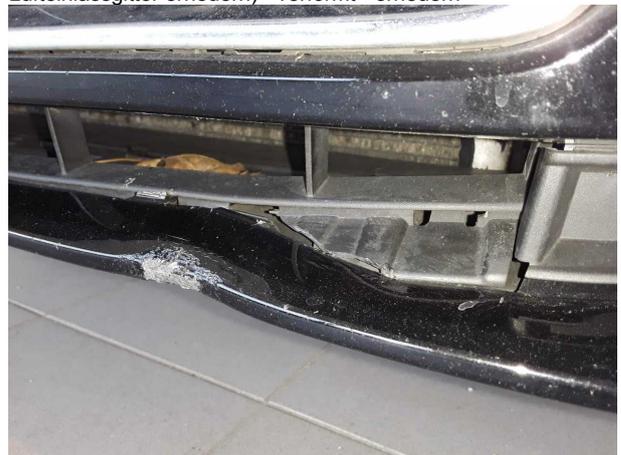
Beschädigung #14: Stossfänger vorn: Stossfänger vorn (inkl. Lufteinlassgitter erneuern) - verformt - erneuern
