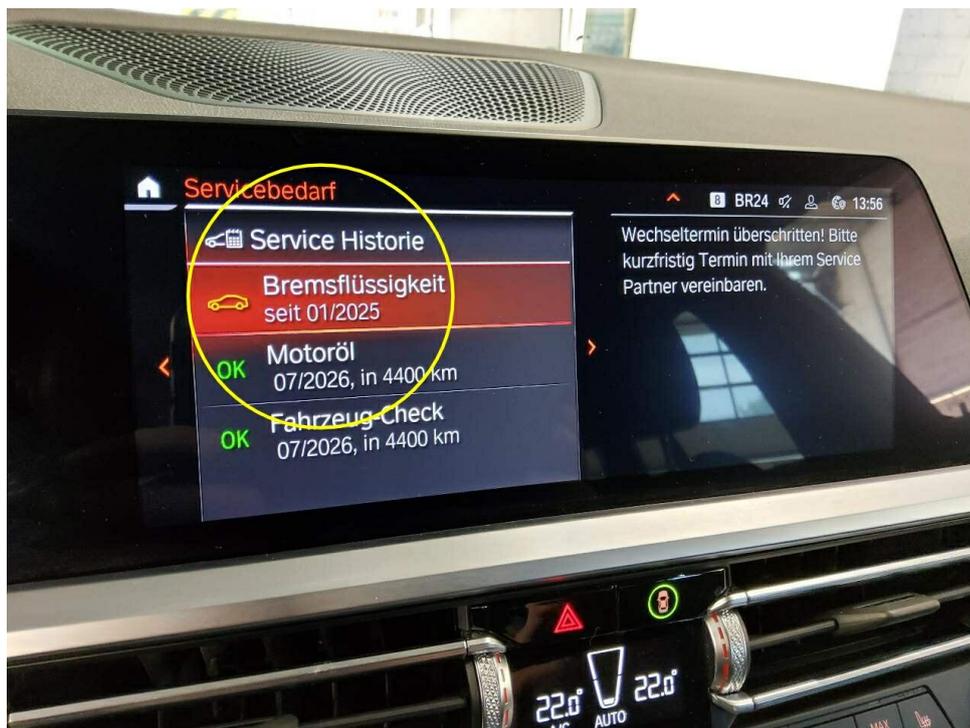
Bild 15 : Bremsflüssigkeit überfällig

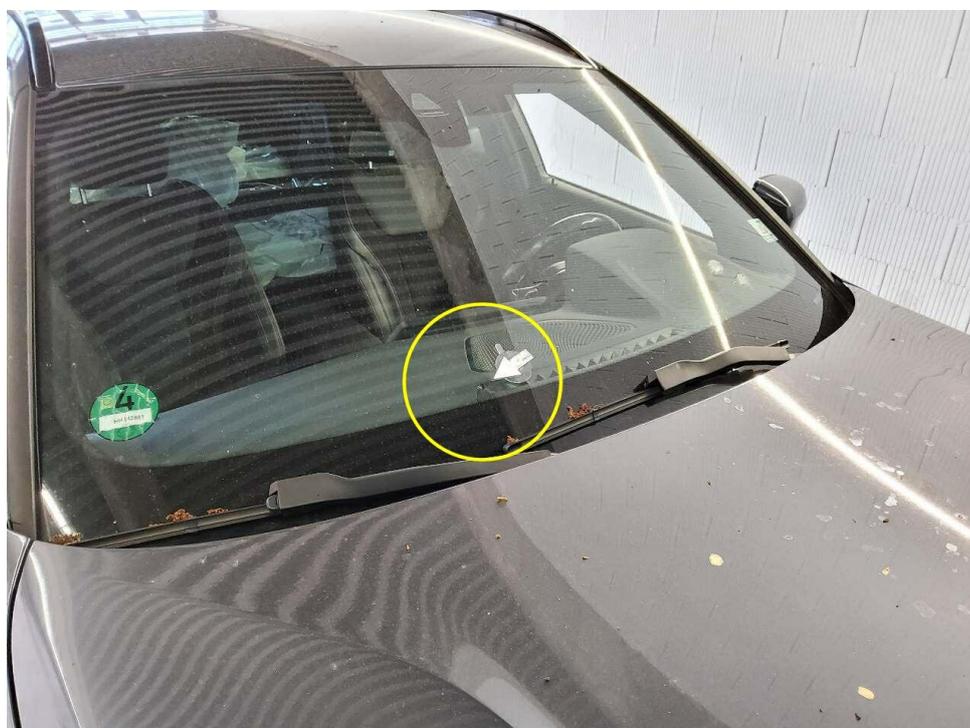
Bild 16 : Frontscheibe Steinschlag

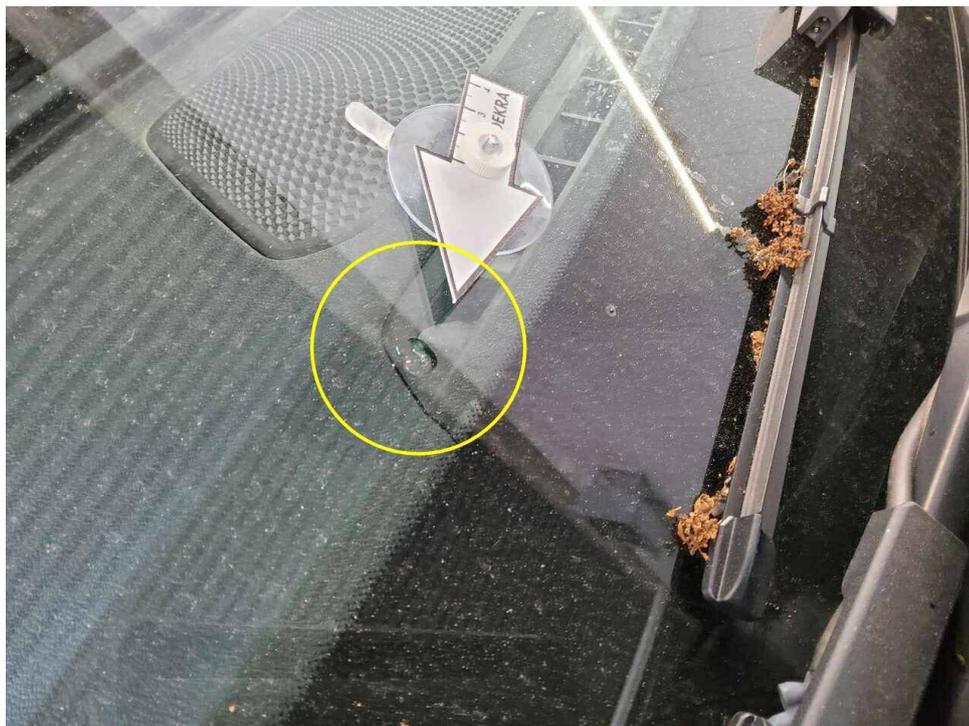
Bild 17 : Frontscheibe Steinschlag

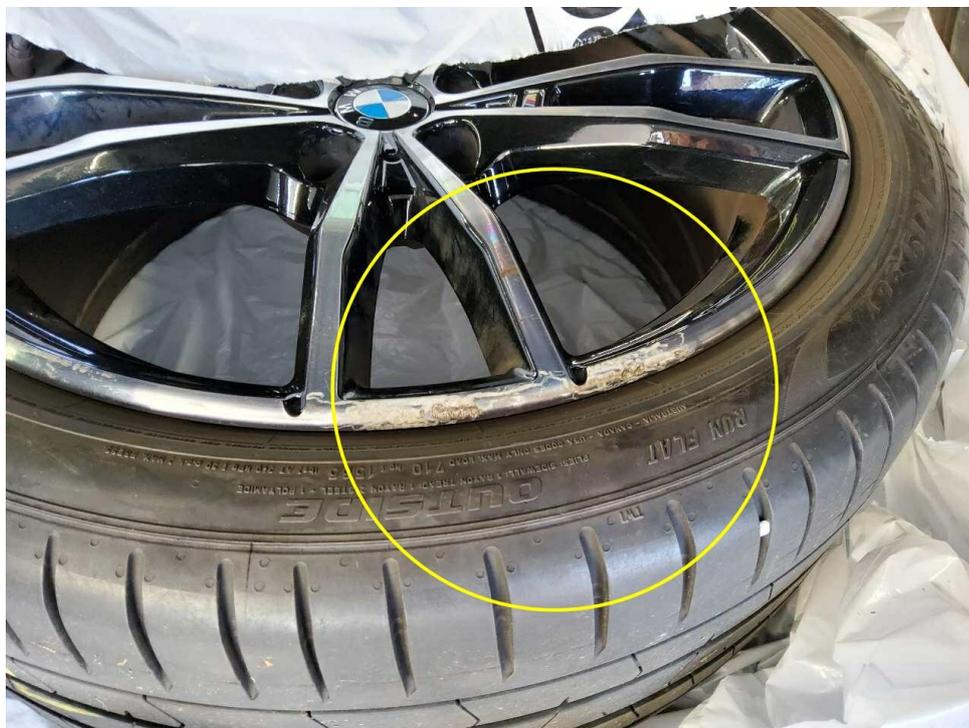
Bild 18 : Felge Sommer hinten links verschrammt Glanzgedreht

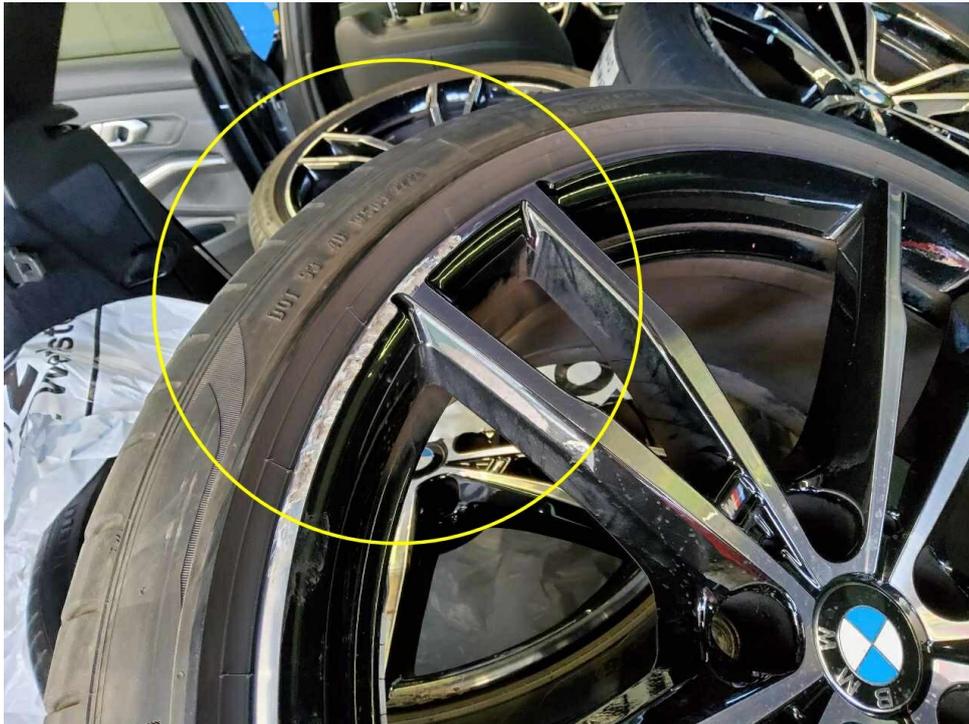
Bild 19 : Felge Sommer vorne links verschrammt Glanzgedreht

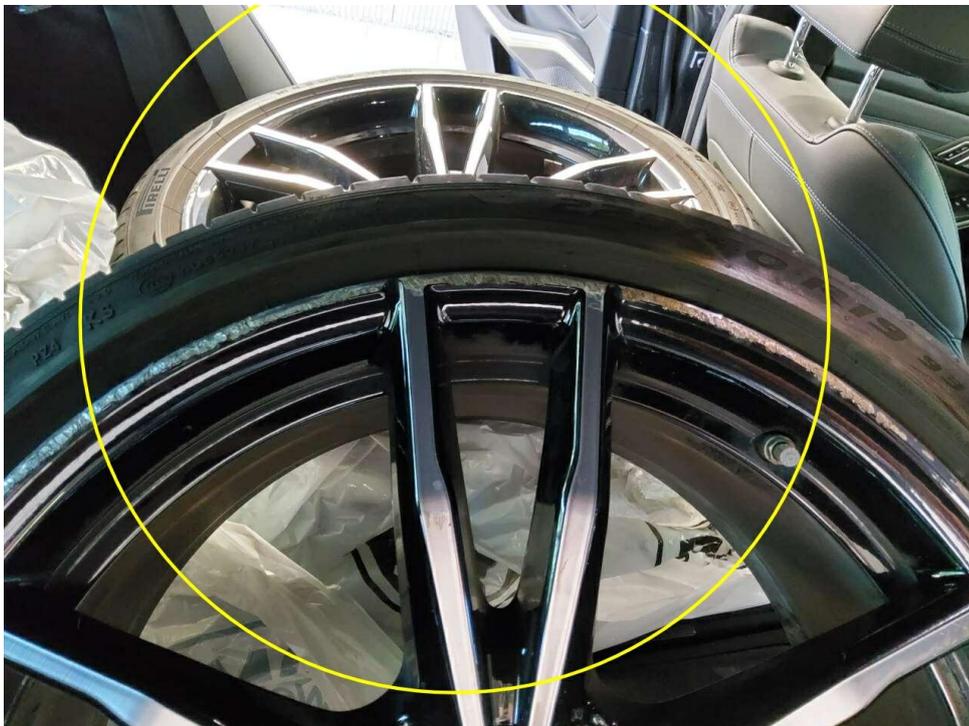
Bild 20 : Felge Sommer vorne rechts verschrammt Glanzgedreht

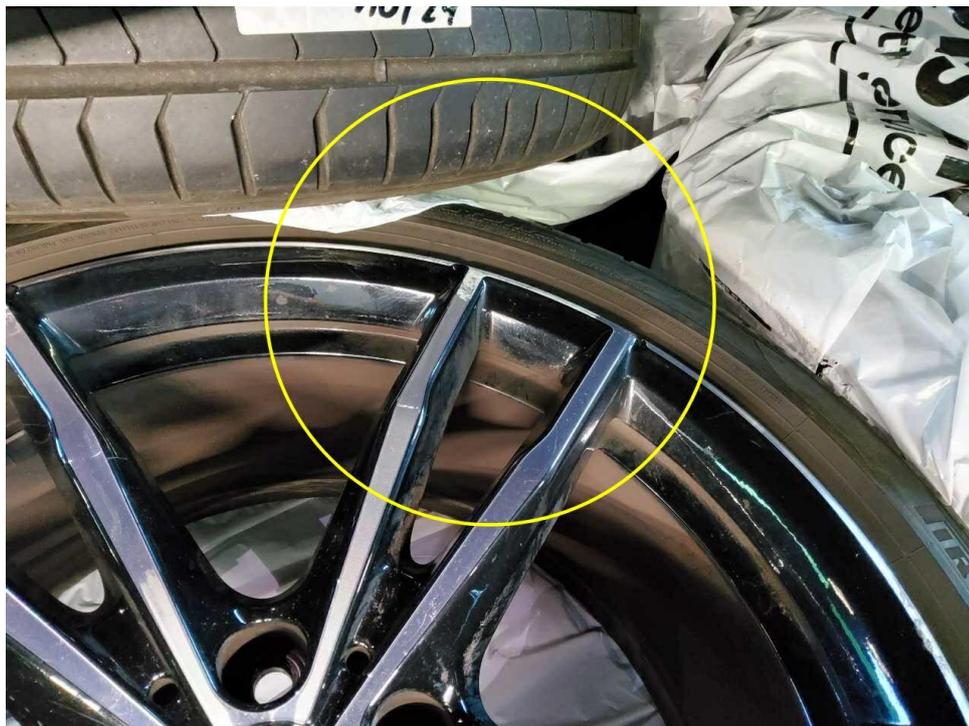
Bild 21 : Felge Sommer hinten rechts verschrammt Glanzgedreht

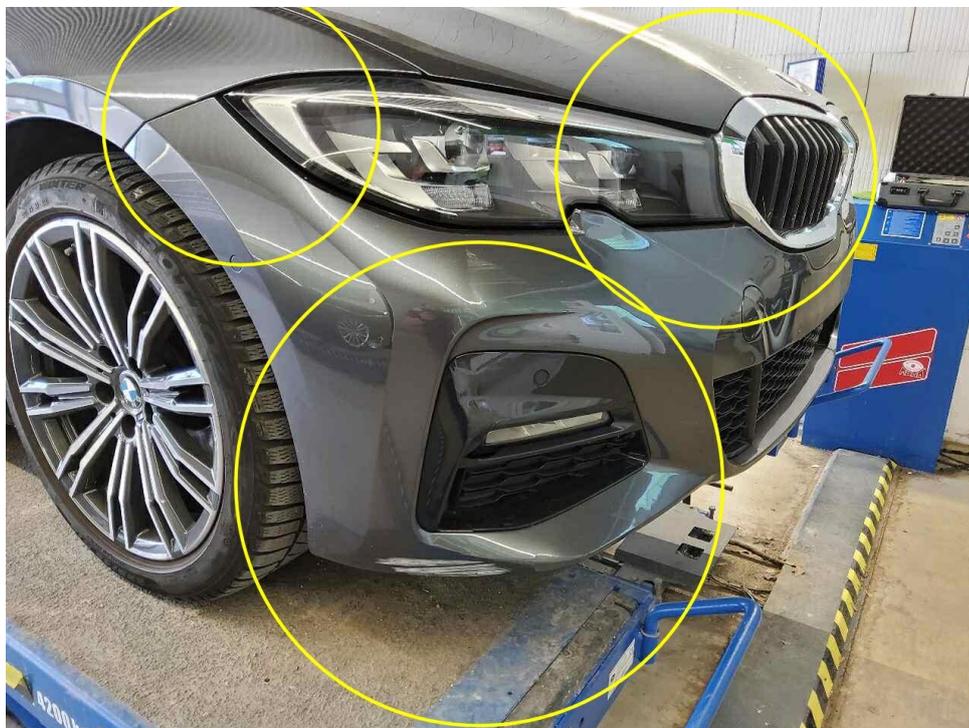
Bild 22 : Stoßfänger vorne beschädigt

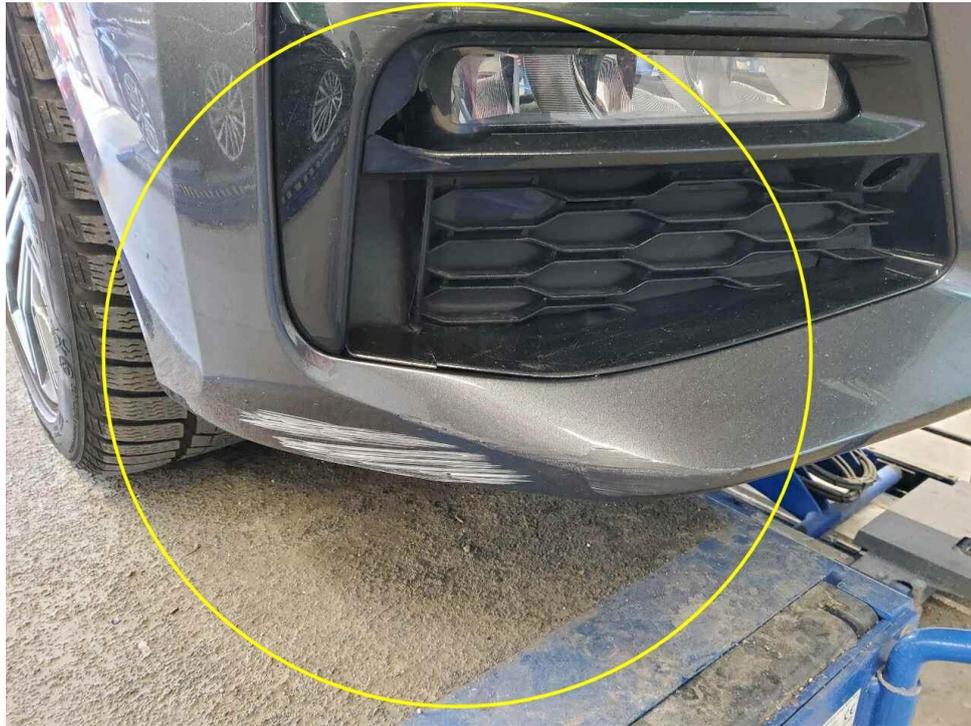
Bild 23 : Stoßfänger vorne beschädigt

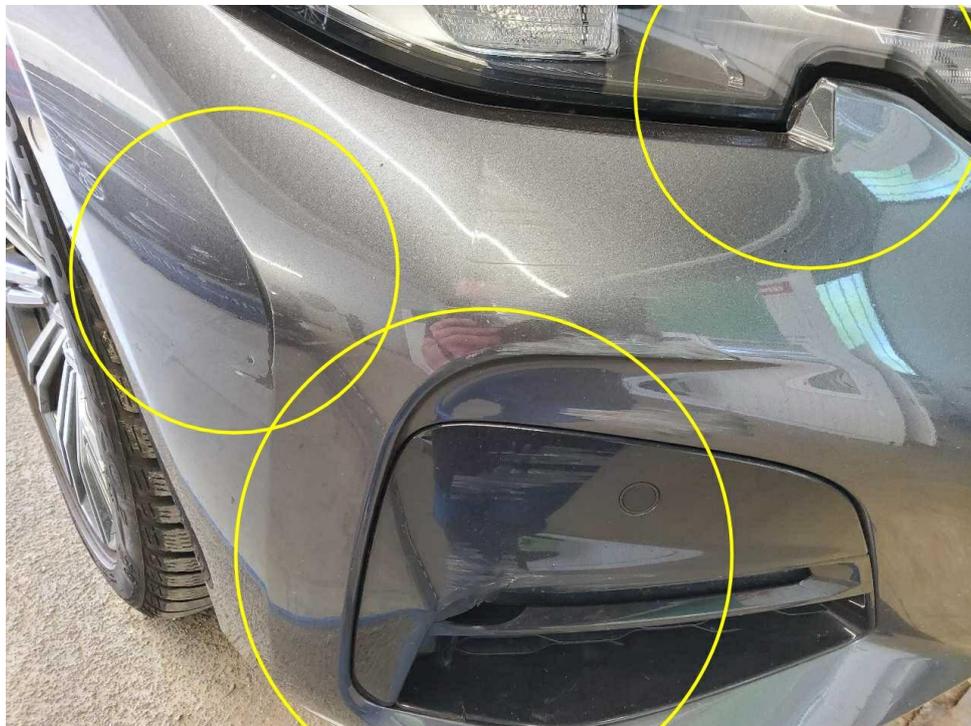
Bild 24 : Stoßfänger vorne beschädigt

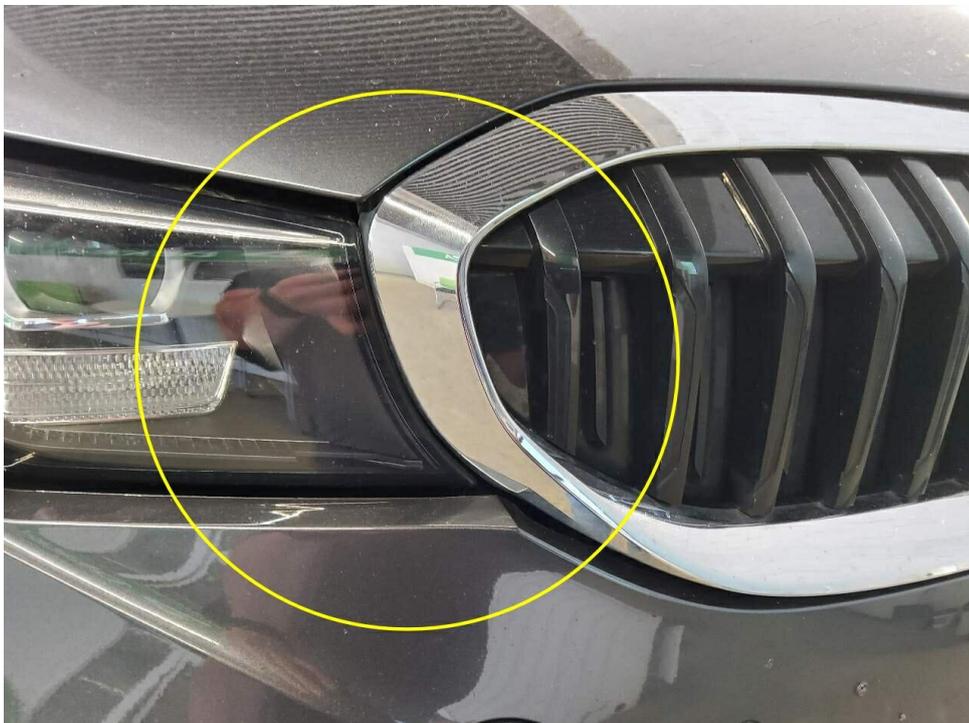
Bild 26 : Aktueller Frontschaden

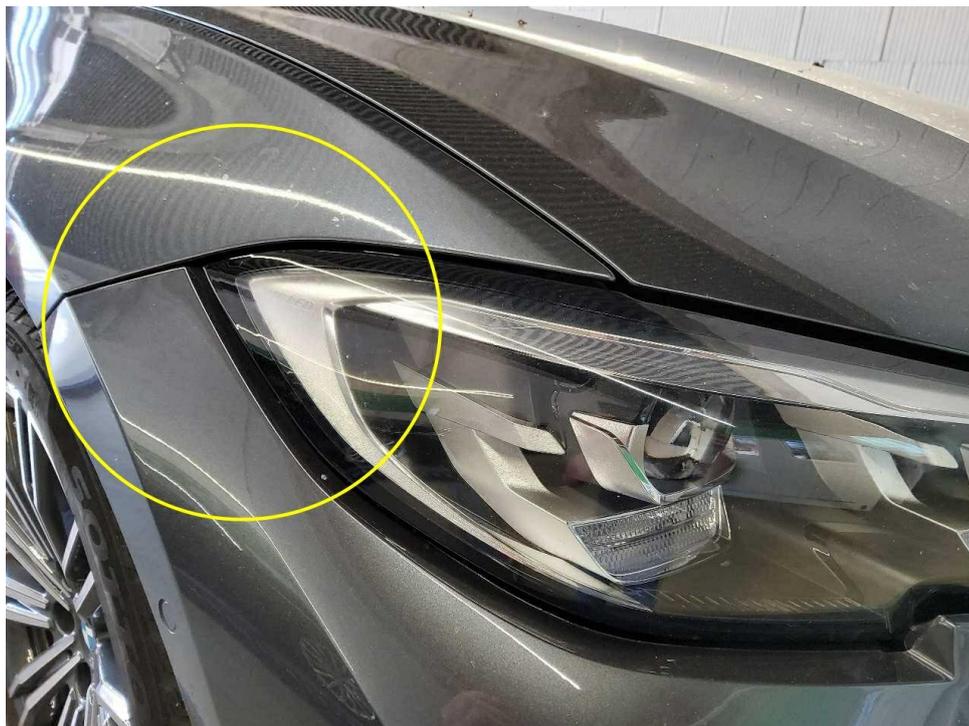
Bild 27 : Aktueller Frontschaden

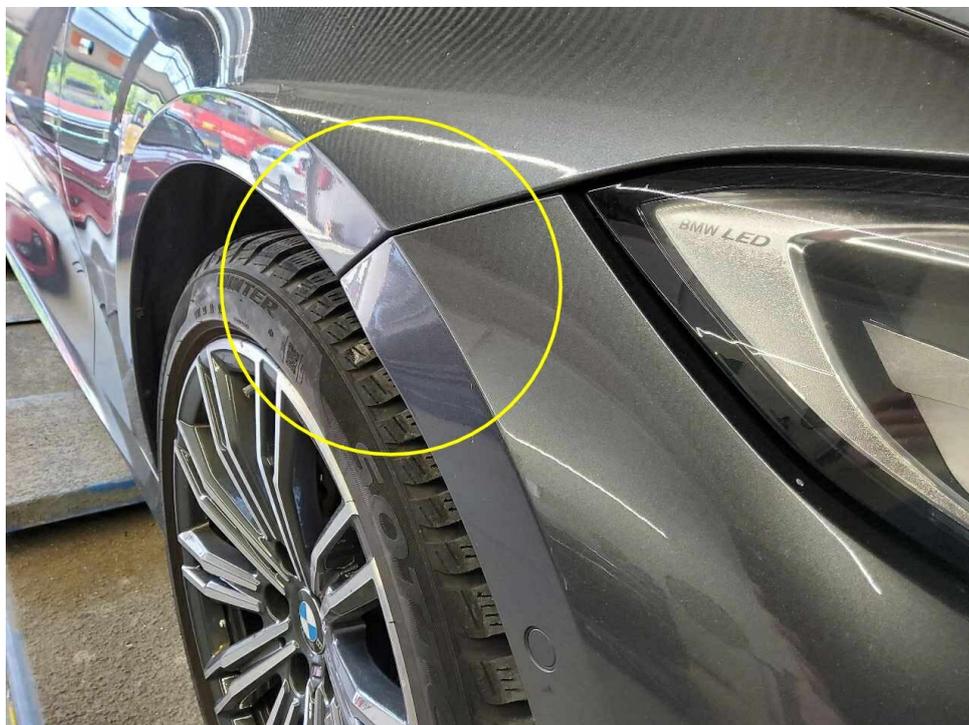
Bild 28 : Aktueller Frontschaden

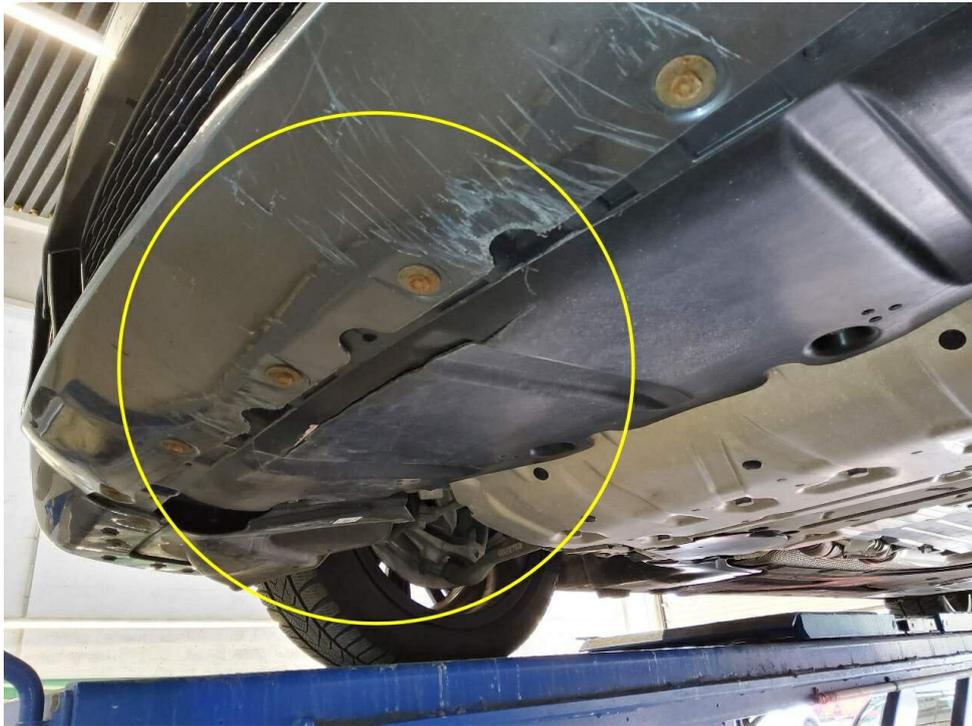
Bild 29 : Aktueller Frontschaden

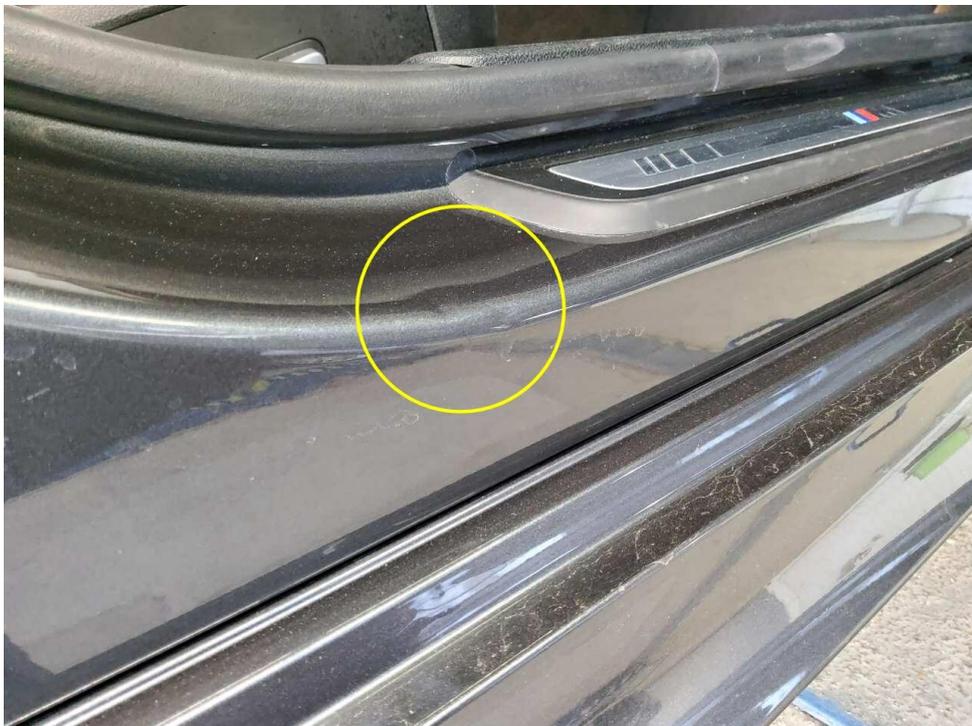
Bild 30 : Einstieg vorne rechts deformiert

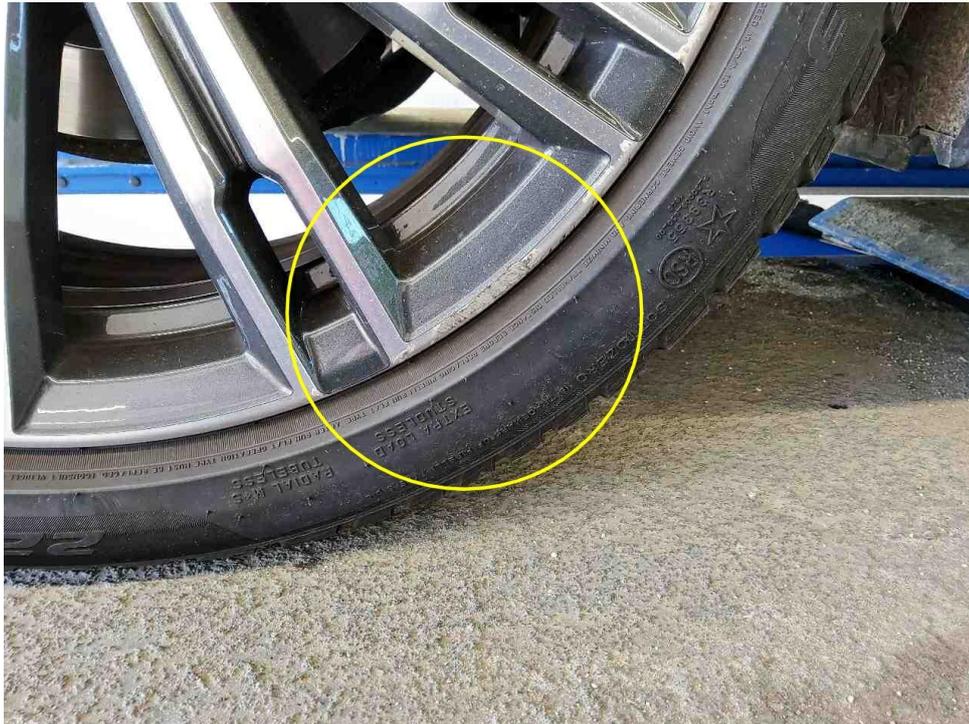
Bild 31 : Felge Winter hinten rechts verschrammt Glanzgedreht

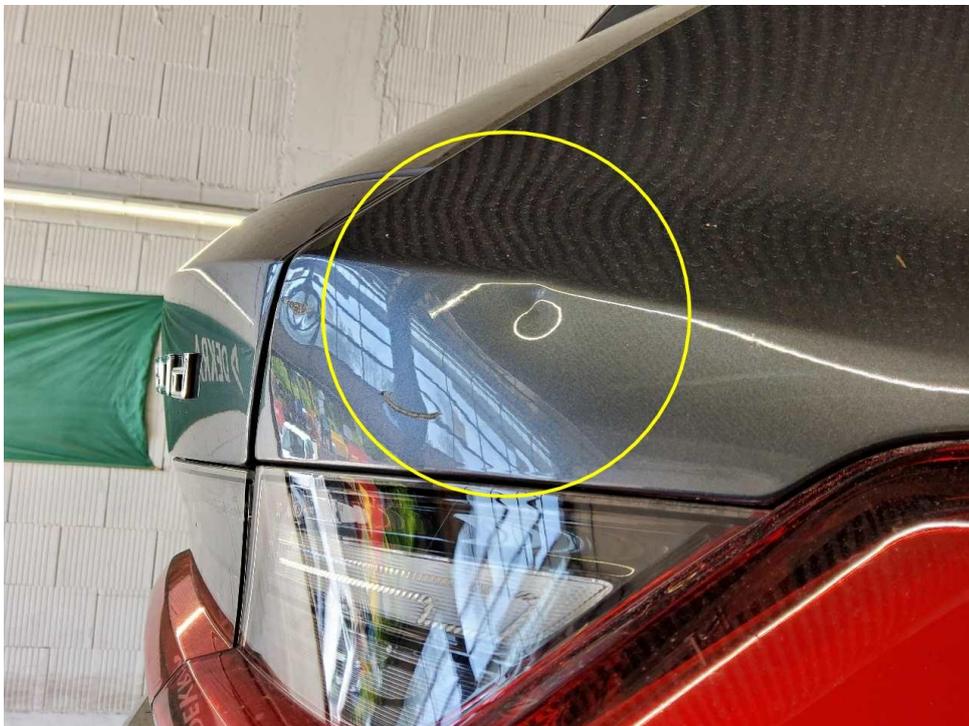
Bild 32 : Seitenwand rechts deformiert

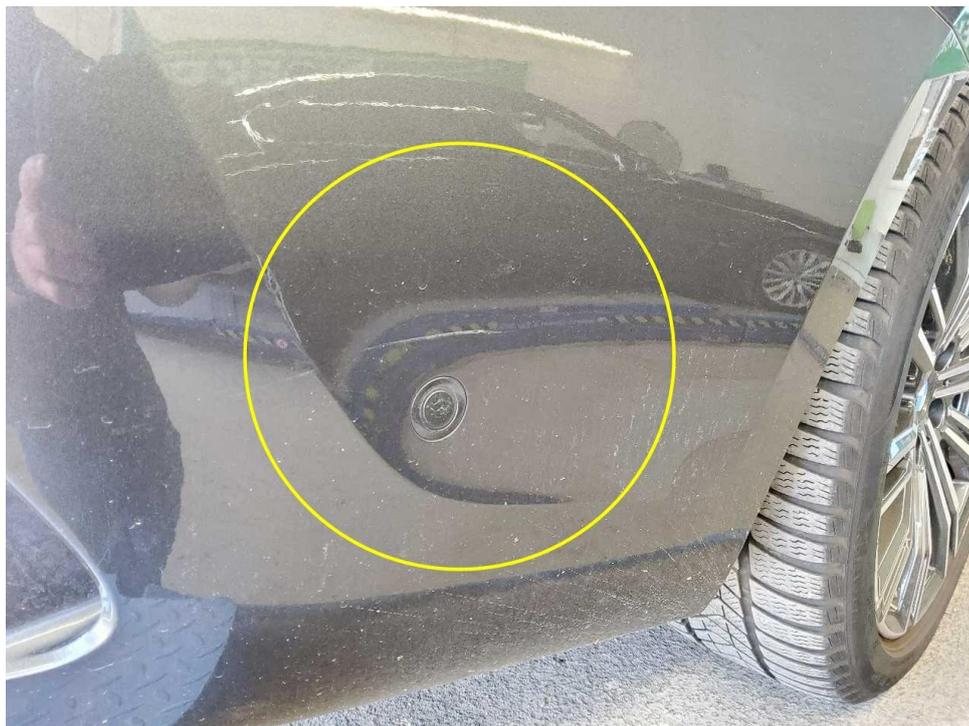
Bild 33 : Stoßfänger hinten lackierung verschrammt

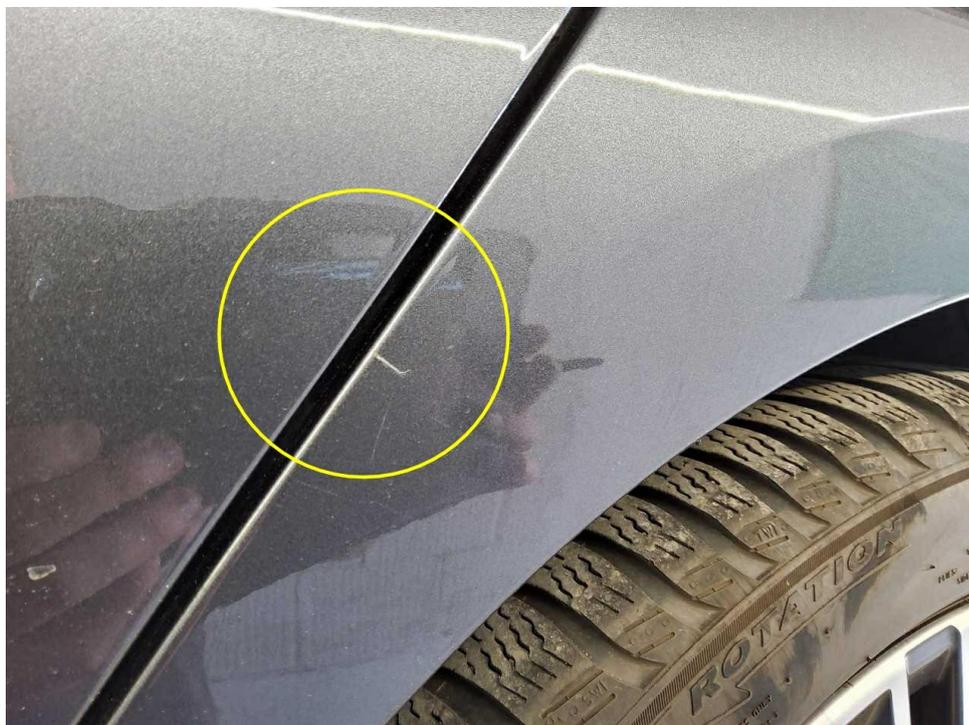
Bild 34 : Seitenwand links lackierung verschrammt

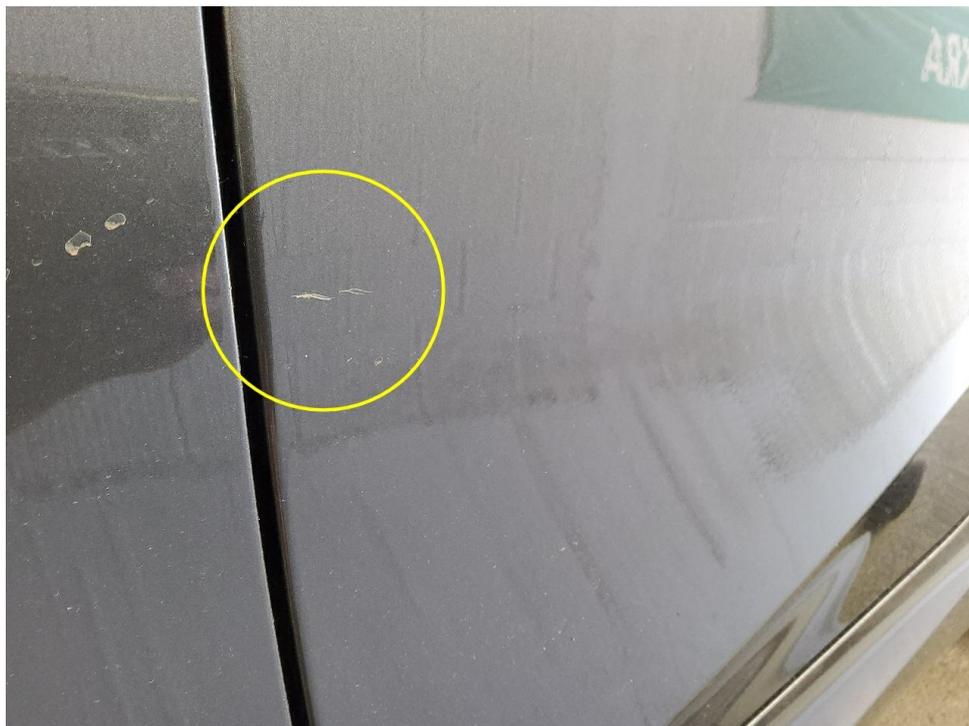
Bild 35 : Türe hinten links deformiert

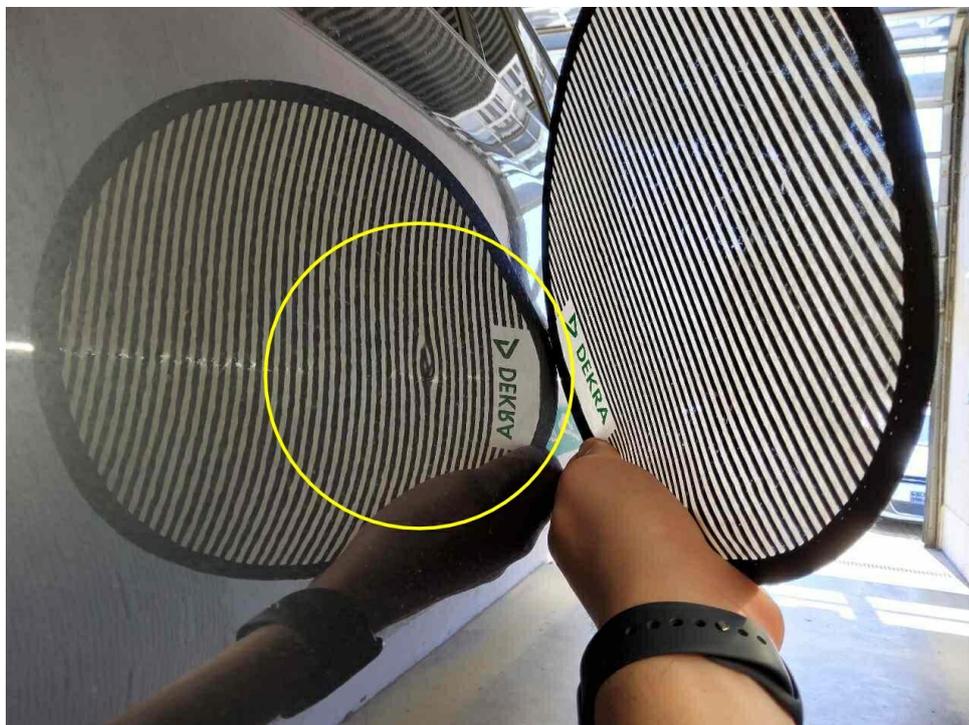
Bild 36 : Türe hinten links deformiert

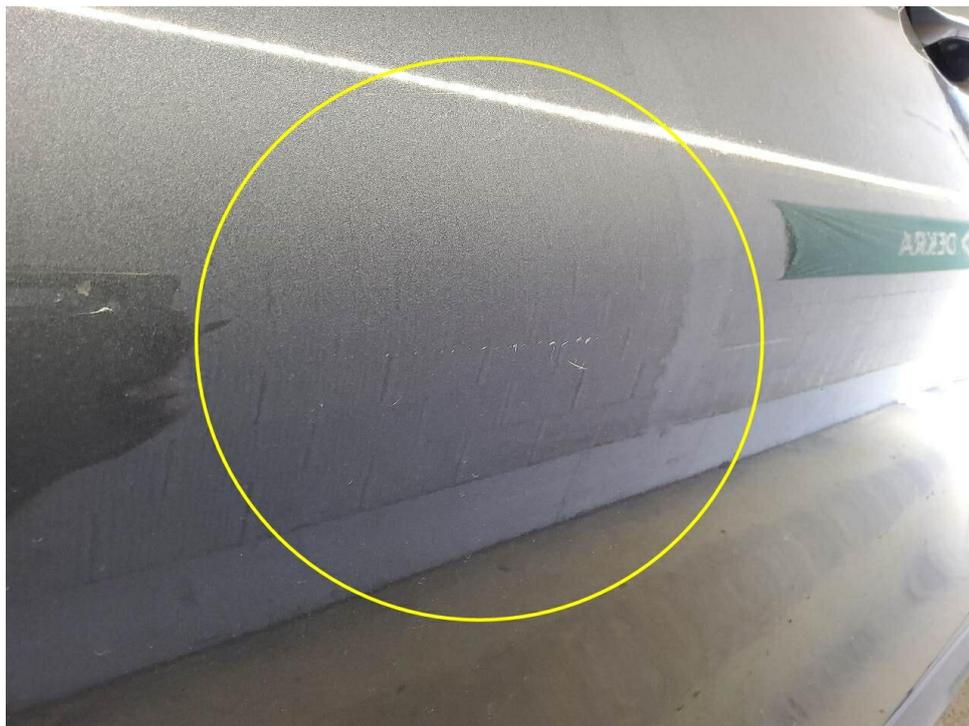
Bild 37 : Türe vorne links lackierung verschrammt und eingedellt

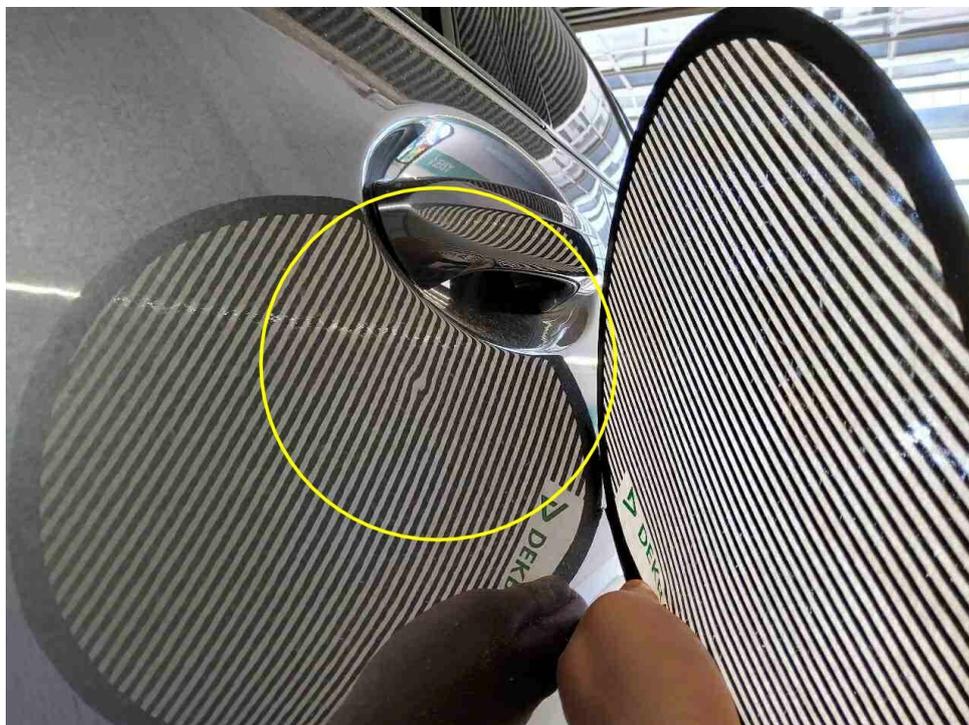
Bild 38 : Türe vorne links lackierung verschrammt und eingedellt
