Angaben zum Fahrzeug

Halter		Besichtigungszustand	Ausreichend
Kennzeichen		Laufleistung (abgelesen)	47.524 km
Hersteller	Audi	Restlauf bis Service	17.500 km
Typ/Modell	Q3 Sportback	HU (Abgelesen aus ZBI)	02/2026
Fahrgestellnummer	WAUZZZF34P1072985	Leistung / Hubraum	147 kW / 1.968 ccm
Erstzulassung	20.02.2023	Polster/Farbe	Leder / Schwarz
Letzte Wartung	05/2025, 47.465 km	Lackierung	Schwarz
Kraftstoffart	Diesel	Getriebe	Automatik

Zustandsbericht

Besichtigungsdatum: 12.05.2025
Protokollnummer: 39669974
Erstellt durch: Martin Helm
Besichtigt durch: Leon Germiller

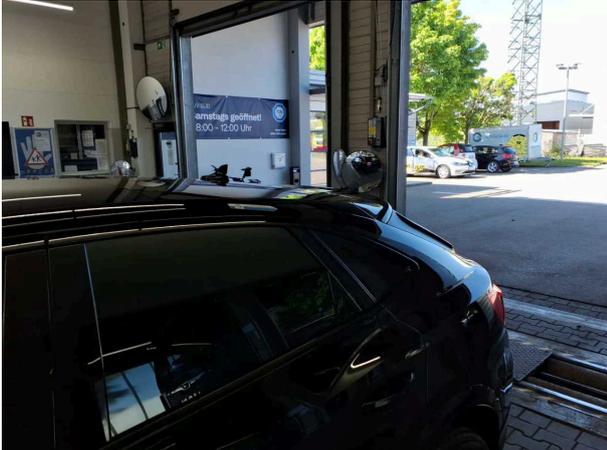
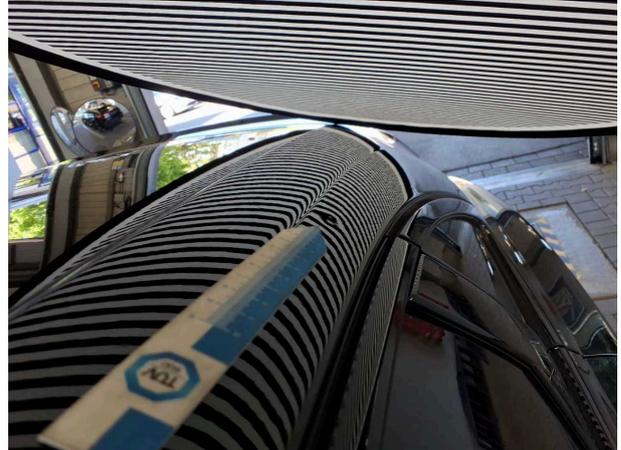
Beschädigung #1: Fahrzeugdach: Dachholm links - Delle(n) - sanft instandsetzen

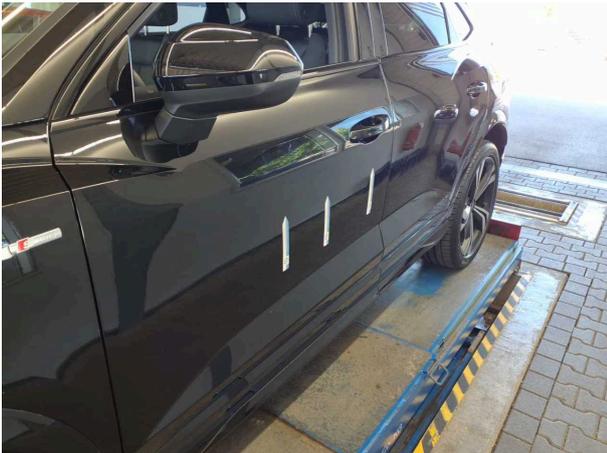
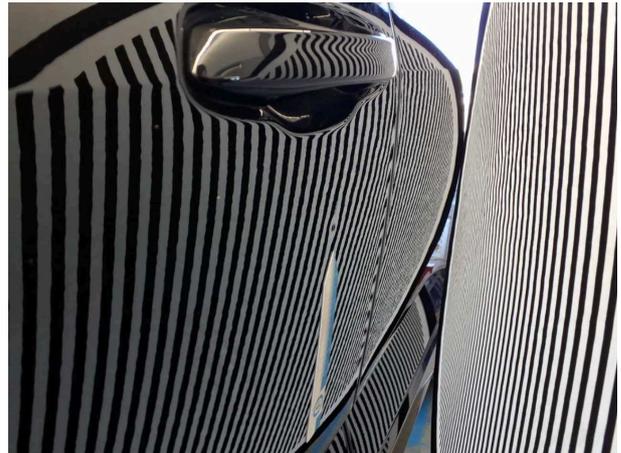
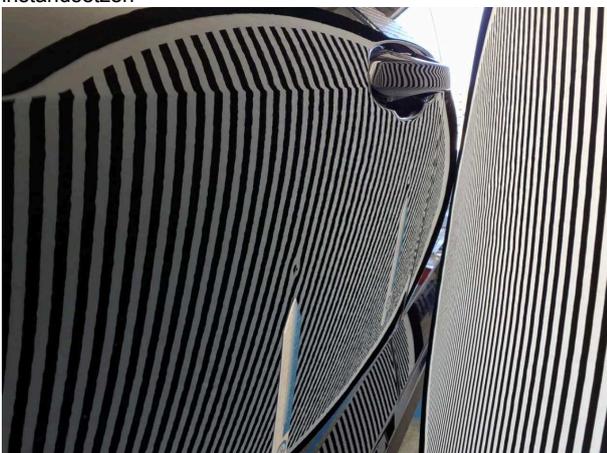
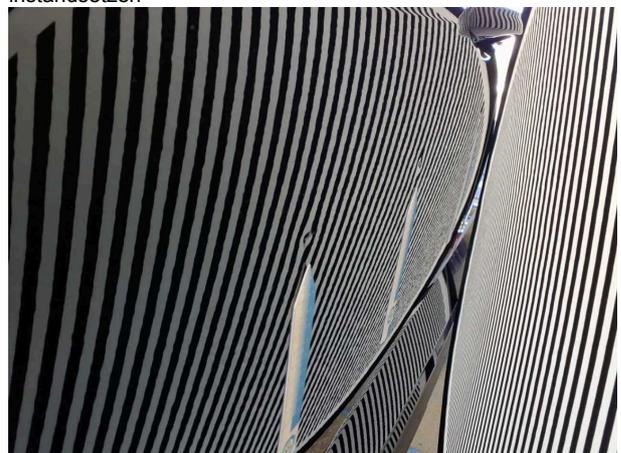
Beschädigung #2: Tür vorn links: Tür - Delle(n) - sanft instandsetzen

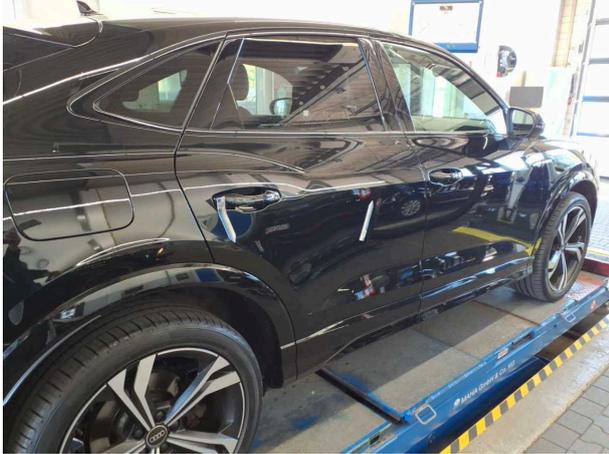
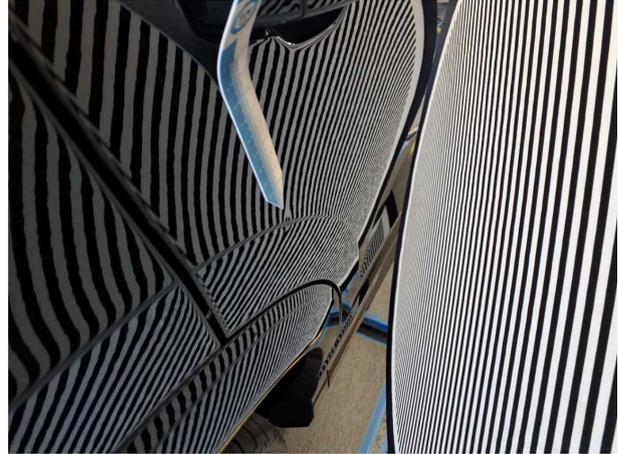
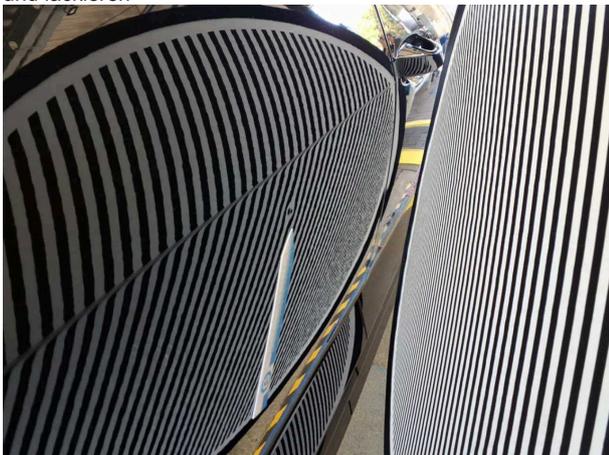
Beschädigung #3: Tür hinten rechts: Tür - Delle(n) - instandsetzen und lackieren

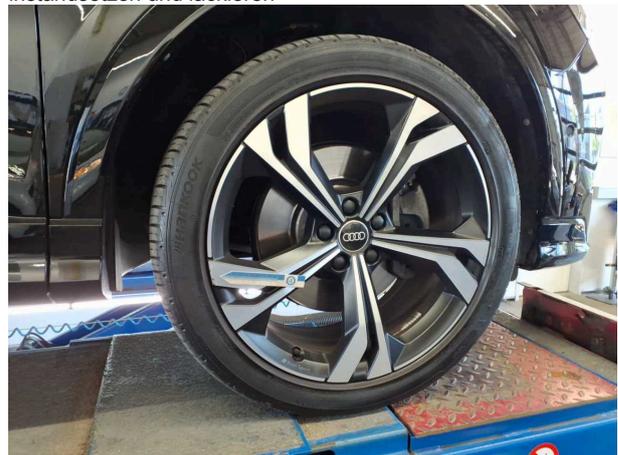
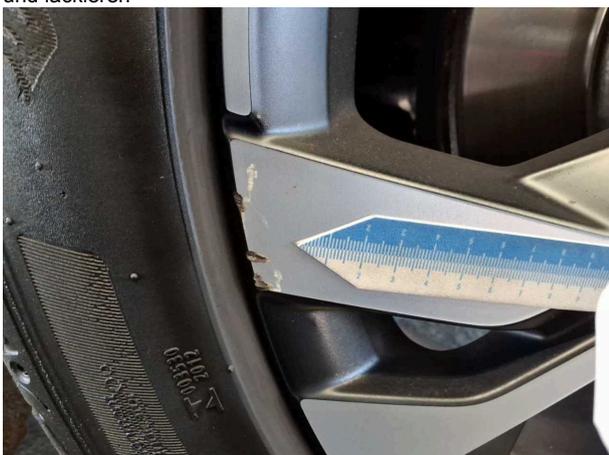
Beschädigung #4: Rad/Reifen: Leichtmetallfelge vorn rechts (Materialabrieb) - verkratzt / verschürft - erneuern

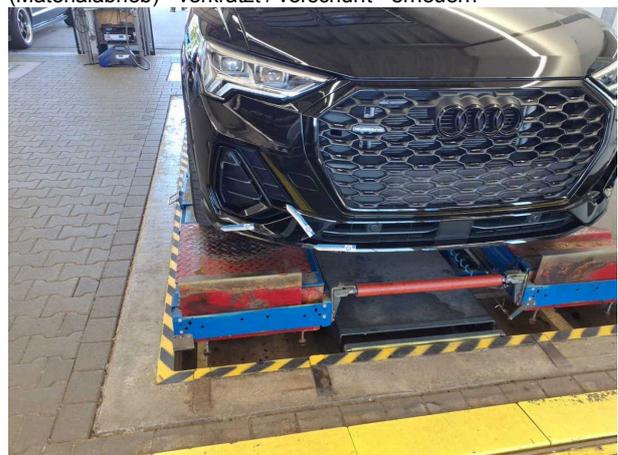
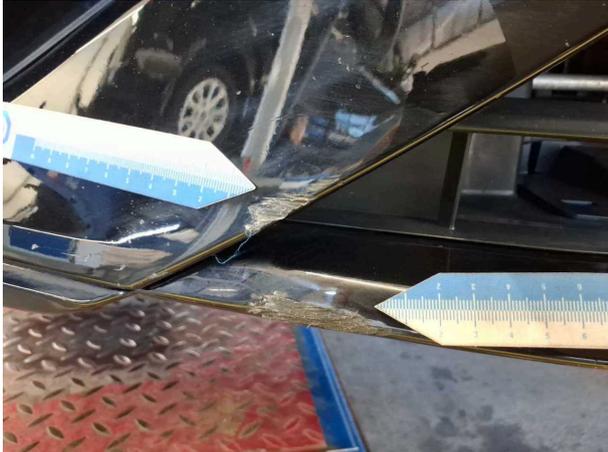
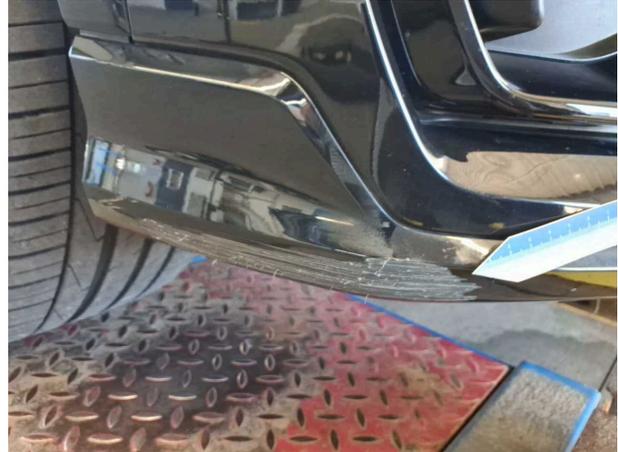
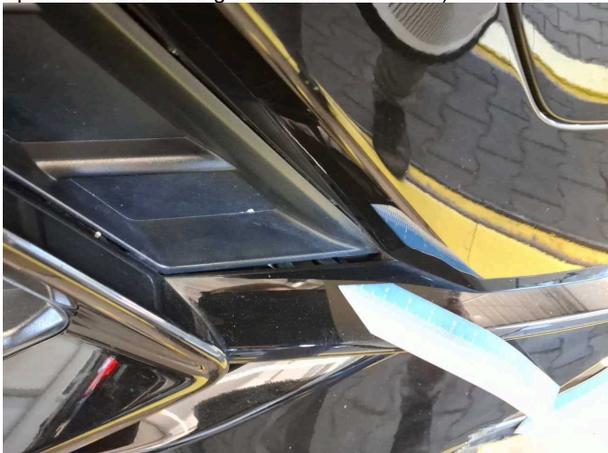
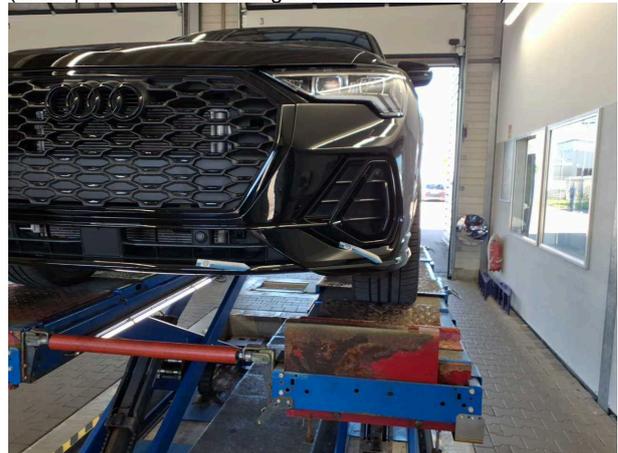
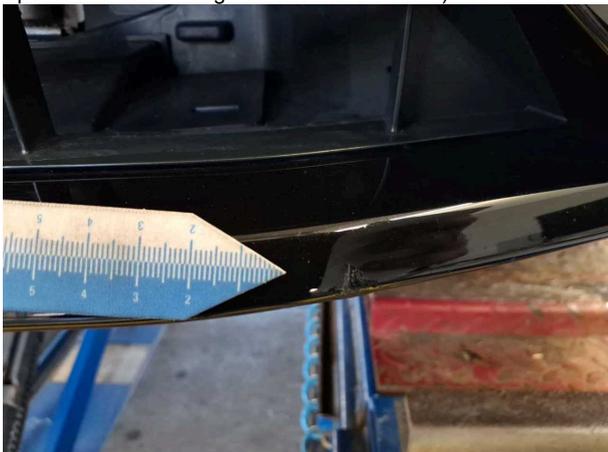
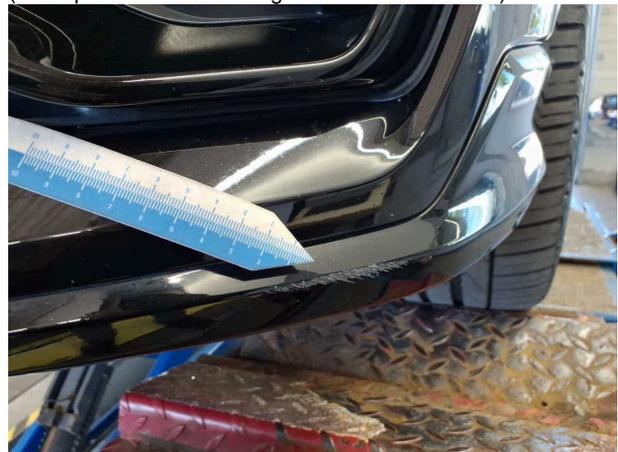
Beschädigung #5: Stossfänger vorn: Stossfänger vorn rechts (inkl. Spoiler und Luftführung vorne rechts erneuern) -

Beschädigung #5: Stossfänger vorn: Stossfänger vorn rechts (inkl. Spoiler und Luftführung vorne rechts erneuern) - verkratzt /
