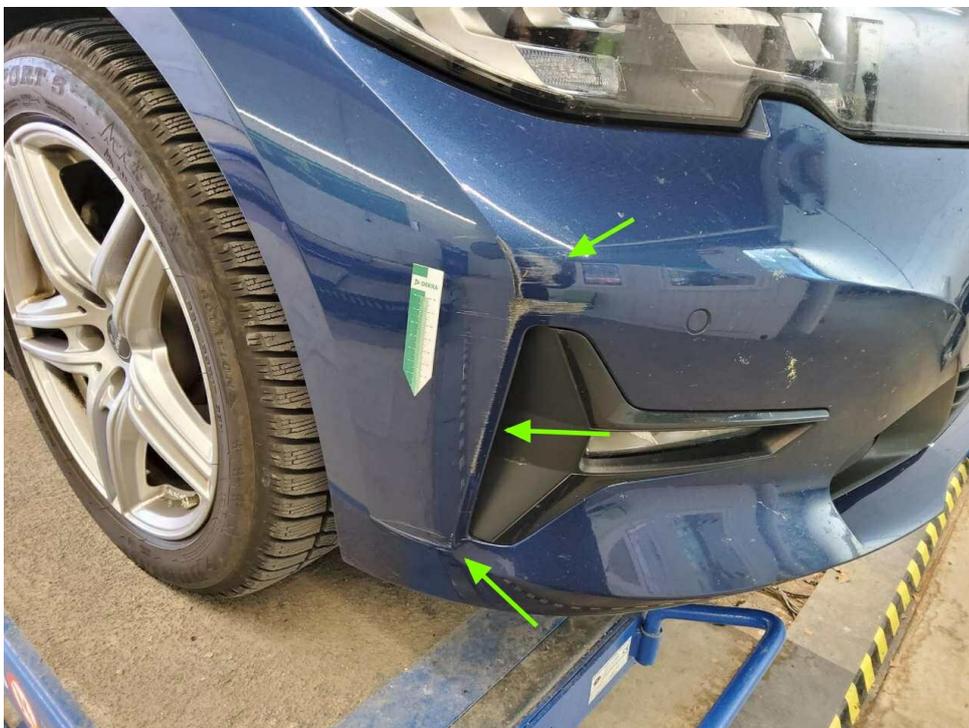
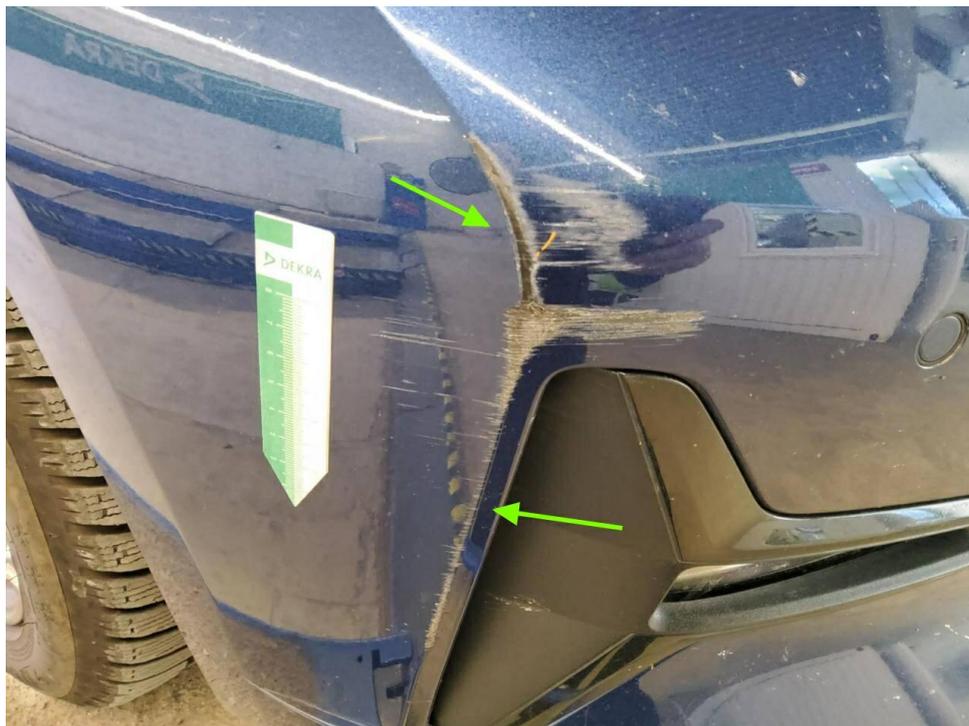
Bild 14 : Stoßfänger vorne Lackierung, verschrammt, lackieren mit Lackaufbau

Bild 15 : Stoßfänger vorne Lackierung, verschrammt, lackieren mit Lackaufbau

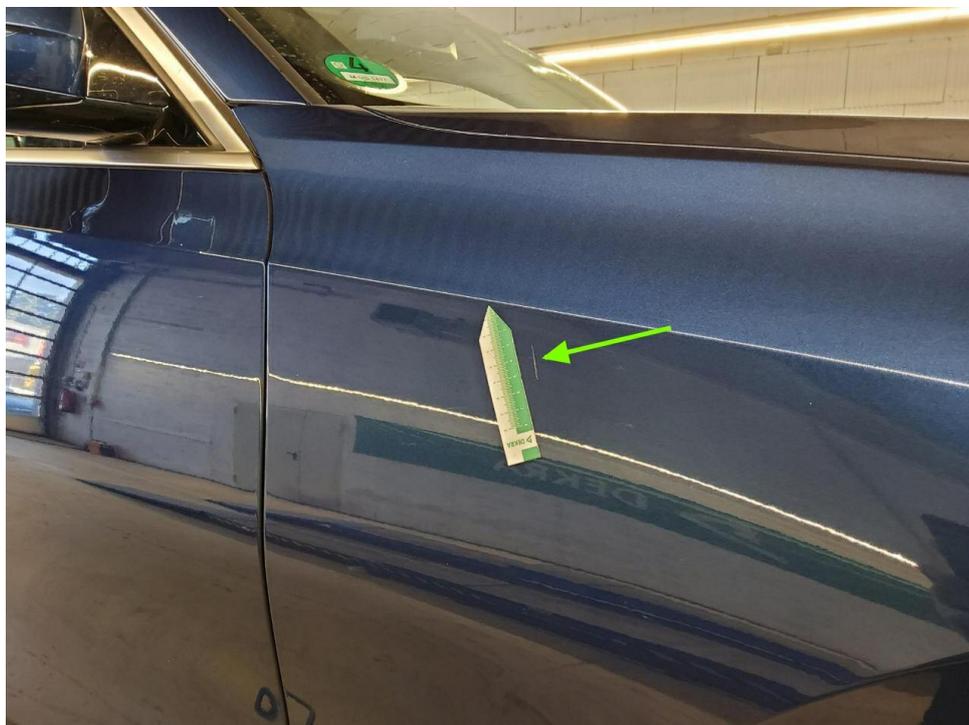
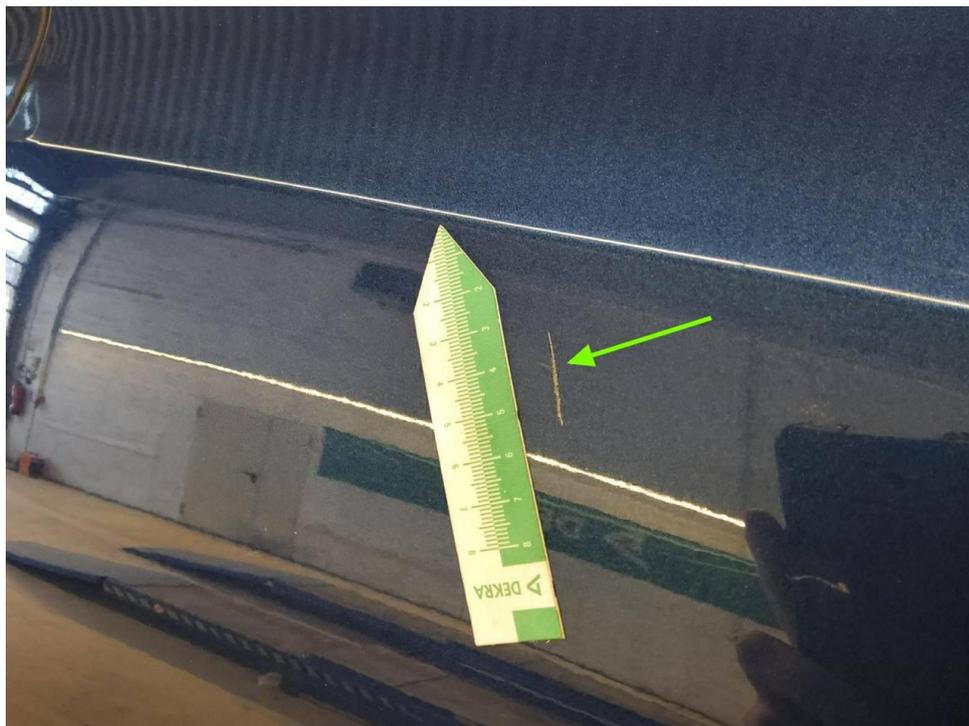
Bild 16 : Kotflügel vorne rechts Lackierung, verschrammt, lackieren mit Lackaufbau

Bild 17 : Kotflügel vorne rechts Lackierung, verschrammt, lackieren mit Lackaufbau

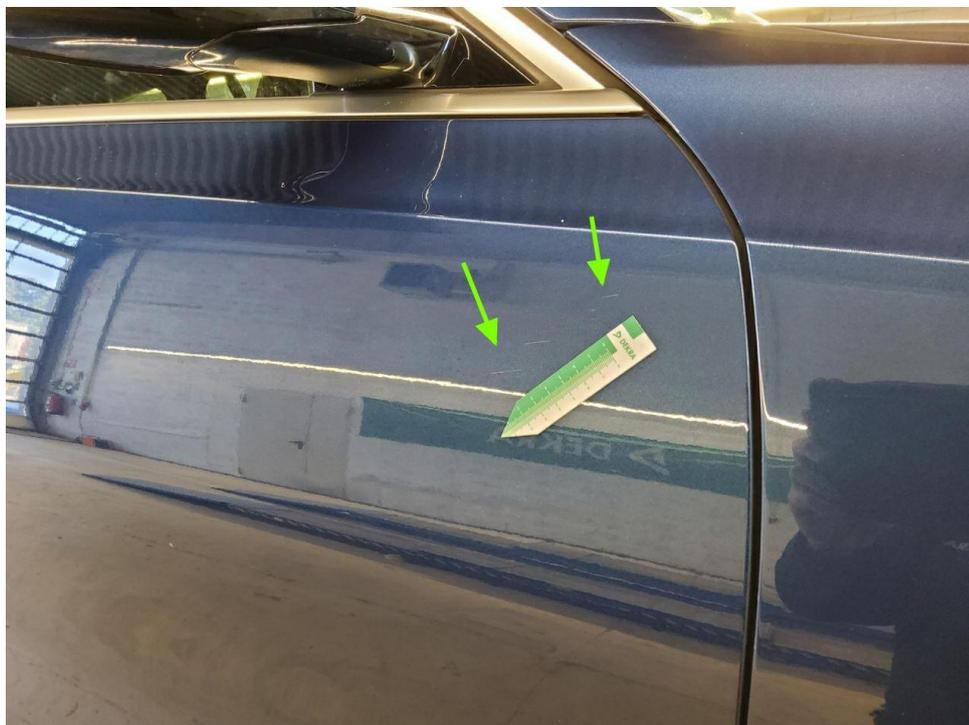
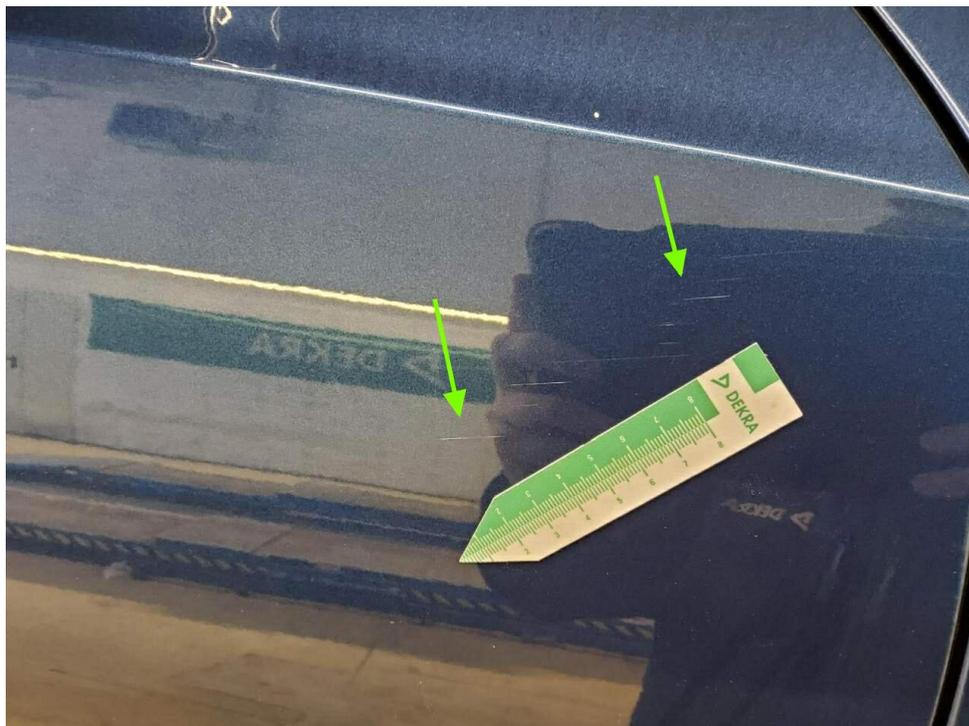
Bild 18 : Tür vorne rechts Lackierung, verschrammt, lackieren mit Lackaufbau

Bild 19 : Tür vorne rechts Lackierung, verschrammt, lackieren mit Lackaufbau

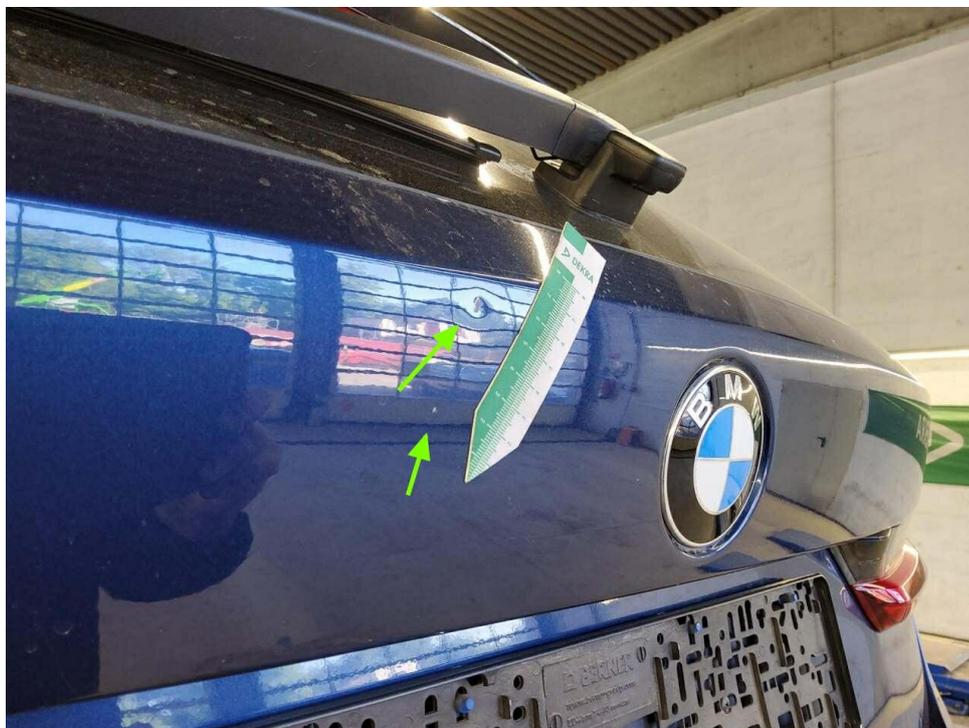
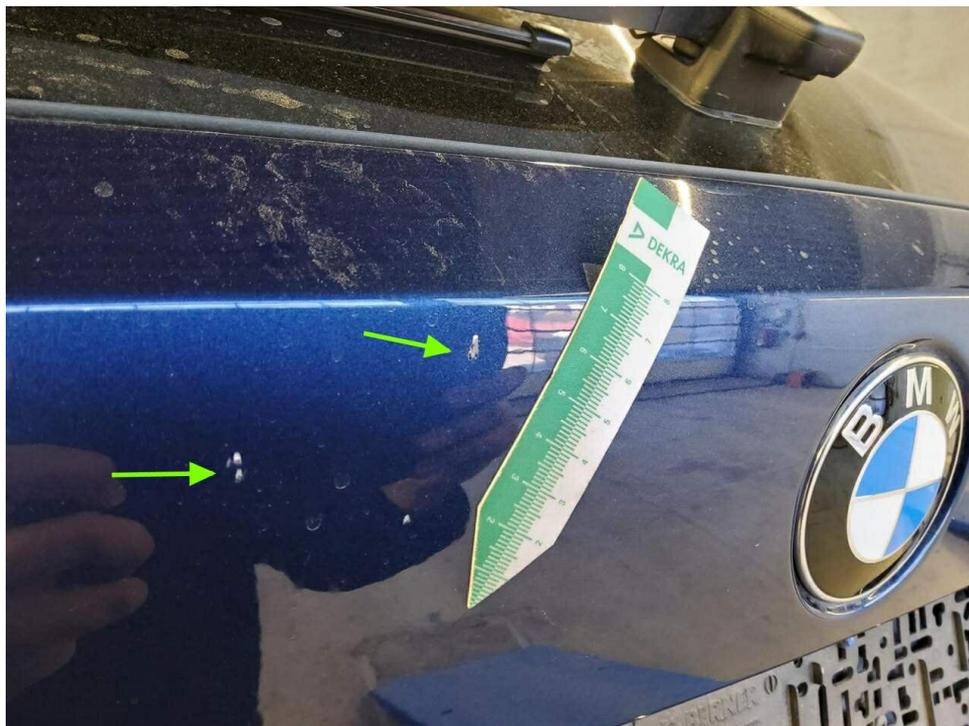
Bild 20 : Heckklappe Lackierung, verschrammt, lackieren mit Lackaufbau

Bild 21 : Heckklappe Lackierung, verschrammt, lackieren mit Lackaufbau

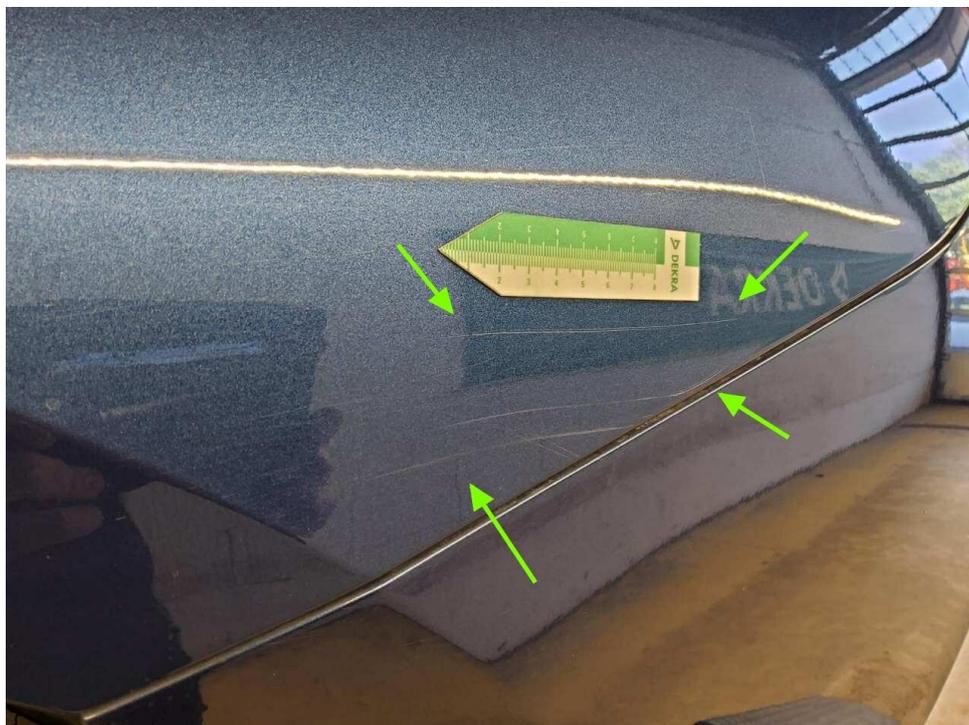
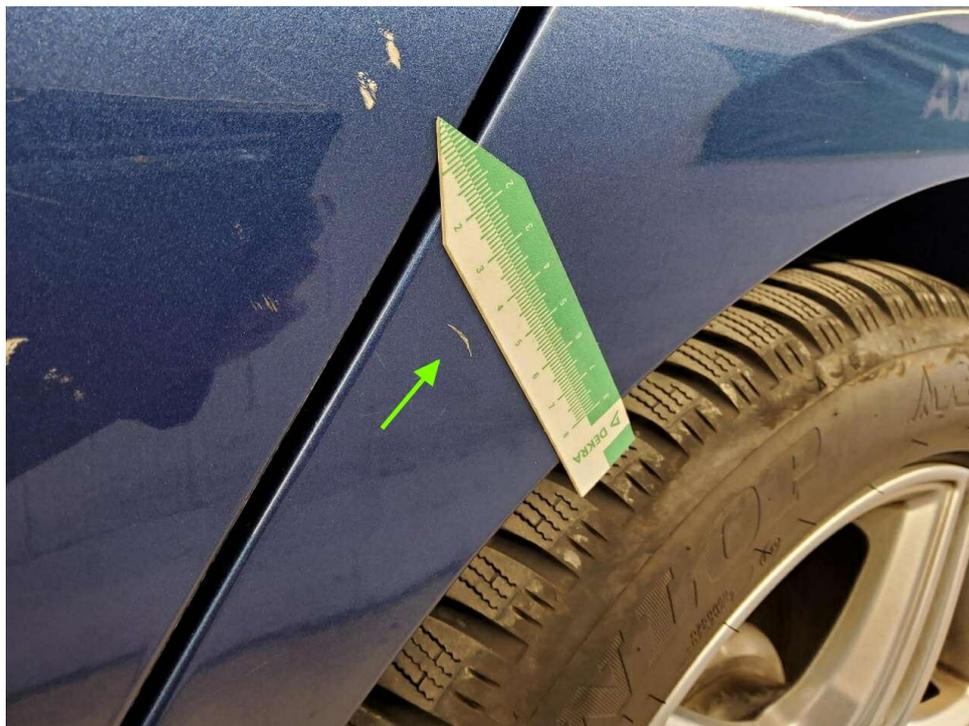
Bild 22 : Seitenteil hinten links Lackierung, verschrammt, lackieren mit Lackaufbau

Bild 23 : Seitenteil hinten links Lackierung, verschrammt, lackieren mit Lackaufbau

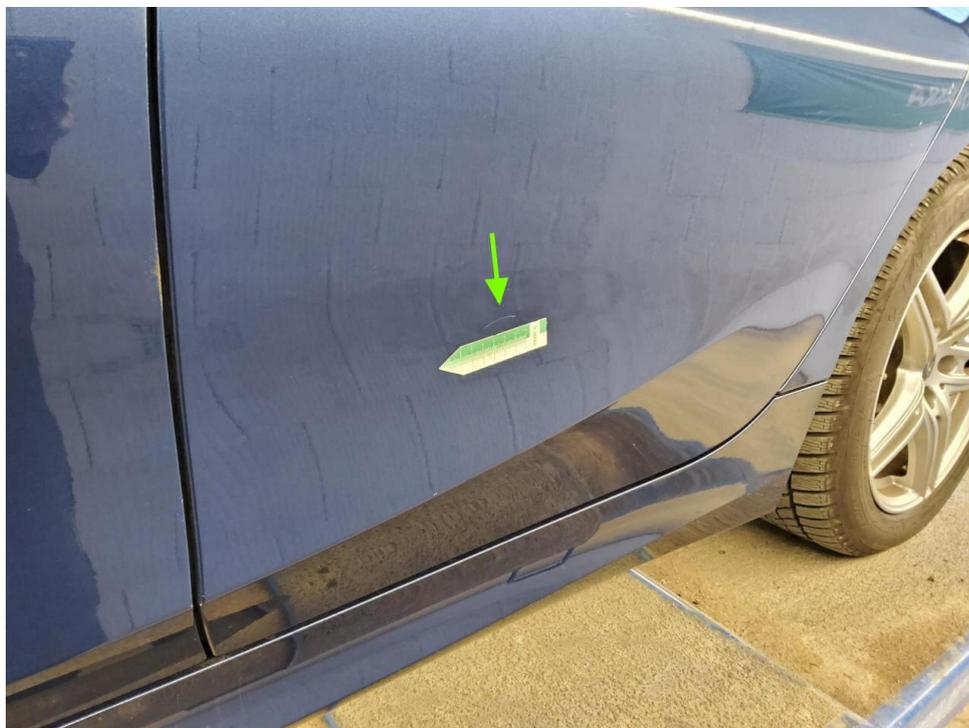
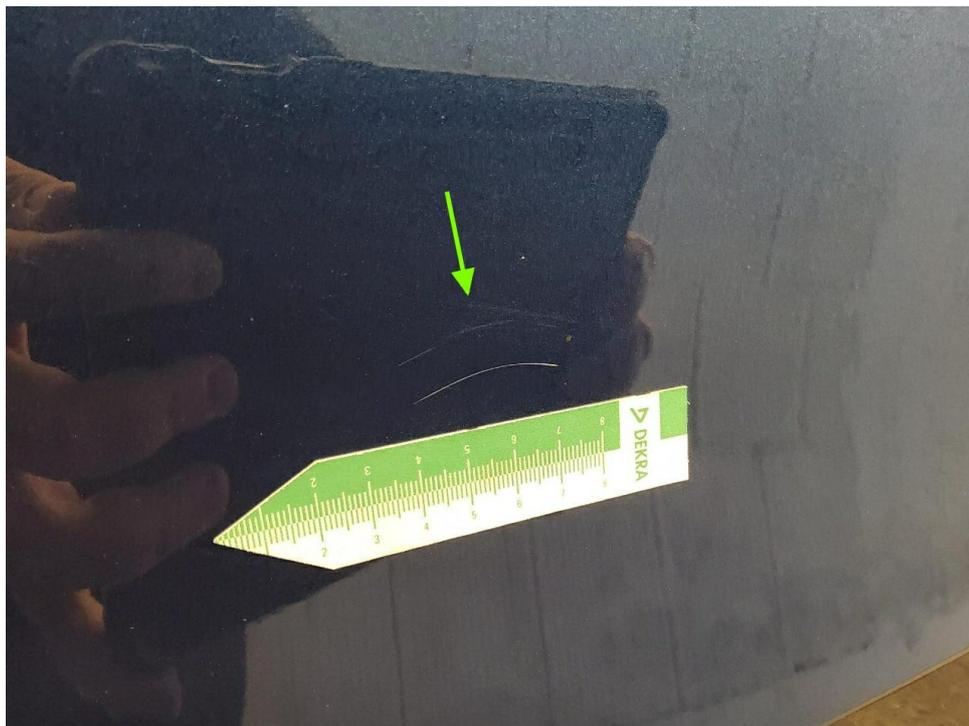
Bild 24 : Tür hinten links Lackierung, verschrammt, lackieren mit Lackaufbau

Bild 25 : Tür hinten links Lackierung, verschrammt, lackieren mit Lackaufbau

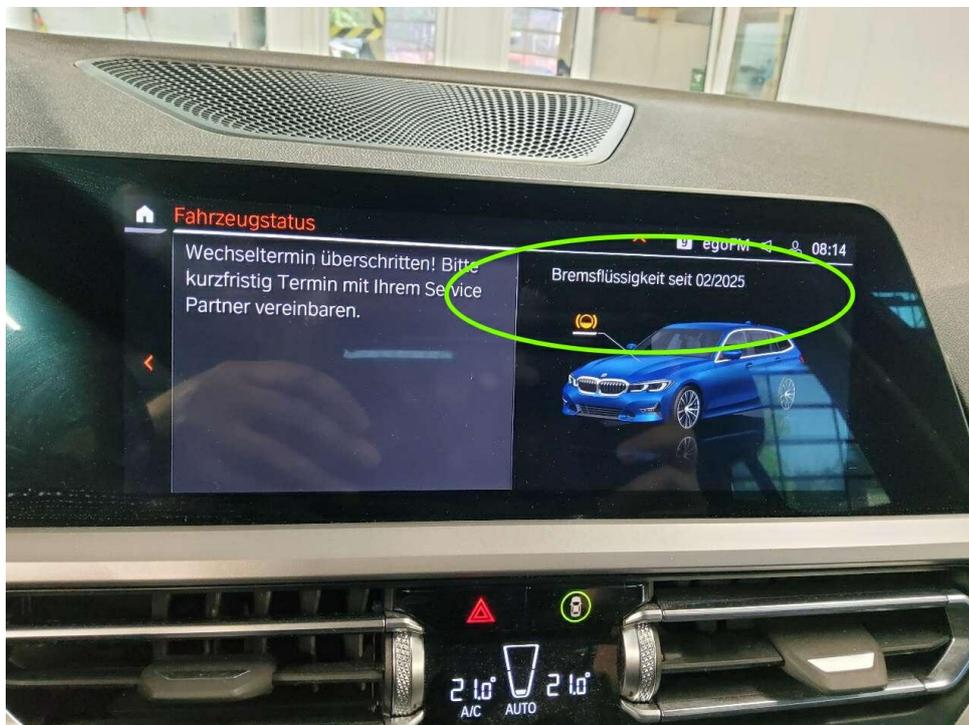
Bild 26 : Service Bremsflüssigkeit fällig

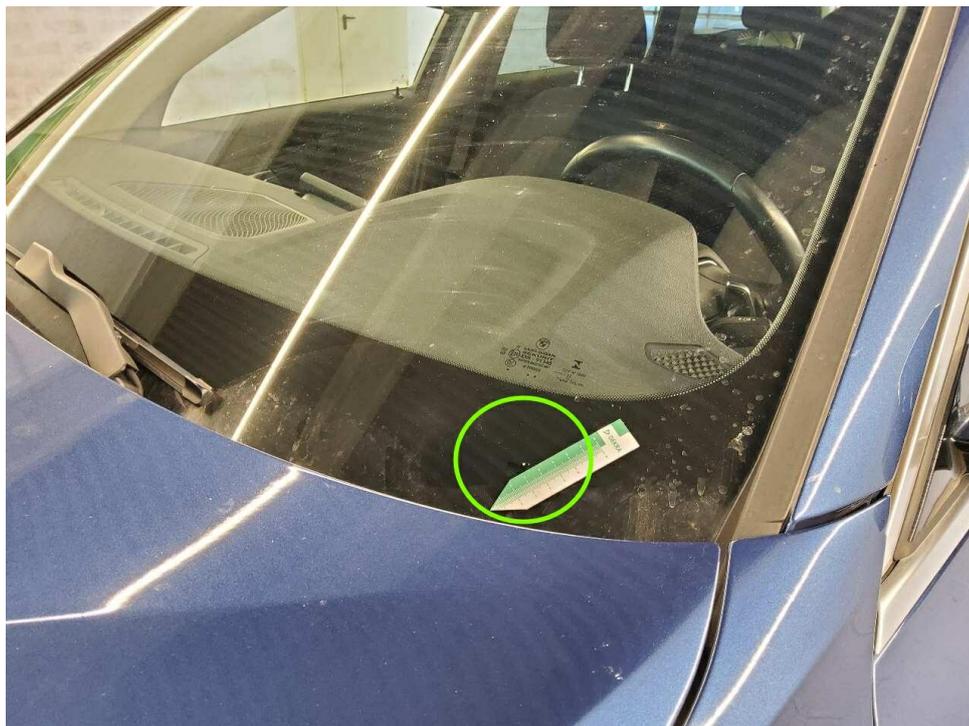
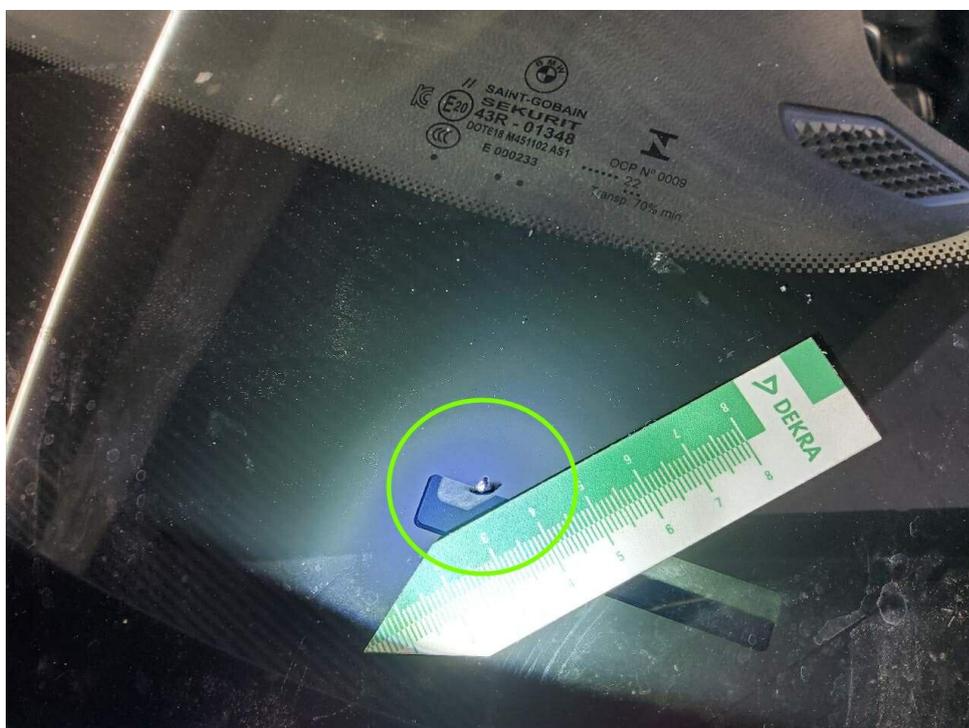
Bild 27 : Windschutzscheibe Steinschlag mit Rissbildung

Bild 28 : Windschutzscheibe Steinschlag mit Rissbildung

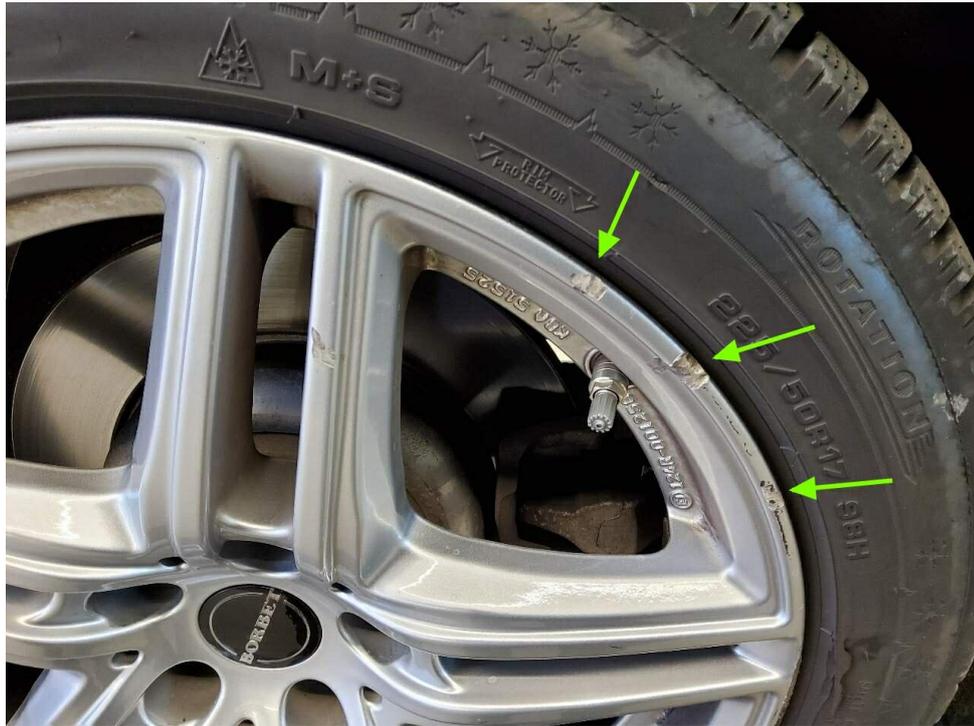
Bild 29 : Winteralufelge hinten rechts verschrammt
