**WAUZZZF7L2126991**

## Informations concernant le véhicule

## Zustandsbericht

Date d'inspection: 29 avr. 2025  
**Numéro de protocole: 39653101**

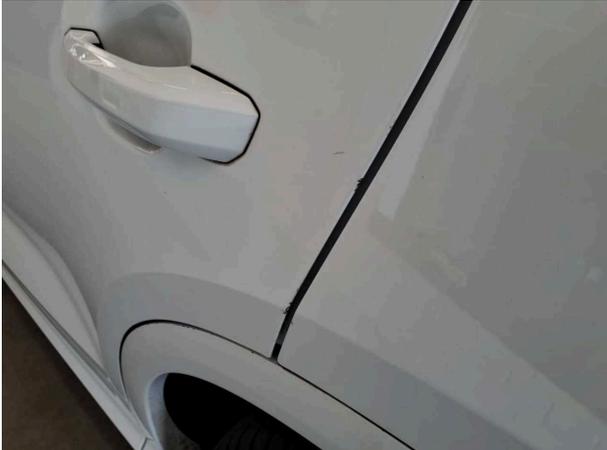
**Dommage #2:** Porte ArG: Bordure de la porte - Erafilé - Réparation intelligente

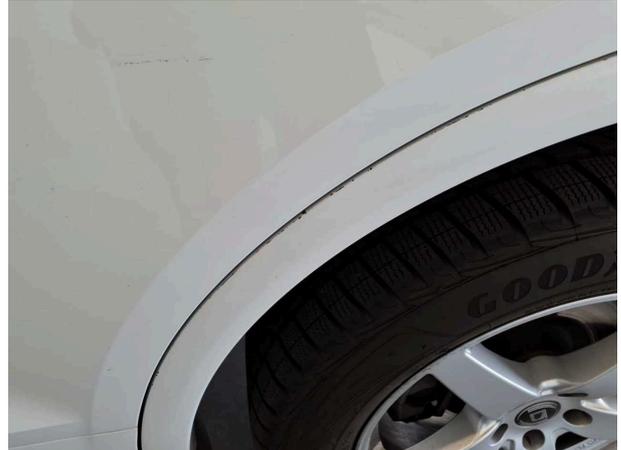
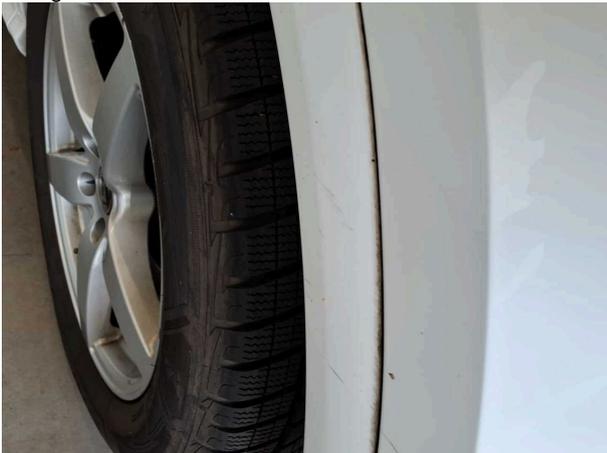
**Dommage #4:** Panneau latéral arrière gauche: Elargissement du passage de roue - Erafilé - Remplacer

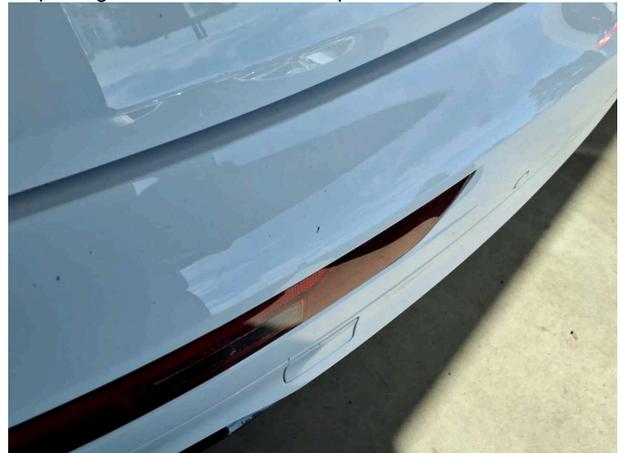
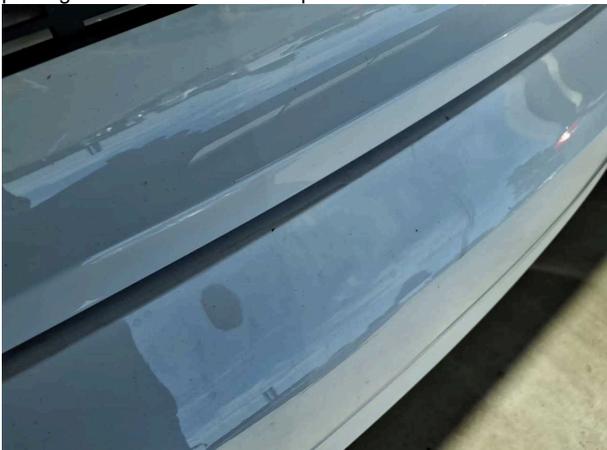
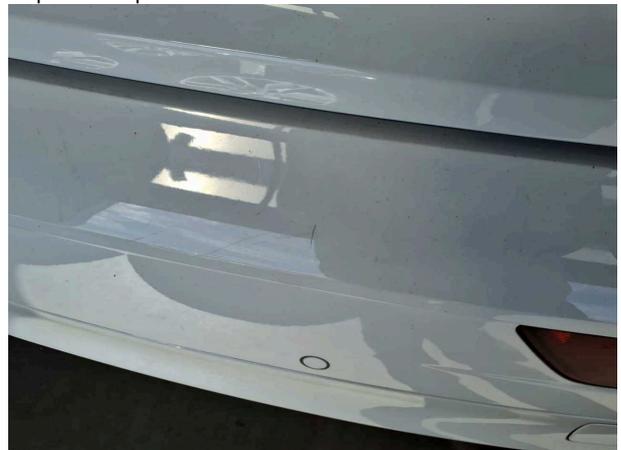
**Dommage #5:** Pare-chocs arrière: Pare-chocs arrière - Erafilé - Réparer et repeindre

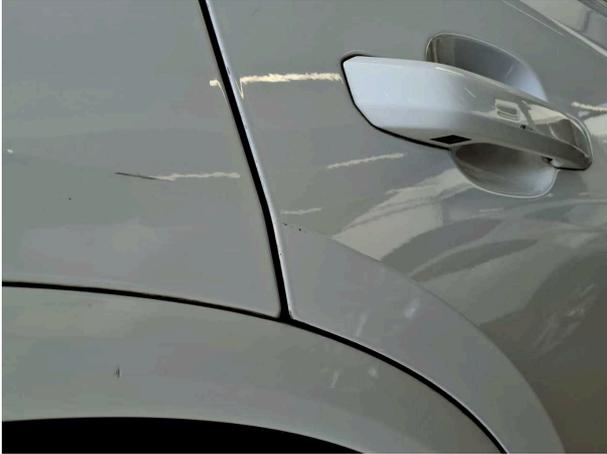
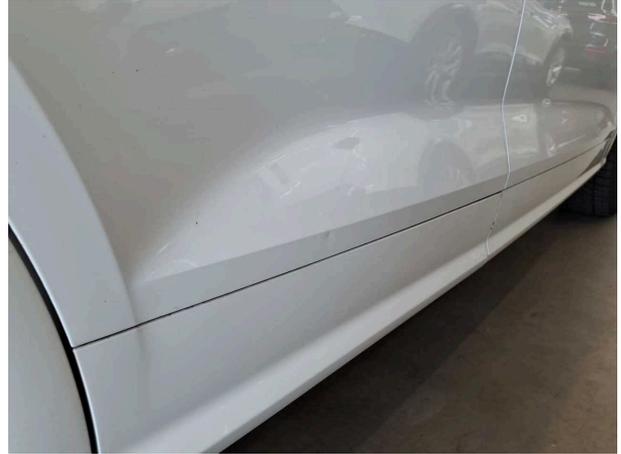
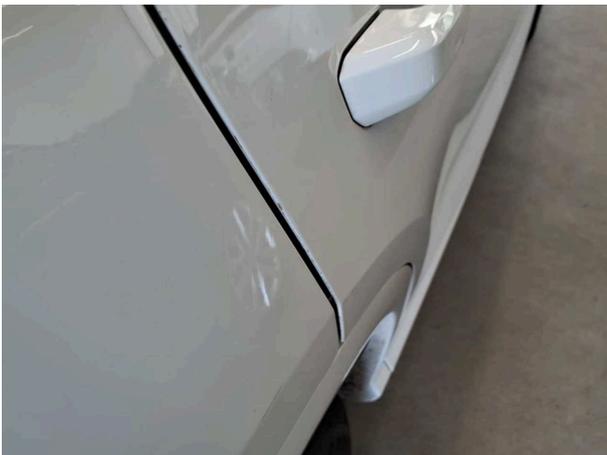
**Dommage #6:** Porte ArD: Porte - Erafilé - Réparer et repeindre

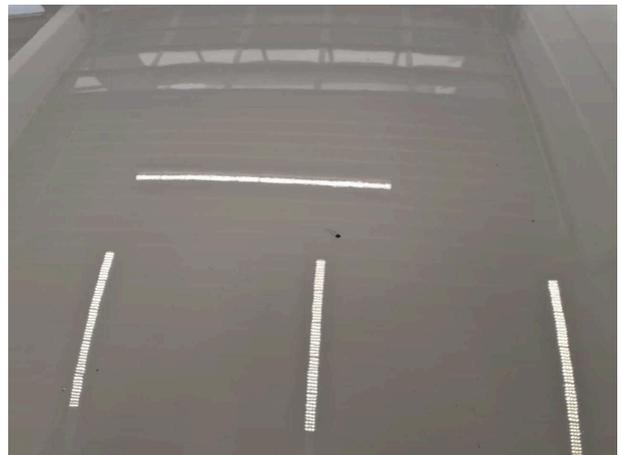
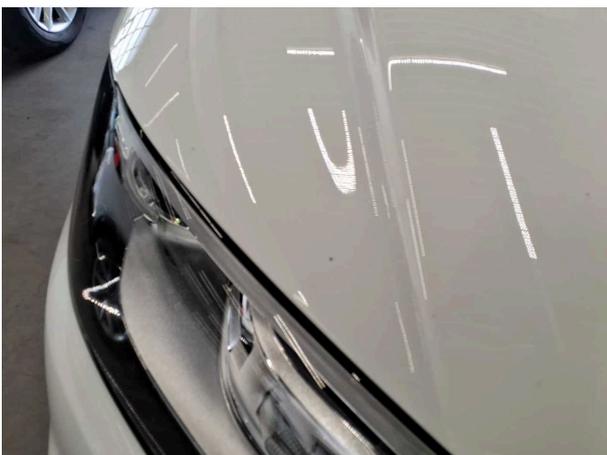
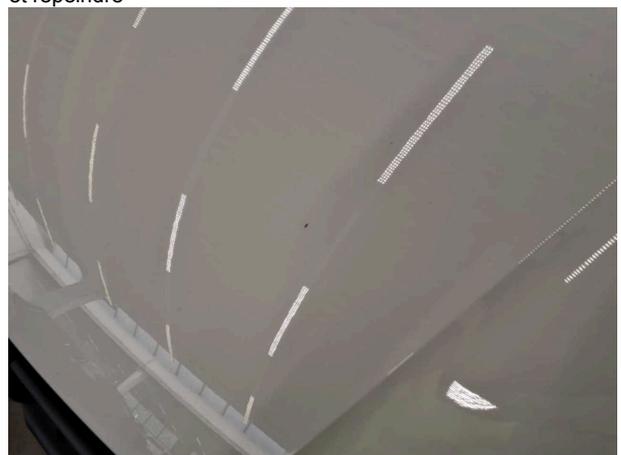
**Dommage #7:** Capot moteur: Capot moteur - Erafilé - Réparer et repeindre

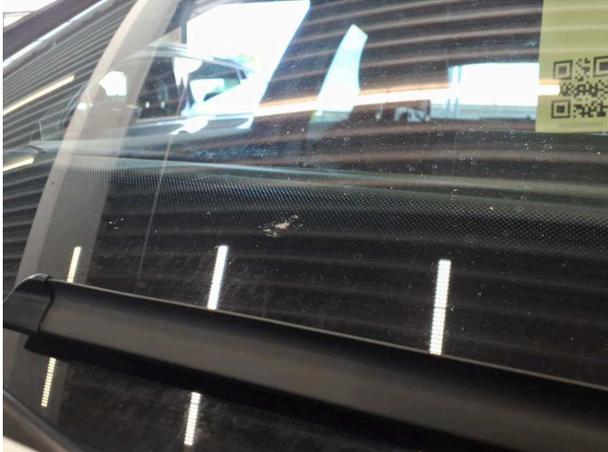
**Damage #8:** Vitrage: Pare-brise avec capteur pluie - Cassé/  
déchiré - Remplacer
