Wertgutachten

Ihr Auftrag vom	05.05.2025 durch Raiffeisen-Impuls Fuhrparkmanagement GmbH & Co. KG
Besichtigungsort	36272 Niederaula, Industriestraße 11
Besichtigungsdatum	06.05.2025
Referenznummern	0002035520

Fahrzeugident.-Nr.	WV1ZZZSYZK9062618		
Fahrzeugart	Transporter - Kasten	Farbton / Lackart	Candy-Weiß / Uni
Hersteller	VW	Nächste HU	08/2025
Typ / Verkaufsbez.	Crafter Kasten 2.0 TDI Hochdach FWD	Laufleistung abgelesen	135.198 km
Erstzulassung	25.07.2019	Emissionsklasse	keine Angabe
Getriebe / Gänge	Manuell / 6	Sitzplätze / Türen	5 / 5
Achsen / angetrieben	2 / 1	Anzahl Besitzer	keine Angabe
Motorart	Reihenmotor / Diesel	Hubraum / Nennleistung	1.968 ccm / 103 KW
Antriebsart	Frontantrieb

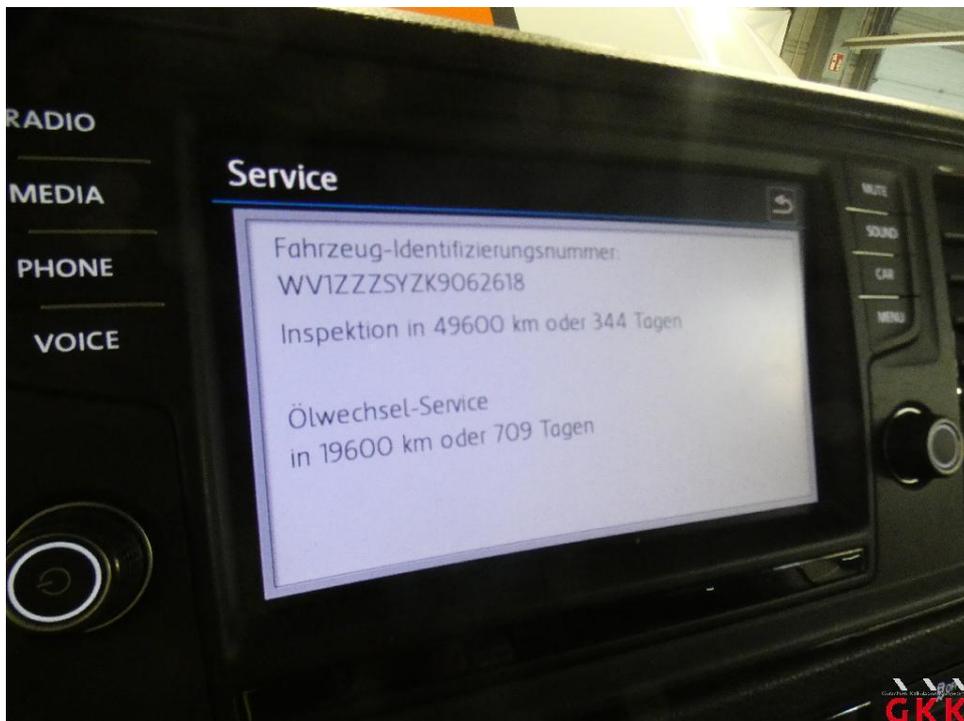
Bild 14 Inspektion groß, Transporter, kein gültiger Nachweis vorhanden, durchführen

Wertbeeinflussende Faktoren		
Seite links (Angaben ohne MwSt.)	Reparaturkosten	MW
Tür vorne links, beschädigt, instand setzen - lackieren (Bild 34, Bild 35, Bild 36)	992,32 €	492,64 €
Seite rechts (Angaben ohne MwSt.)	Reparaturkosten	MW
Tür vorne rechts, beschädigt, instand setzen - lackieren (Bild 37, Bild 38)	992,32 €	492,64 €
Reifen, Felgen, Radkappen (Angaben ohne MwSt.)	Reparaturkosten	MW
Reifen hinten rechts, porös, ersetzen (Bild 19, Bild 20)	199,92 €	199,92 €
Exterieur (Angaben ohne MwSt.)	Reparaturkosten	MW
Beschriftungs- / Werbefolie, beklebt, entkleben	100,00 €	100,00 €
Interieur (Angaben ohne MwSt.)	Reparaturkosten	MW
Sitz vorne links Polster Sitzkissen, beschädigt, ersetzen (Bild 24, Bild 25)	227,69 €	91,08 €
Zubehör, Bordwerkzeug (Angaben ohne MwSt.)	Reparaturkosten	MW
Bordmappe Serviceheft, fehlt, ersetzen (Bild 18)	12,00 €	12,00 €
Sonstiges (Angaben ohne MwSt.)	Reparaturkosten	MW
Inspektion groß Transporter, kein gültiger Nachweis vorhanden, durchführen (Bild 14)	851,41 €	851,41 €

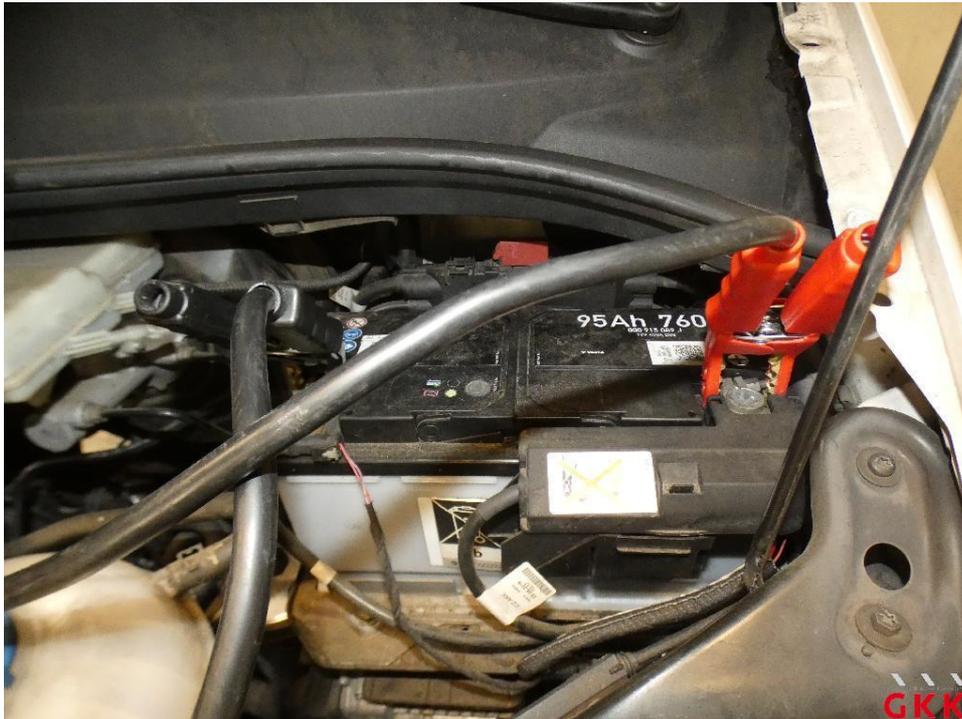
Bild 15 Fahrzeug, Batterie, entladen, ersetzen

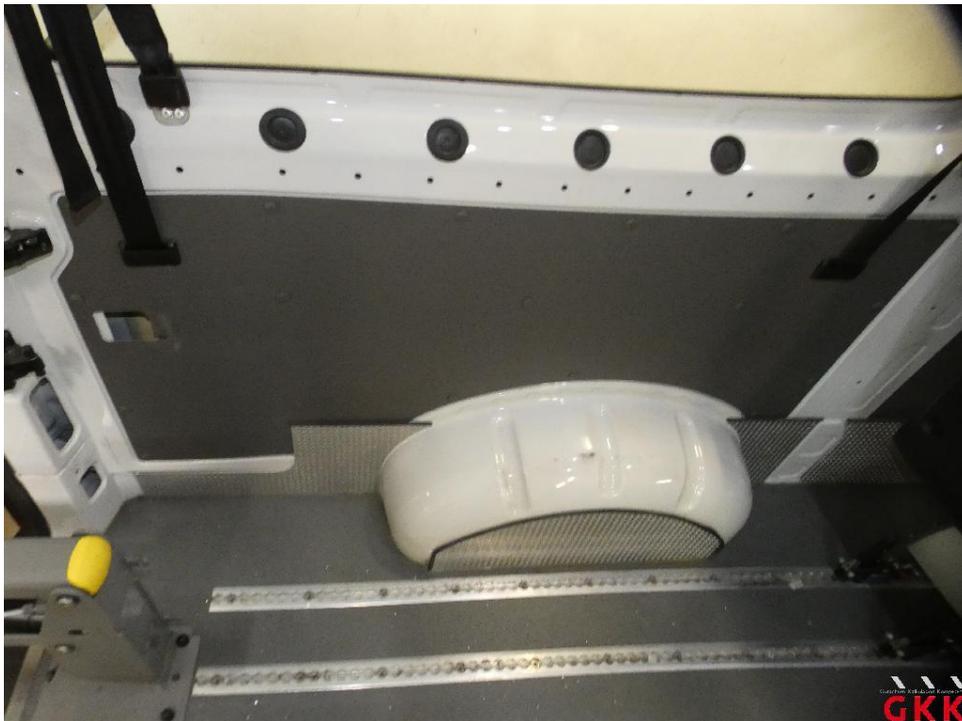
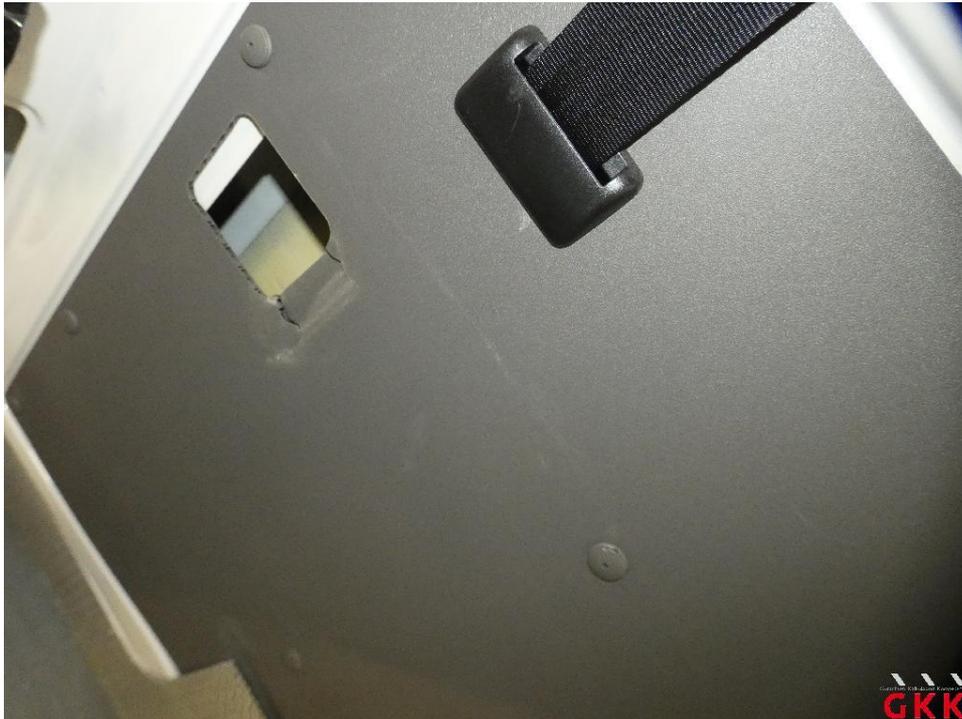
Bild 16 Innenverkleidung Laderaum hinten links, beschädigt, ersetzen

Bild 17 Innenverkleidung Laderaum hinten links, beschädigt, ersetzen

Fahrzeug hinten rechts, Unfallschaden, Unfallschaden beheben (Bild 30, Bild 31, Bild 32, Bild 33)	2166,89 €	2166,89 €
Fahrzeug hinten links, Unfallschaden, Unfallschaden beheben (Bild 26, Bild 27, Bild 28, Bild 29)	1591,15 €	1591,15 €
Fahrzeug außen, Anhaftungsspuren, aufbereiten (Bild 21, Bild 22, Bild 23)	319,04 €	319,04 €
Fahrzeug Batterie, entladen, ersetzen (Bild 15)	385,04 €	385,04 €
Ohne Zuordnung (Angaben ohne MwSt.)	Reparaturkosten	MW
Innenverkleidung Laderaum hinten links, beschädigt, ersetzen (Bild 16, Bild 17)	153,23 €	61,29 €

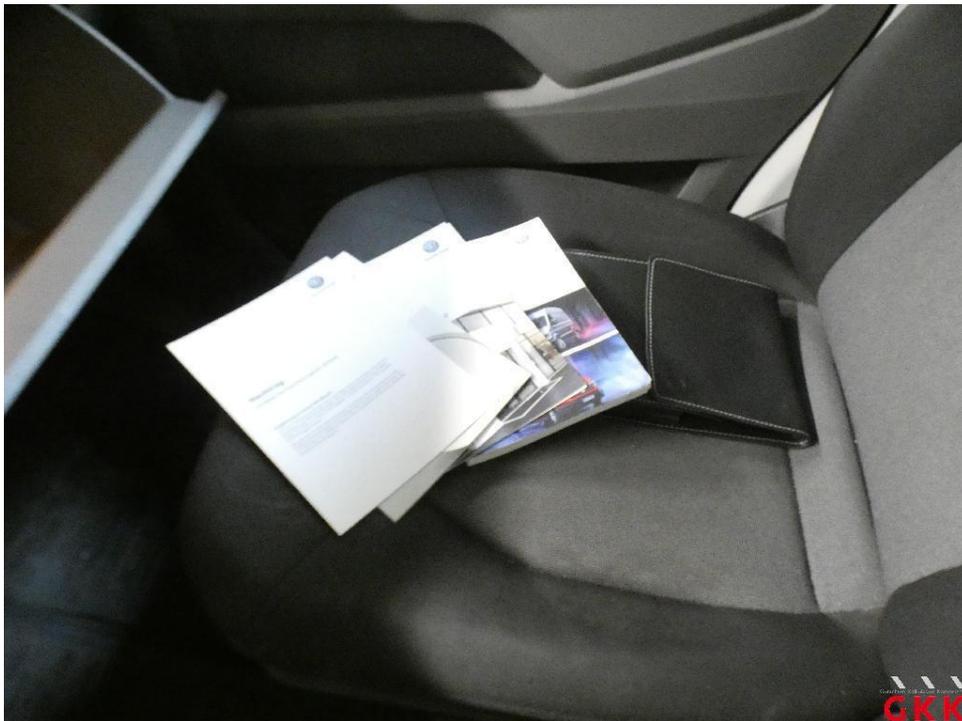
Bild 18 Bordmappe, Serviceheft, fehlt, ersetzen

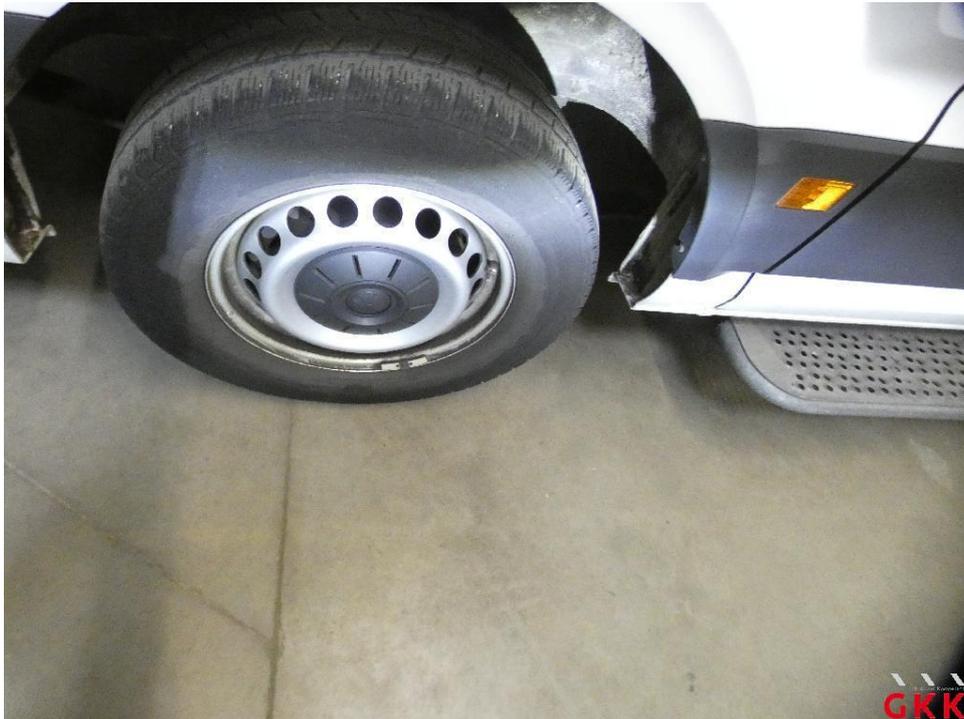
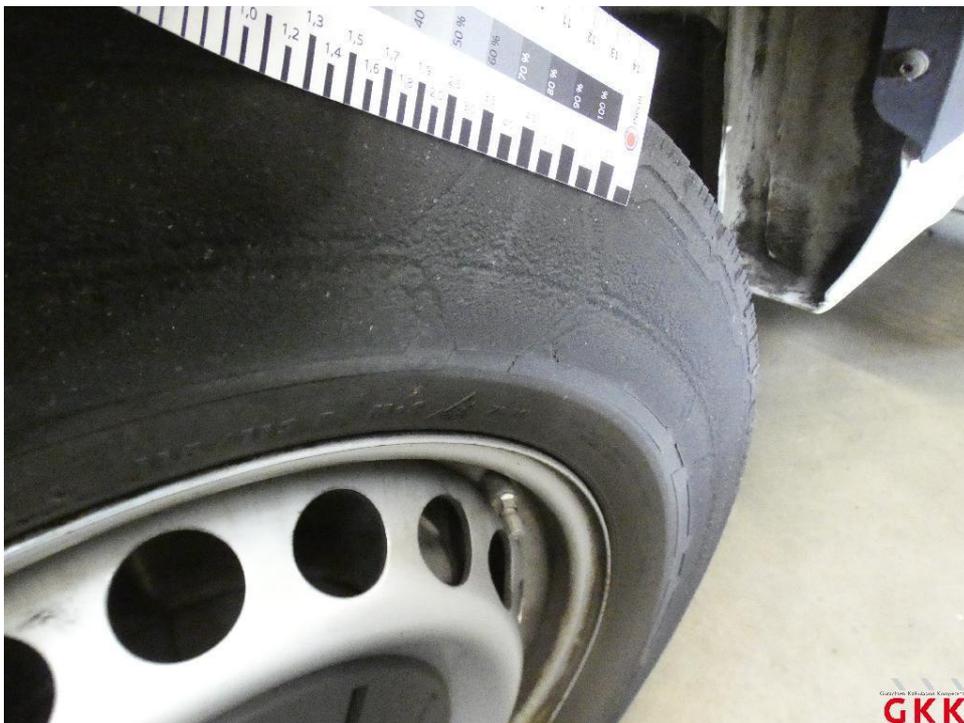
Bild 19 Reifen, hinten rechts, porös, ersetzen

Bild 20 Reifen, hinten rechts, porös, ersetzen

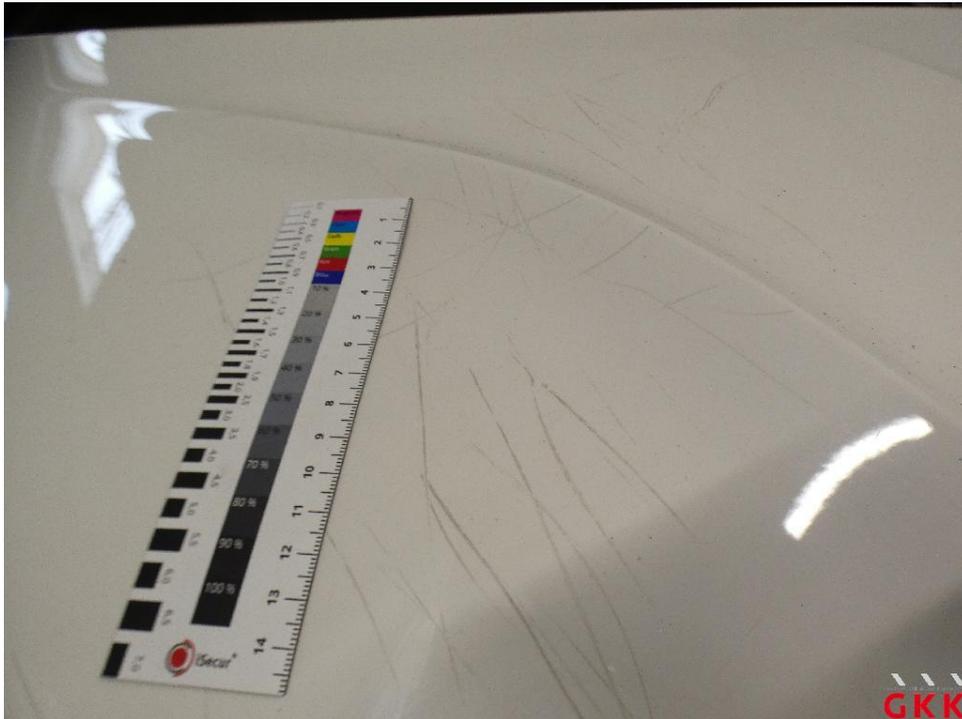
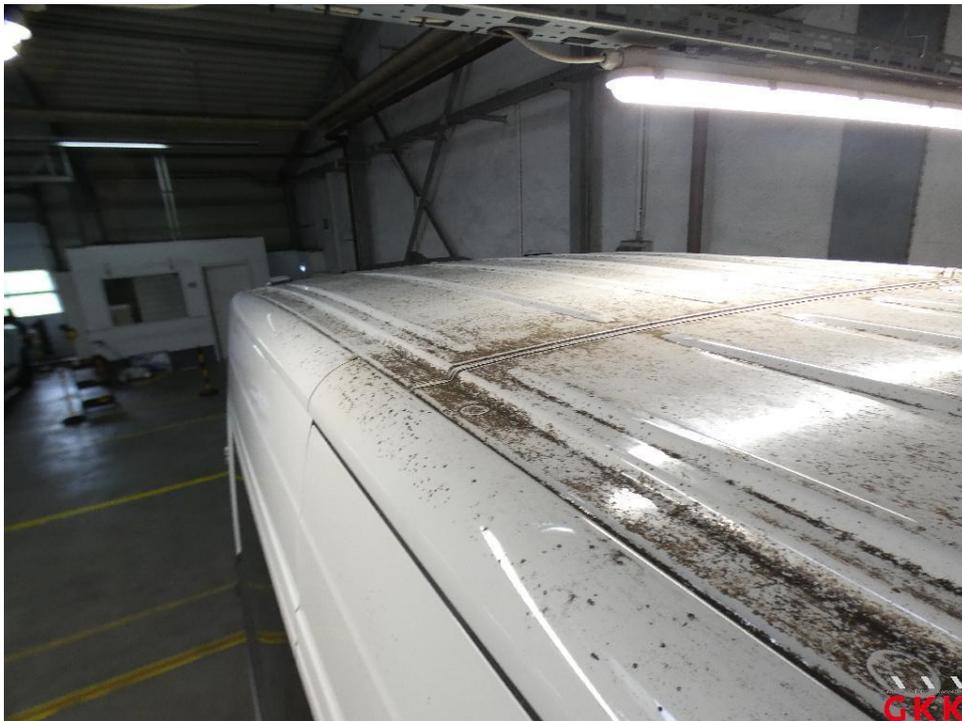
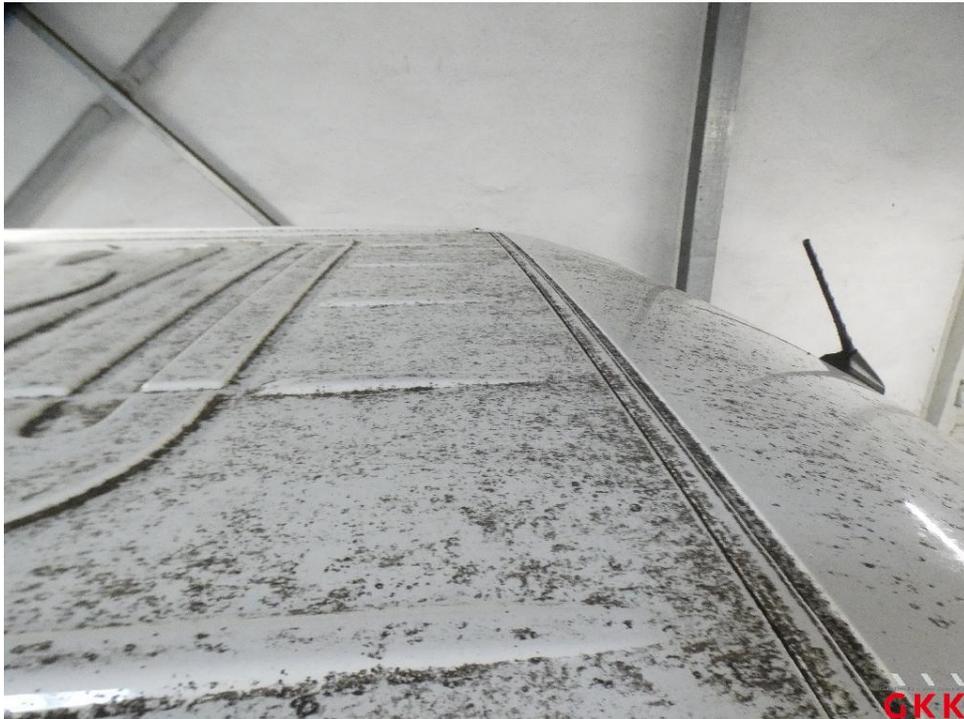
Bild 21 Fahrzeug, außen, Anhaftungsspuren, aufbereiten

Bild 22 Fahrzeug, außen, Anhaftungsspuren, aufbereiten

Bild 23 Fahrzeug, außen, Anhaftungsspuren, aufbereiten

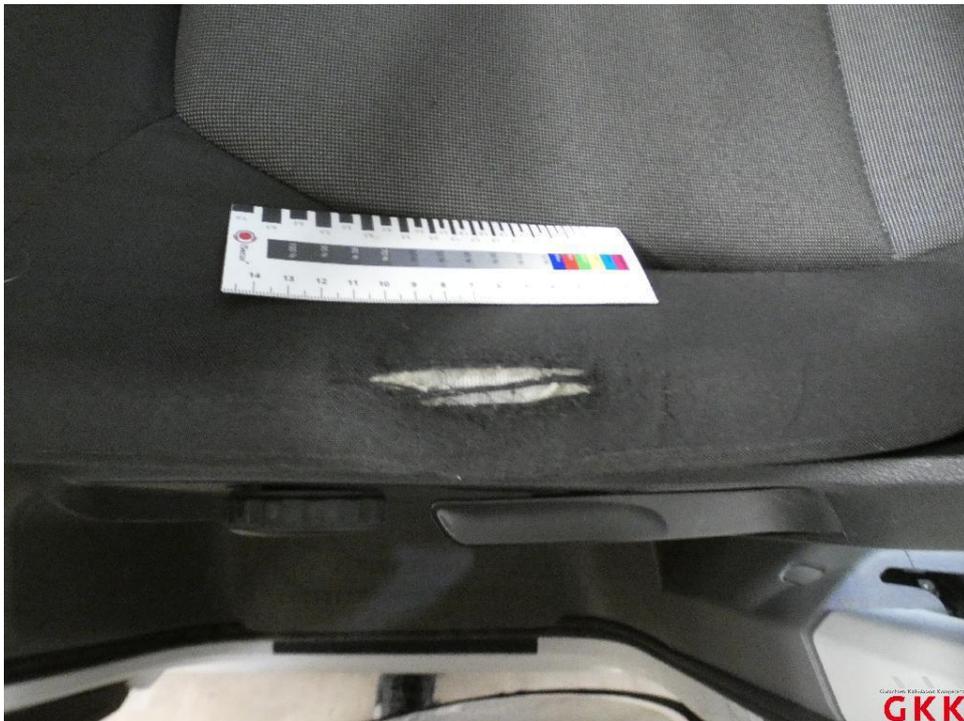
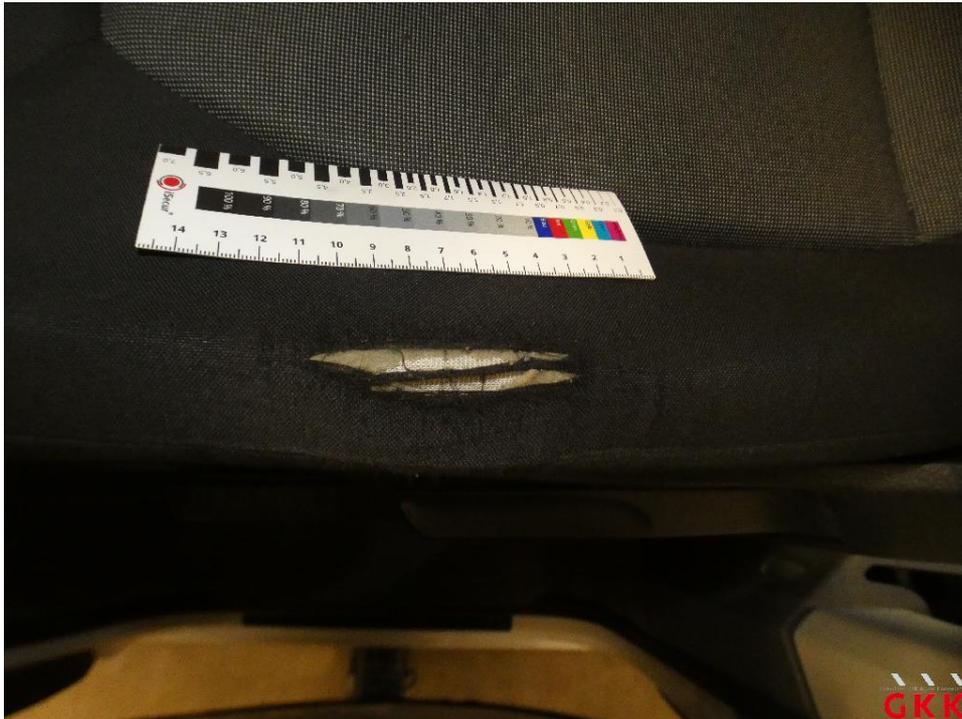
Bild 24 Sitz vorne links, Polster Sitzkissen, beschädigt, ersetzen

Bild 25 Sitz vorne links, Polster Sitzkissen, beschädigt, ersetzen

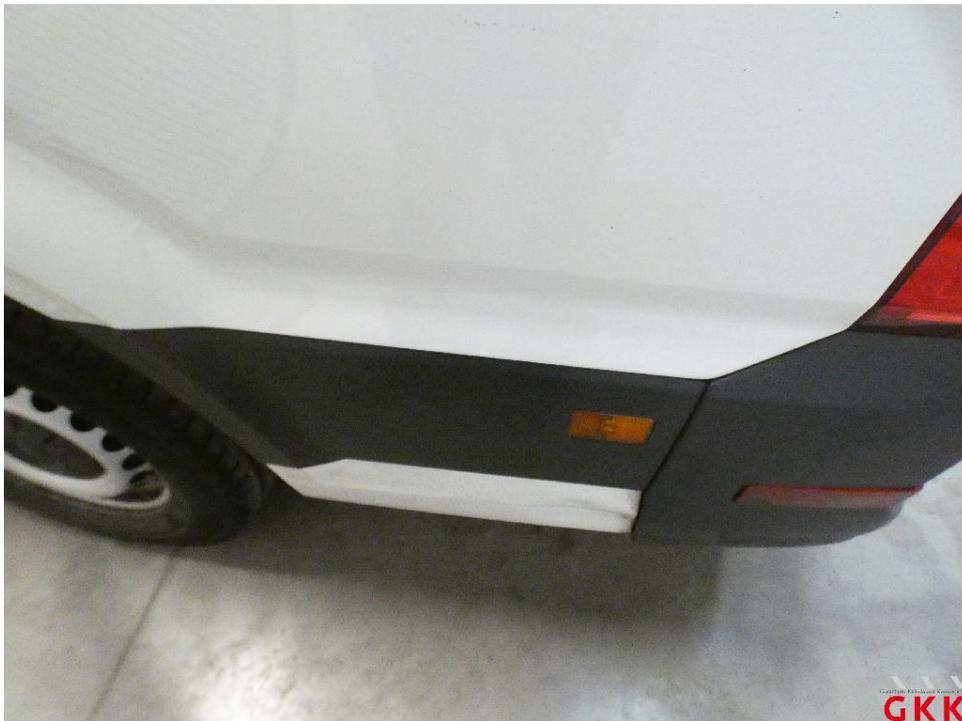
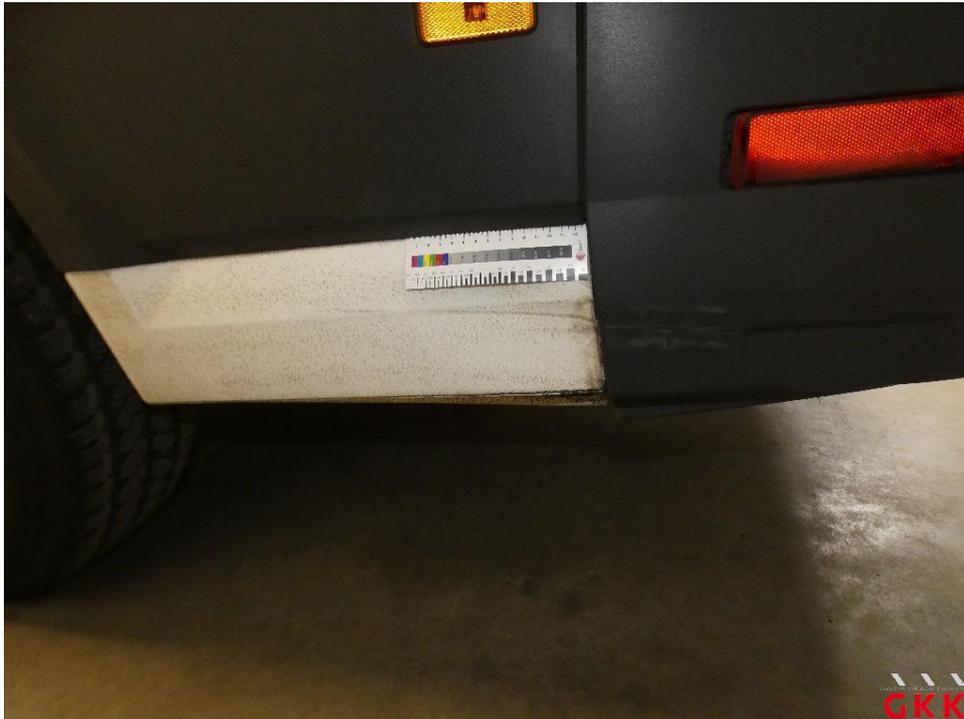
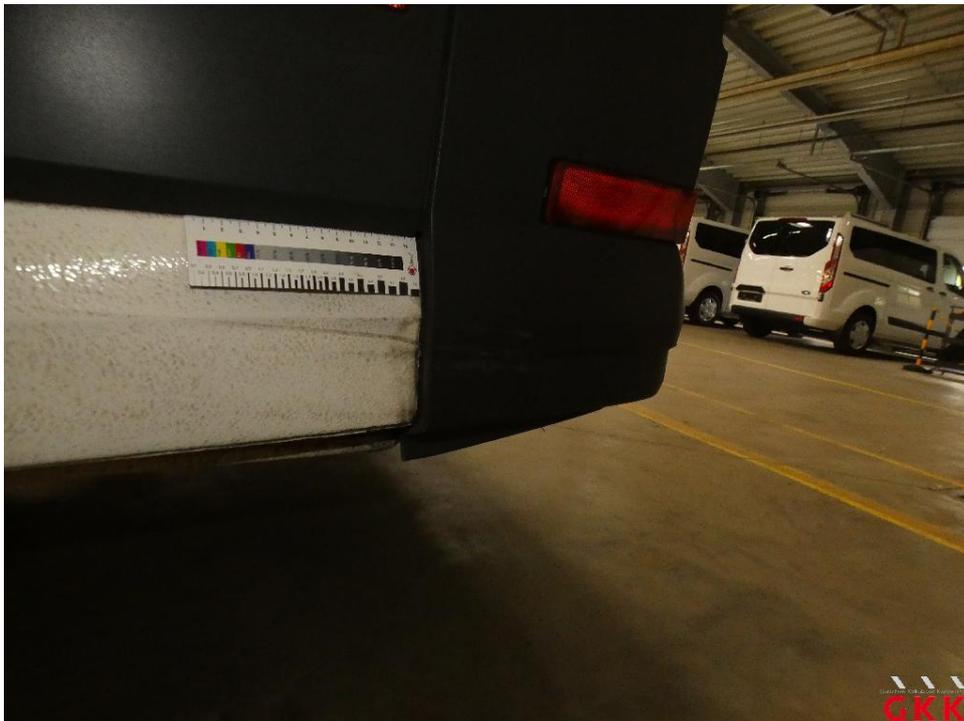
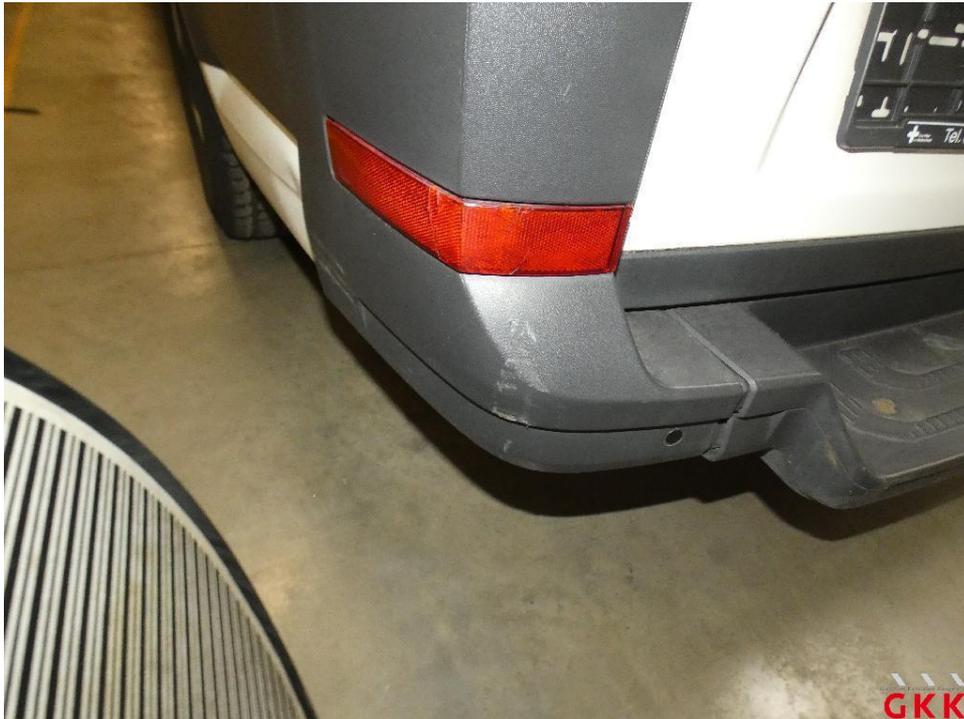
Bild 26 Fahrzeug, hinten links, Unfallschaden, Unfallschaden beheben

Bild 27 Fahrzeug, hinten links, Unfallschaden, Unfallschaden beheben

Bild 28 Fahrzeug, hinten links, Unfallschaden, Unfallschaden beheben

Bild 29 Fahrzeug, hinten links, Unfallschaden, Unfallschaden beheben

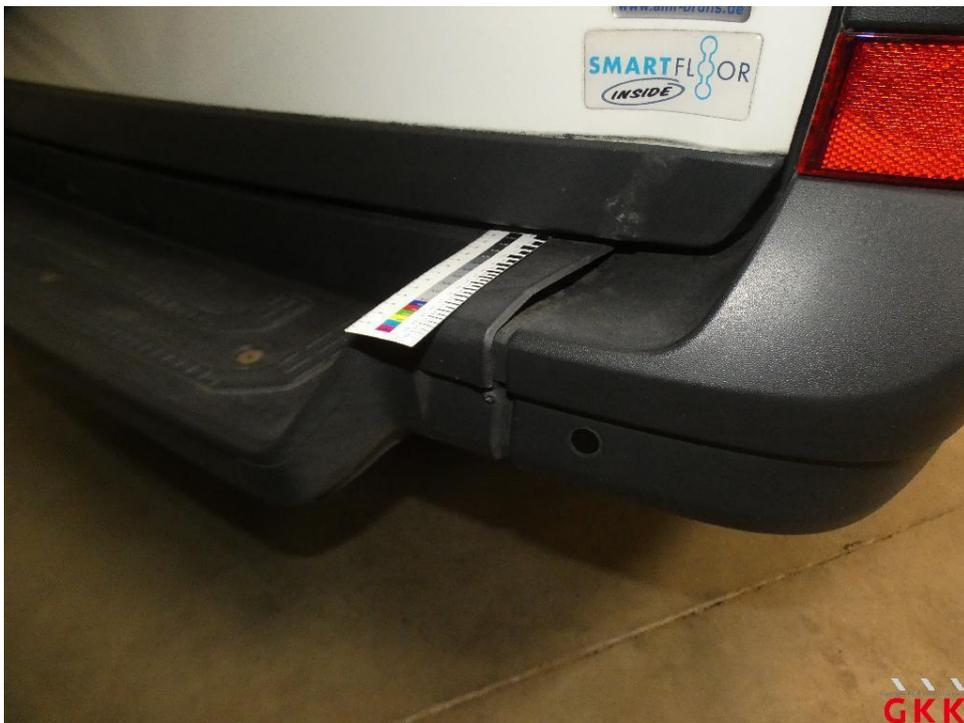
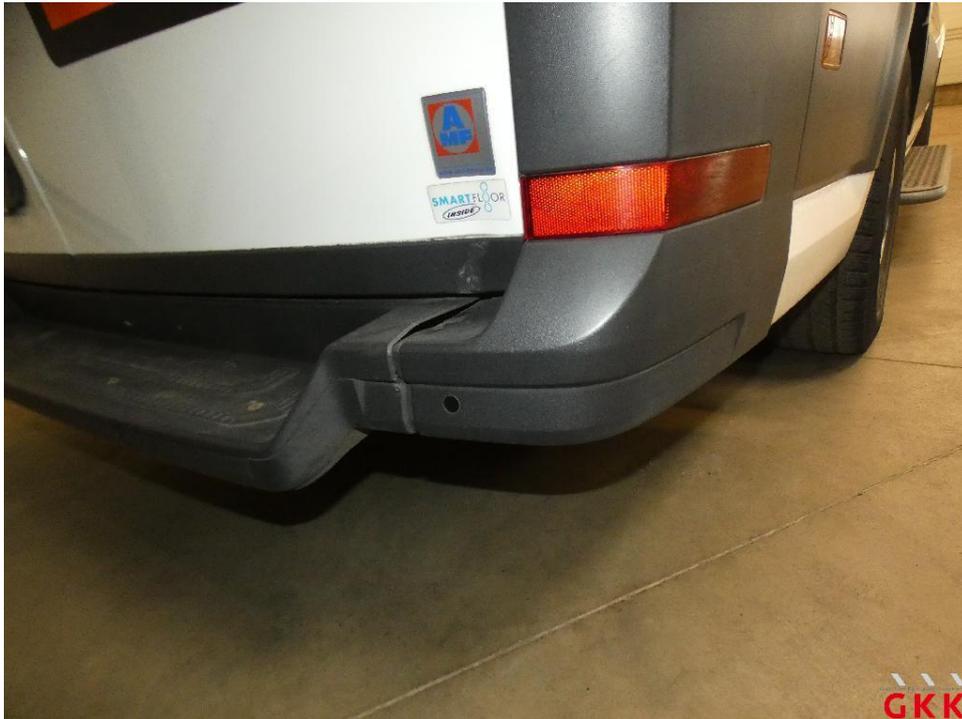
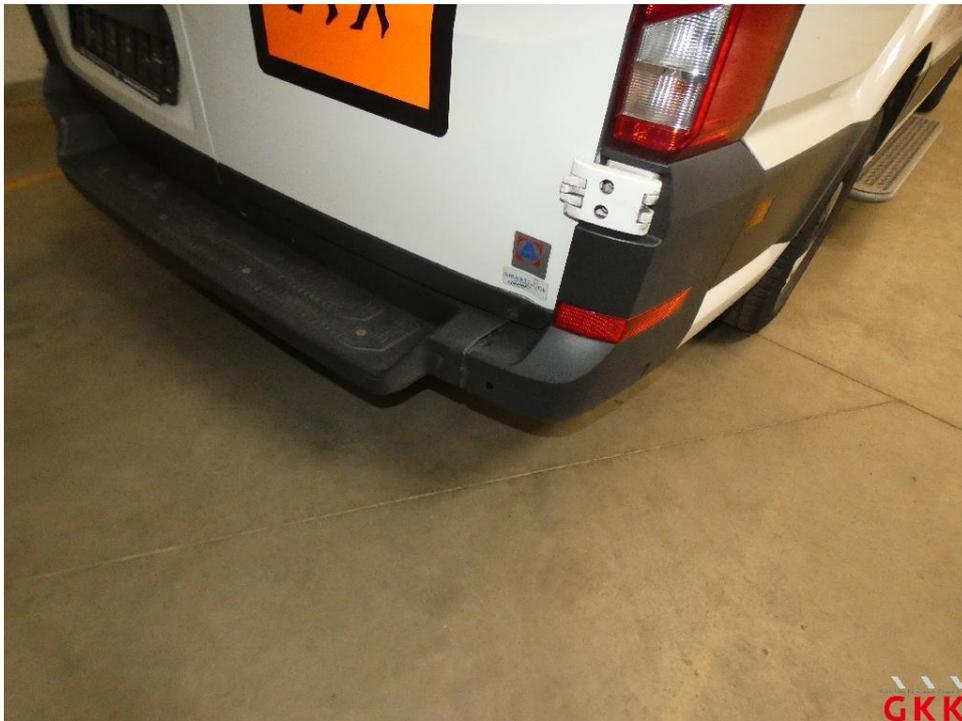
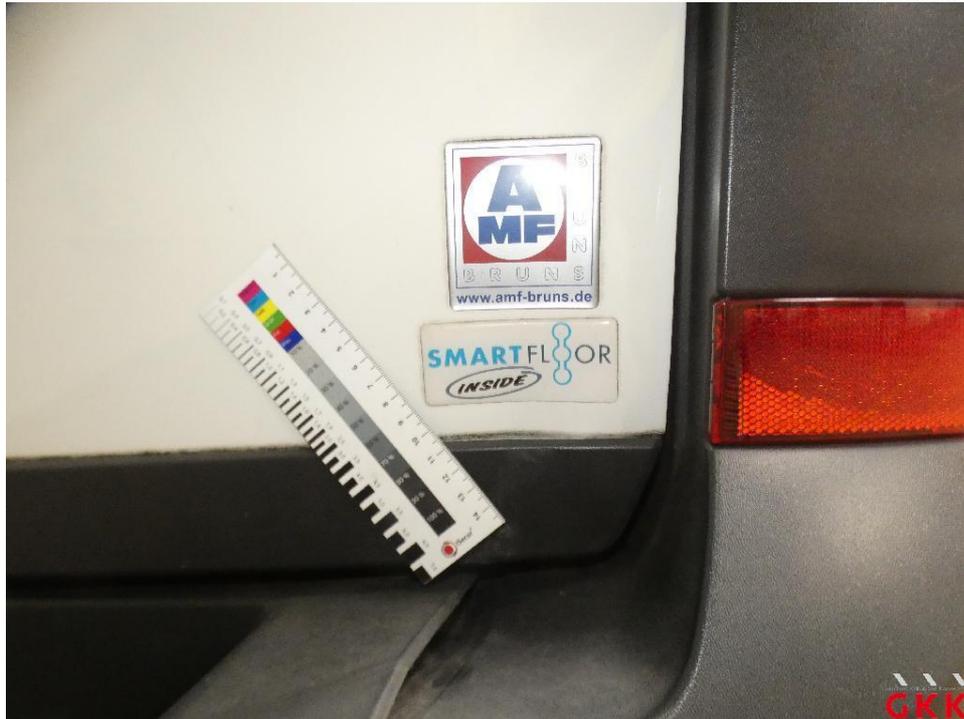
Bild 30 Fahrzeug, hinten rechts, Unfallschaden, Unfallschaden beheben

Bild 31 Fahrzeug, hinten rechts, Unfallschaden, Unfallschaden beheben

Bild 32 Fahrzeug, hinten rechts, Unfallschaden, Unfallschaden beheben

Bild 33 Fahrzeug, hinten rechts, Unfallschaden, Unfallschaden beheben

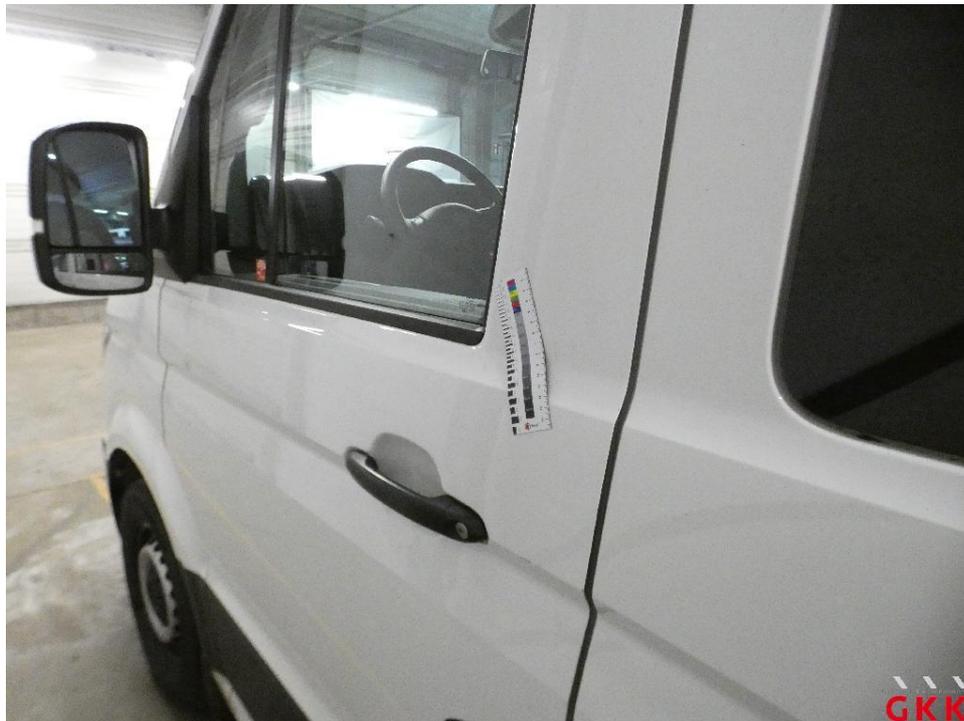
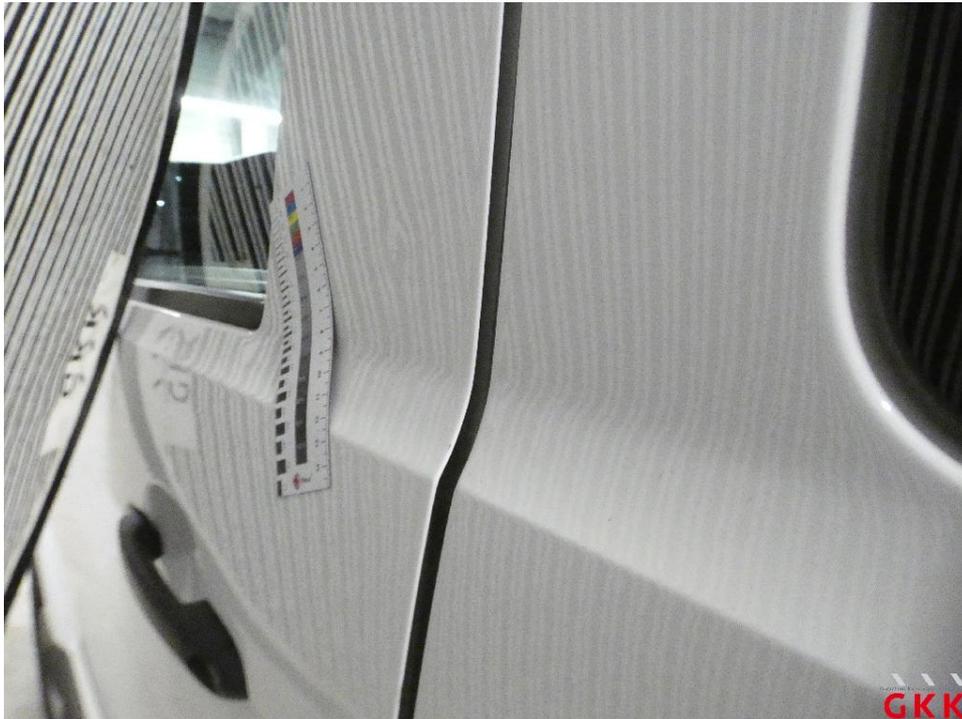
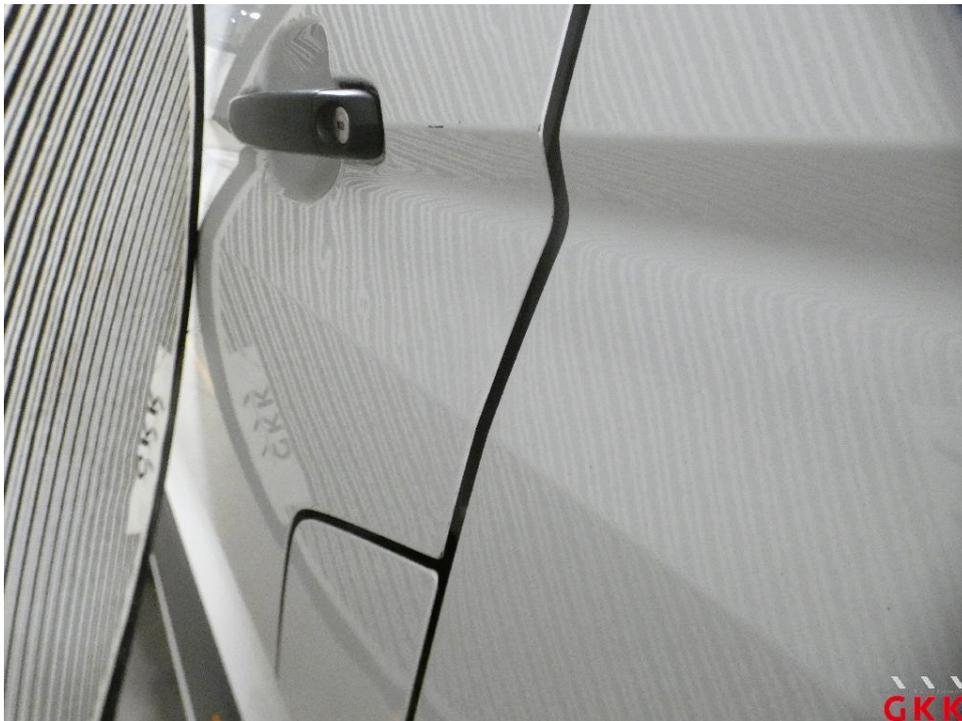
Bild 34 Tür vorne links, beschädigt, instand setzen - lackieren

Bild 35 Tür vorne links, beschädigt, instand setzen - lackieren

Bild 36 Tür vorne links, beschädigt, instand setzen - lackieren

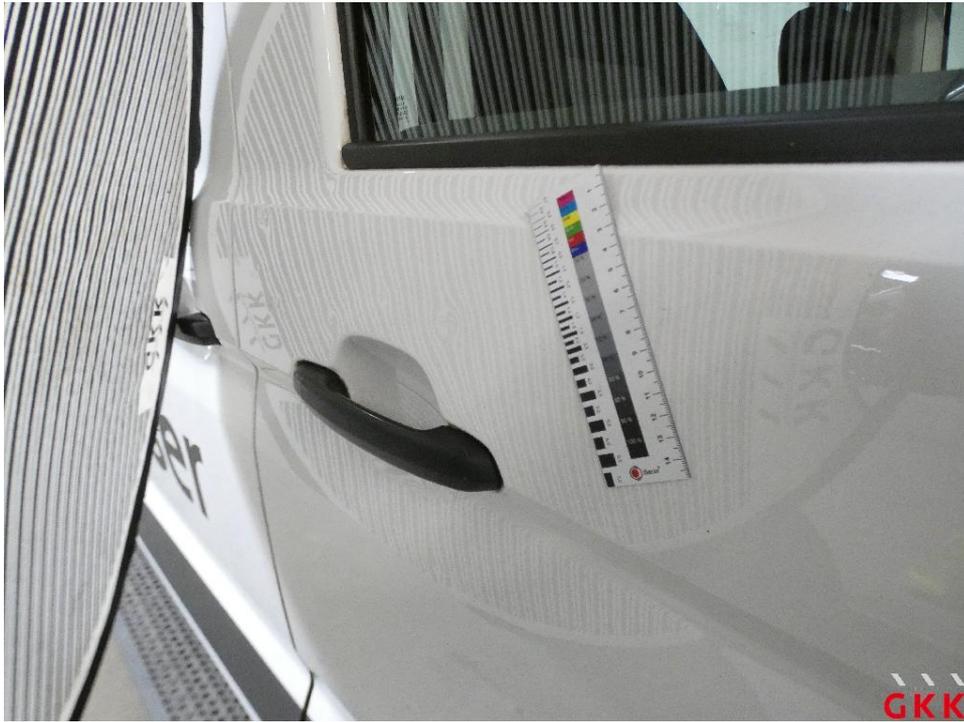
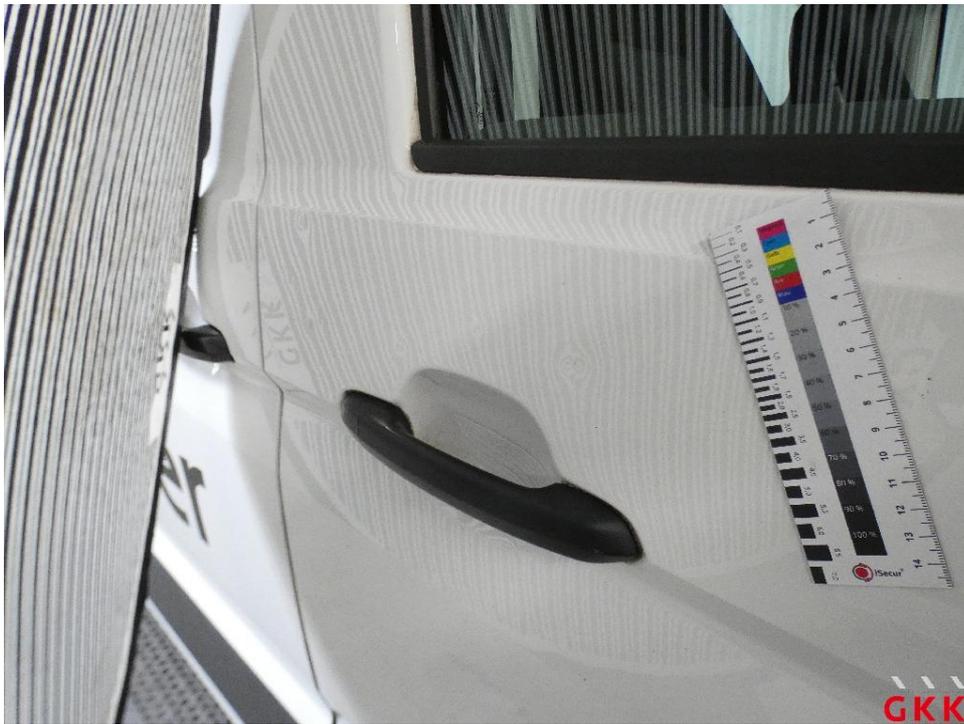
Bild 37 Tür vorne rechts, beschädigt, instand setzen - lackieren

Bild 38 Tür vorne rechts, beschädigt, instand setzen - lackieren
