Wertgutachten für Allane SE

Fahrzeughalter	Allane Mobility Consulting GmbH
Ihr Auftrag vom	11.03.2025 durch Allane Mobility Consulting GmbH
Besichtigungsort	10969 Berlin, Kommandantenstraße 18
Besichtigungsdatum	19.03.2025
Referenznummern	0030911049 - 0083538077

Kennzeichen	B-DR 7005E	Fzg.-Ident.-Nummer	WAUZZGY8NA050639
Fabrikat	Audi	1. Zulassung	09.03.2022
Typ	A3 Sportback 40 TFSI e advanced	Fahrzeugart	PKW
Getriebe / Gänge	Automatik / 6	Farbe	Brilliant schwarz - Uni
Laufleistung abgelesen	62.543 km	Sitzplätze	5
Achsen / angetrieben	2 / 1	Aufbau	Schräghecklimousine, 5 Tüer
Anzahl Besitzer	1	nächste HU	03/2027
Motorart	Hybridantrieb / Benzin / Elektro	Hubraum / Nennleistung	1.395 ccm / 110 KW

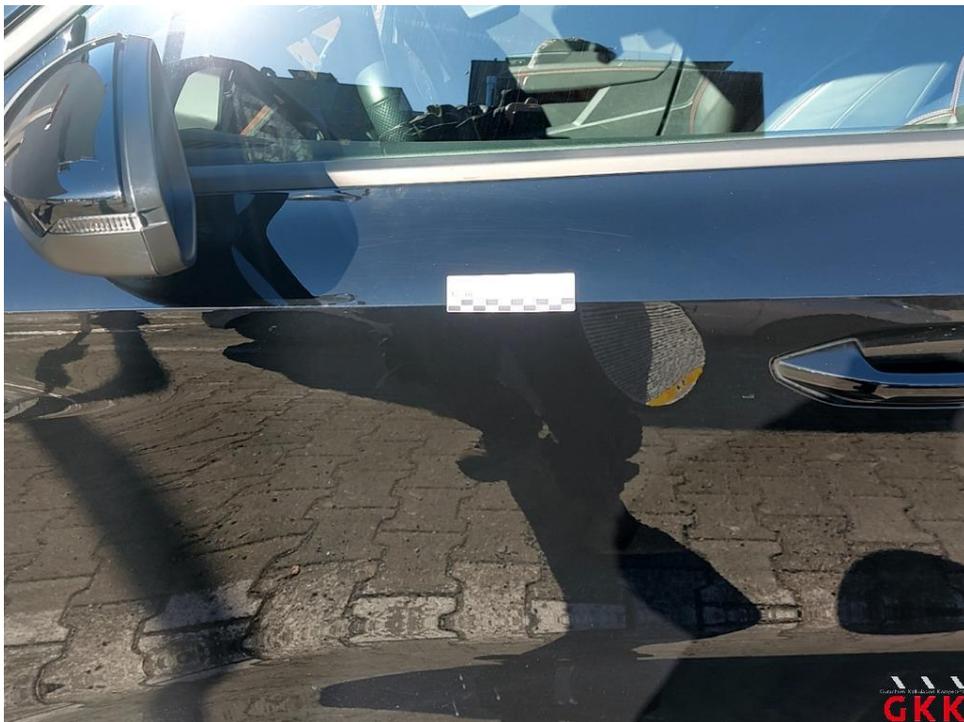
Bild 12. Tür vorne links, verkratzt, Smartrepair

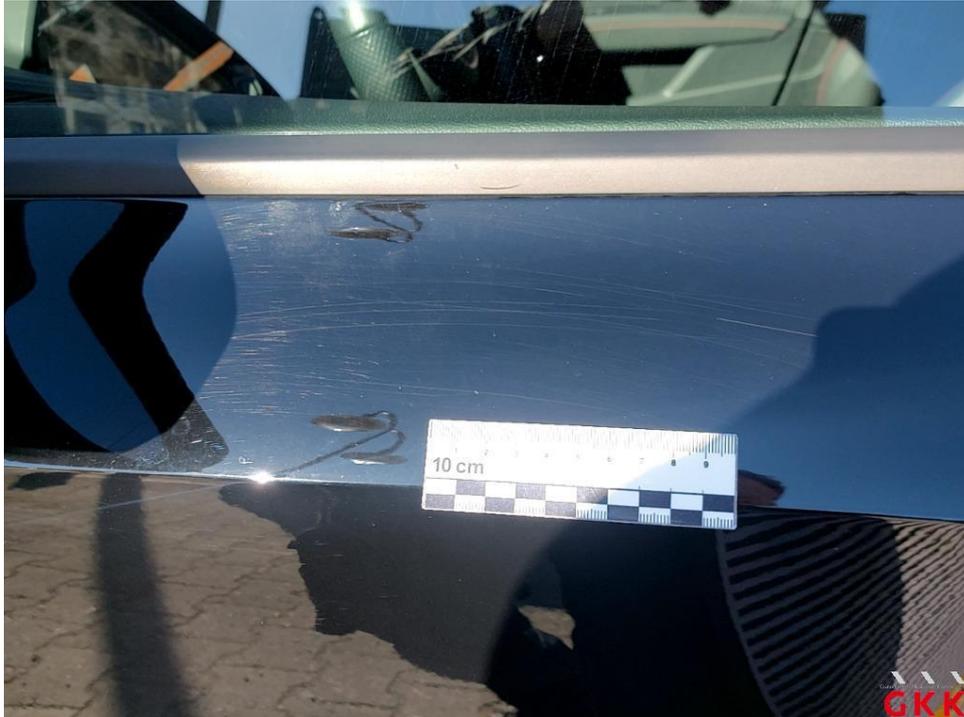
Bild 13. Tür vorne links, verkratzt, Smartrepair

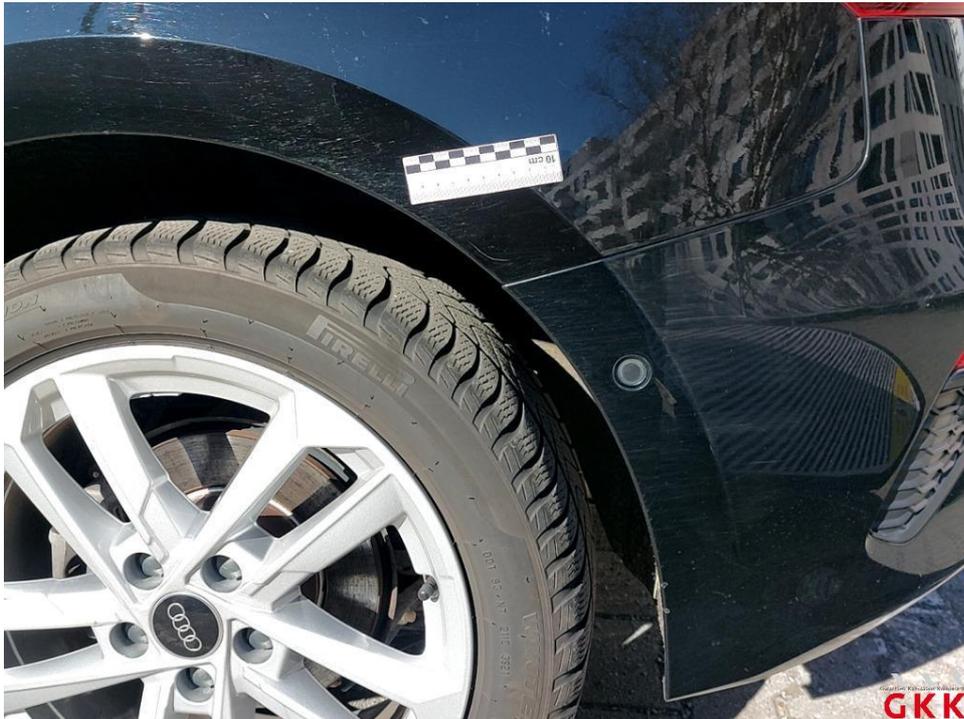
Bild 14. Seitenwand links, verkratzt, Smartrepair

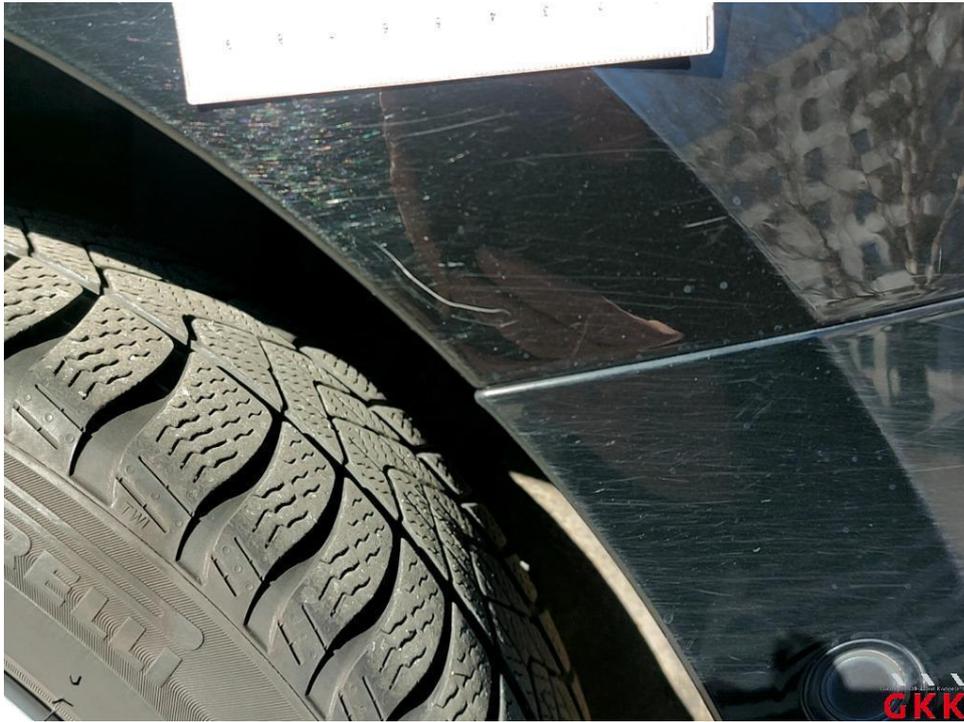
Bild 15. Seitenwand links, verkratzt, Smartrepair

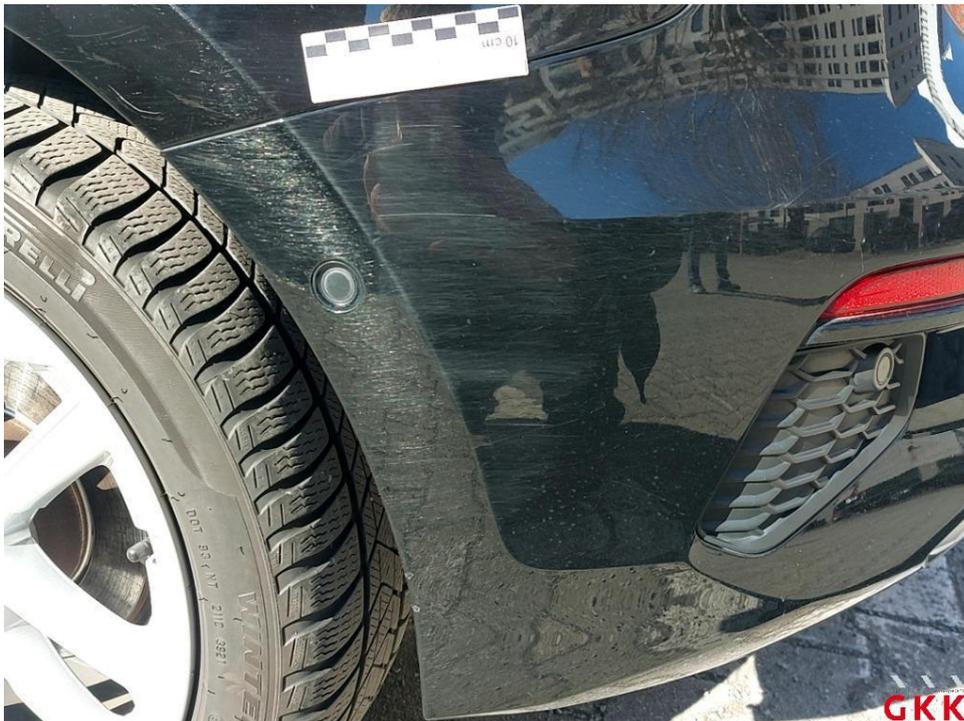
Kotflügel vorne rechts, verkratzt, Gebrauchsspur	0,00 €	0,00 €
Heck (Angaben ohne MwSt.)	Reparaturkosten	ÜDV
Stoßfänger hinten Verkleidung -lackiert-, verkratzt, lackieren (Bild 16, Bild 17, Bild 18)	645,06 €	419,29 €
Reifen, Felgen, Radkappen (Angaben ohne MwSt.)	Reparaturkosten	ÜDV
LM-Rad hinten rechts, verkratzt, Smartrepair (Bild 19, Bild 20, Bild 21)	145,80 €	145,80 €
Satz Sommerräder, fehlt, ersetzen (Bild 26)	2680,00 €	2680,00 €

Bild 16. Stoßfänger hinten, Verkleidung -lackiert-, verkratzt, lackieren

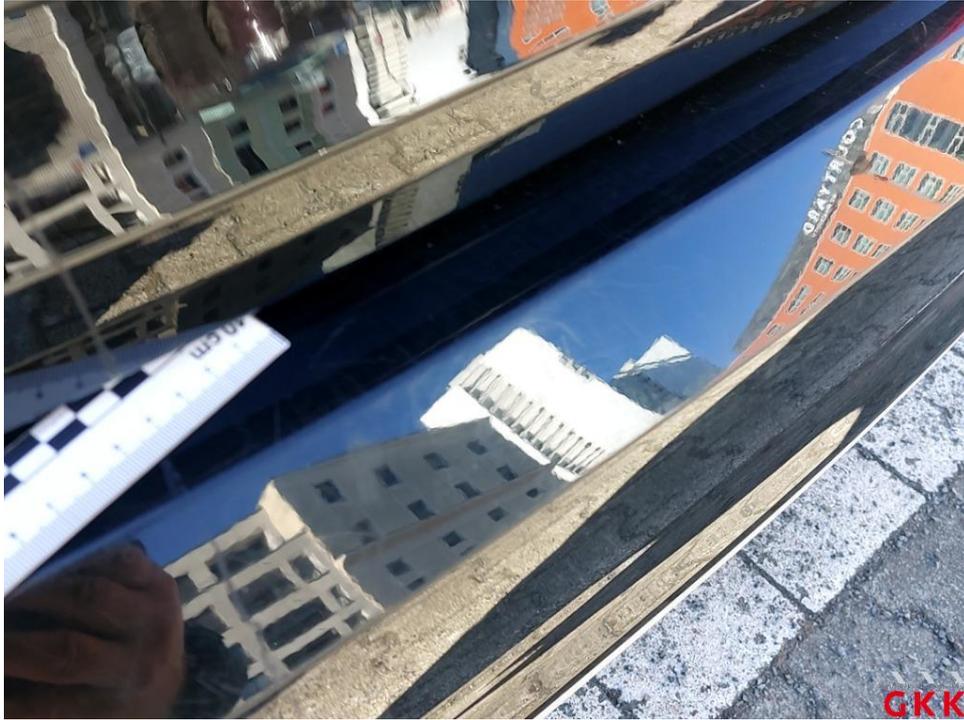
Bild 17. Stoßfänger hinten, Verkleidung -lackiert-, verkratzt, lackieren

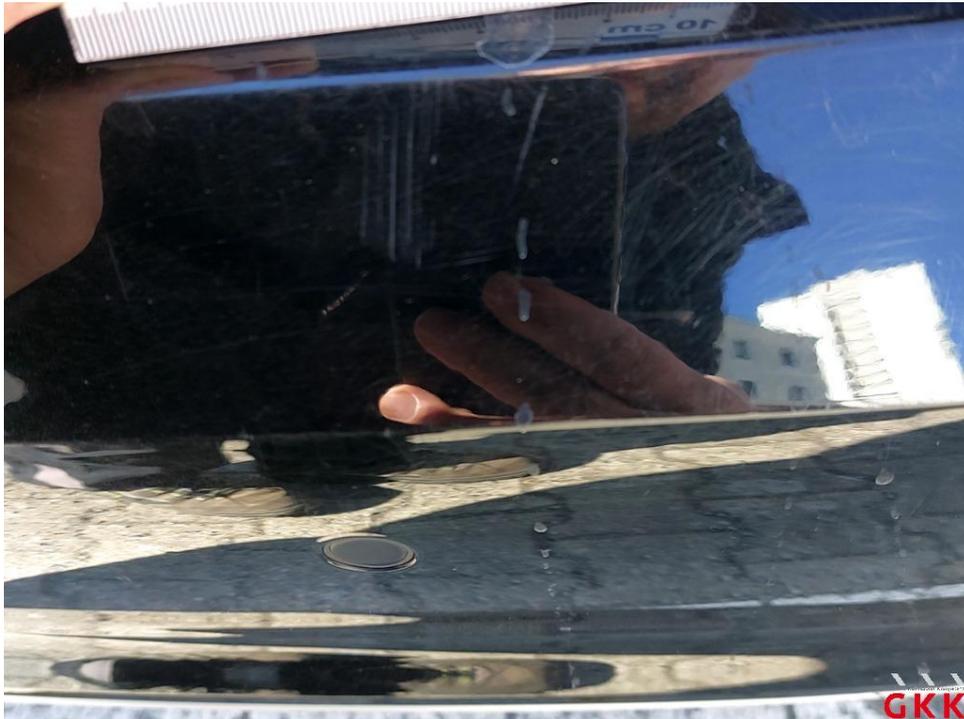
Bild 18. Stoßfänger hinten, Verkleidung -lackiert-, verkratzt, lackieren

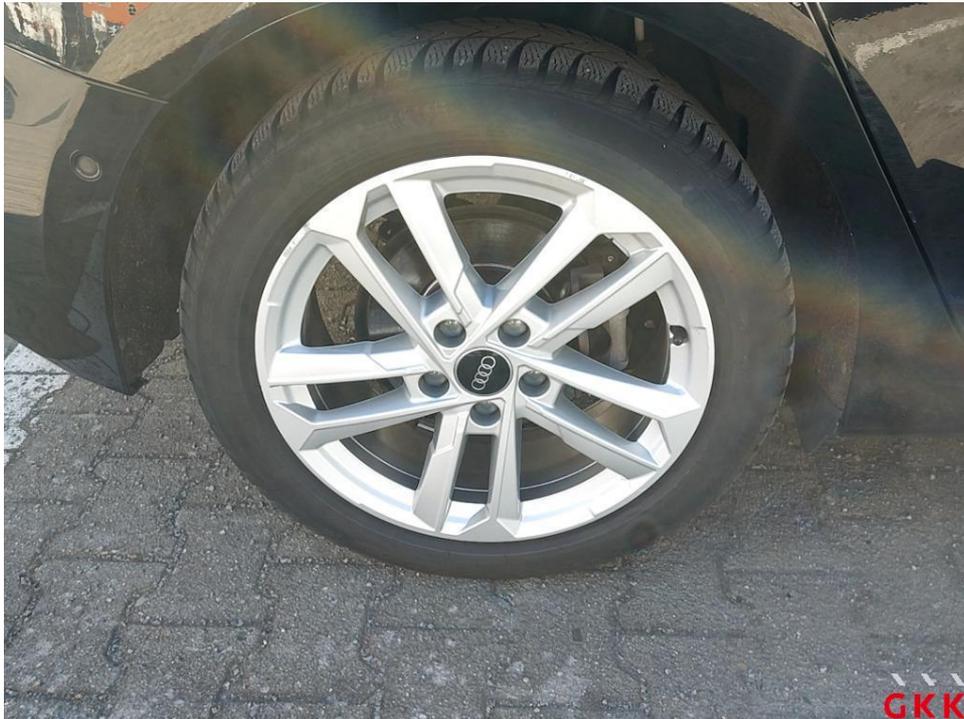
Bild 19. LM-Rad, hinten rechts, verkratzt, Smartrepair

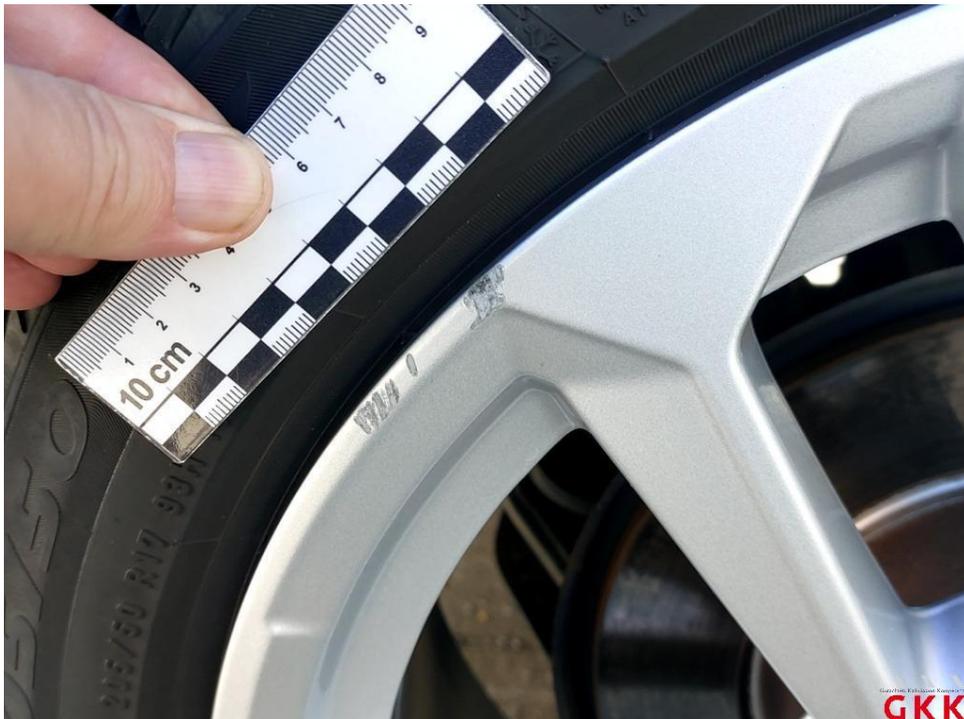
Bild 20. LM-Rad, hinten rechts, verkratzt, Smartrepair

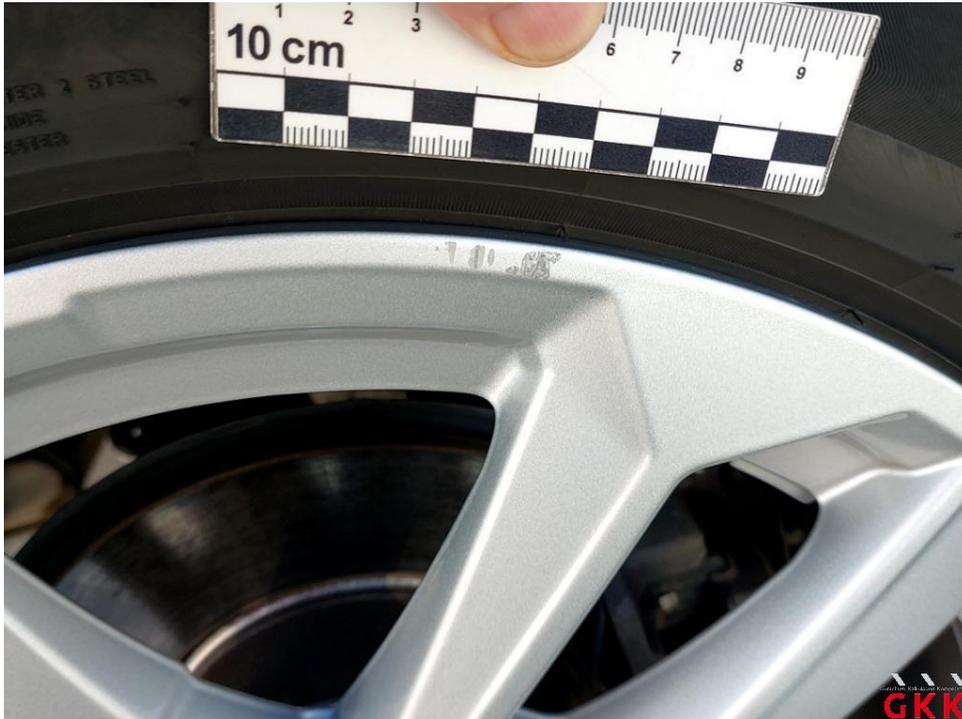
Bild 21. LM-Rad, hinten rechts, verkratzt, Smartrepair

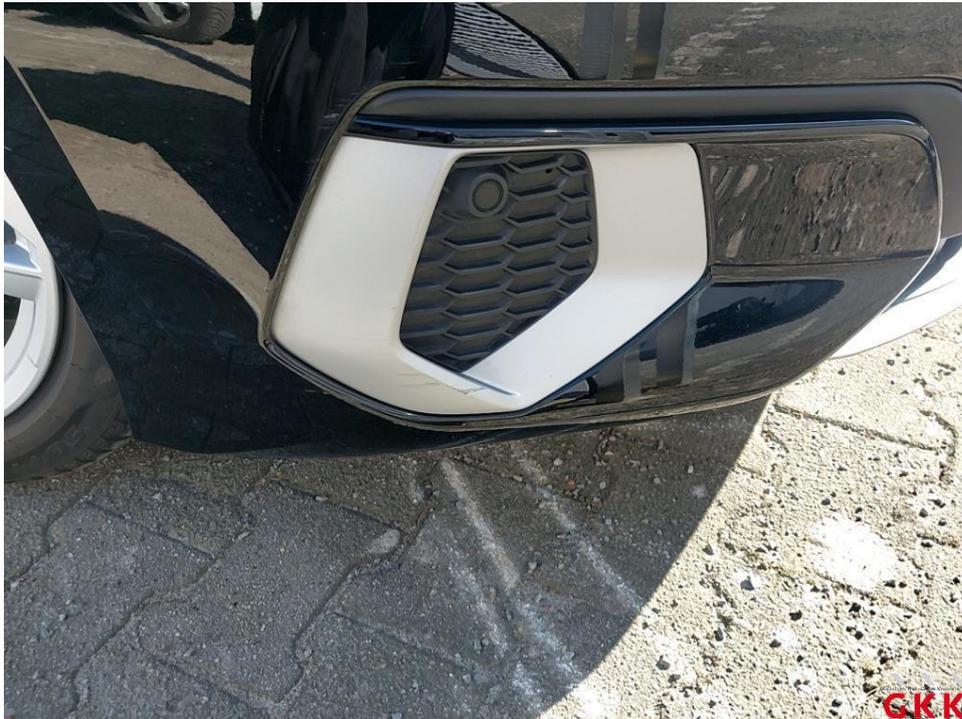
Zustand / Beschädigungen		
Front (Angaben ohne MwSt.)	Reparaturkosten	ÜDV
Stoßfänger vorne Blende -unlackiert-, verkratzt, ersetzen (Bild 22, Bild 23)	98,32 €	98,32 €
Stoßfänger vorne Verkleidung -lackiert-, verkratzt, Smartrepair (Bild 24, Bild 25)	218,70 €	218,70 €
Seite links (Angaben ohne MwSt.)	Reparaturkosten	ÜDV
Kotflügel vorne links, verkratzt, Gebrauchsspur	0,00 €	0,00 €
Spiegelgehäuse links Kappe -lackiert-, verkratzt, Gebrauchsspur	0,00 €	0,00 €
Tür vorne links, verkratzt, Smartrepair (Bild 12, Bild 13)	52,50 €	52,50 €
Tür hinten links, verkratzt, Gebrauchsspur	0,00 €	0,00 €
Seitenwand links, verkratzt, Smartrepair (Bild 14, Bild 15)	63,00 €	63,00 €
Seite rechts (Angaben ohne MwSt.)	Reparaturkosten	ÜDV
Seitenwand rechts, verkratzt, Gebrauchsspur	0,00 €	0,00 €
Tür hinten rechts, verkratzt, Gebrauchsspur	0,00 €	0,00 €
Tür vorne rechts, verkratzt, Gebrauchsspur	0,00 €	0,00 €
Spiegelgehäuse rechts Kappe -lackiert-, verkratzt, Gebrauchsspur	0,00 €	0,00 €

Bild 22. Stoßfänger vorne, Blende -unlackiert-, verkratzt, ersetzen

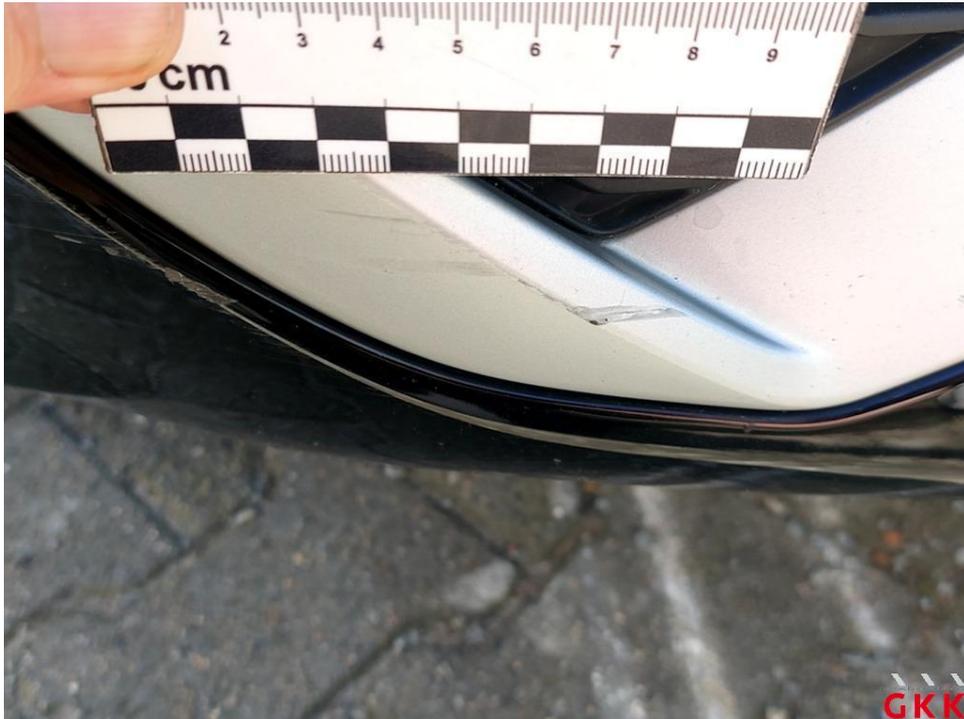
Bild 23. Stoßfänger vorne, Blende -unlackiert-, verkratzt, ersetzen

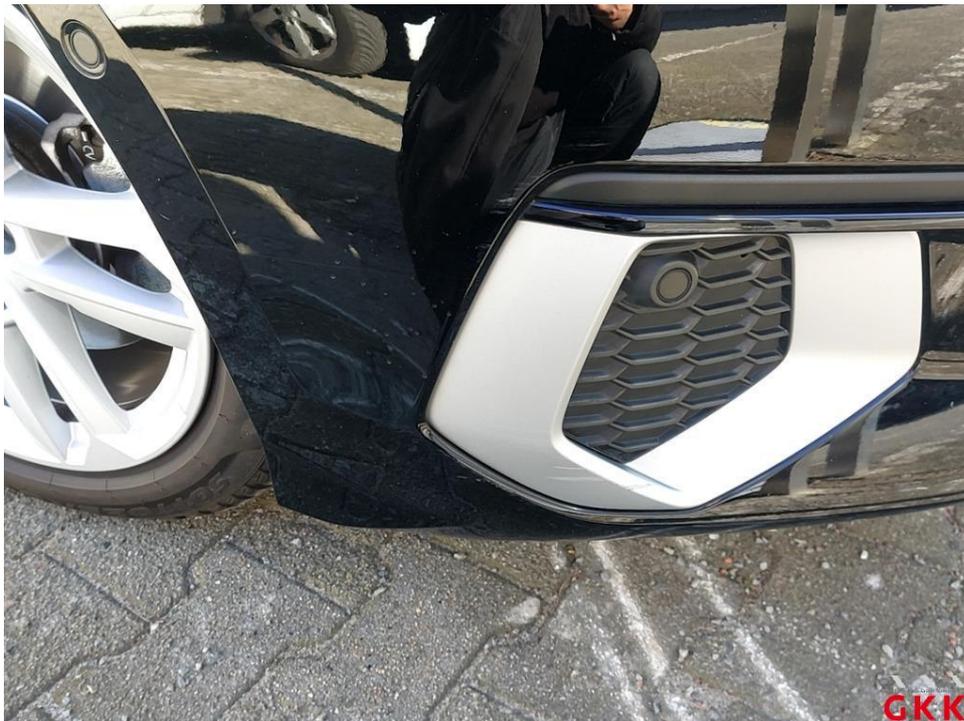
Bild 24. Stoßfänger vorne, Verkleidung -lackiert-, verkratzt, Smartrepair

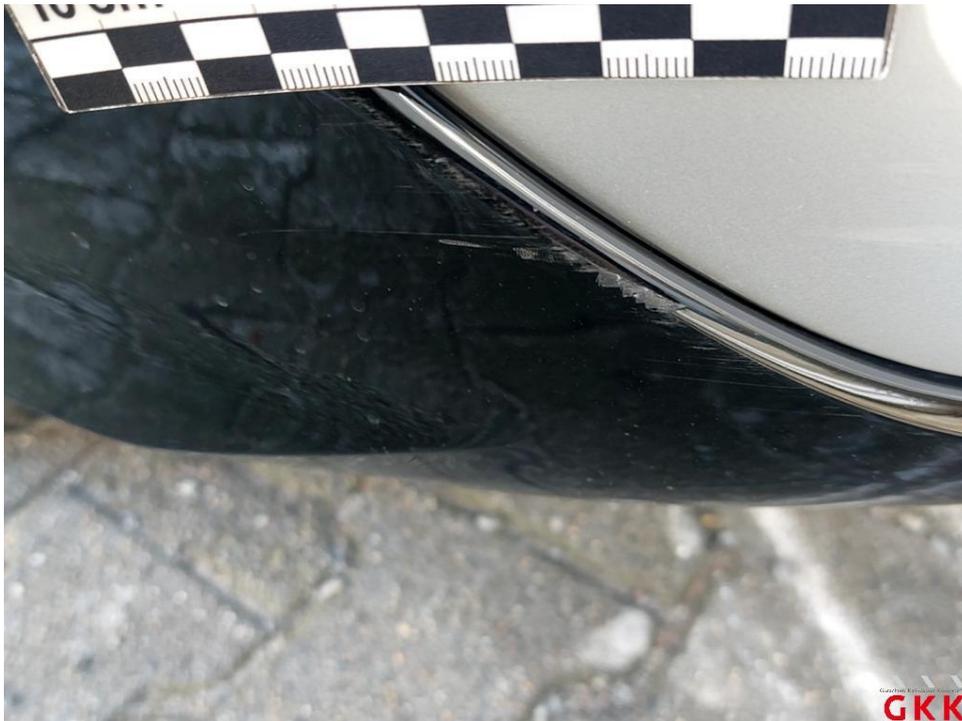
Bild 25. Stoßfänger vorne, Verkleidung -lackiert-, verkratzt, Smartrepair
